La restauración del Pórtico de la Gloria

Catedral de Santiago de Compostela

Documentación, estudios y conservación

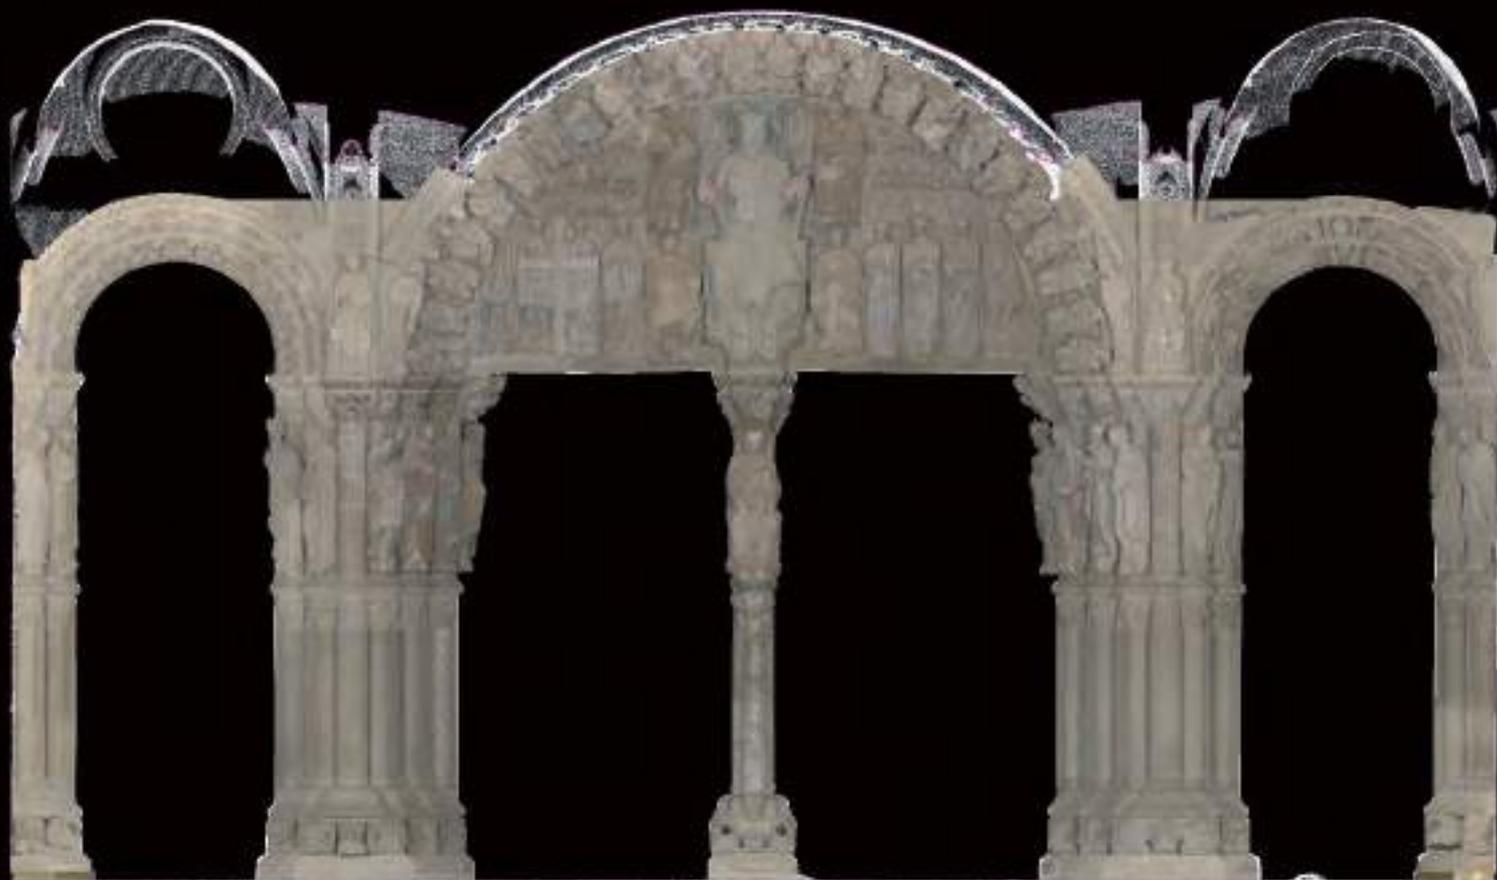
Inserción de la ortofoto del Pórtico en la nube de escáner.

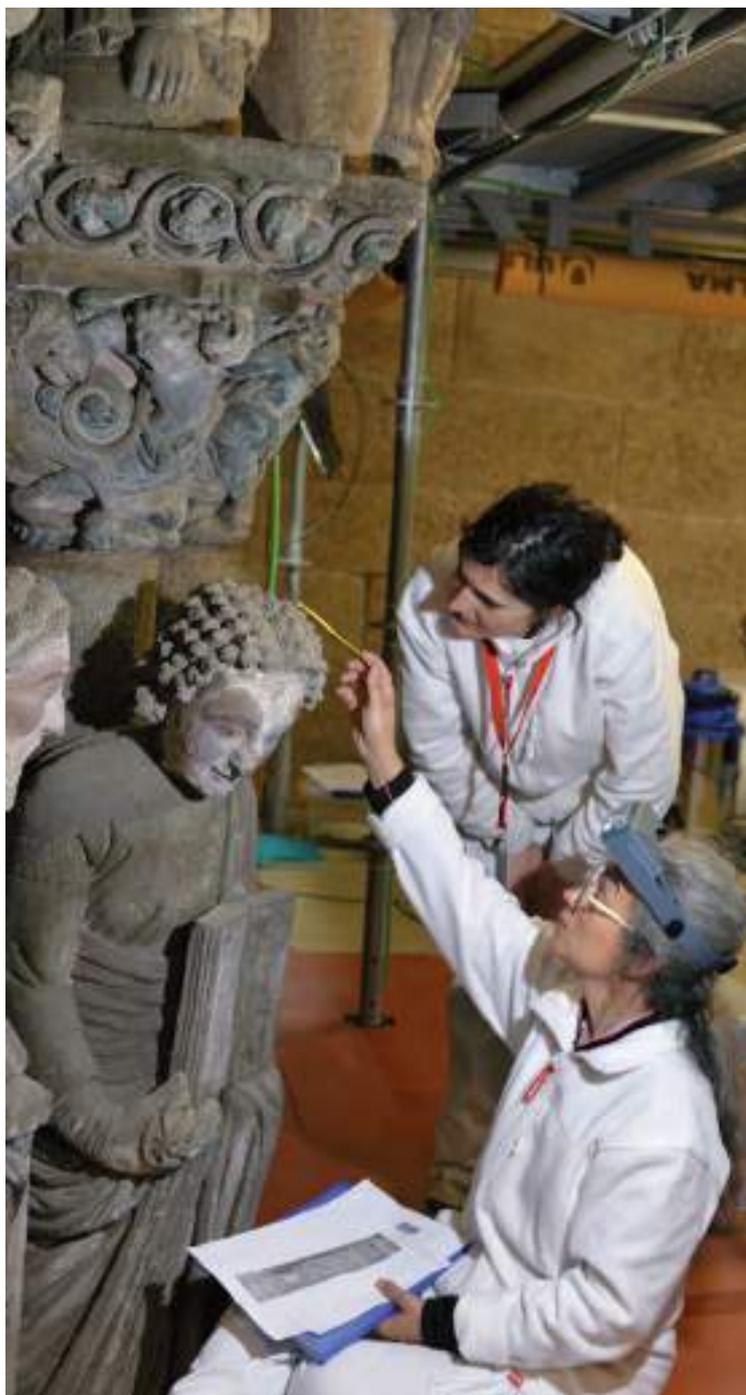
Figura 5. Proceso preliminar de examen y recogida de datos de cada elemento.

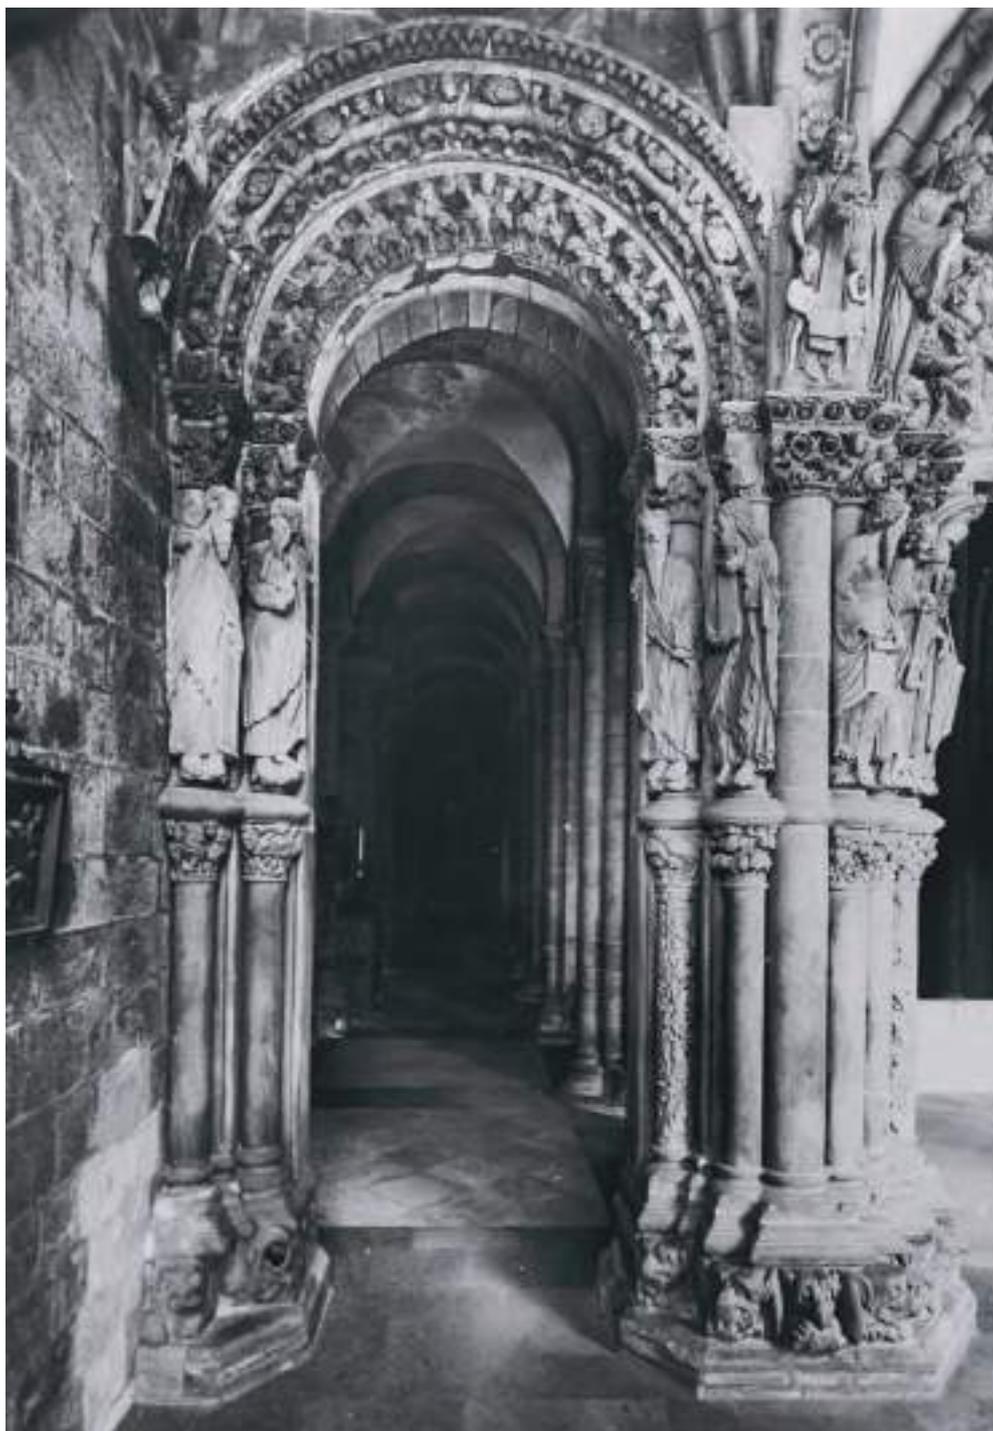
Figura 6. Estado del monumento a principios del siglo XX.

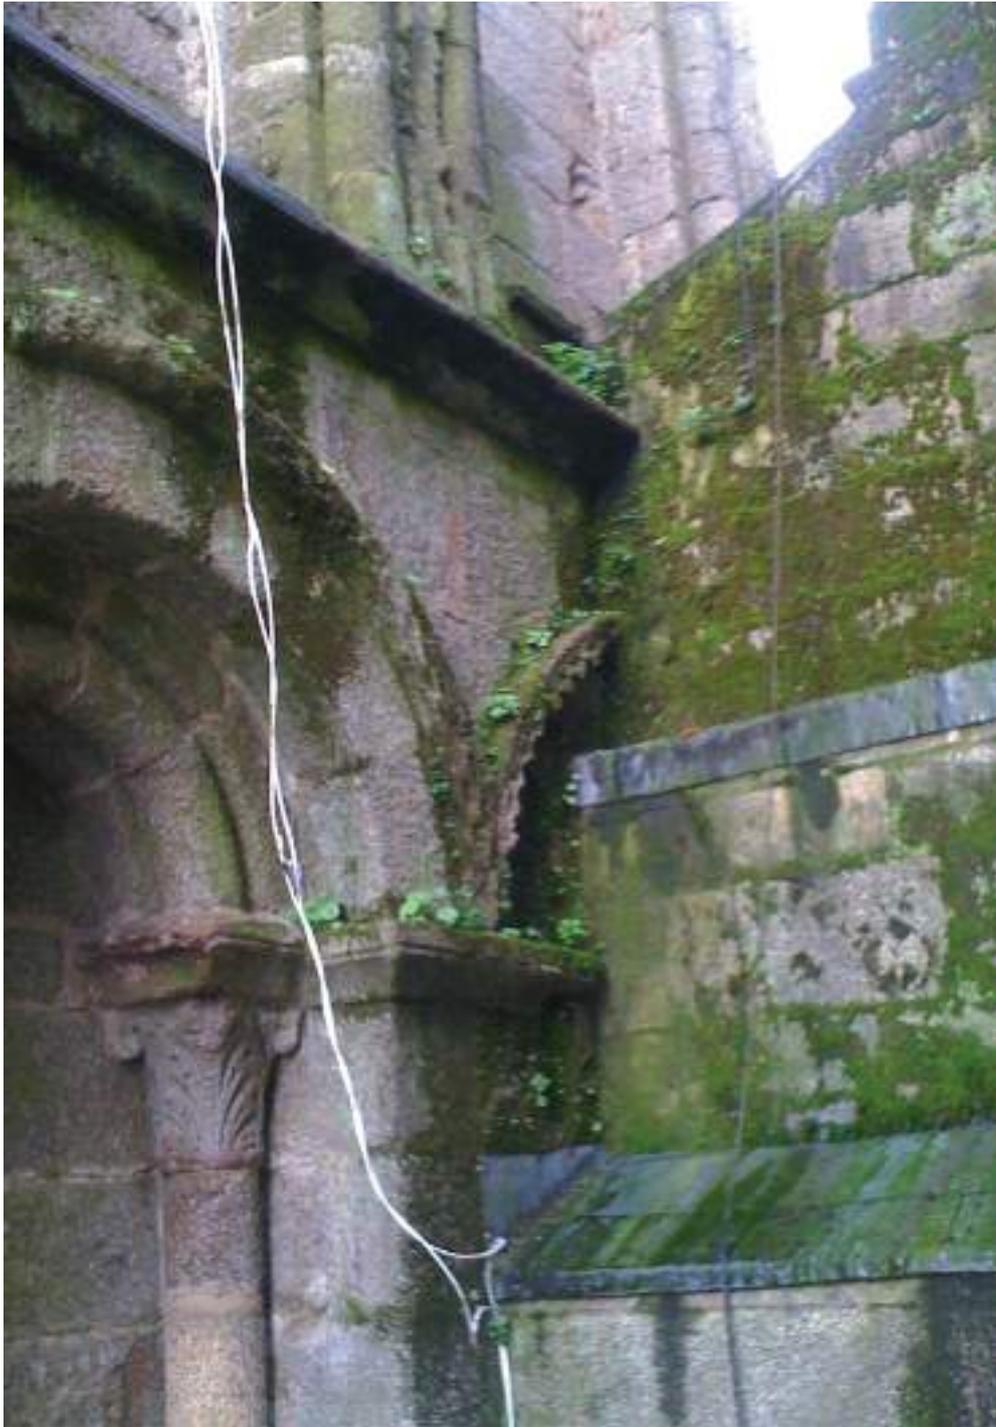
Figura 7. Desarrollo de vegetación en el exterior del edificio.

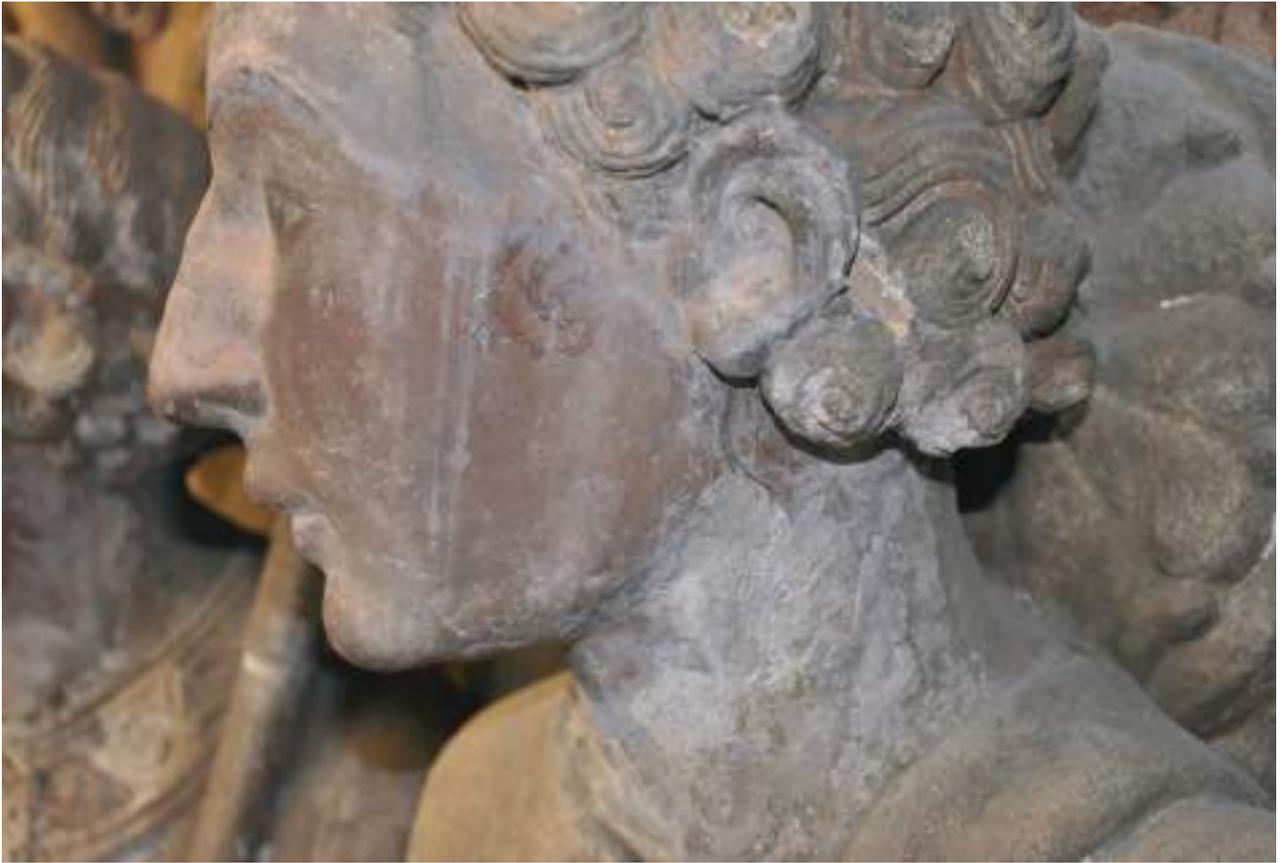
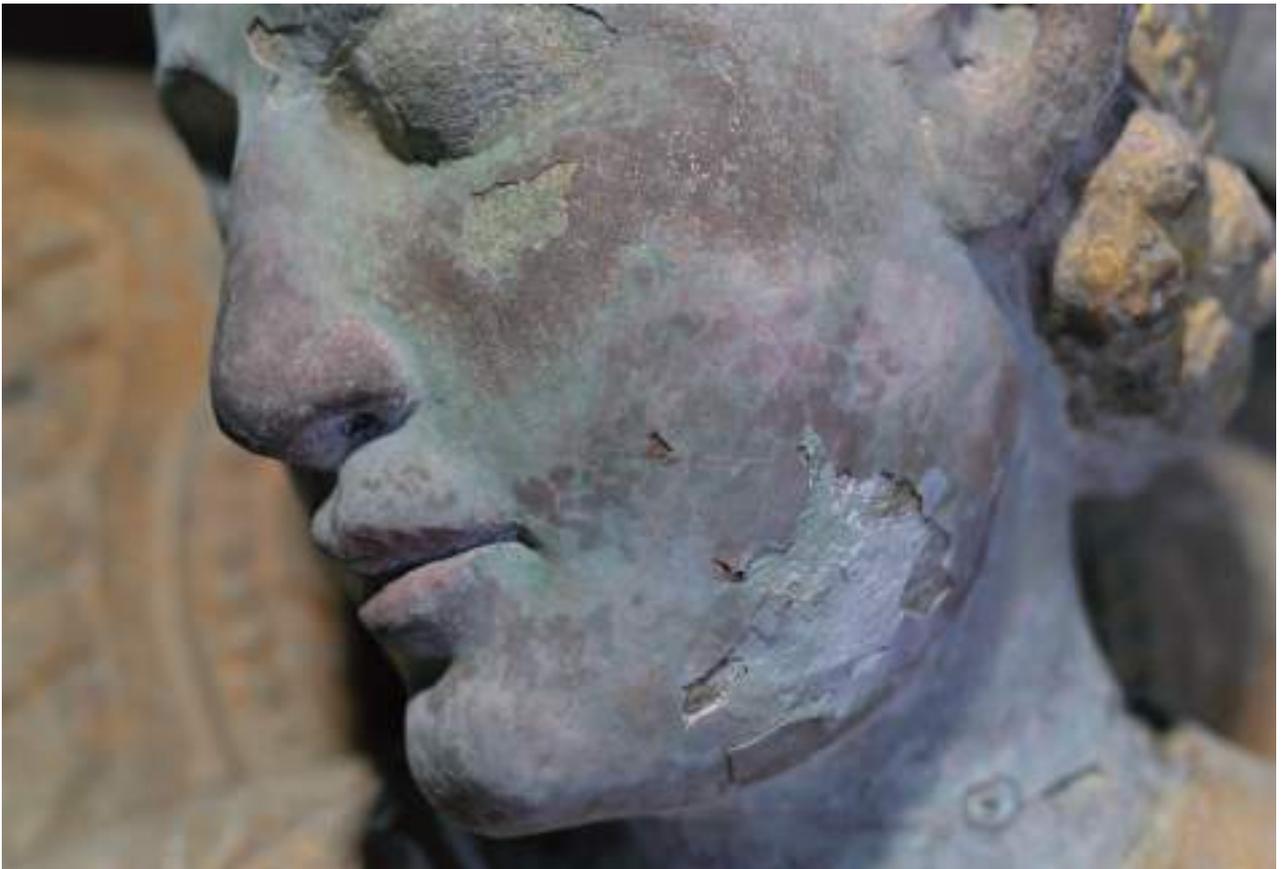
Figuras 8 y 9. Estado de conservación previo a la intervención.

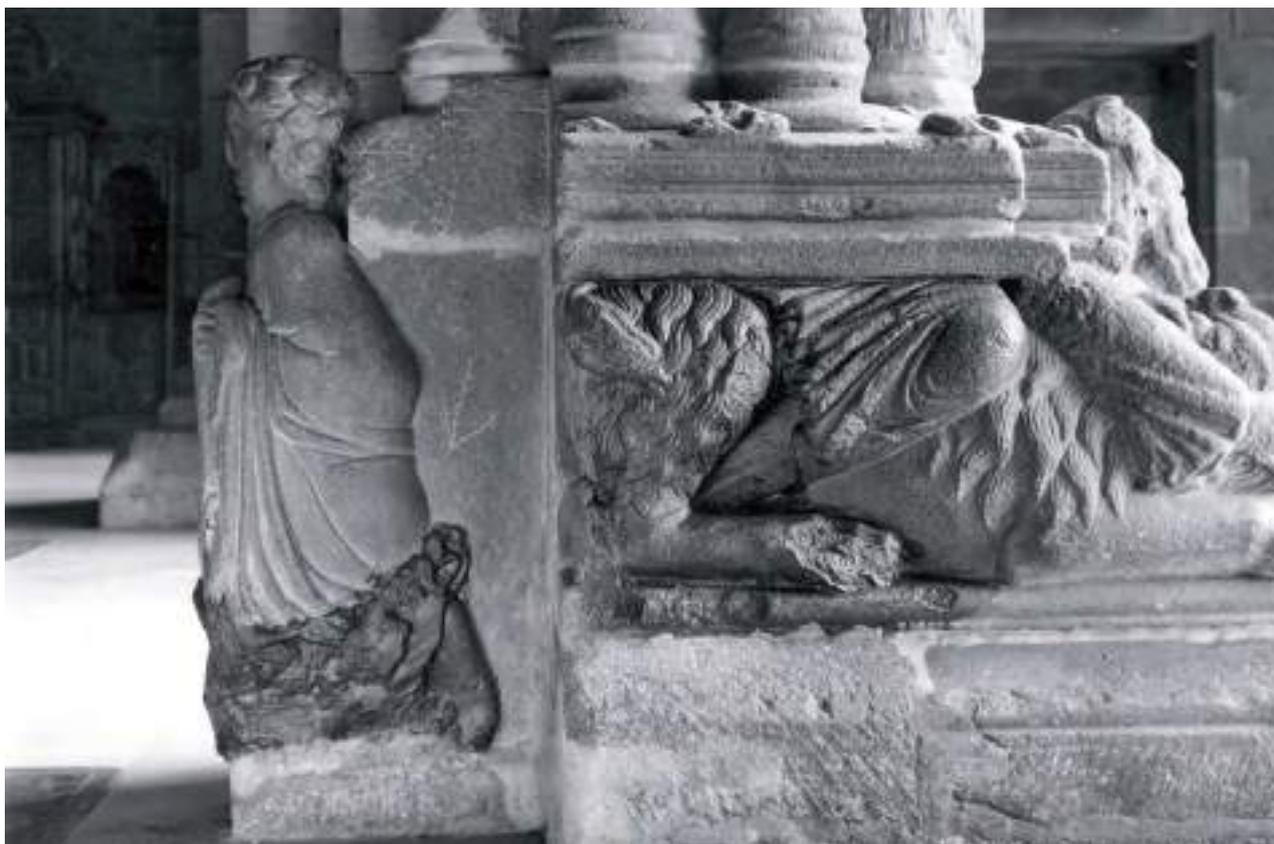
Figura 10. Consolidación con cera de abeja en la base del parteluz.

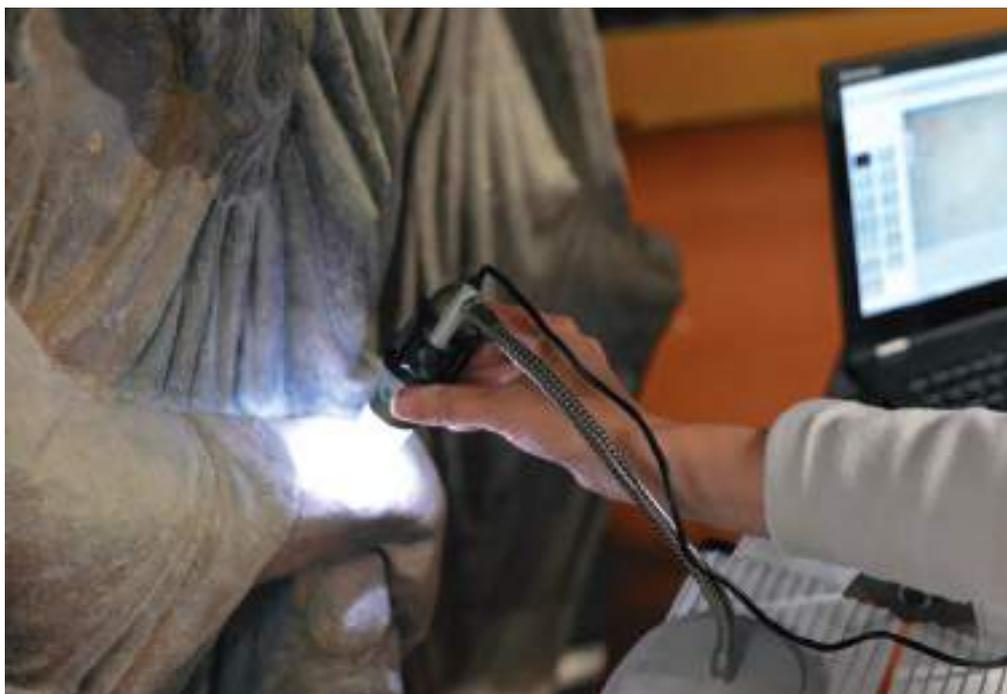
Figura 13. Examen con videomicroscopio para la evaluación de tratamientos.

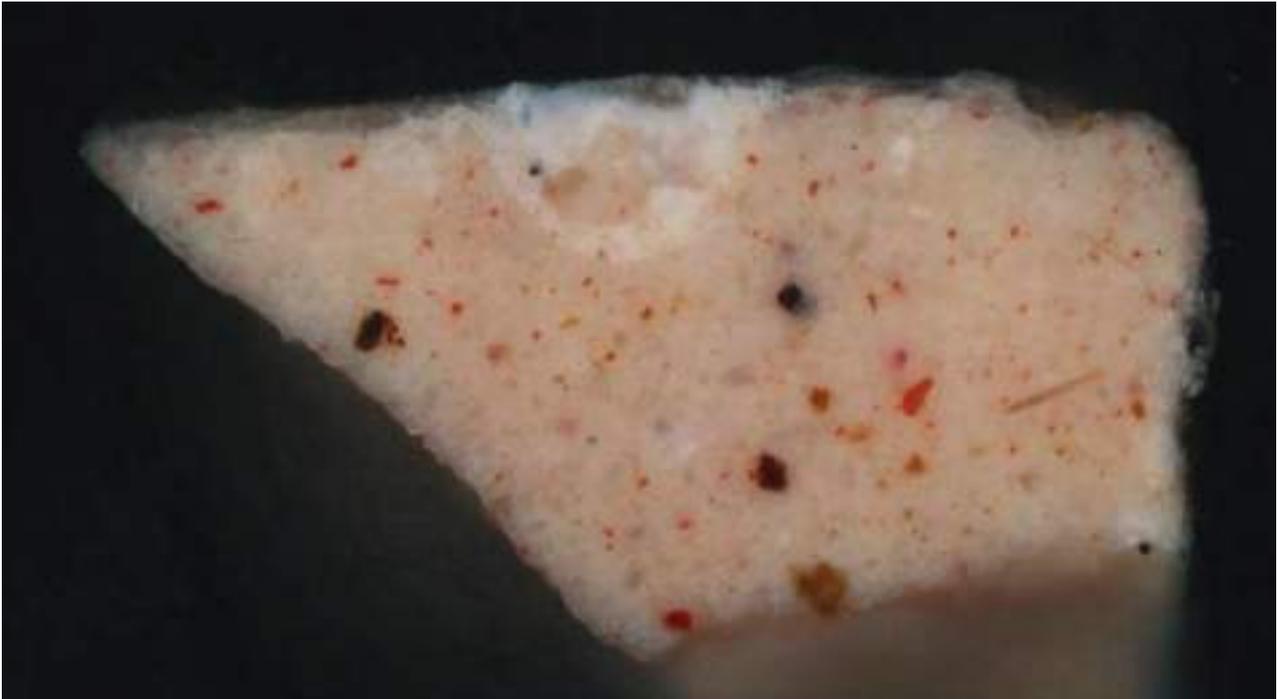
Figura 16. Sección estratigráfica de la muestra PG-L-254 (encarnación). Imagen de microscopía óptica con luz visible, 20×.

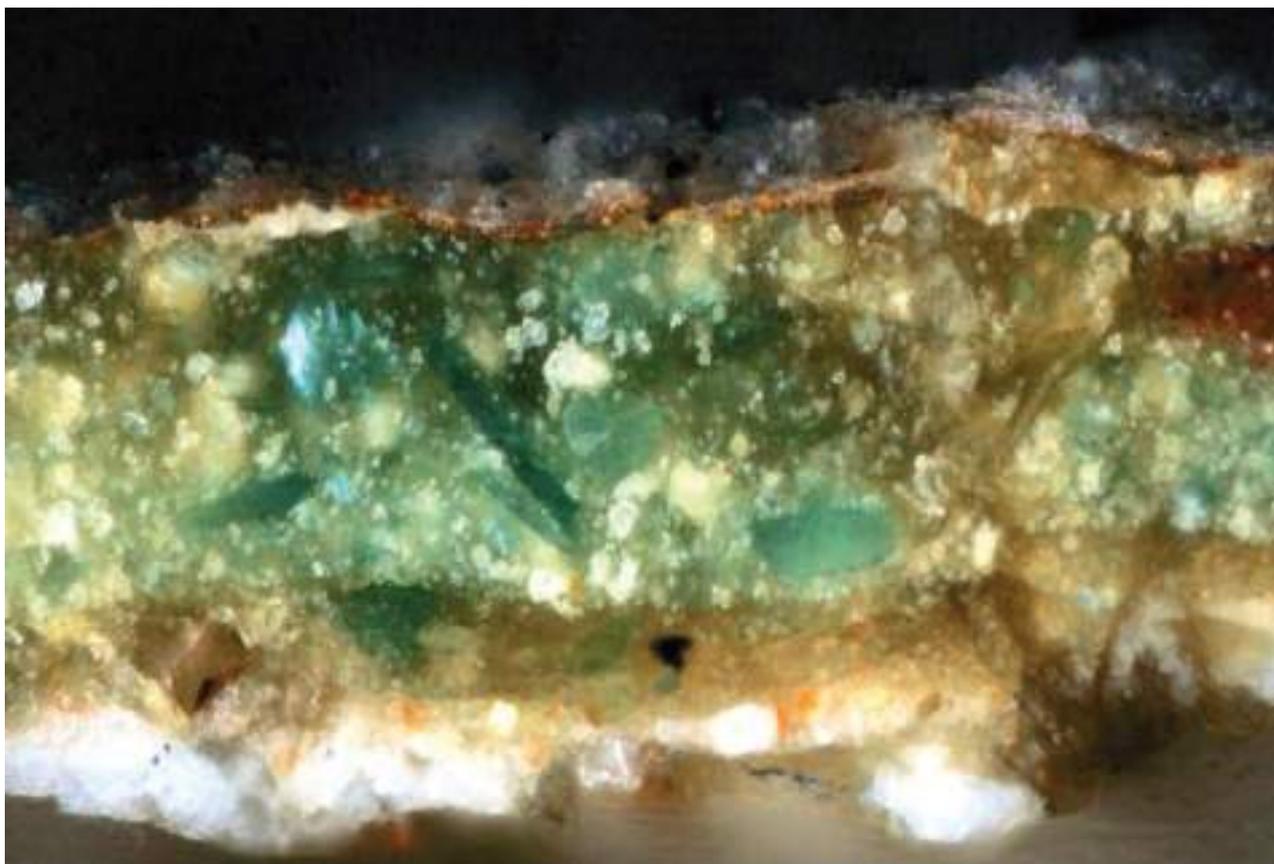
Figura 18. Sección estratigráfica de la muestra PG-L-261. Imagen de microscopía óptica con luz visible, 50×. Lámina metálica sobre policromía verde. En superficie un estrato rico en material orgánico con presencia de silicatos, yeso, carbonato de calcio y productos de alteración compuestos por plomo y cloro.

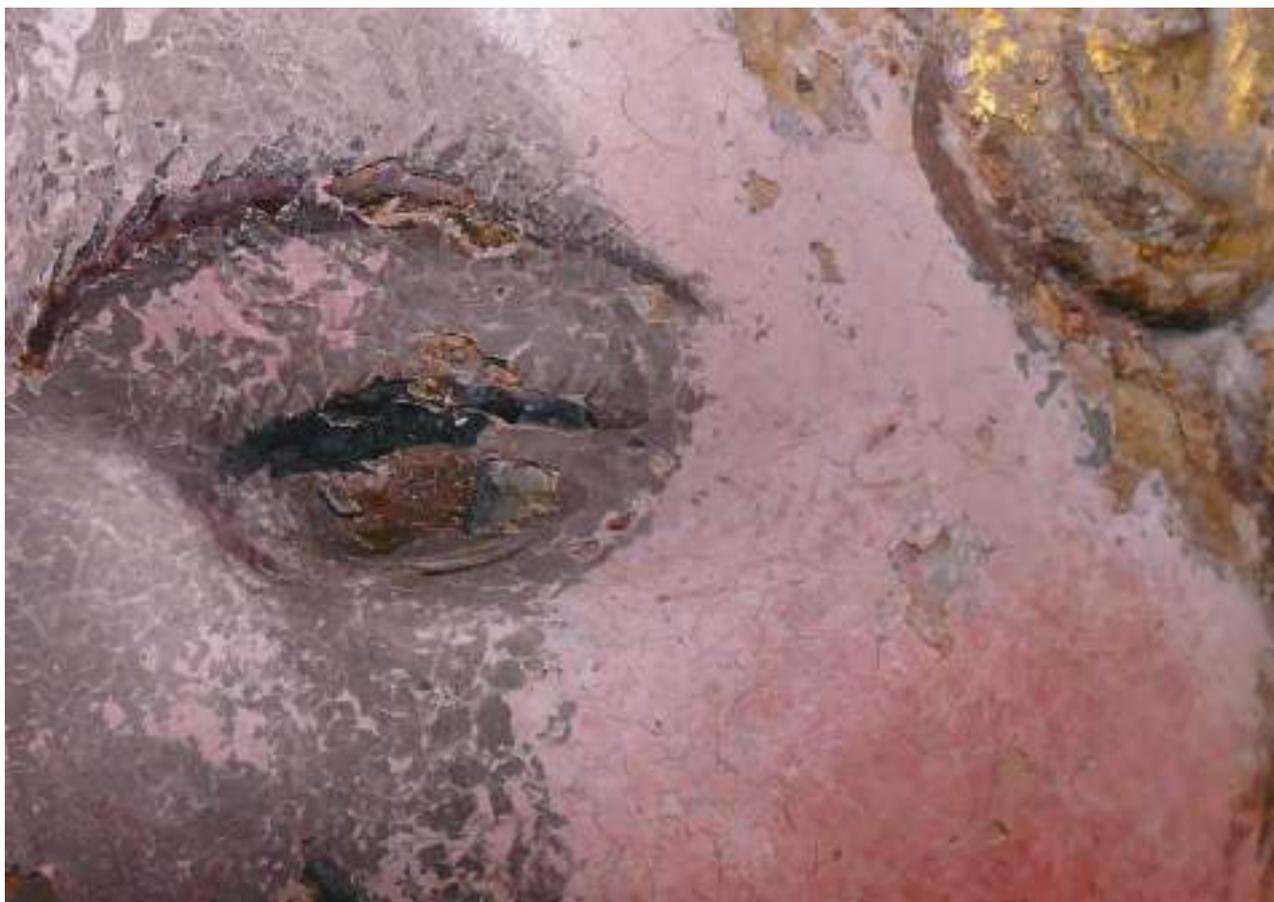
Figura 19. Proceso de limpieza de las encarnaciones.

En lo referente a la policromía, con los tratamientos de fijación y consolidación a base de formulaciones tradicionales de cola de conejo y esturión, ya se lograba el nivel de limpieza establecido. Tan solo era preciso insistir en los depósitos más tenaces de suciedad y sales, en las capas de aceite envejecido aplicado durante los últimos siglos para impermeabilizar y en las ceras empleadas para consolidar y proteger. En estos casos se ha realizado una limpieza mecánica y química, controlando en todo momento la afección al soporte y la posible presencia de residuos. Los productos acrílicos y silícicos identificados no se han podido eliminar sin provocar daños, pero son aplicaciones puntuales que no dificultan la evaporación de la humedad interior.

No obstante, es necesario destacar la extrema dificultad planteada a la hora de fijar las policromías, debido a su estado de extrema fragilidad, cuarteamiento y a la falta de adherencia al soporte, lo que hizo necesario ajustar las concentraciones a las necesidades de cada zona y cuidar la humectación previa para lograr una penetración suficiente sin poner en peligro los estratos subyacentes. Ha sido un trabajo muy lento y minucioso, que ha requerido de gran destreza y experien-

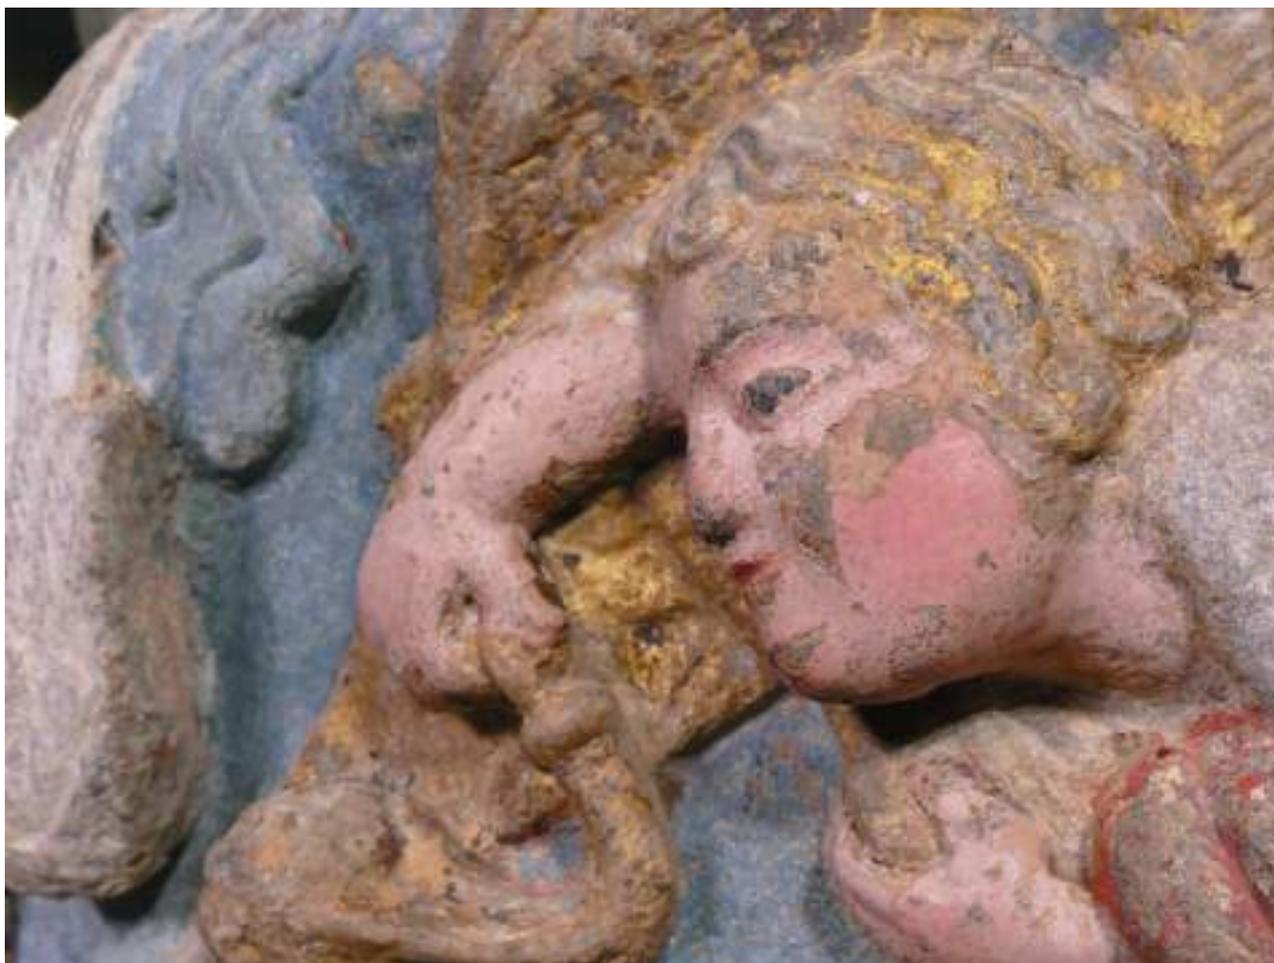
Figura 20. Resultado final tras la estabilización de los estratos de color y preparaciones.

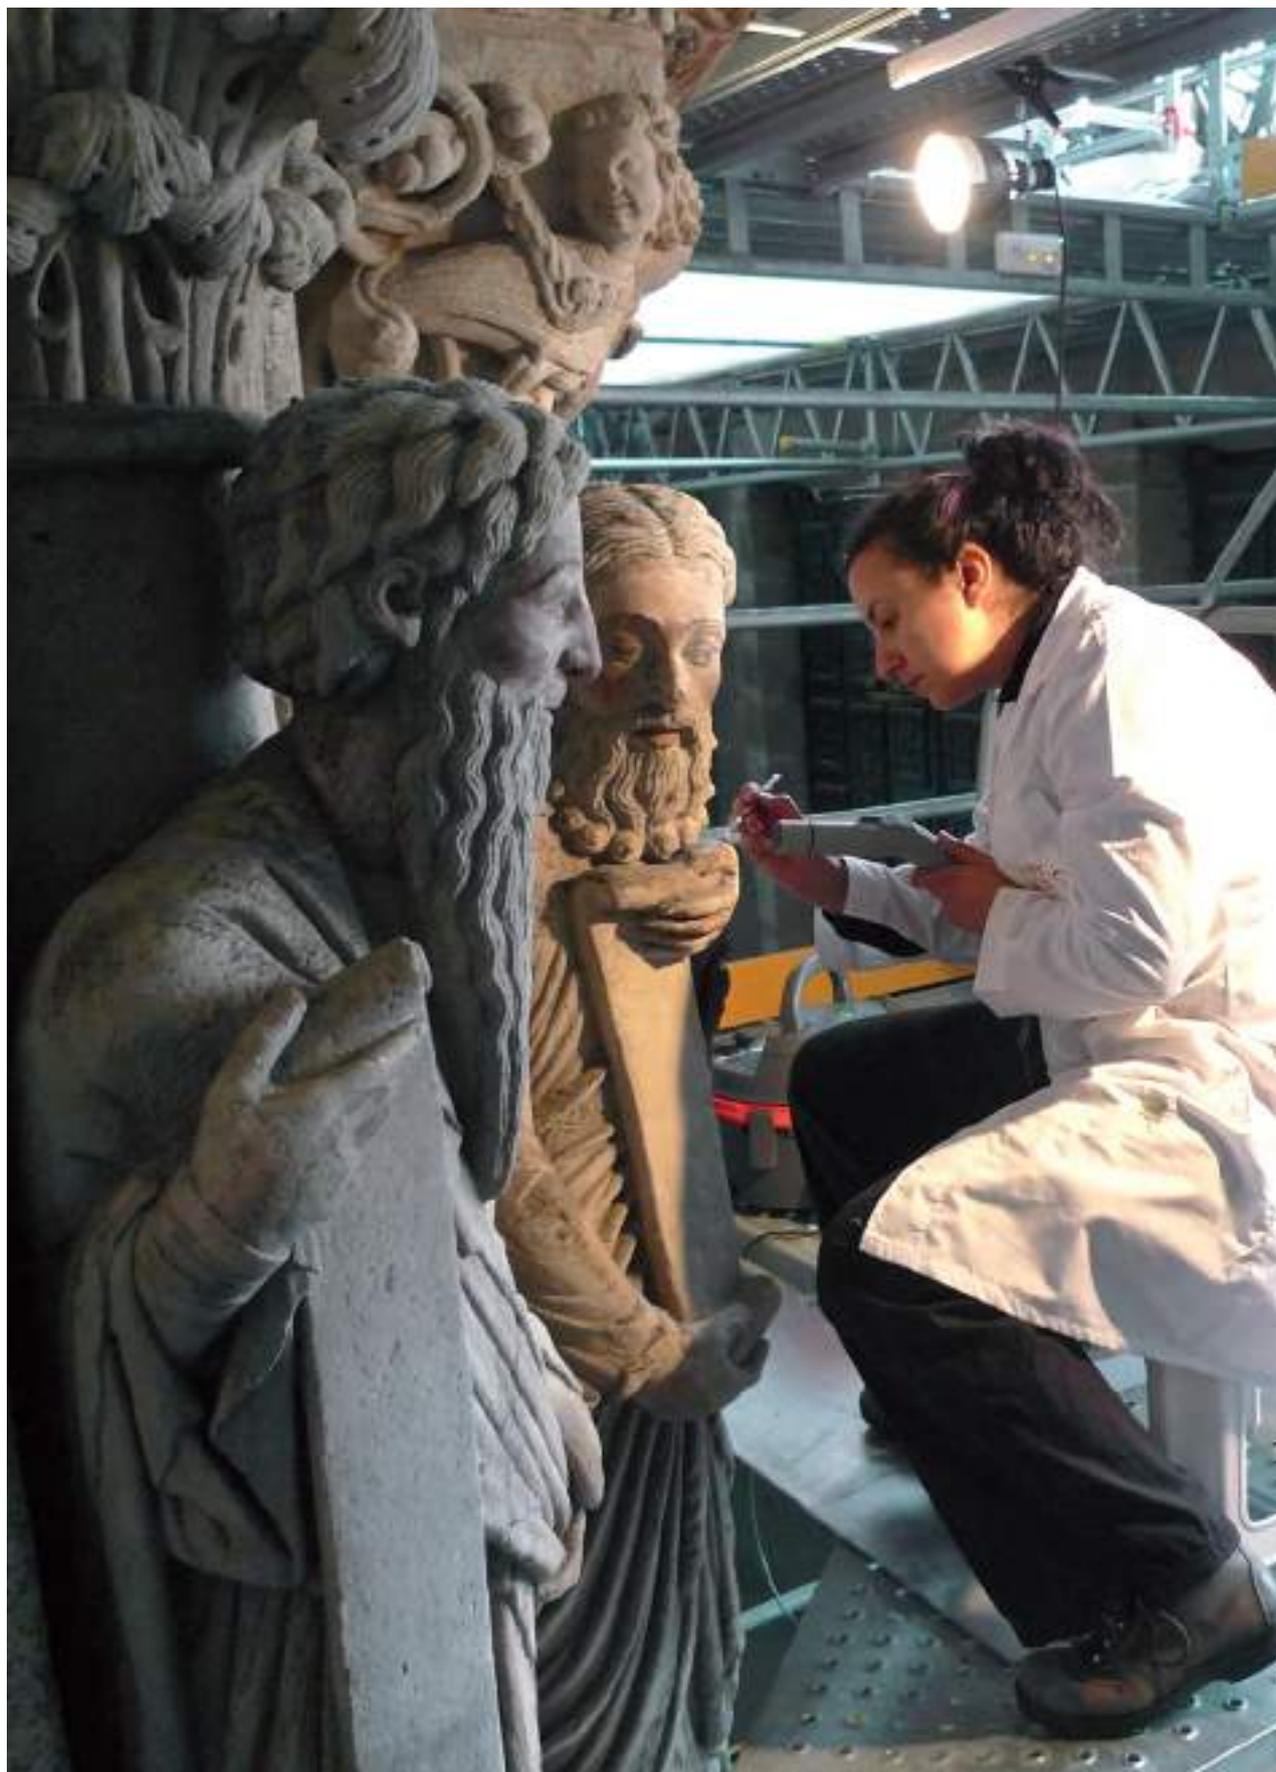
Figura 1. Abril de 2010. Procediendo a retirar los depósitos de polvo.

Finalmente, después de un calvario, obtuvimos el permiso para poder retirar esas madejas de polvo que cubrían las esculturas y coger unas pequeñas y limitadas muestras con las que obtener información fundamental para establecer un diagnóstico. Esto último lo pudimos hacer un día del mes de julio; habíamos tardado casi dos años en conseguir llegar a ese punto y en el andamio había una gran actividad. Además de los de siempre, contábamos con la presencia de José Vicente, Irene y Andrés, incluso se sumaron los entonces príncipes de Asturias, que visitaron ese día la catedral y subieron a ver el Pórtico. Se debieron sorprender porque nosotros seguíamos a lo nuestro, no parábamos, estábamos como enajenados, pero la cosa no era para menos. ¡Qué nervios! ¡Qué presión! Pero sobre todo, ¡qué emoción al tomar cada minúsculo fragmento! Fue increíble

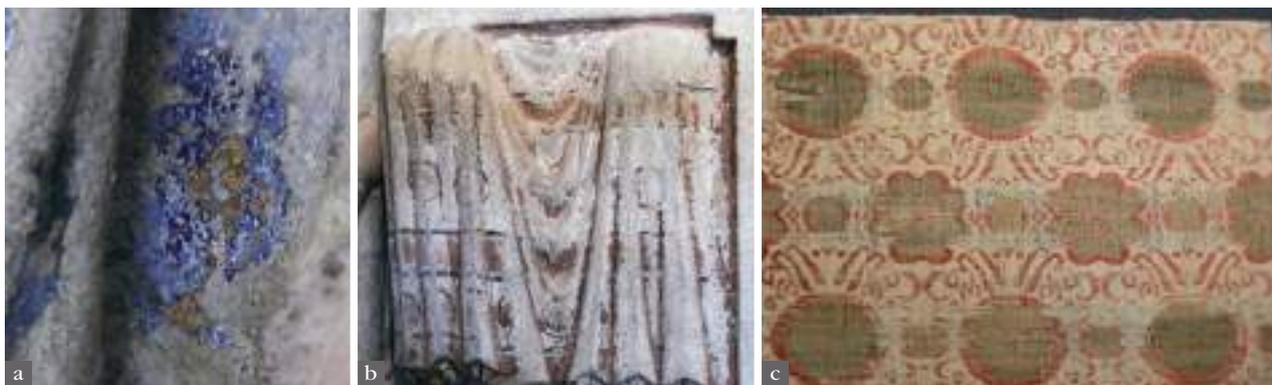
Figura 3. a) Detalle de cuadrifolio dorado estampillado en la túnica azul del ángel de la columna; b) Detalle del velo con discos de oro del velo del ángel izquierdo de la cruz; c) Tejido andalusí de los siglos XII-XIII.

blanca de San Juan Evangelista y la azul del ángel de la columna—; la flor de cuatro pétalos —sobre las túnicas azules del ángel de la columna y del ángel izquierdo de la cruz—; el cuadrifolio —sobre la túnica colorada del ángel de la corona y la azul del ángel de la lanza— (fig. 3a); el rombo —sobre las túnicas azules del citado ángel de la lanza y del joven del arpa— (fig. 4a); así como la medialuna (sobre las túnicas azules del ángel izquierdo de la cruz y del músico imberbe del arpa) (fig. 5a). Se trata de panes de oro aplicados sobre el color con una plantilla (Cortázar y Sánchez, 2017: 136 y figs. 17 y 26; García, 2015a: 30-32), técnica explicada *grosso modo* por

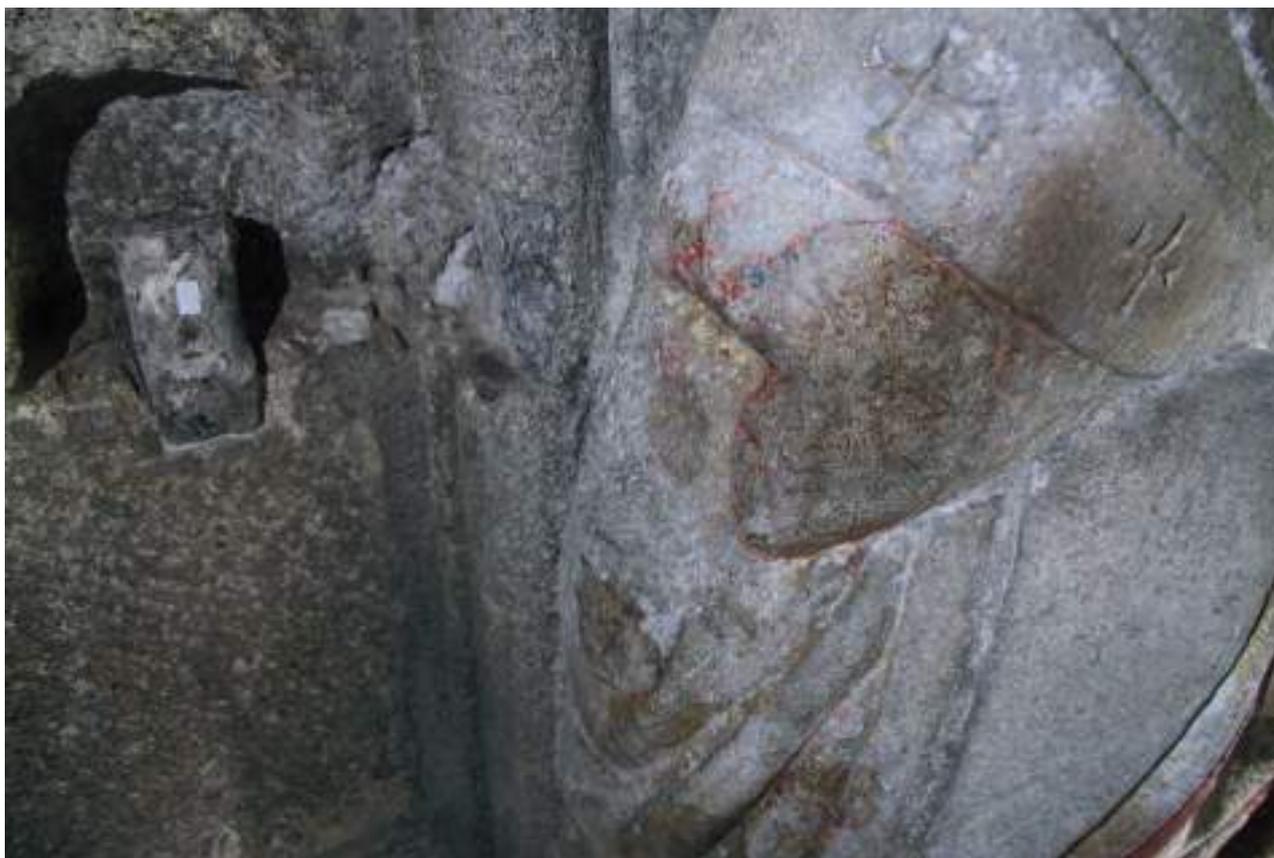
Figura 10. Anclaje de la puerta medieval en el vano derecho del arco central y mutilación de la figura de san Pedro para la instalación del travesaño de un cortavientos.

los arcos laterales todavía conservan *in situ* dos anclajes de bisagras a cada lado, lo que nos habla de un cierre compuesto de dos hojas en cada uno de ellos. En cambio, el arco central se cerraba sobre el parteluz con dos enormes batientes sostenidos por tres anclajes sitios en los pilares del monumento (fig. 10). Con el tiempo, estas tres puertas se sustituirían por otras menores y más operativas insertas en canceles de madera. Este cambio podría estar relacionado con una reforma del parteluz y la adición de la efigie arrodillada que la tradición quiere identificar con el Maestro Mateo (Torre, 2010: 10-11), que obstaculizaría el giro curvo de las hojas del primer cierre. Para la fijación de las mamparas se instalaron travesaños horizontales en los cuatro vanos del Pórtico, mutilando partes del monumento, daños perfectamente visibles hoy y de los que son los más llamativos los destrozos en las figuras de Moisés y San Pedro. Esta intervención habría tenido lugar antes de la segunda policromía del Pórtico, datable hacia 1520, pues su autor trató de disimular el roto de San Pedro con un brocado aplicado de un disco floral, del que luego hablaremos (fig. 10). Dos fotos de Charles Thurston Thompson de 1866 muestran restos de la parte baja del cortavientos que cerraba entonces los arcos del evangelio y de la epístola, entonces de factura muy pobre y, parece, fácil de poner y quitar²¹ (figs. 11 y 12).

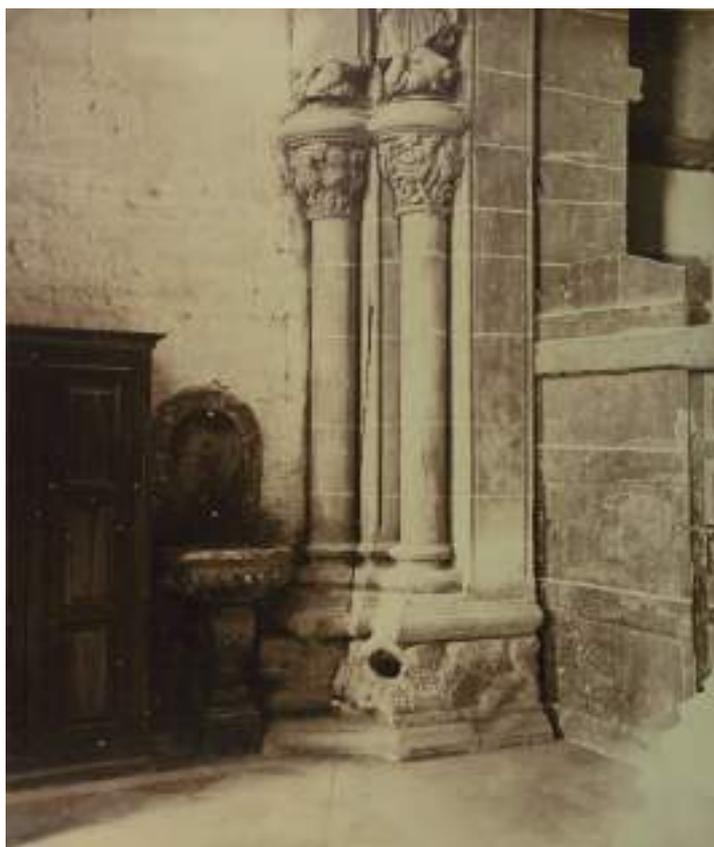
Figura 11. Posibles restos de la parte baja del cortavientos del arco del evangelio. Foto: Charles Thurston Thompson, 1866.

Figura 12. Posibles restos de la parte baja del cortavientos del arco de la epístola. Foto: Charles Thurston Thompson, 1866.

En cuanto a las dos portadas laterales del Obradoiro, se seguirían abriendo diariamente para su uso por vecinos y romeros, un hecho que podemos comprobar en el citado dibujo de Vega y Verdugo donde se representan dos peregrinos, a uno de los cuales un compostelano señala con el dedo la basílica y sus accesos (fig. 2). Así se explica, además, la instalación en 1704 de las dos pilas de agua bendita de jaspes y mármoles en los muros del evangelio y la epístola del nártex⁶³ que conocemos por las fotografías de Thurston Thompson⁶⁴ (figs. 11 y 12). Sin embargo, siguen siendo

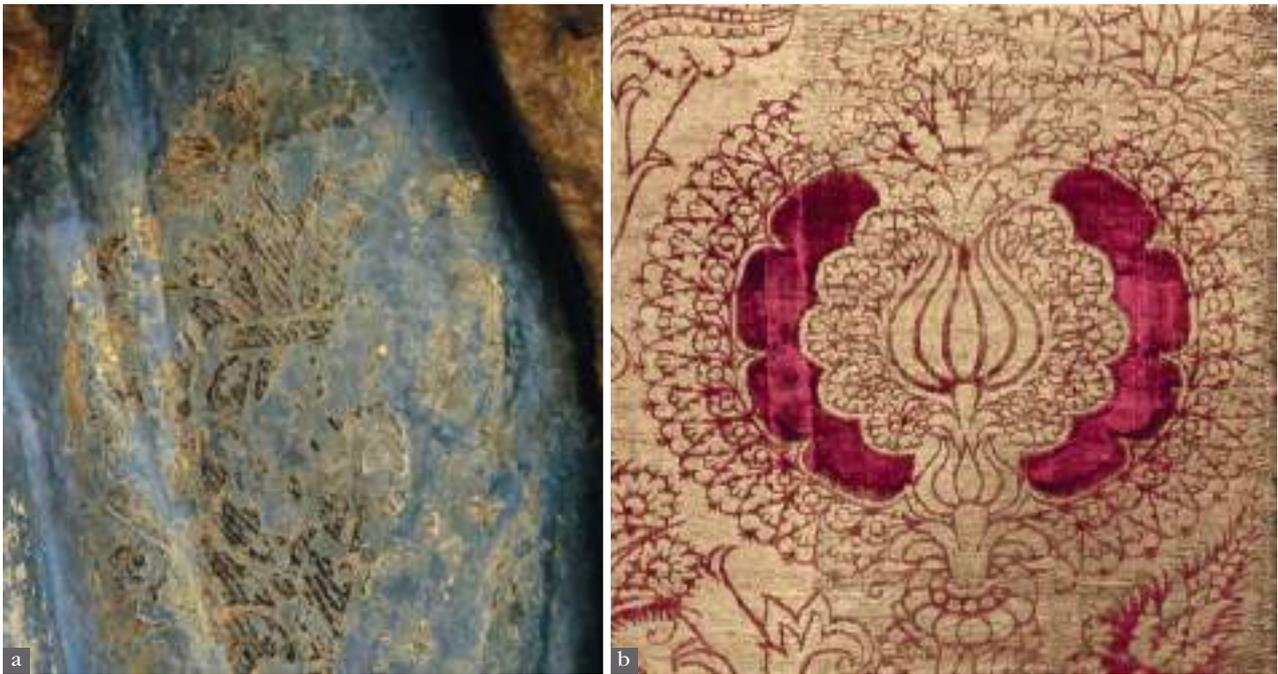
Figura 13. a) Plancha de piña de la túnica de Moisés; b) Detalle de un terciopelo florentino, siglo XV.

Actualmente, en el Pórtico se mantienen *in situ* algunas planchas de estaño o su impronta en el vestuario de vivos colores de varias de las figuras del arco central: me refiero al manto y la túnica de los profetas Moisés y Jeremías; las ropas pontificales de San Pedro; el manto de San Pablo; y la tela roja que cubre la cátedra del Santiago del parteluz. Es posible que otras imágenes también las tuvieran. La mayoría de las conservadas se hallan muy deterioradas, con buena parte del ornato en relieve borrado y en estado fragmentario (Cortázar y Sánchez, 2017: 139 y 149-152)³⁵. Se distribuyen bien aisladas en túnicas y mantos para imitar los diseños de tejidos reales, bien en cenefas como en los mantos de Moisés y Jeremías con similar fin. Las sueltas presentan diseños de hojas, flores y frutas doradas. Entre las mejor preservadas destacarían las planchas de piñas que adornan las vestimentas de Moisés, Jeremías y San Pedro, que recuerdan a un terciopelo florentino con este motivo en hilo de oro ojo del siglo xv, hoy en el Museo del Bargello (col. Franchetti, inv. 68) (Gennaro, 1985: 20-22) —contrastar las figs. 13a y 13b—; la oval deco-

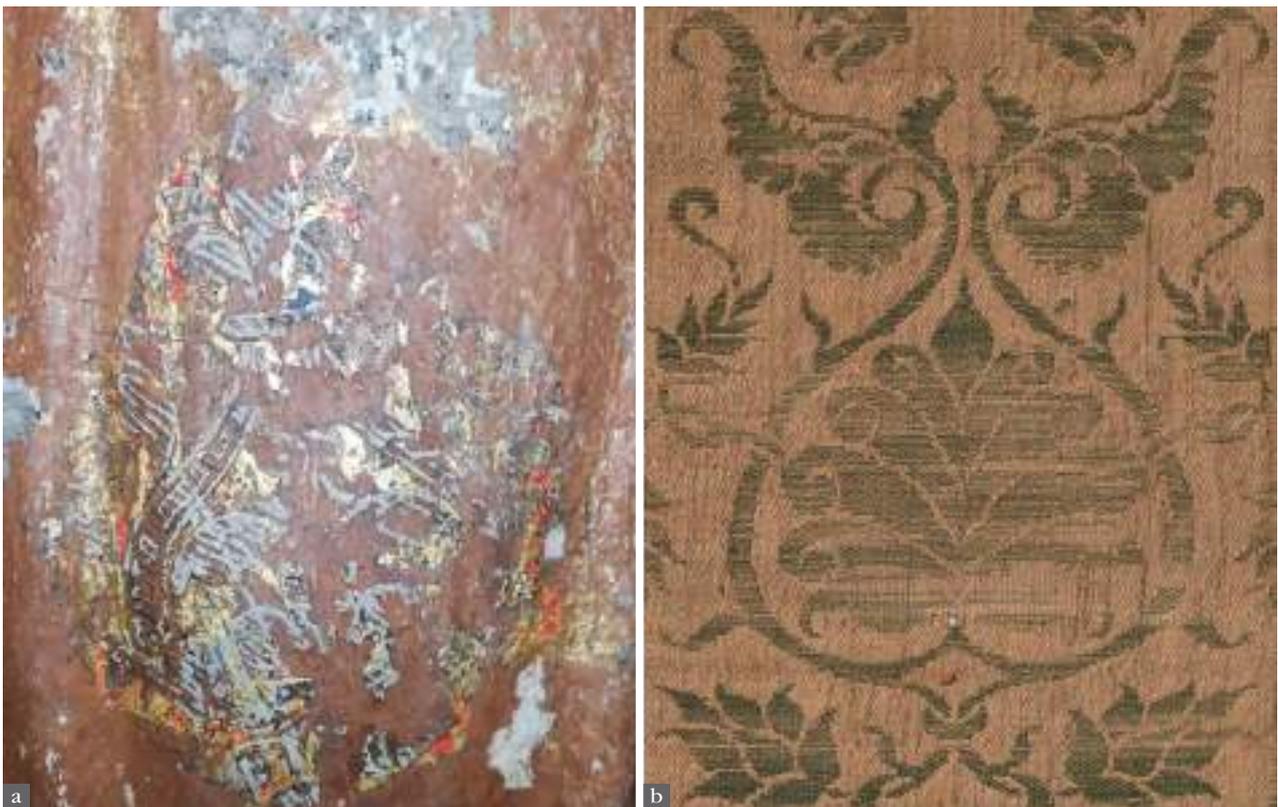
Figura 14. a) Plancha vegetal del manto de Moisés; b) Detalle de tejido italiano, siglo XIV.

rada con una palmeta muy simplificada que adorna el manto de Moisés, que recuerda a un motivo similar en un tejido italiano de seda e hilo de oro, fechado en el último tercio del siglo XIV, conservada también en el Bargello (col. Carrand, inv. 2302) (Molà, 2017: 94-95) —contrastar las figs. 14a y 14b—; la flor de lis de Jeremías y la silla de Santiago, muy frecuente en tejidos medievales

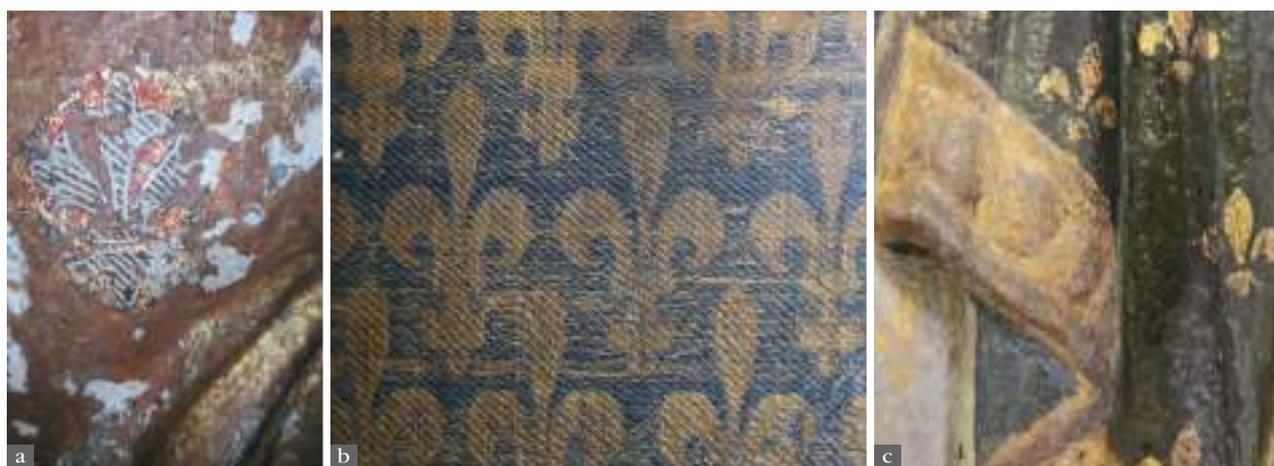
Figura 15. a) Plancha de flor de lis del manto de Moisés; b) Detalle de tela de la colección de la iglesia de San Servatius en Maastricht, inv. 8-6; c) Detalle de estampillados de flores de lis en la túnica de Santiago.

como en uno de la colección de la iglesia de San Servatius en Maastricht (inv. 8-6) (Stauffer, 1991: 143-145)³⁶ —contrastar las figs. 15a y 15b—; así como las circulares, mucho más pequeñas, decoradas con una roseta de ocho pétalos que adorna las ropas de Moisés y san Pedro, que recuerdan a las de otro terciopelo florentino del mismo museo, fechado hacia 1475-1500 (col. Franchetti, inv. 115) (Bonito y Peri, 1981: 82-83) —contrastar las figs. 16a y 16b—. Estos motivos decorativos no son exclusivos de Compostela, como ya adelantó Nodal, quien ha localizado muchos de ellos utilizados en otras policromías españolas³⁷. Caso aparte es el adorno del triple punto de la túnica de San Juan Evangelista, donde también se utilizan láminas de estaño en origen doradas (Cortázar y Sánchez 2017: 137 y fig. 26)³⁸, pero que se trata de una mera reproducción del mismo motivo pintado, sito debajo, perteneciente a la primera policromía mateana. Tal comportamiento, la copia
