La restauración del Pórtico de la Gloria

Catedral de Santiago de Compostela

Documentación, estudios y conservación

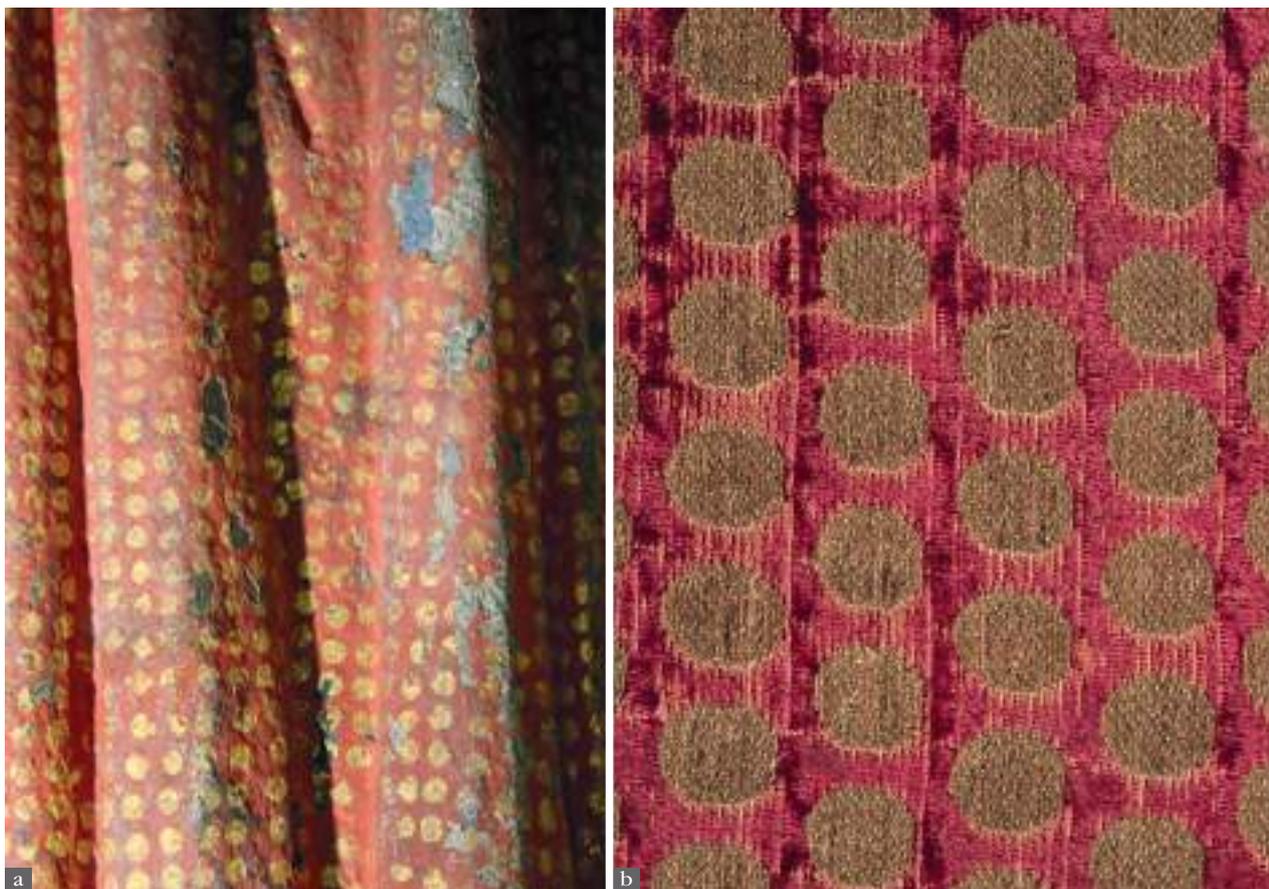
Figura 20. a) Estampillado de discos y rombos dorados sobre el manto rojo de Daniel; b) Terciopelo del siglo XIV de Tabriz, Persia.

manto rojo de Jesús en el capitel de las Tentaciones y, combinado con rombos, en el envés verde de la tela que cubre la silla sobre la que se sienta el Pantocrátor del tímpano⁶⁷.

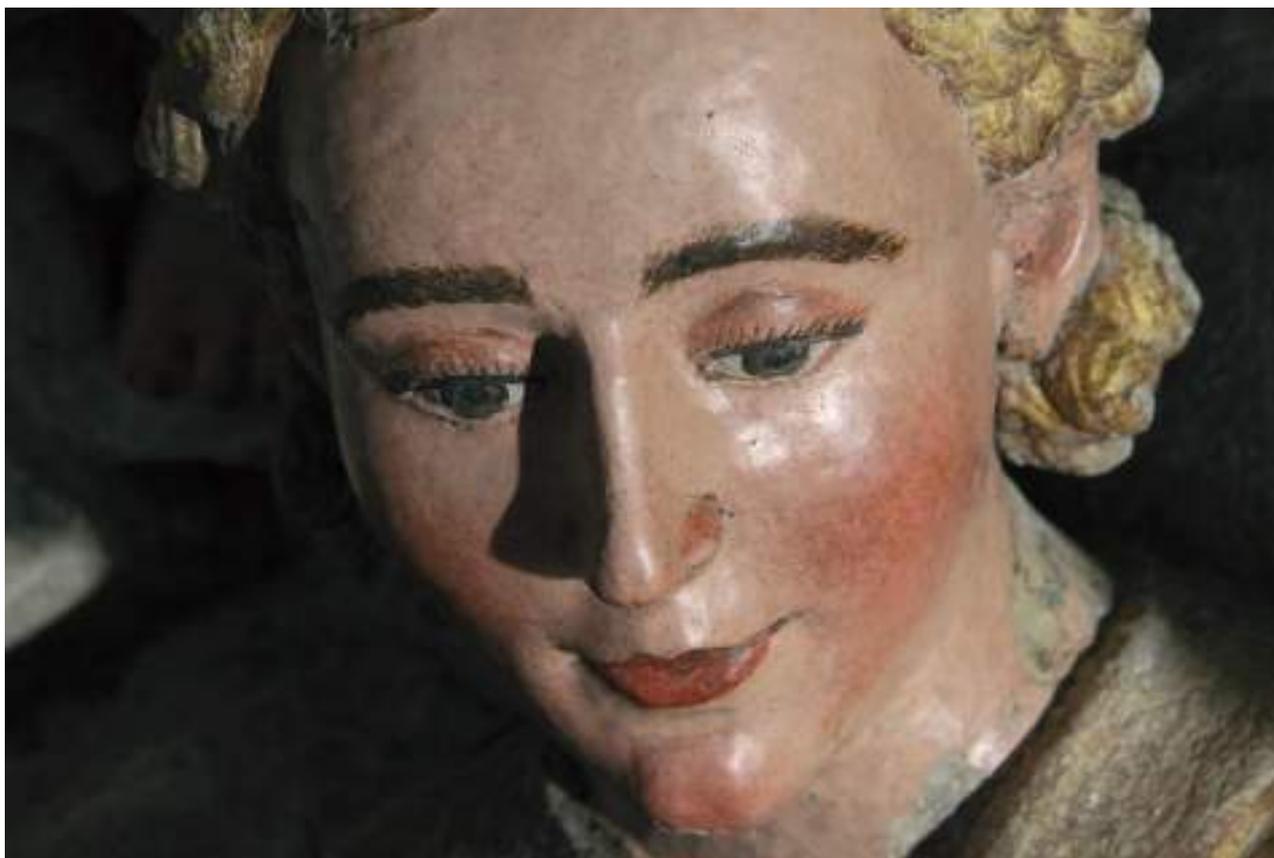
Figura 22. Crispín de Evelino: carnaciones del rostro de San Juan Evangelista.

La siguiente intervención del Pórtico se realizó en tiempos del arzobispo Fernando de Andrade y Sotomayor, y solo afectó a las encarnaciones de rostros (fig. 22), manos (fig. 23) y pies de la figuración (fig. 24), «lo más principal» en una policromía en palabras de Francisco Pacheco (1649: 402-410), manteniéndose en el resto del monumento la anterior policromía. La intención era barroquizar el monumento al gusto del momento. Su autor es el artista de origen alemán Crispín de Evelino, pintor titular de la catedral, parece que desde al menos 1632⁷³, a quien en 1651 se le pagan 930 reales por el trabajo «de pintar y encarnar las caras, pies y manos de las figuras que están en la portada principal desta Santa Yglesia, que llaman Trinidad, y las del pilar de mármol en que está la descendencia de la Virgen Nuestra Señora»⁷⁴. Es decir, se le paga por un trabajo ya terminado, hoy bastante bien conservado y a la vista en la figuración del Pórtico. Según las analíticas, el artista utilizó para su ejecución las técnicas del momento, pues aplicó los colores al óleo sobre una capa de cola de origen animal y una preparación muy gruesa que la diferencia claramente

Estas encarnaciones se caracterizan por un tratamiento naturalista del color tanto en el encarnado de la epidermis como en el blanco de los dientes; el rojo de los labios; los tonos oscuros de las cejas; los tostados de las pestañas; el negro, castaño o azulado del iris; los sonrosados de las mejillas y el mentón; el blanco de las uñas; así como los cabellos castaños pintados a pincel alrededor del rostro, buscando idealizar y vitalizar las imágenes actuantes del monumento. Algunas

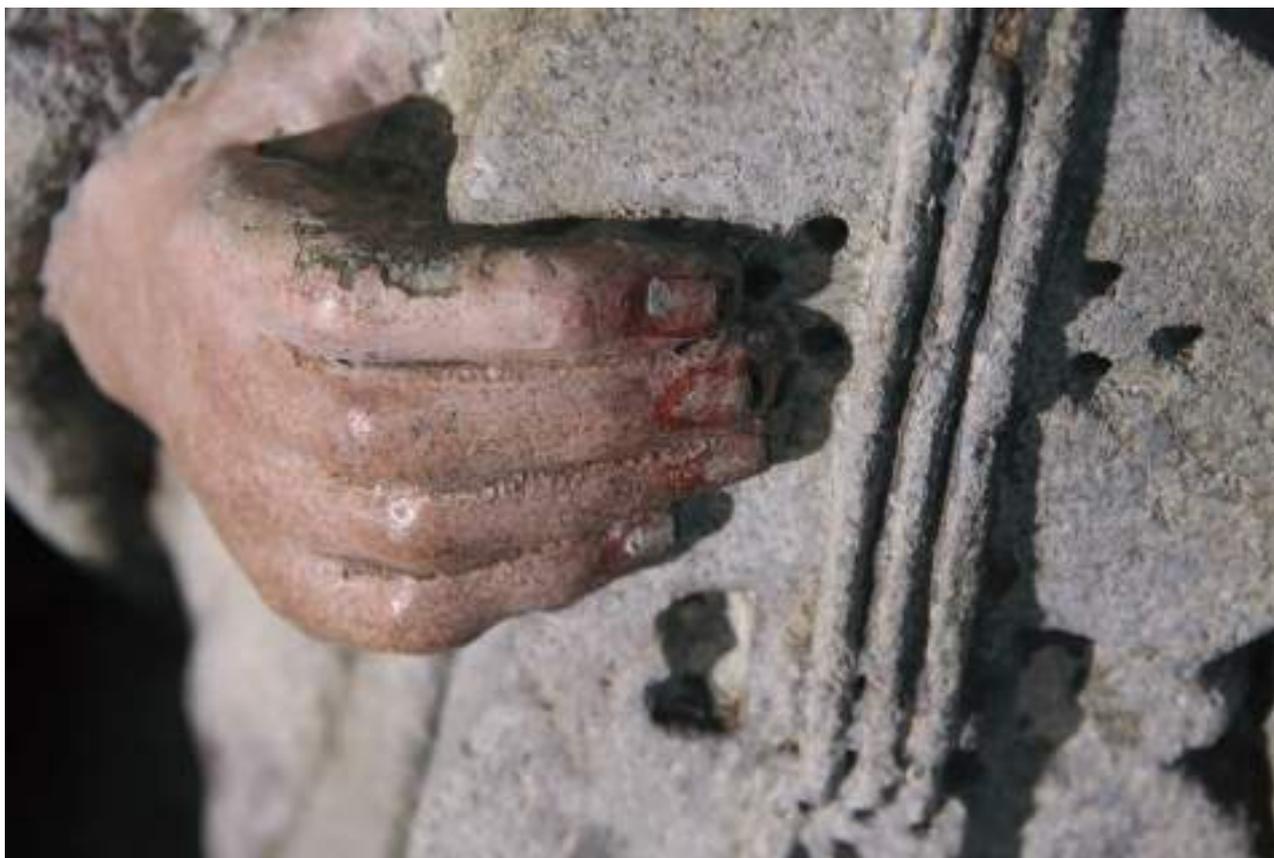
Figura 23. Crispín de Evelino: carnaciones de las manos del músico que toca una cítara.

figuras demuestran cuidado y delicadeza por los detalles, como por ejemplo el rosado del talón de Daniel (fig. 24) o las manos de los músicos que tañen las cuerdas de sus instrumentos y sostienen las redomas (fig. 23). Evelino prestó especial atención a las encarnaciones de los personajes principales, de las cuales destacan las de los rostros de los cuatro evangelistas y del Santiago en cátedra, llenos de animación, jovialidad y elegancia. Una de las más conseguidas es la del rostro de la estatua-columna de Santiago Apóstol, donde los tonos sonrojados y la sensación de suavidad de la piel, así como los pelos castaños del nacimiento de la barba pintados sobre las mejillas y el mentón dan una vitalidad inaudita al personaje (fig. 25). Sus ojos, muy abiertos, con el iris gris azulado, parecen dirigir la mirada hacia el espectador, mientras sus labios entreabiertos, de color rojo intenso,

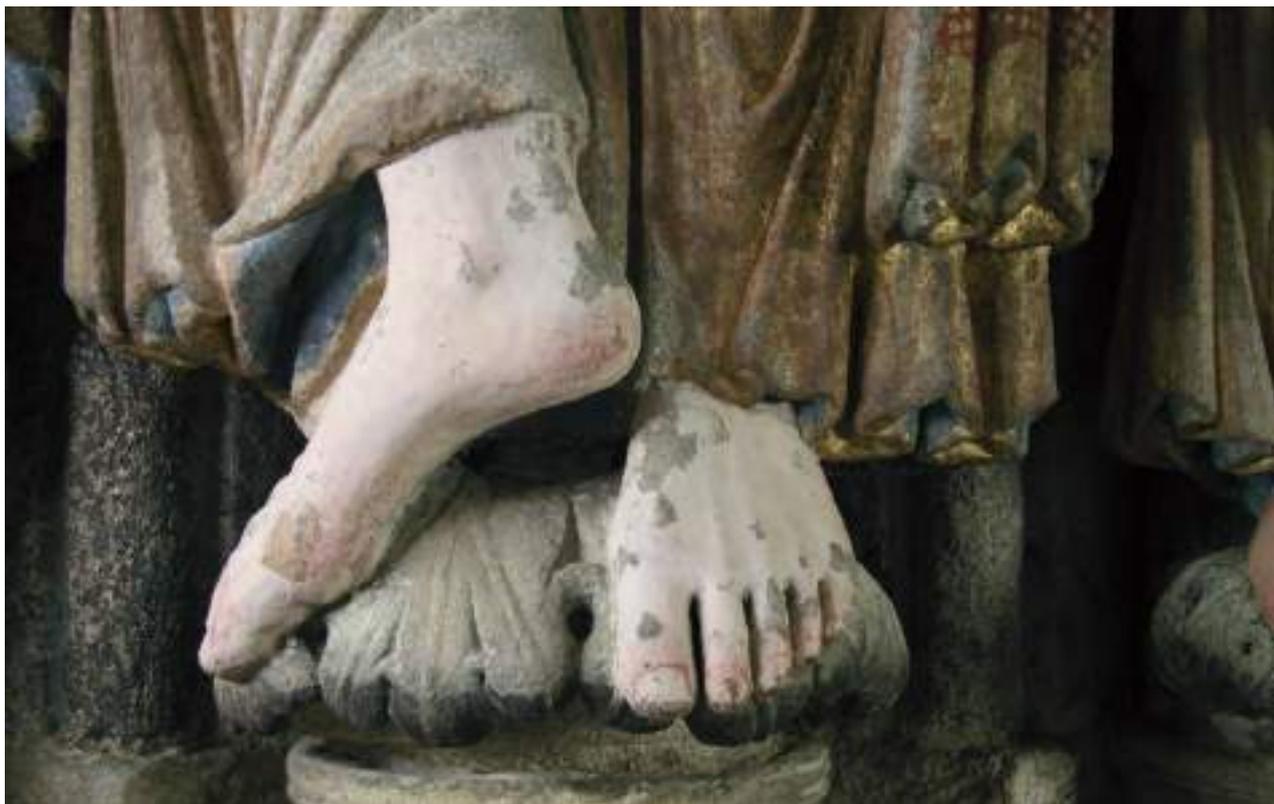
Figura 24. Crispín de Evelino: carnaciones de los pies de Daniel.

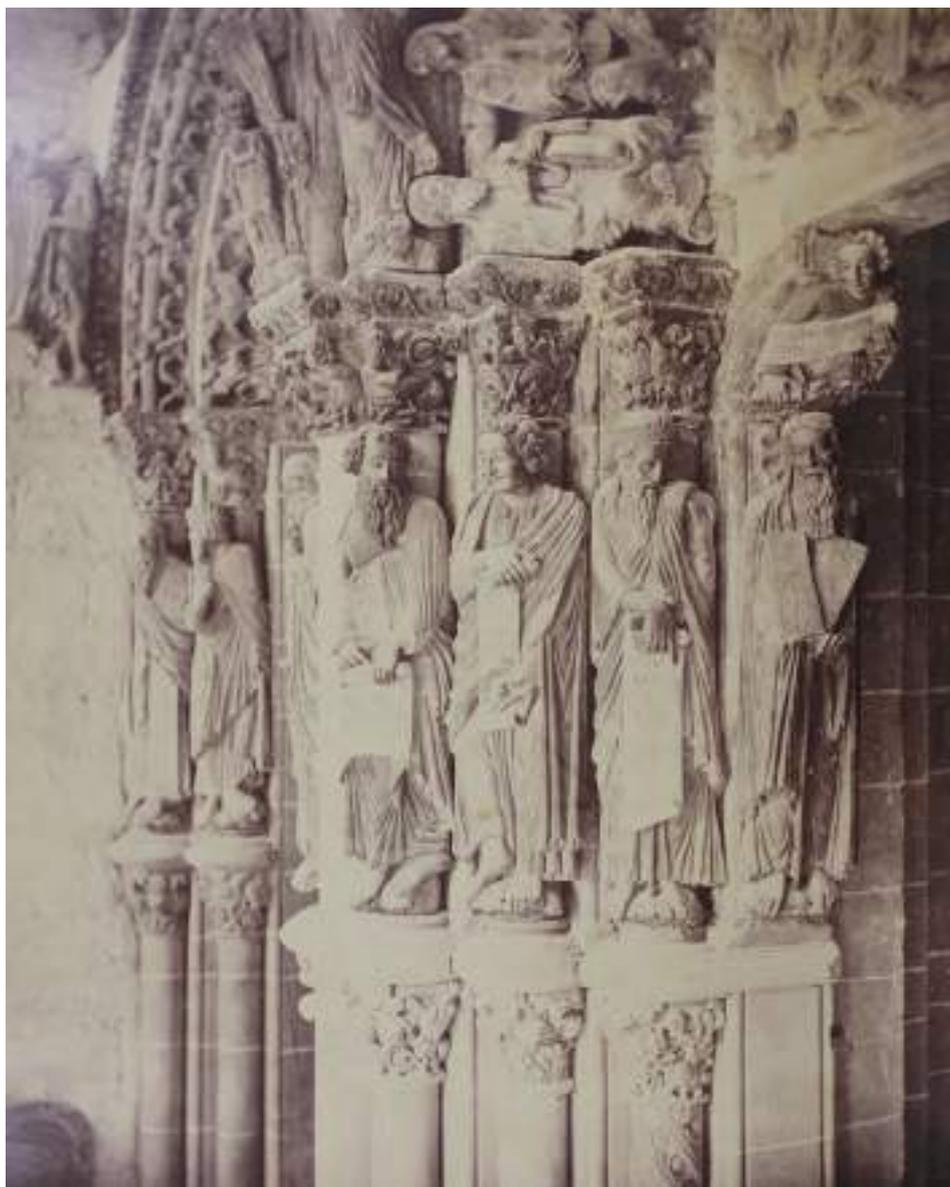
Figura 26. Estado de las policromías de los profetas en la foto de 1866 de Charles Thurston Thompson.

De esta limpieza y restauración queda el testimonio gráfico de las fotografías en blanco y negro realizadas después de terminado el vaciado por Thurston Thompson en noviembre de 1866, siempre para el Museo South Kensington⁹⁴ (figs. 26 y 27). Este repertorio de imágenes también permite reconocer con detalle el mal estado de conservación de las policromías, ciertamente envejecidas, del arco central, cuyos estofados y estampillados en pan de oro, como la flor de lis, discos, etc., citados en los textos de Antonio de la Iglesia y Villa-Amil, se identifican con facilidad y constituyen los mismos que vemos hoy tras la restauración⁹⁵. Según las conclusiones de Cortázar y Sánchez, tales estofados que se hallan en las ropas de los evangelistas y el Pantocrátor, y que consisten en motivos vegetales y palmetas pintados de blanco a pincel, se habrían realizado sobre el pan de oro bien conservado de la tercera policromía⁹⁶. Su cronología, de momento, es imprecisa.

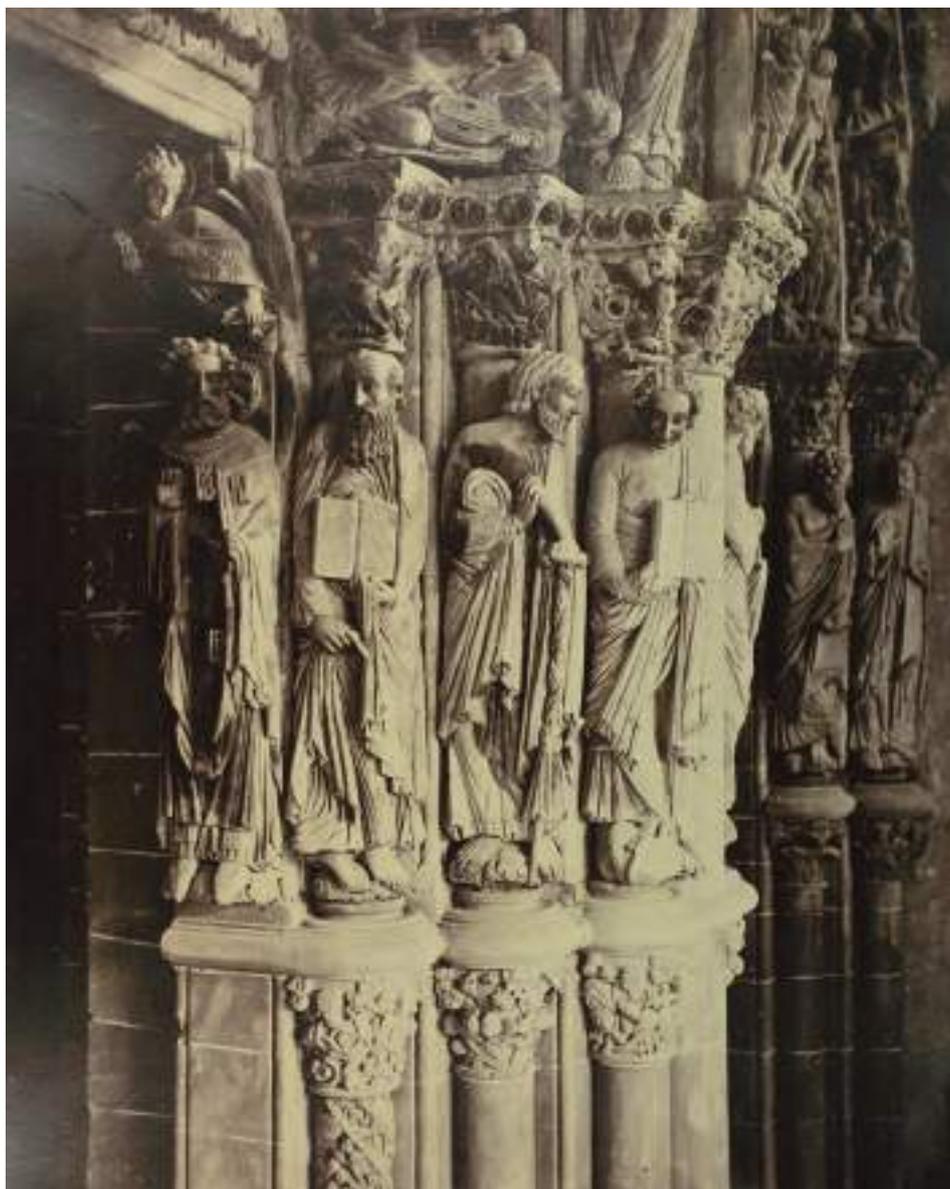
Figura 27. Estado de las policromías de los apóstoles en la foto de 1866 de Charles Thurston Thompson.

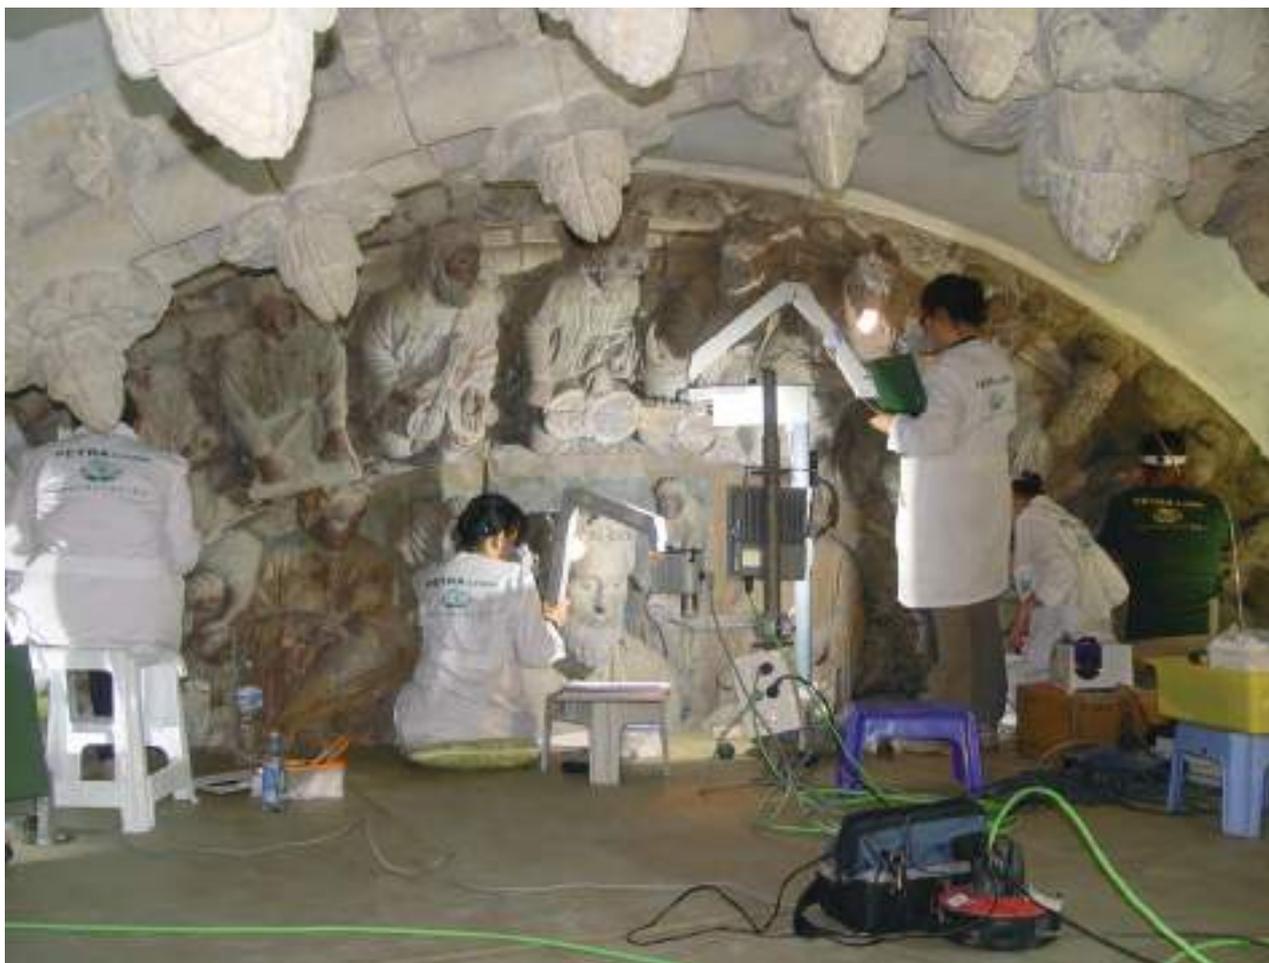
Figura 1. Revisión con diferentes estereomicroscopios de la superficie policromada del Pórtico.

La recogida de datos *in situ* y la investigación posterior nos han proporcionado abundante información sobre los métodos y recursos empleados por los pintores para crear la policromía original y las otras tres a ella superpuestas en diferentes momentos de su historia material. Nos han permitido profundizar en el conocimiento de los materiales y de las técnicas de ejecución usadas en cada una de las decoraciones polícromas. Como ya se ha señalado, el equipo formado para la realización de este estudio ha sido interdisciplinar, en el que cada especialista ha aportado informaciones complementarias que nos han servido no solo para conocer las características técnicas y de ejecución de cada una de las policromías identificadas, sino también las alteraciones presentes en la superficie policromada. Aunque hemos delimitado la existencia de una estratigrafía pictórica con cuatro revestimientos polícromos, solo se podrá trazar la verdadera historia material de estas etapas cuando quede concluido el proceso de revisión documental de los diferentes archivos y se les puedan asignar fechas y nombres más precisos a sus autores. También a lo largo de la intervención se ha podido completar la recogida de datos. La rigurosidad y precisión que han caracterizado cada uno de los pasos que hemos llevado a cabo nos han permitido conocer por vez primera la intencionalidad y los procedimientos de los pintores y doradores (fig. 1).

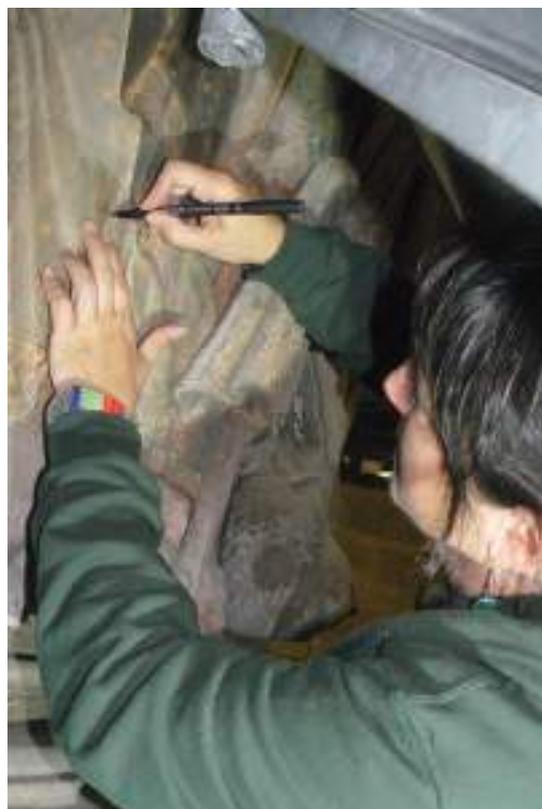
Figura 4. Elaboración de calcos de los motivos decorativos en el tímpano del Pórtico de la Gloria.

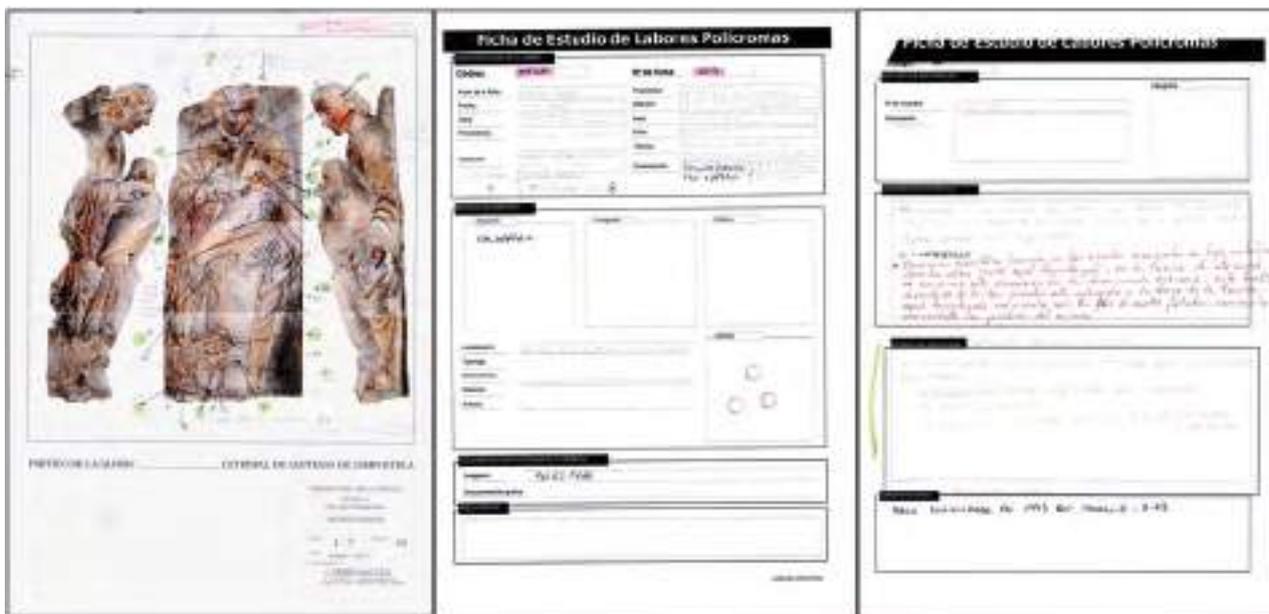
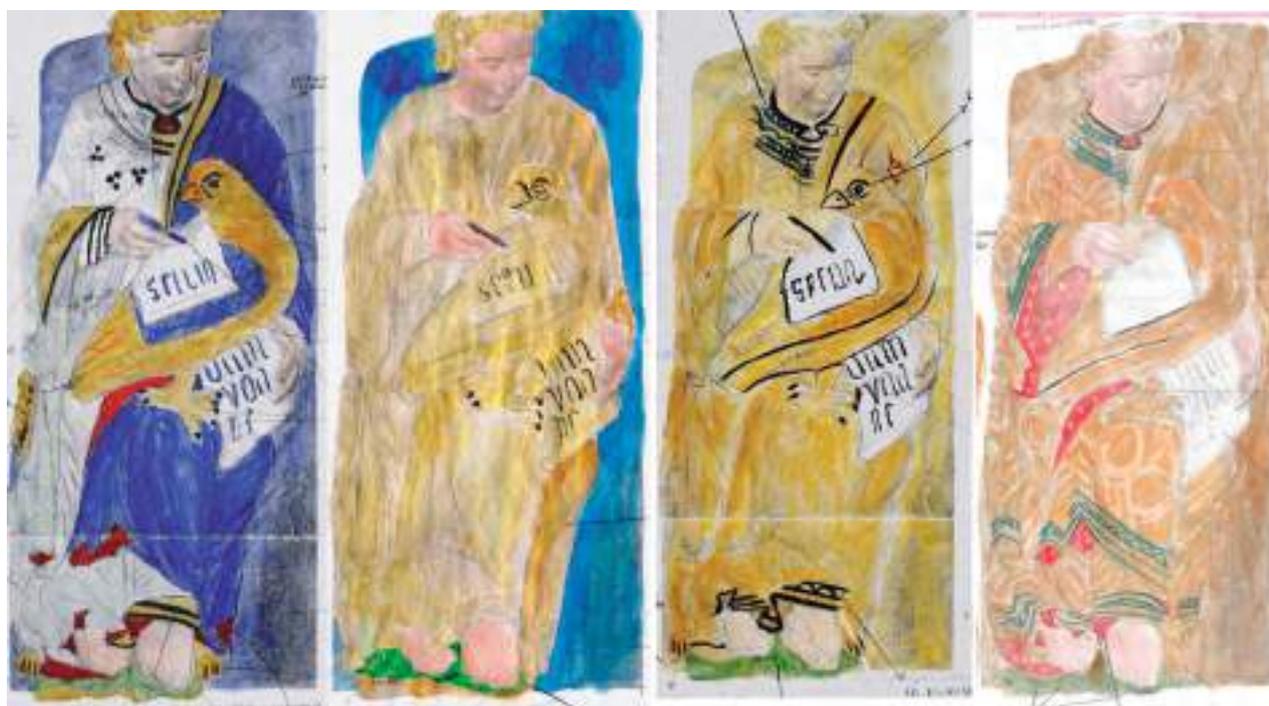
Figura 5. Ejemplo de ficha de trabajo de campo para la toma de datos y reconstrucción gráfica de policromías *in situ*.

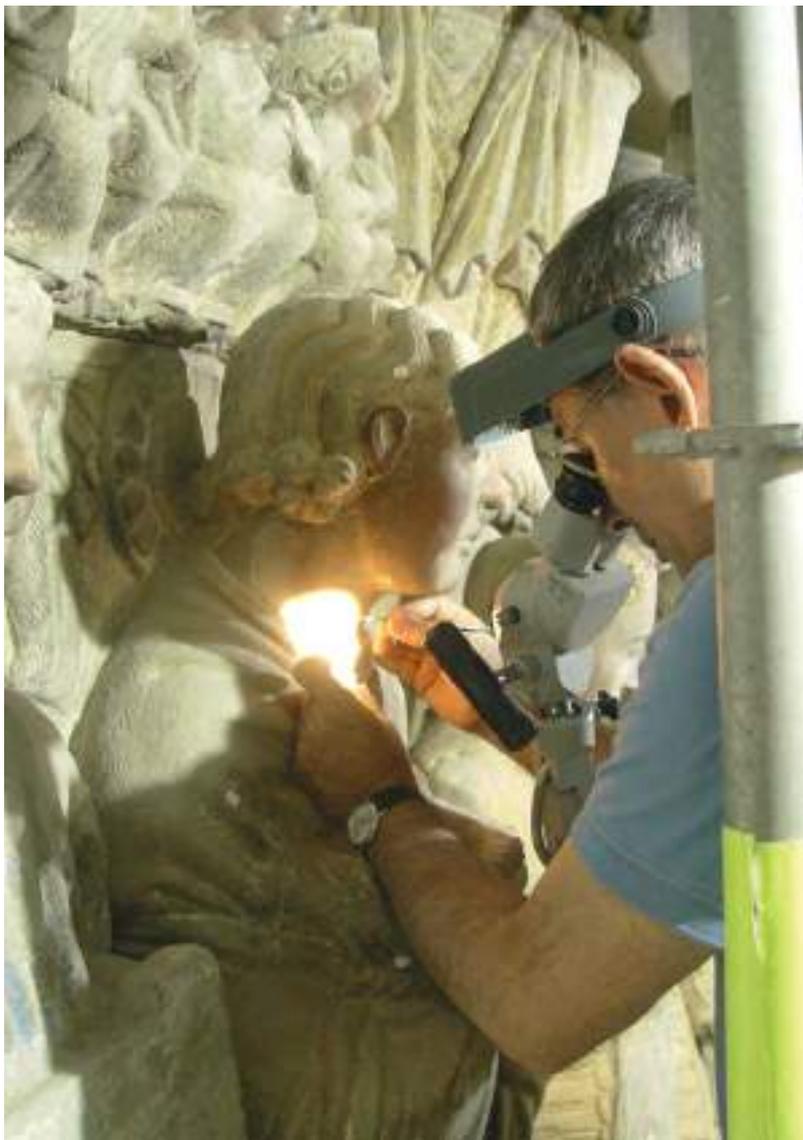
Figura 10. Toma de muestras bajo lupa binocular por el responsable del laboratorio de análisis químicos.

El estudio de materiales se hizo a partir de la elección selectiva y razonada de micromuestras, separadas de aquellas zonas que previamente habían sido estudiadas mediante microscopio estereoscópico y mostraron una secuencia de capas de pintura de interés para el análisis estratigráfico de la composición y distribución de los materiales. Un pequeño fragmento se incluyó en resina de metacrilato para lograr un corte transversal y una superficie totalmente pulida y otro fragmento se empleó para el análisis instrumental de materiales orgánicos.

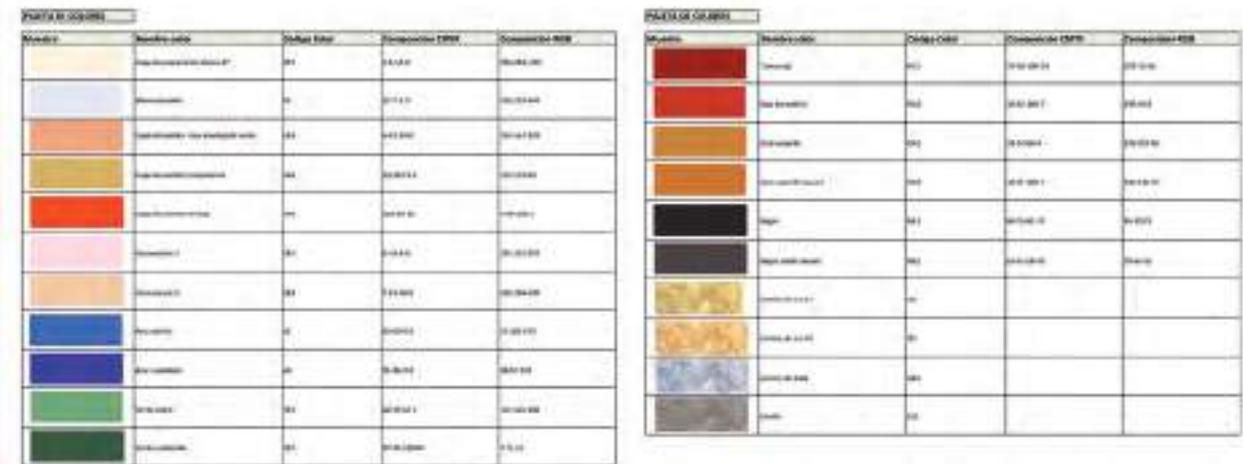
Figura 12. Paleta de colores identificados con su codificación correspondiente.

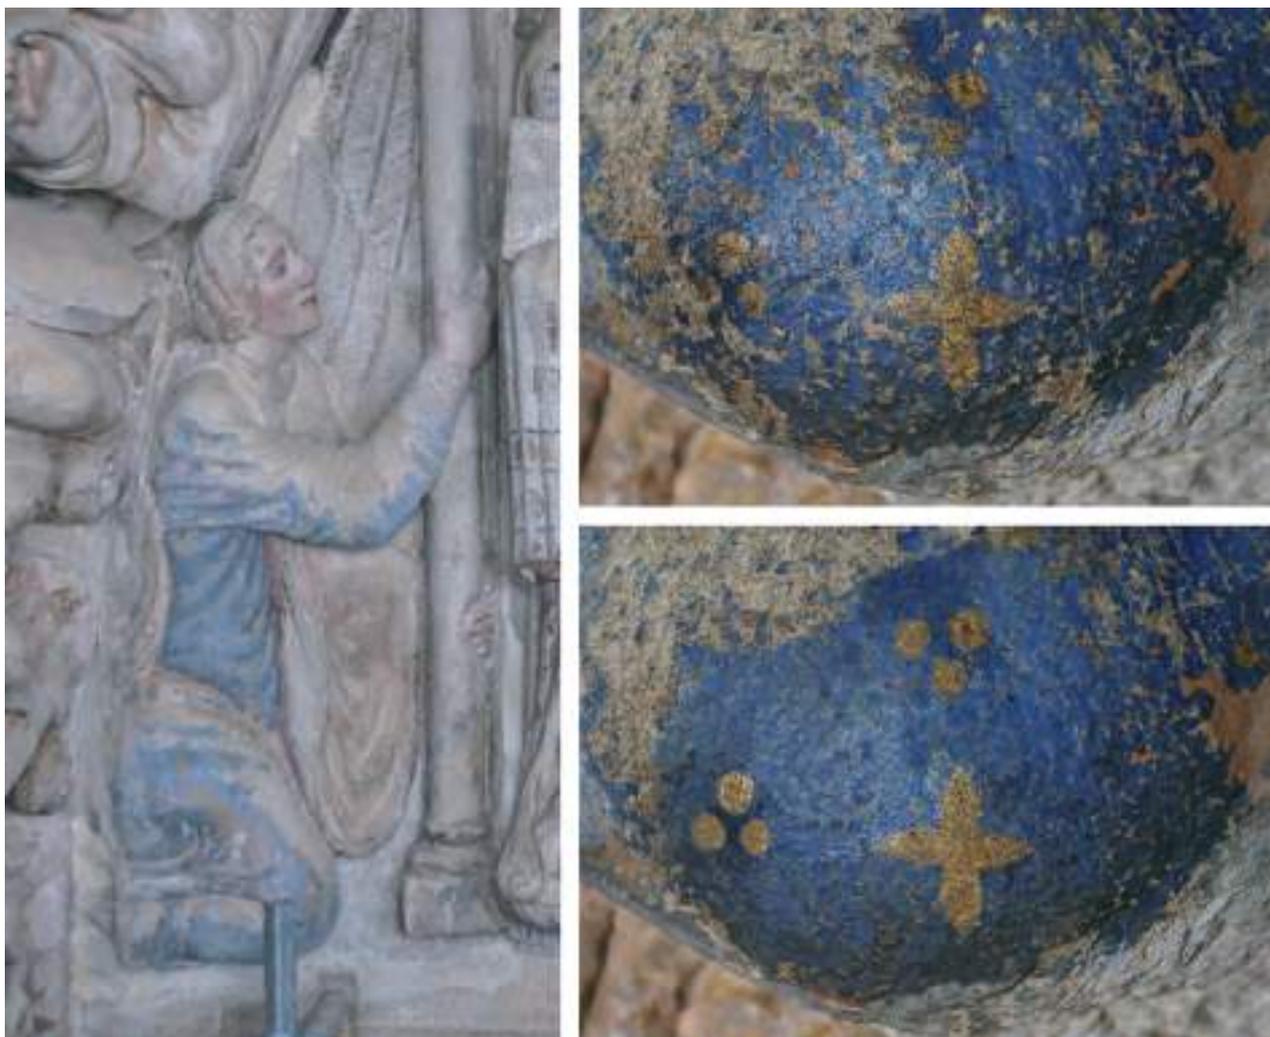
Figura 17. Detalle de diferentes fragmentos de color que aún conserva el tímpano central del primer policromado y reconstrucción del mismo.

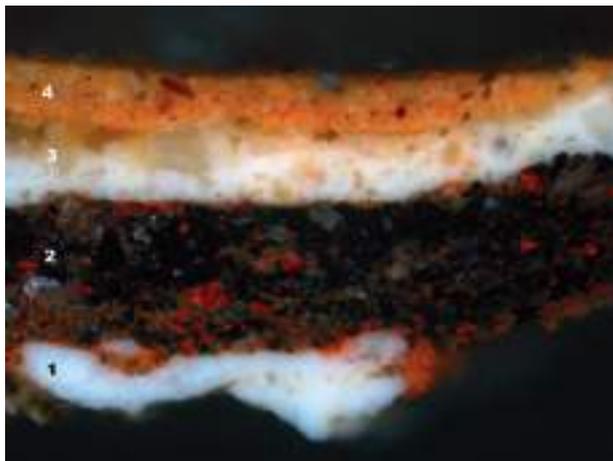
Figura 21. Imagen de la sección transversal de una micro-muestra tomada de la escultura de San Pedro (EJ01-58) en la que se pueden apreciar pigmentos de tierra roja mezclados con carbón vegetal y pequeñas proporciones de albayalde y bermellón (2). Objetivo MPlan 20×/0,40.

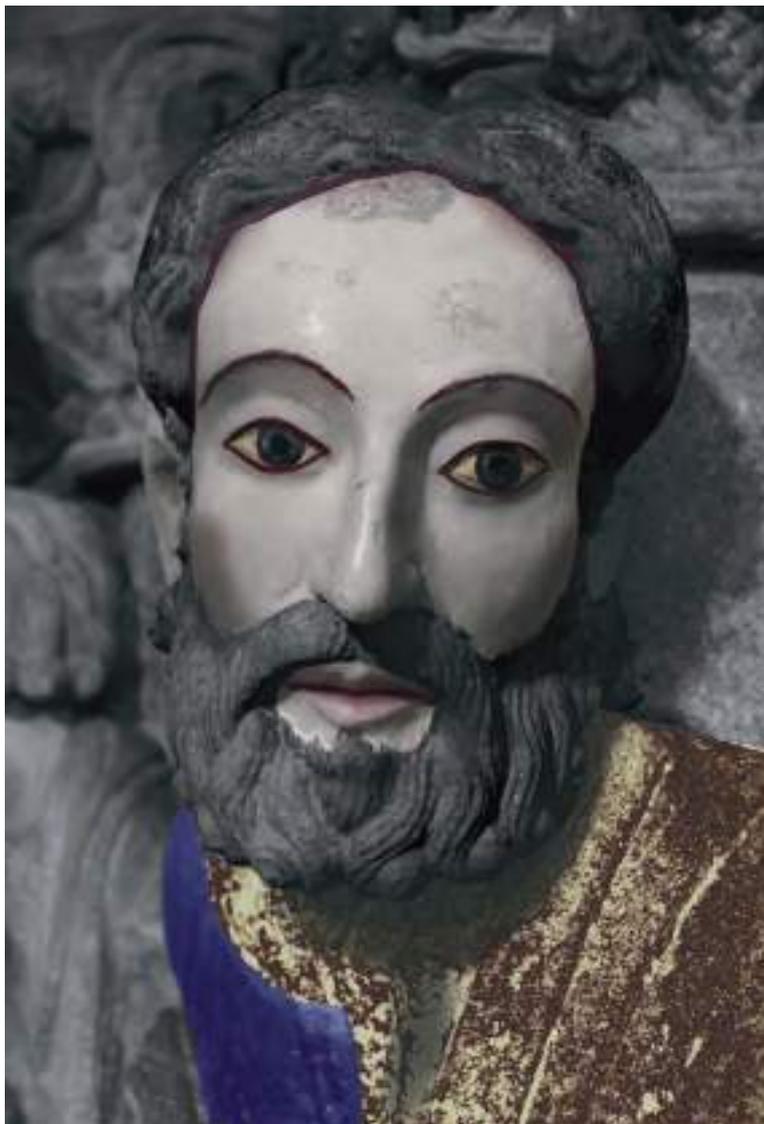
Figura 23. Reconstrucción gráfica de la primera encarnación de las imágenes del pórtico, con el detalle de la utilización de la lámina de oro en los ojos.

Un apartado destacable dentro de la descripción de la secuencia estratigráfica son las encarnaciones, ya que en gran medida aportan una información muy descriptiva respecto a la elaboración de la policromía de las figuras humanas, pues el color logrado es el que le da vida y expresión a las mismas. Las encarnaciones de la primera policromía están aplicadas en capas muy finas, compuestas principalmente por albayalde, carbonato cálcico y bermellón y, de modo general, el color observado es el rosado en un tono muy claro. El pigmento rojo se observa finamente molido, lo que confiere a la pintura una intensidad de color muy regular y garantiza el tono tenue que hemos comentado antes. Existe una excepción en la encarnación de la primera policromía; los ojos, que están decorados con lámina de oro, sobre este dorado está pintada la pupila y todo el conjunto del ojo está bordeado en laca roja para potenciar la mirada. Los rostros de este primer policromado del Pórtico confieren a las figuras la divinidad, acorde a la representación del mundo sobrenatural y trascendente con seres espirituales (fig. 23).

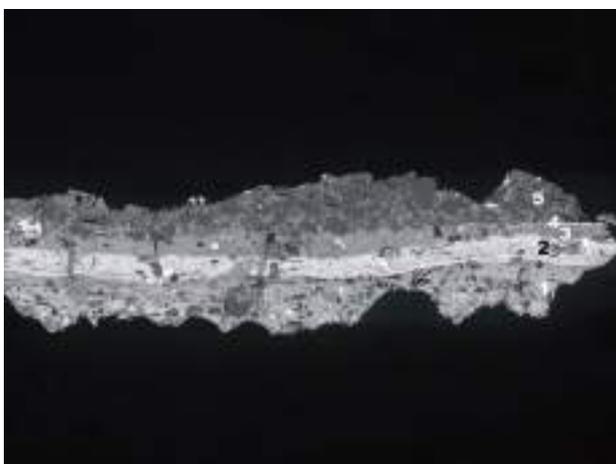
Figura 26. Imagen de la sección transversal de la micromuestra tomada del color rojo del águila de la escultura de San Juan Evangelista (RL05-4). Se puede apreciar que la capa transparente del adhesivo del pan de oro (3) ha sido aplicada sobre la pintura roja de la primera policromía (2). Objetivo MPlan 20×/0,40.

corroborar al estudiar la composición de las capas de asiento en los análisis de las secciones transversales. También la calidad y el grosor del primer pan de oro son superiores a los del resto de los panes de oro identificados en las siguientes repolicromías, pues en este caso casi siempre es oro puro. En las zonas donde aún se conserva el primer dorado este se mantiene con un brillo excepcional (figs. 24, 25 y 26).

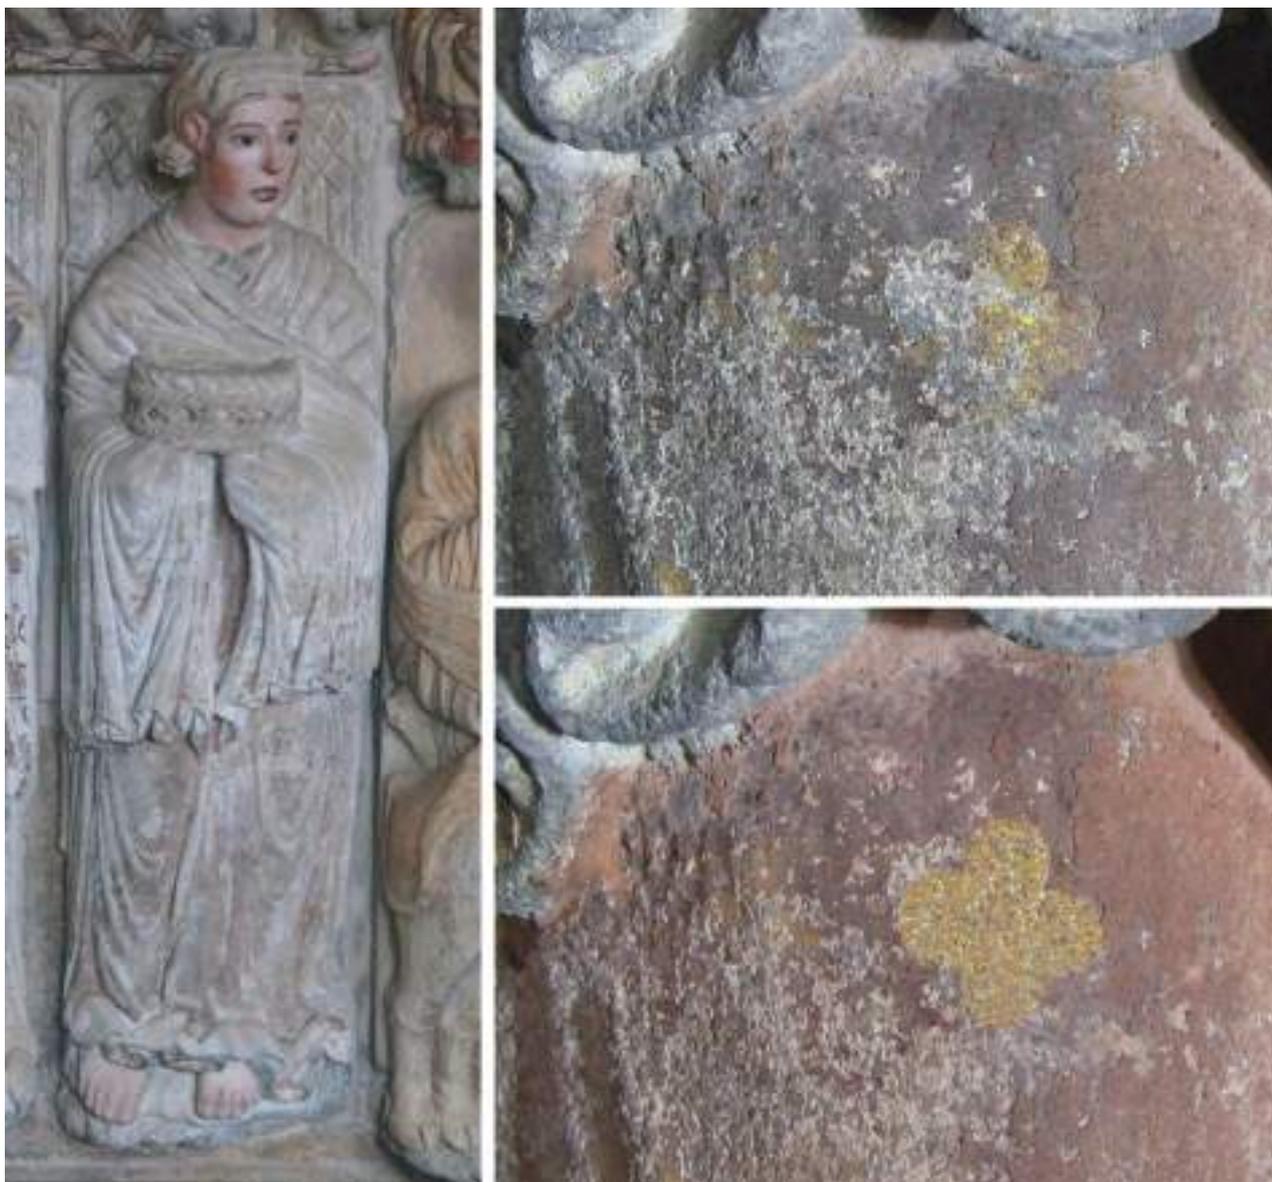
Figura 27. Detalle de diferentes fragmentos de color que aún conserva el tímpano central del primer policromado y reconstrucción del mismo.

En otros casos las pequeñas decoraciones de color se aplican a pincel sobre los fondos dorados, como es el caso de los bordes de las túnicas, mantos y cabellos con perfilados a pincel en negro. También las decoraciones de las coronas e instrumentos de los ancianos músicos tienen aplicación de diferentes colores sobre el pan de oro de base (fig. 27).

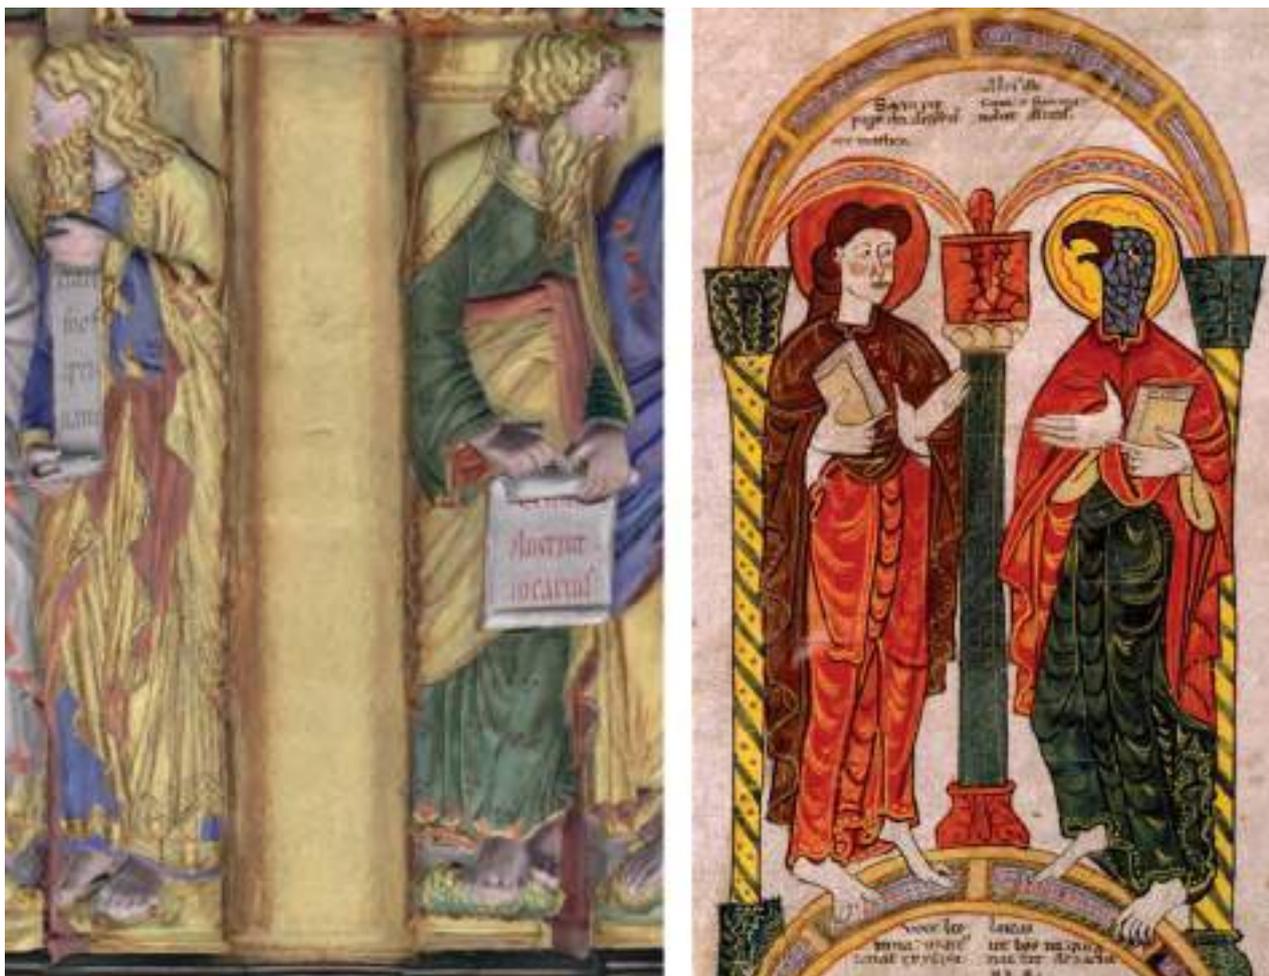
Figura 28. Reconstrucción digital de la decoración con lámina dorada de los fustes en el primer policromado del Pórtico, e imagen de cómo pudieron ser (imagen de una concordancia de evangelistas perteneciente a la Biblia de Ávila, siglo XII).

Las arquivoltas del tímpano central y los fustes de las columnas que sustentan los tres arcos se encontraban en esta primera policromía doradas, con el mismo pan de oro que se utilizó para el resto de las decoraciones. Sobre este oro existen trazas aplicadas a pincel de color negro que

corresponden a la posible decoración (entorchado, zigzag, etc.) que tendrían dichas columnas. Este hecho corrobora el descubrimiento en este estudio de la excepcionalidad y riqueza de este primer policromado del Pórtico de la Gloria (figs. 28 y 29).

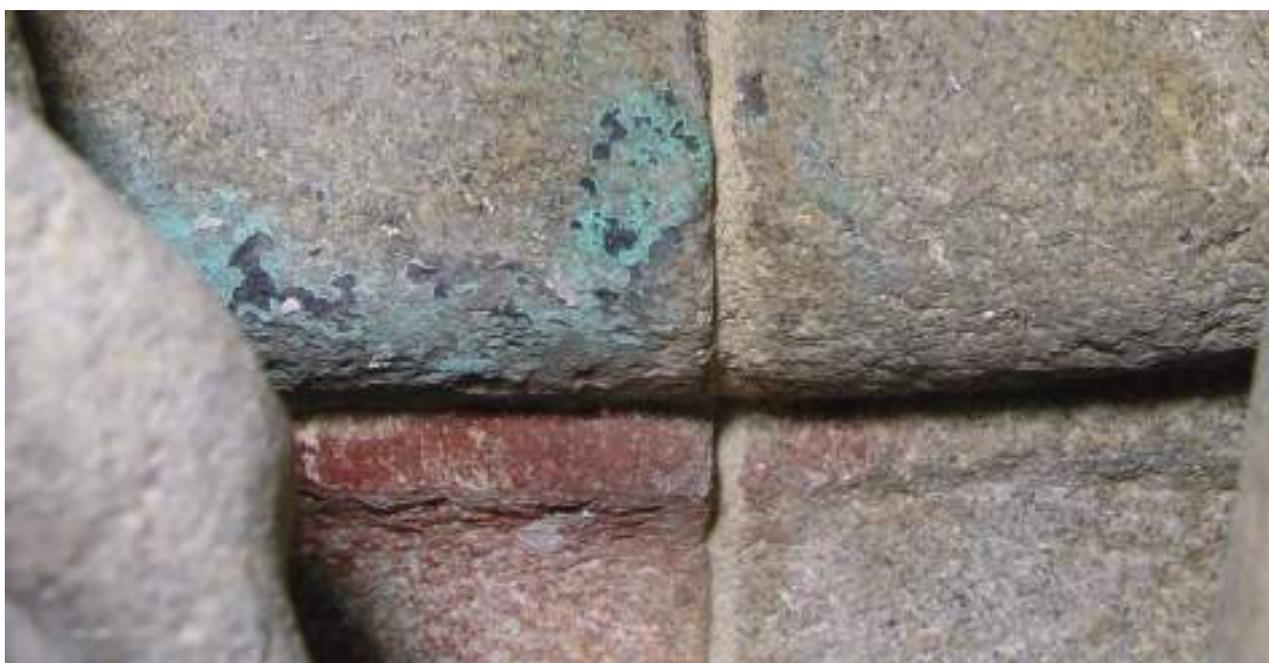
Figura 29. Trazas de color del primer, segundo y tercer policromado de las arquivoltas del tímpano central del Pórtico de la Gloria.

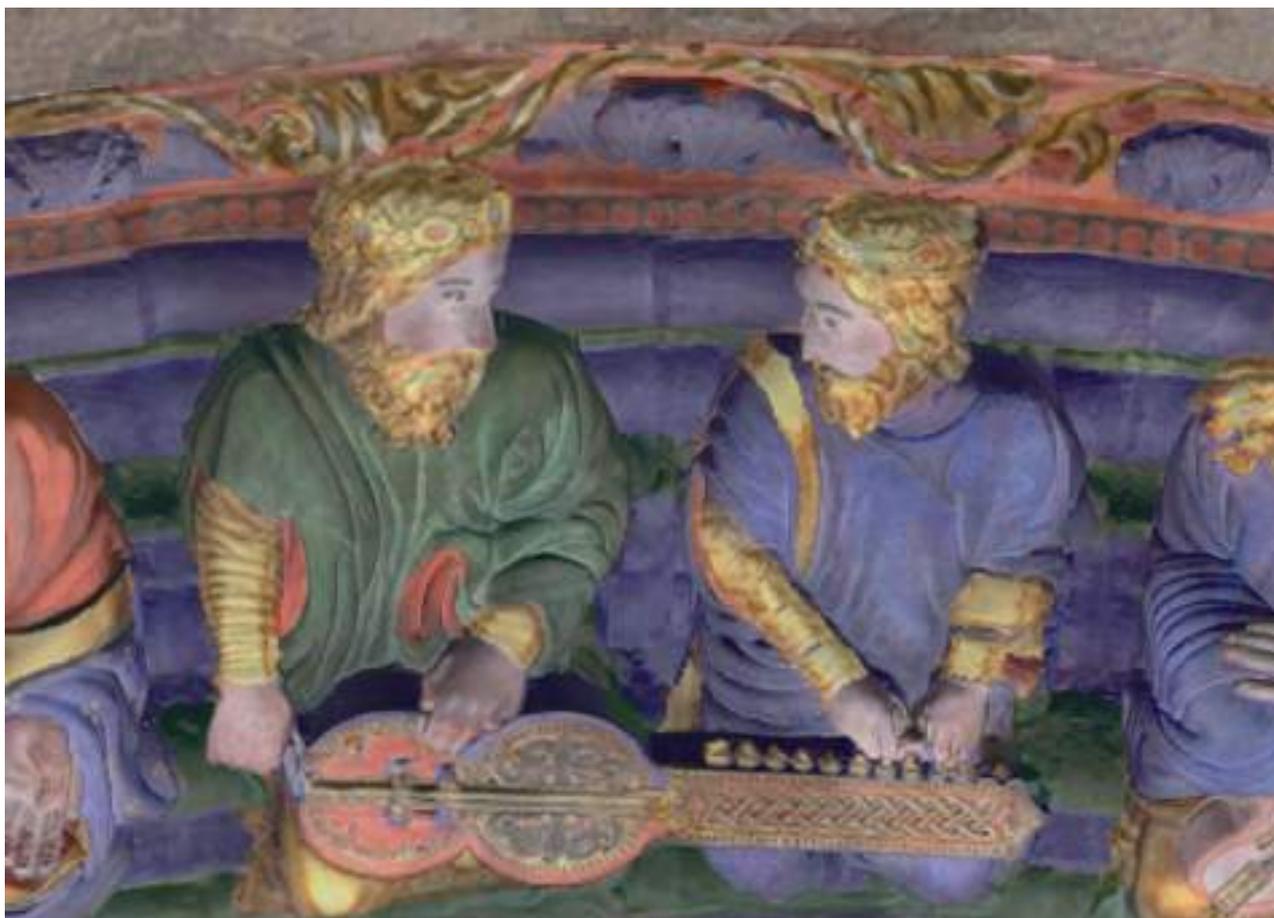
Figura 30. Detalle de la reconstrucción digital del primer policromado del *organistrum*.

Otro elemento muy importante de esta portada central son los instrumentos musicales, como fídulas o violas, arpas, salterios y el *organistrum*, que en gran parte se encuentran revestidos de oro puro, con colores muy intensos y contrastados; aunque este cromatismo no se correspondía con los modelos originales, sugiere muy bien la divinización de la música, simbolizada a través de los instrumentos. Su representación, en especial del *organistrum*, es perfecta y minuciosa en su ejecución, no solo su labra sino también su policromía, con todo lujo de detalles en la posición de los agujeros sonoros, las clavijas y el clavijero, los cordales, el número de cuerdas y las diferentes decoraciones con las que están rematados. Cada uno de los veintiún instrumentos está además perfectamente proporcionado con la figura del anciano que lo está afinando o haciendo sonar (figs. 30, 31 y 32).
