La restauración del Pórtico de la Gloria

Catedral de Santiago de Compostela

Documentación, estudios y conservación

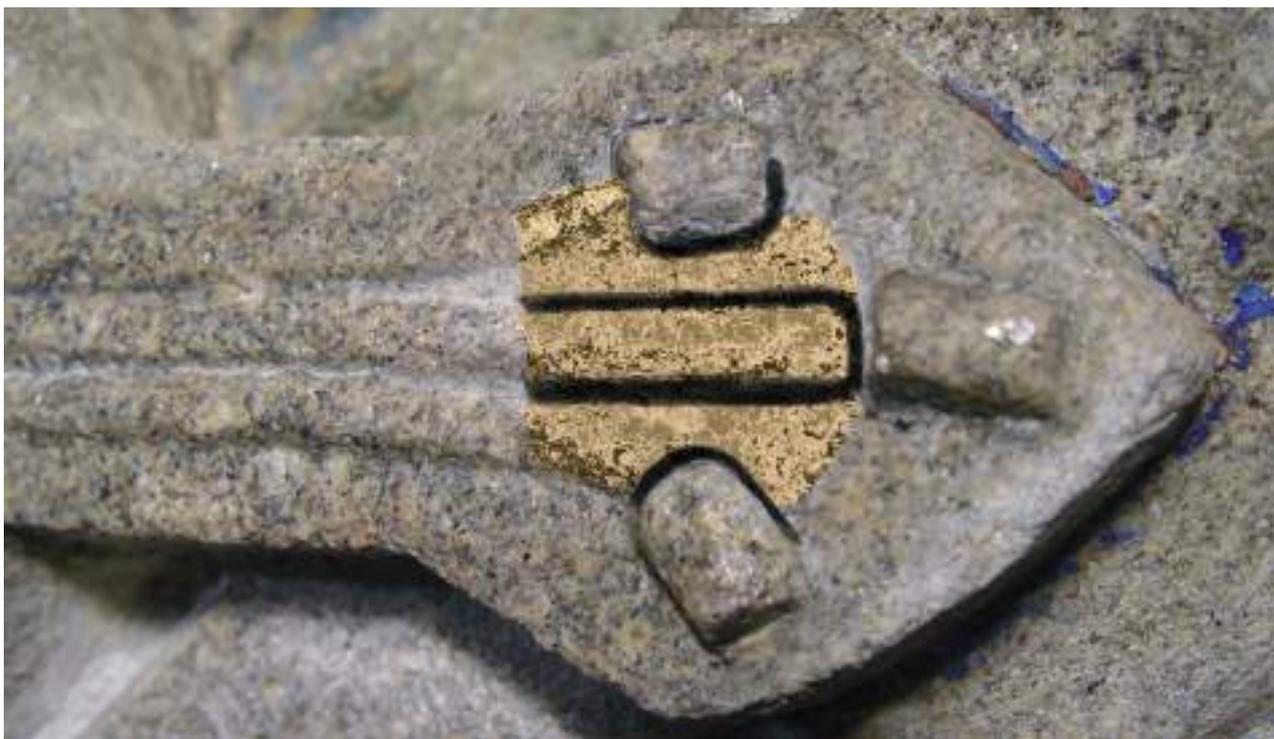
Figura 31. Reconstrucción de los restos de color de la primera policromía del clavijero de uno de los instrumentos de los ancianos del tímpano central.

Otro elemento muy importante de esta portada central son los instrumentos musicales, como fídulas o violas, arpas, salterios y el *organistrum*, que en gran parte se encuentran revestidos de oro puro, con colores muy intensos y contrastados; aunque este cromatismo no se correspondía con los modelos originales, sugiere muy bien la divinización de la música, simbolizada a través de los instrumentos. Su representación, en especial del *organistrum*, es perfecta y minuciosa en su ejecución, no solo su labra sino también su policromía, con todo lujo de detalles en la posición de los agujeros sonoros, las clavijas y el clavijero, los cordales, el número de cuerdas y las diferentes decoraciones con las que están rematados. Cada uno de los veintiún instrumentos está además perfectamente proporcionado con la figura del anciano que lo está afinando o haciendo sonar (figs. 30, 31 y 32).

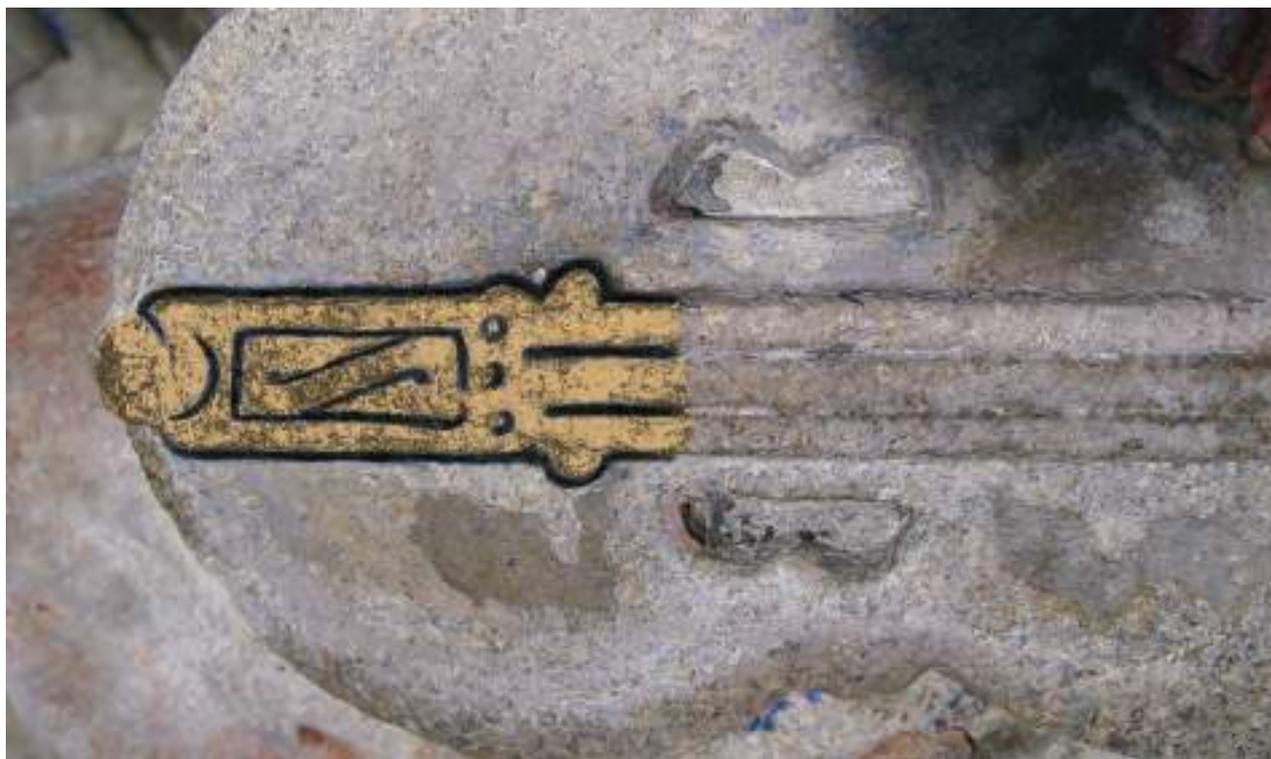
Figura 32. Reconstrucción de los restos de color de la primera policromía del traste de una de las fídulas de los ancianos del tímpano central.

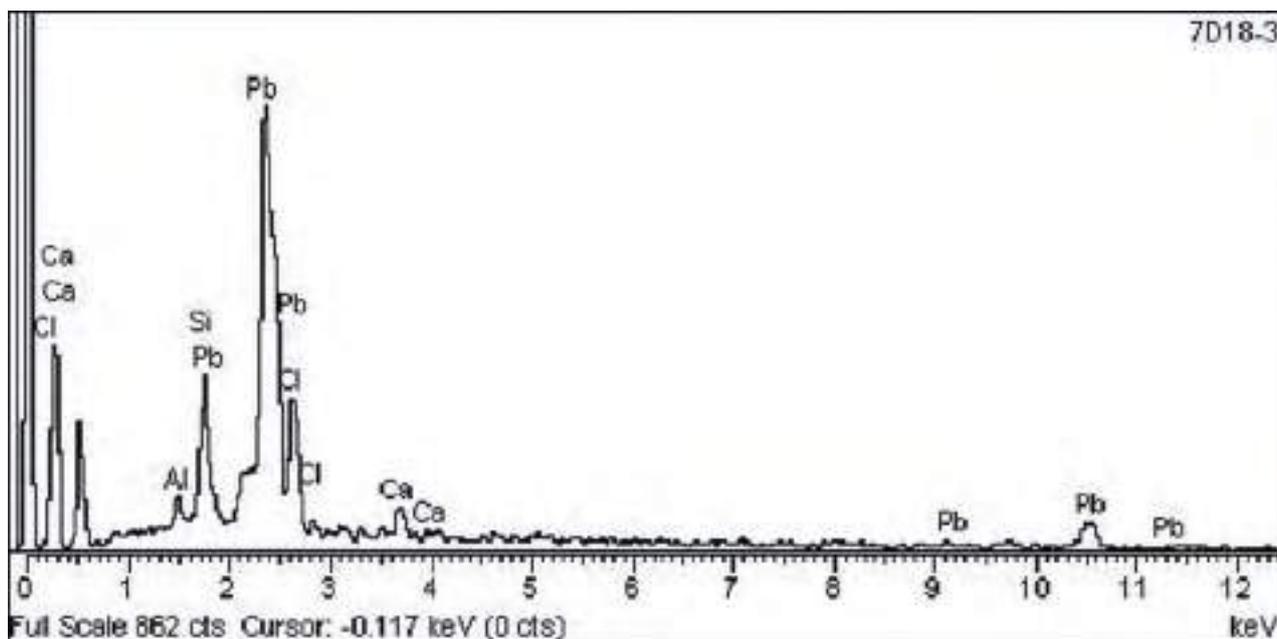
Figura 34. Espectro EDX obtenido del análisis realizado sobre la capa de la segunda imprimación o nueva preparación de la micromuestra tomada de la aureola del Pantocrátor (RL01-1). Se identifican los elementos presentes en el albayalde y en el minio (Pb) y en la baja proporción de carbonato cálcico (Ca) y silicatos (Si, Al). Destaca la presencia de cloro (Cl) asociado a los productos de alteración dispersos en todas las policromías.

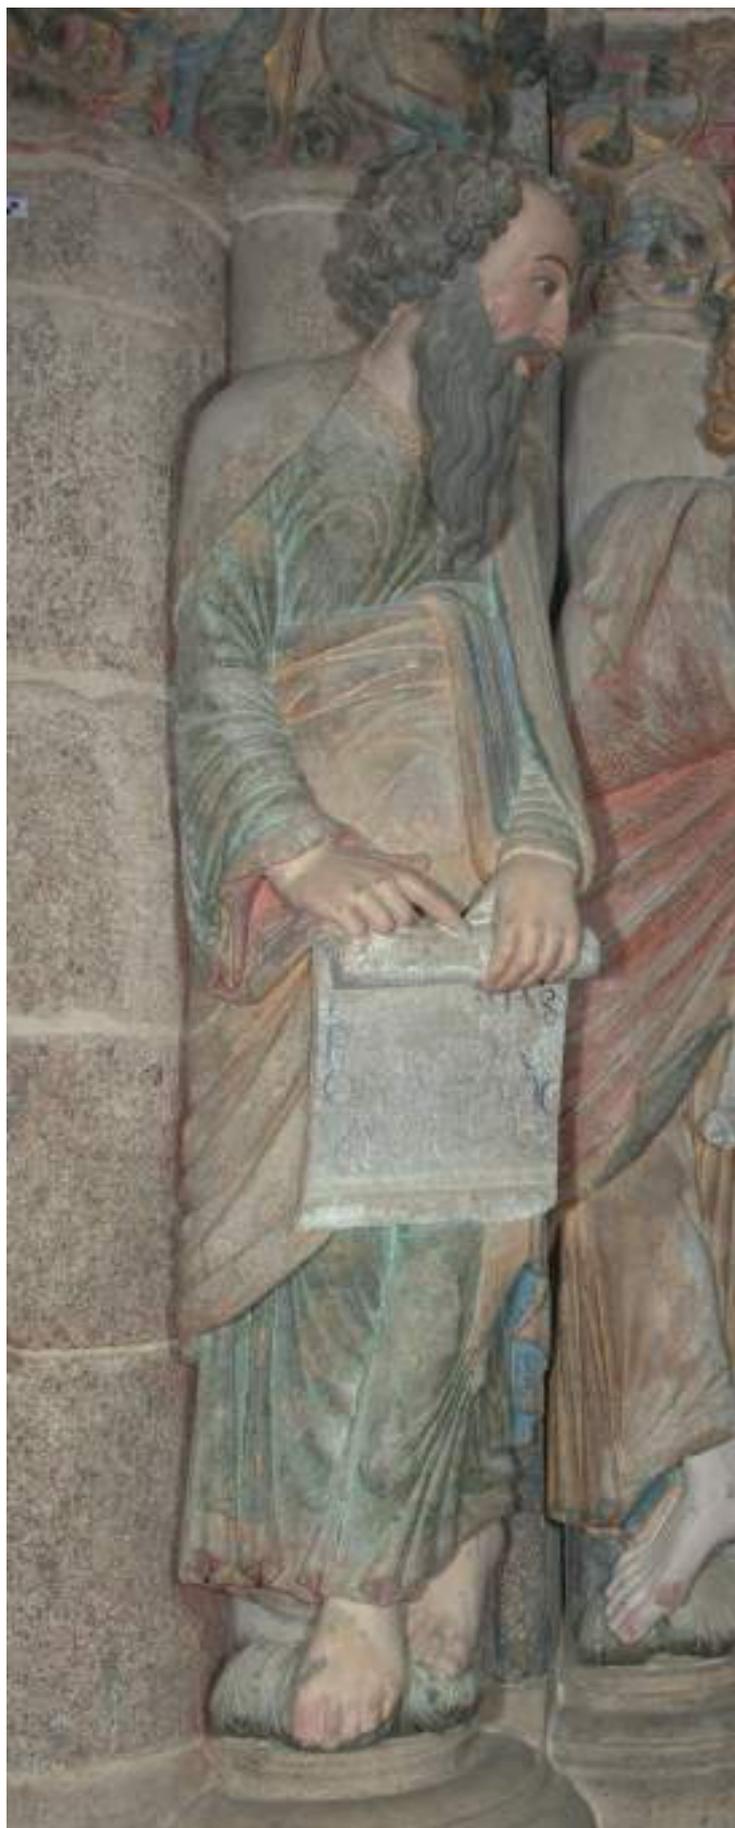
Figura 36. Imagen del profeta Jeremías con la tercera policromía y la segunda con brocados, a la vista.

En la segunda policromía sobresale la presencia de brocados de aplicación, técnica del tardogótico que alcanza precisamente el momento de esplendor en la Península a fines del siglo xv y primeras décadas del xvi. Esta técnica y los motivos que la definen estilísticamente tienen su origen en Flandes, Alemania e Inglaterra y, con ellos, pretendían la imitación de suntuosos bordados de hilo de oro y plata. Aunque hemos comprobado que estos motivos aplicados en relieve de estaño salpicaron los mantos y túnicas de profetas, apóstoles y también evangelistas, es más notoria su presencia en los dos primeros ciclos, especialmente sobre las prendas de Jeremías, Moisés y San Pedro. Los gustos cambian y se depuran, pero en cualquier caso siguen siendo tendentes a colaborar fundamentalmente en la obra de redención. Cambian las sensibilidades de los artistas, las prácticas sociales, artísticas y religiosas, lo que influye inevitablemente en la modificación del gusto por el color. En este momento se pierde la pintura monocroma con mantos y túnicas de un único tono, intenso y contrastado, prefiriendo resaltar los detalles con colores y el oro lo invade todo. El color azul brillante e intenso de la primera policromía cede la primacía al oro; los fondos, en este caso, también son azules, pero con otros matices más claros. Esta nueva visión se resuelve con el empleo de un pigmento azul diferente, la azurita, menos intenso y, además, mucho más económico (figs. 33, 34, 35 y 36).

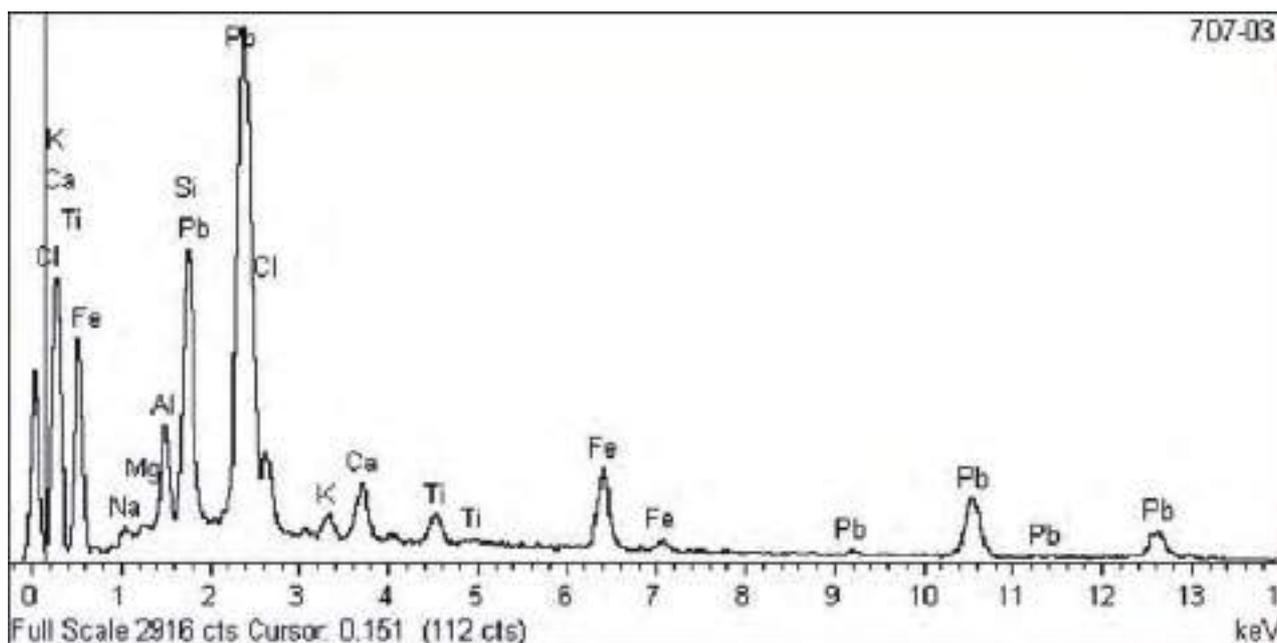
Figura 38. Espectro EDX obtenido del análisis realizado sobre la imprimación de color anaranjado (3) de la micromuestra tomada de la encarnación del rostro de la figura de San Mateo (RL06-5). Se identifica una alta proporción de plomo (Pb) presente en el albayalde y en el minio, así como los elementos constitutivos de las tierras (Si, Fe, Ti, K, Al, Mg y Na) y, además, una baja proporción de carbonato cálcico (Ca) y el cloro (Cl) asociado a los productos de alteración.

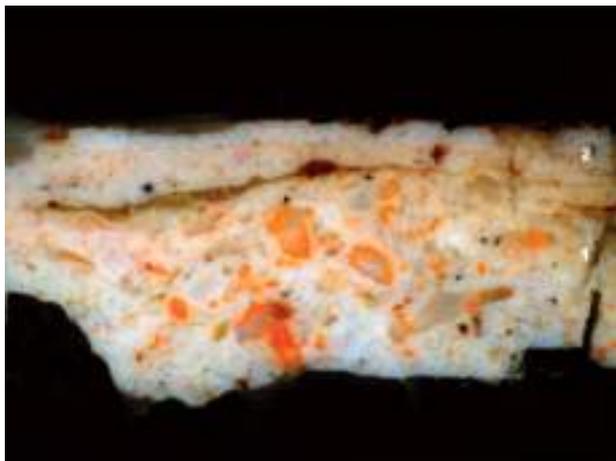
Figura 39. Imagen de la sección transversal de la micromuestra tomada de la carnación del pie de la escultura del profeta Isaías (EJ01-152). Se puede apreciar la abundante formación de agregados de plomo (jabones de plomo) localizados en la capa de pintura correspondiente a la imprimación anaranjada de la segunda policromía, muy rica en pigmentos de minio (1). Se puede distinguir una característica de estos agregados como es la distribución del minio hacia los bordes de los glóbulos de aceite. Objeto MPlan 20×/0,40.

Un aspecto a destacar en esta policromía es la alta proporción de minio presente, lo que ha facilitado la formación de jabones metálicos, específicamente de plomo (Pb). Dichos jabones se forman a partir de reacciones entre los ácidos grasos libres, provenientes de los procesos de hidrólisis de los glicéridos constituyentes del aceite del aglutinante con los elementos metálicos de alto número atómico como el plomo (Pb), presente, por ejemplo, en el minio o en el albayalde. Se forman sales de tipo carboxilato, que constituyen agregados o grumos apreciables al microscopio óptico, y que son capaces de llegar a fracturar las capas de pintura cuando migran a la superficie, pudiendo provocar también cambios en la transparencia y la saturación de las pinceladas al óleo (figs. 39 y 40).

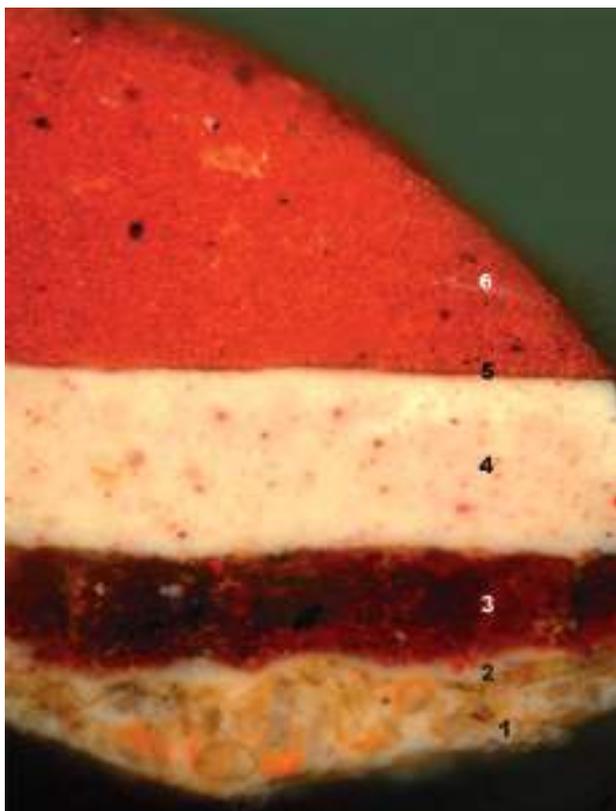
Figura 43. Imagen de la sección transversal de la micromuestra tomada de la llaga del costado del Pantocrátor (RL01-1). Se puede apreciar la gruesa capa realizada con pigmento laca rojo (3) aplicada sobre la segunda imprimación anaranjada de albayalde, minio, granos de tierra y carbonato cálcico. Objetivo Mplan 20×/0,40.

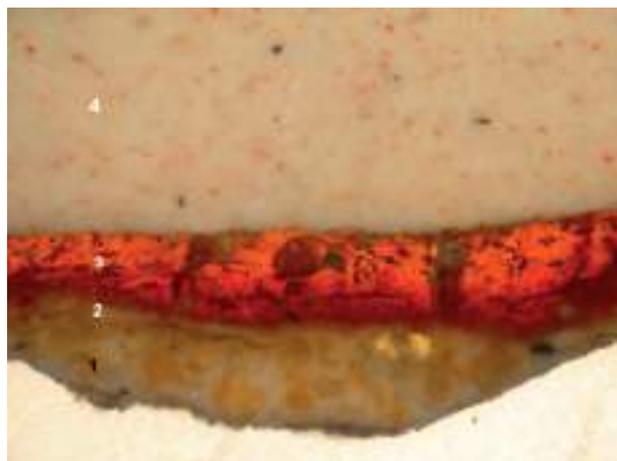
Figura 44. Imagen de la lámina delgada observada con luz transmitida de la sección transversal de la micromuestra separada de la llaga del costado del Pantocrátor (RL01-1). Se puede apreciar la transparencia de la capa compuesta principalmente por pigmento laca rojo (3). Objetivo MPlan 50×/0,75.

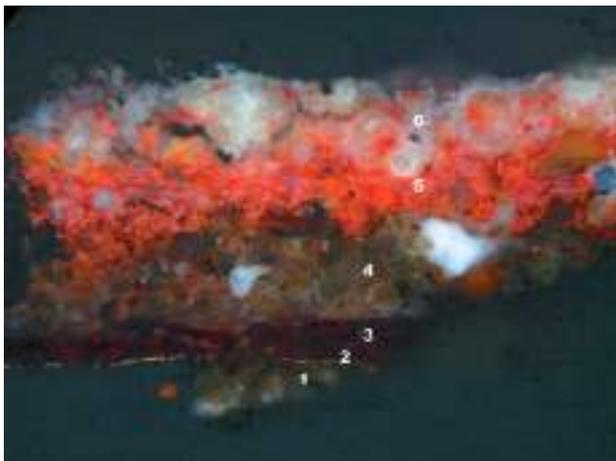
Figura 46. Imagen tomada al microscopio óptico con los nicoles parcialmente cruzados. Sección transversal de la micromuestra tomada del cuello de la túnica del Anciano del Apocalipsis (escultura RL10-29). Se puede apreciar la capa de pigmento laca rojo (3) aplicada sobre el pan de oro a modo de veladura. Objetivo MPlan 20×/0,40.

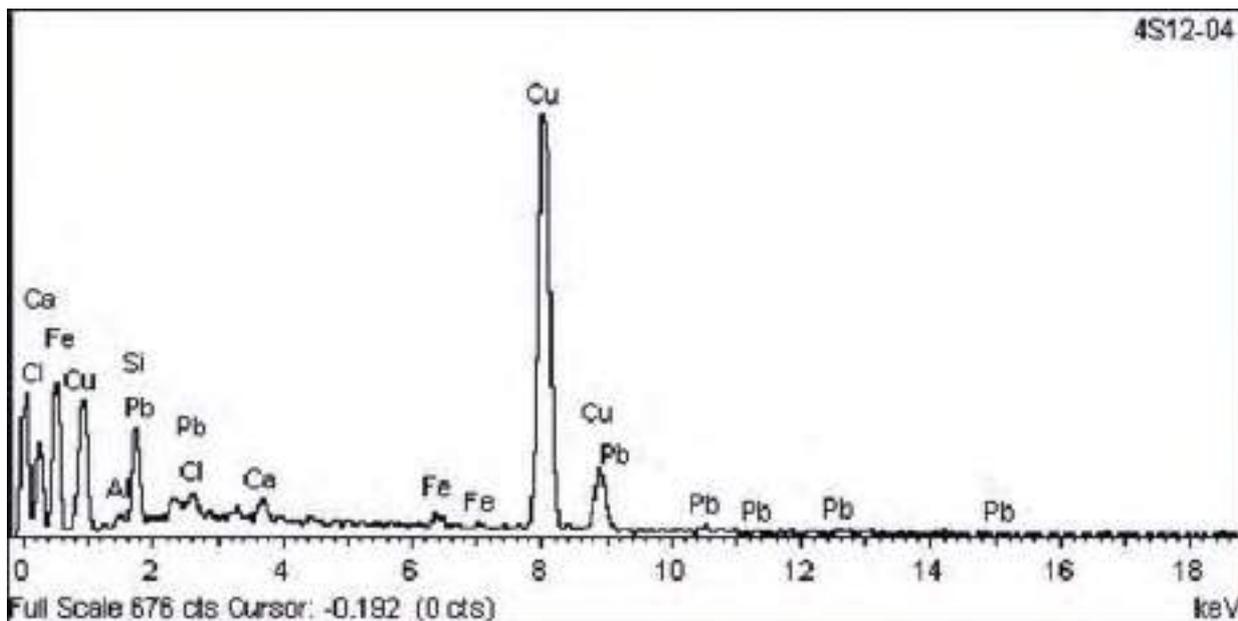
Figura 50. Espectro EDX obtenido del análisis realizado sobre la zona de granos azules de la superficie (4) de la micromuestra tomada en un área azul verdosa de la mandorla en la escultura del Pantocrátor (RL01-1). Se observa un predominio del pico de cobre (Cu), en este caso presente en el pigmento azul de azurita, y muy escaso el pico de cloro (Cl) asociado con un producto de deterioro del pigmento de cobre (Cu).

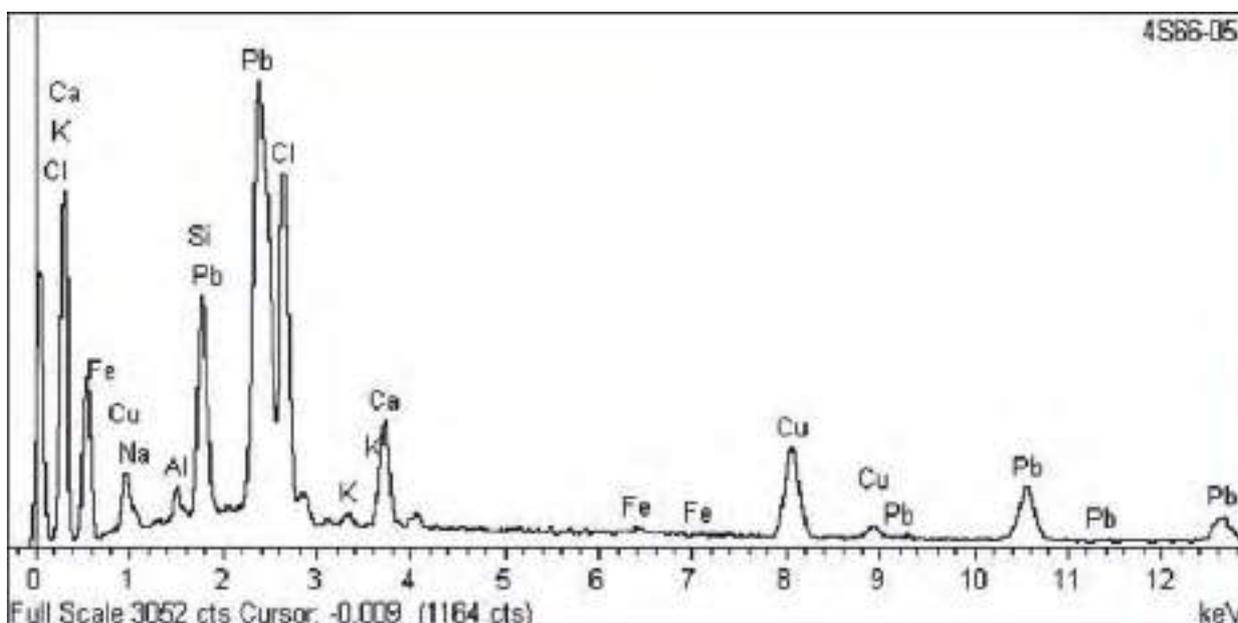
Figura 51. Espectro EDX obtenido del análisis realizado hacia la zona más interna con granos verdosos (3) de la micromuestra tomada en un área azul verdosa de la mandorla en la escultura del Pantocrátor (RL01-1). En este caso se aprecia un incremento marcado en el pico de cloro (Cl) asociado a la formación de compuestos de cloro (Cl) y cobre (Cu) y responsable del cambio de color observado en este caso.

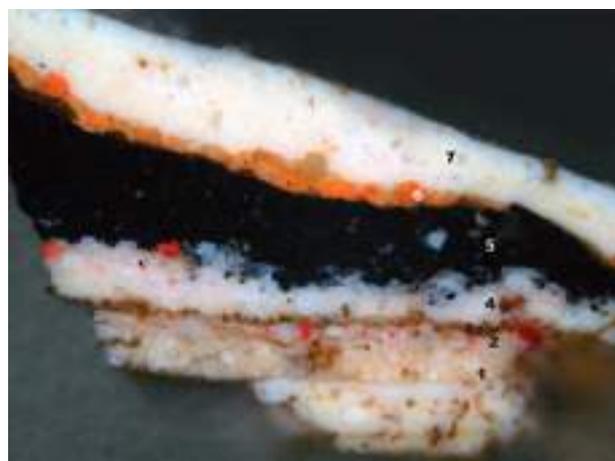
Figura 56. Imagen de la sección transversal de la micro-muestra tomada de la encarnación del Cristo del capitel (CA01-43). La segunda encarnación (4) en este caso aparece aplicada sobre una fina película de cola de origen animal (3). Objetivo MPlan 20×/0,40.

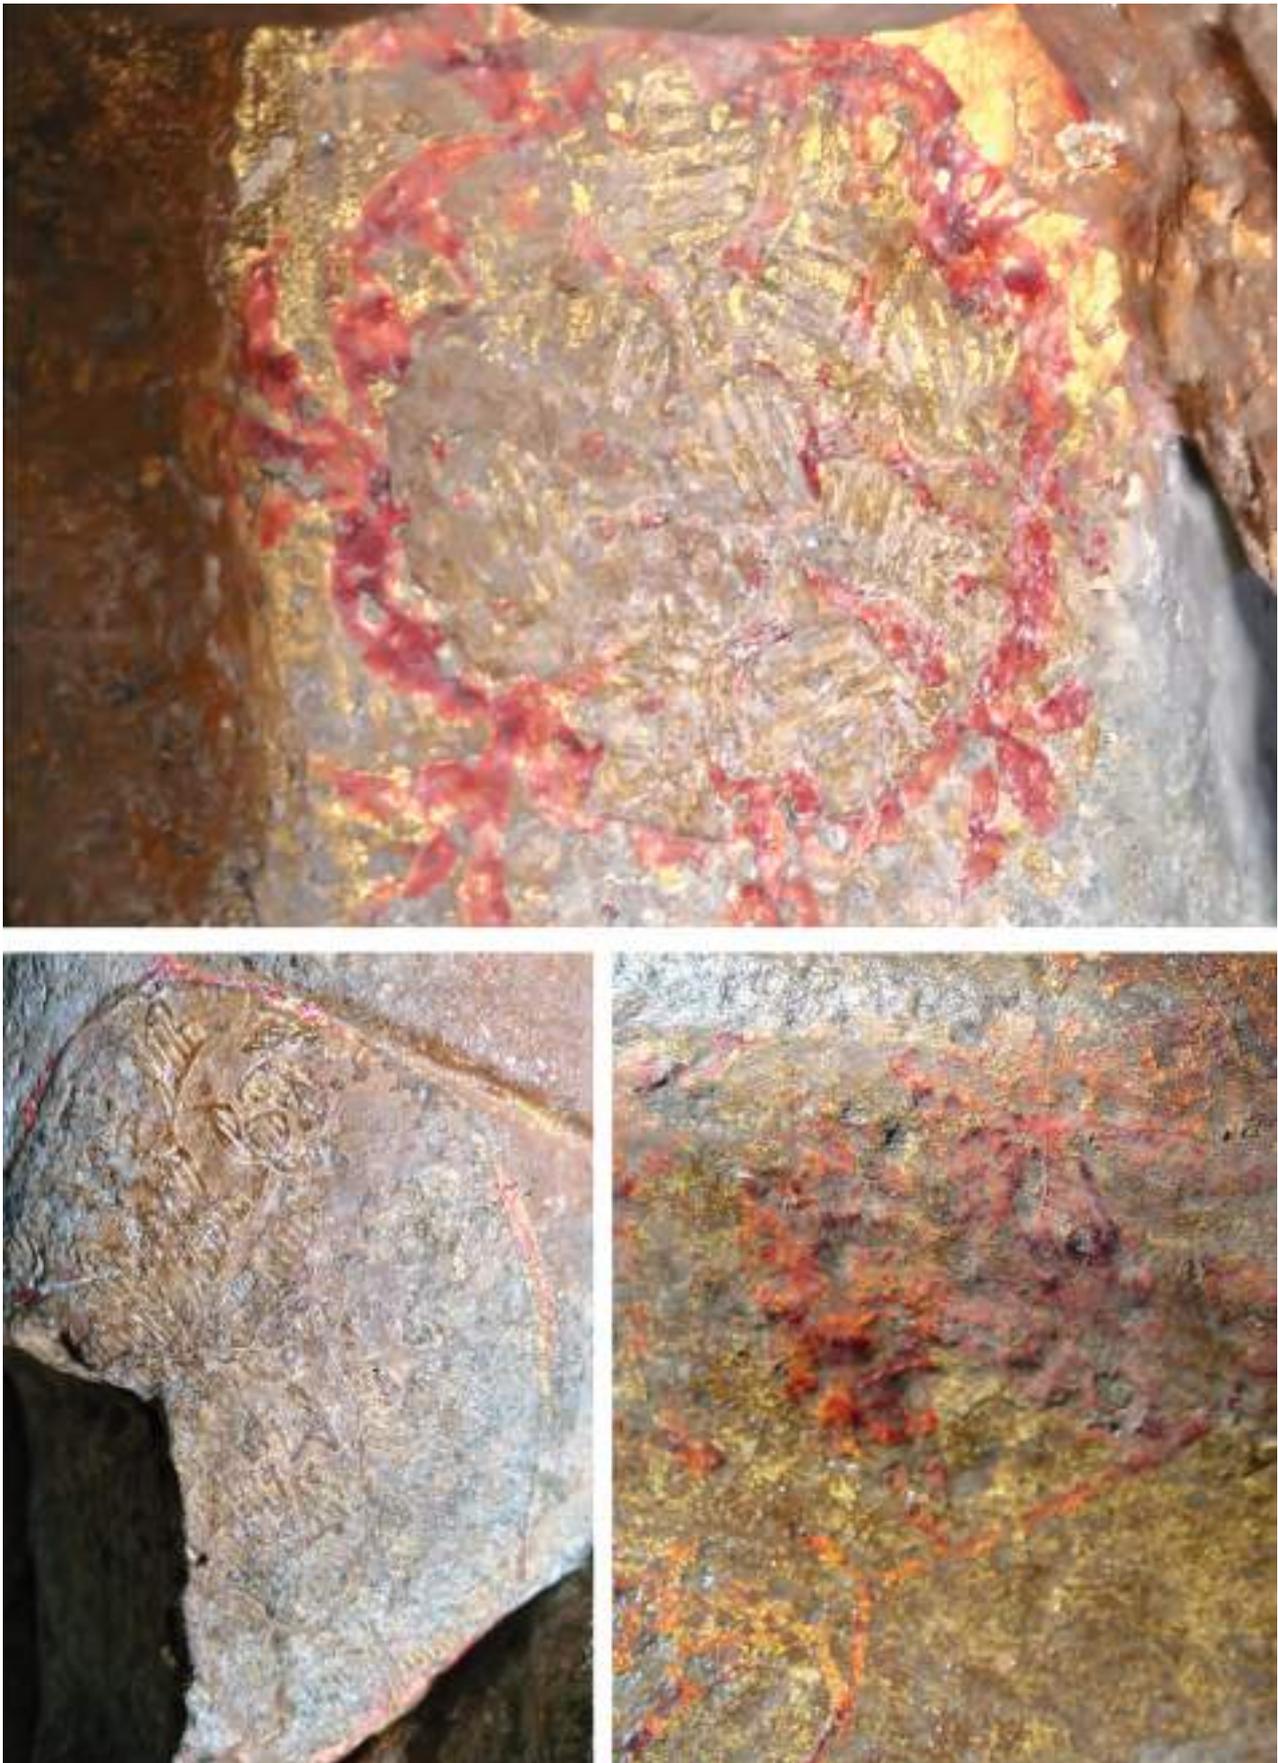
Figura 57. Detalle tomado mediante ortofotografías de los brocados aplicados correspondientes al segundo policromado.

En la segunda intervención la calidad del pan de oro empleado es más variable que la que se apreció en la primera policromía. En las micromuestras estudiadas se han encontrado tanto panes de oro puro como otros con una aleación a base de oro y plata (figs. 57, 58 y 59).

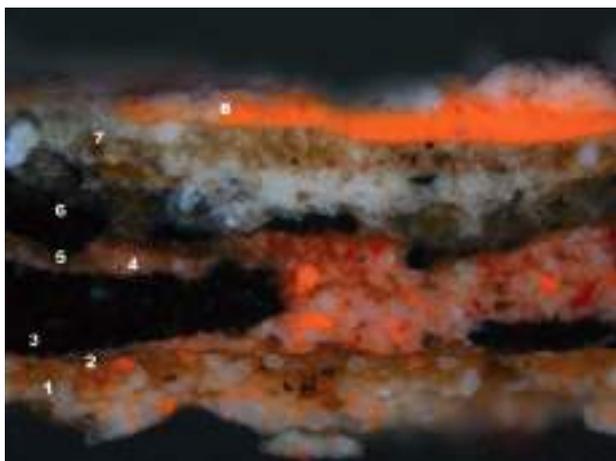
Figura 58. Imagen de la sección transversal de la micromuestra tomada de la túnica de Santa Ana (BF01-46). En esta micromuestra el pan de oro de la segunda policromía (5) ha sido aplicado sobre una gruesa capa de asiento a base de pigmentos de tierra, minio, albayalde y carbonato cálcico aglutinados con aceite de lino (4). Objetivo MPlan 20×/0,40.

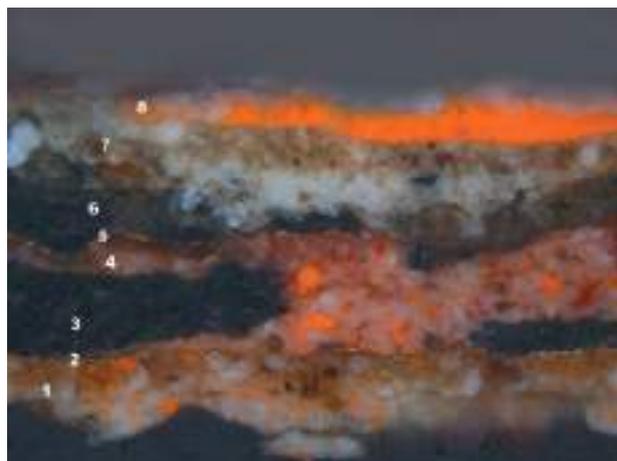
Figura 59. Imagen de la sección transversal de la micromuestra tomada de la túnica de Santa Ana (BF01-46). Observación al microscopio óptico con los nicols parcialmente cruzados para resaltar el brillo del pan de oro de la segunda policromía (5). También se observa el dorado de la policromía anterior (2). Objetivo MPlan 20×/0,40.

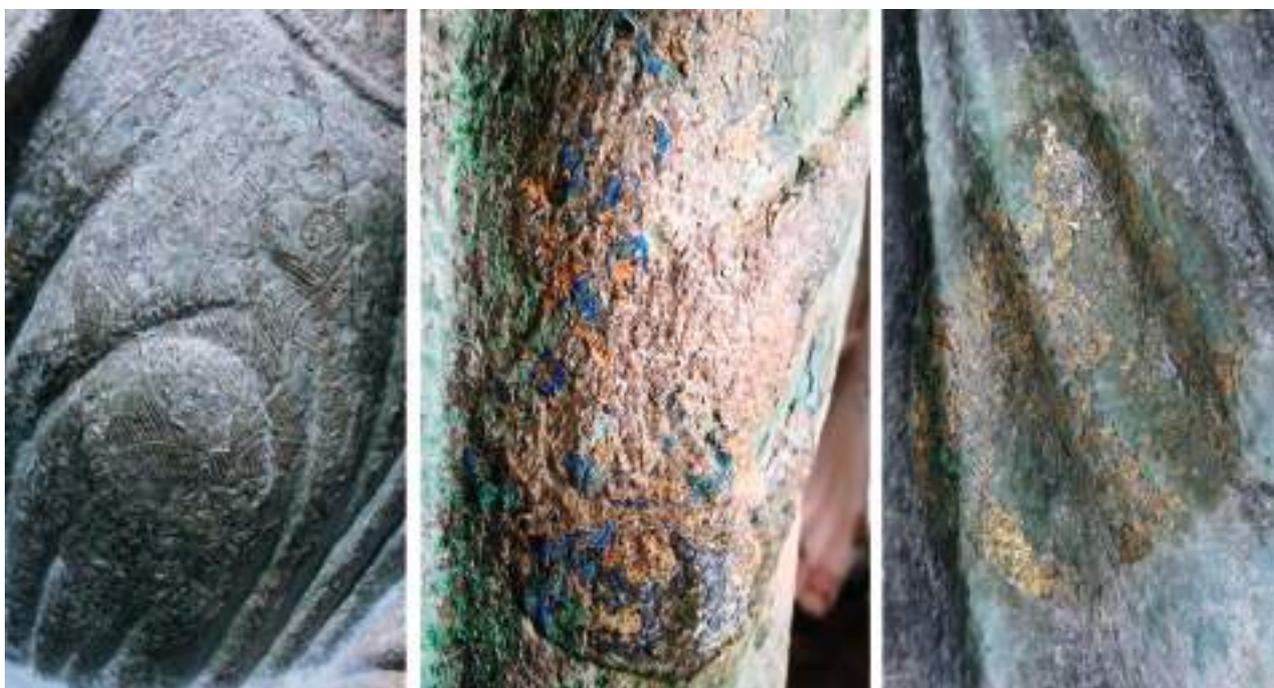
Figura 60. Detalle de los diferentes brocados aplicados localizados en el segundo registro de la portada, correspondientes al segundo policromado.

Es uno de los procedimientos más preciosistas y minuciosos, y también aporta un marcado carácter simbólico. El conjunto de brocados del Pórtico de la Gloria, donde se conservan algunos motivos casi completos, puede considerarse como un caso excepcional, ya que son muy pocos los ejemplos de brocados aplicados sobre piedra que han llegado hasta nuestros días. Este tipo de decoración la encontramos en el tímpano en la figura de San Juan Evangelista. En este caso la lámina de estaño está aplicada sobre la decoración de tres puntos de la primera policromía, es decir, «actualizaron» la primera policromía al gusto de la nueva moda importada de Flandes. El conjunto de estatuas-columna pobladas por apóstoles y profetas es la zona donde se conserva la mayor proporción de motivos decorativos con lámina de estaño y pan de oro. Se han identificado ocho motivos diferentes que decoran las túnicas y los mantos de cinco de las figuras de la portada central: Jeremías, Isaías, Moisés, San Pedro y San Pablo, alternando la decoración de los mantos y túnicas (fig. 60).

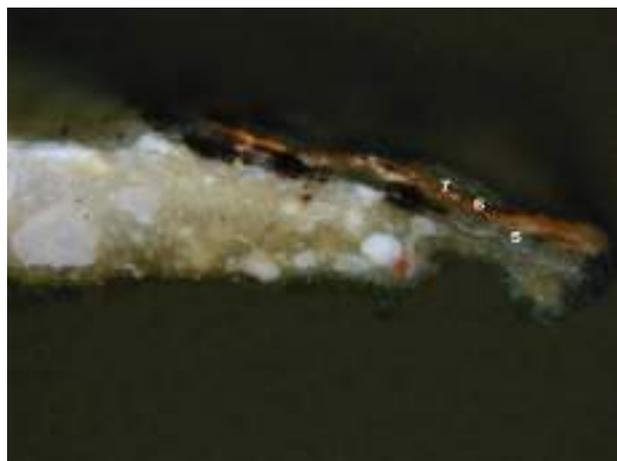
Figura 62. Imagen de la sección transversal de la micromuestra tomada del brocado aplicado de la escultura del profeta Jeremías (EJ01-150) (fragmento superior). En la imagen se observa la lámina de estaño (5) y por último el pan de oro sobre asiento coloreado que aporta el acabado final (6 y 7). Objetivo MPlan 20×/0,40.

En la capa de relleno del estaño, según los análisis de laboratorio, se ha podido constatar el empleo de una combinación de materiales para la elaboración de esta capa, compuesta por una masa de albayalde agrisado con carbón vegetal, aglutinada con aceite de lino y cera de abeja; sobre esta se pegó la lámina de estaño y encima se aplicó el pan de oro con una mezcla de aceite de lino matizado con pigmentos coloreados¹³ (figs. 61 a 64).

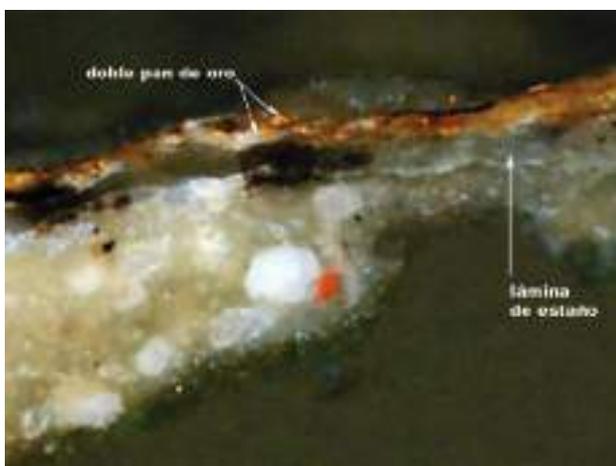
Figura 63. Imagen de un detalle ampliado de la parte superior de la sección transversal de la micromuestra tomada del brocado aplicado de la escultura del profeta Jeremías (EJ01-150) en la que se observa la lámina de estaño (5) y por último el pan de oro (6) sobre asiento coloreado que aporta el acabado final. Objetivo MPlan 50×/0,75.

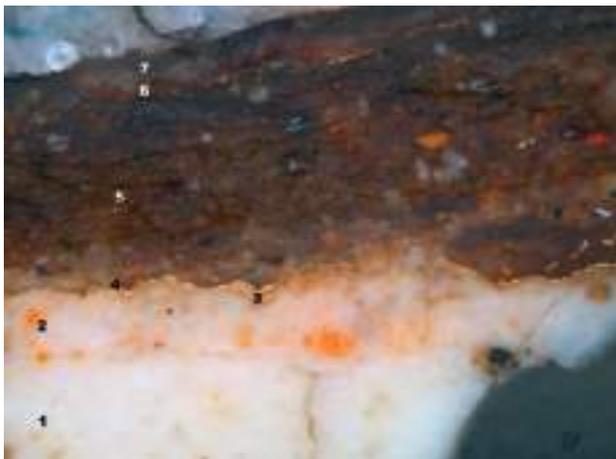
Figura 69. Imagen de la sección transversal de la micro-muestra tomada de la túnica del apóstol Santiago (EJ01-44) observada al microscopio óptico con los nicoles cruzados. Destacan los brillos de los dos panes de oro aplicados en la segunda policromía (4) y del pan de oro correspondiente a la tercera intervención (6). Objetivo MPlan 20x/0,40.

Las capas de asiento del pan de oro son también diferentes, por una parte marcadamente más gruesas que las de las policromías anteriores, y también con distinta composición. En este policromado el estrato sobre el que se adhiere el pan de oro tiene una mayor densidad de pigmentos y cargas que en las ocasiones anteriores y un color pardo anaranjado muy marcado. Está compuesto por pigmentos de tierra, albayalde, carbonato cálcico, minio y carbón vegetal empleados en diferente proporción en las distintas zonas en las que aparece aplicado. Una particularidad de estas capas de color pardo anaranjado es que siempre se detecta cobre (Cu) y frecuentemente fósforo (P) en los análisis mediante SEM-EDX, cuyo origen aún no está esclarecido. En esta policromía también se ha observado que sobre el dorado de las túnicas y mantos, además de los motivos salpicados, los bordes de los mismos fueron decorados a punta de pincel con líneas negras, pigmento-laca rojo y azurita (figs. 68 y 69).

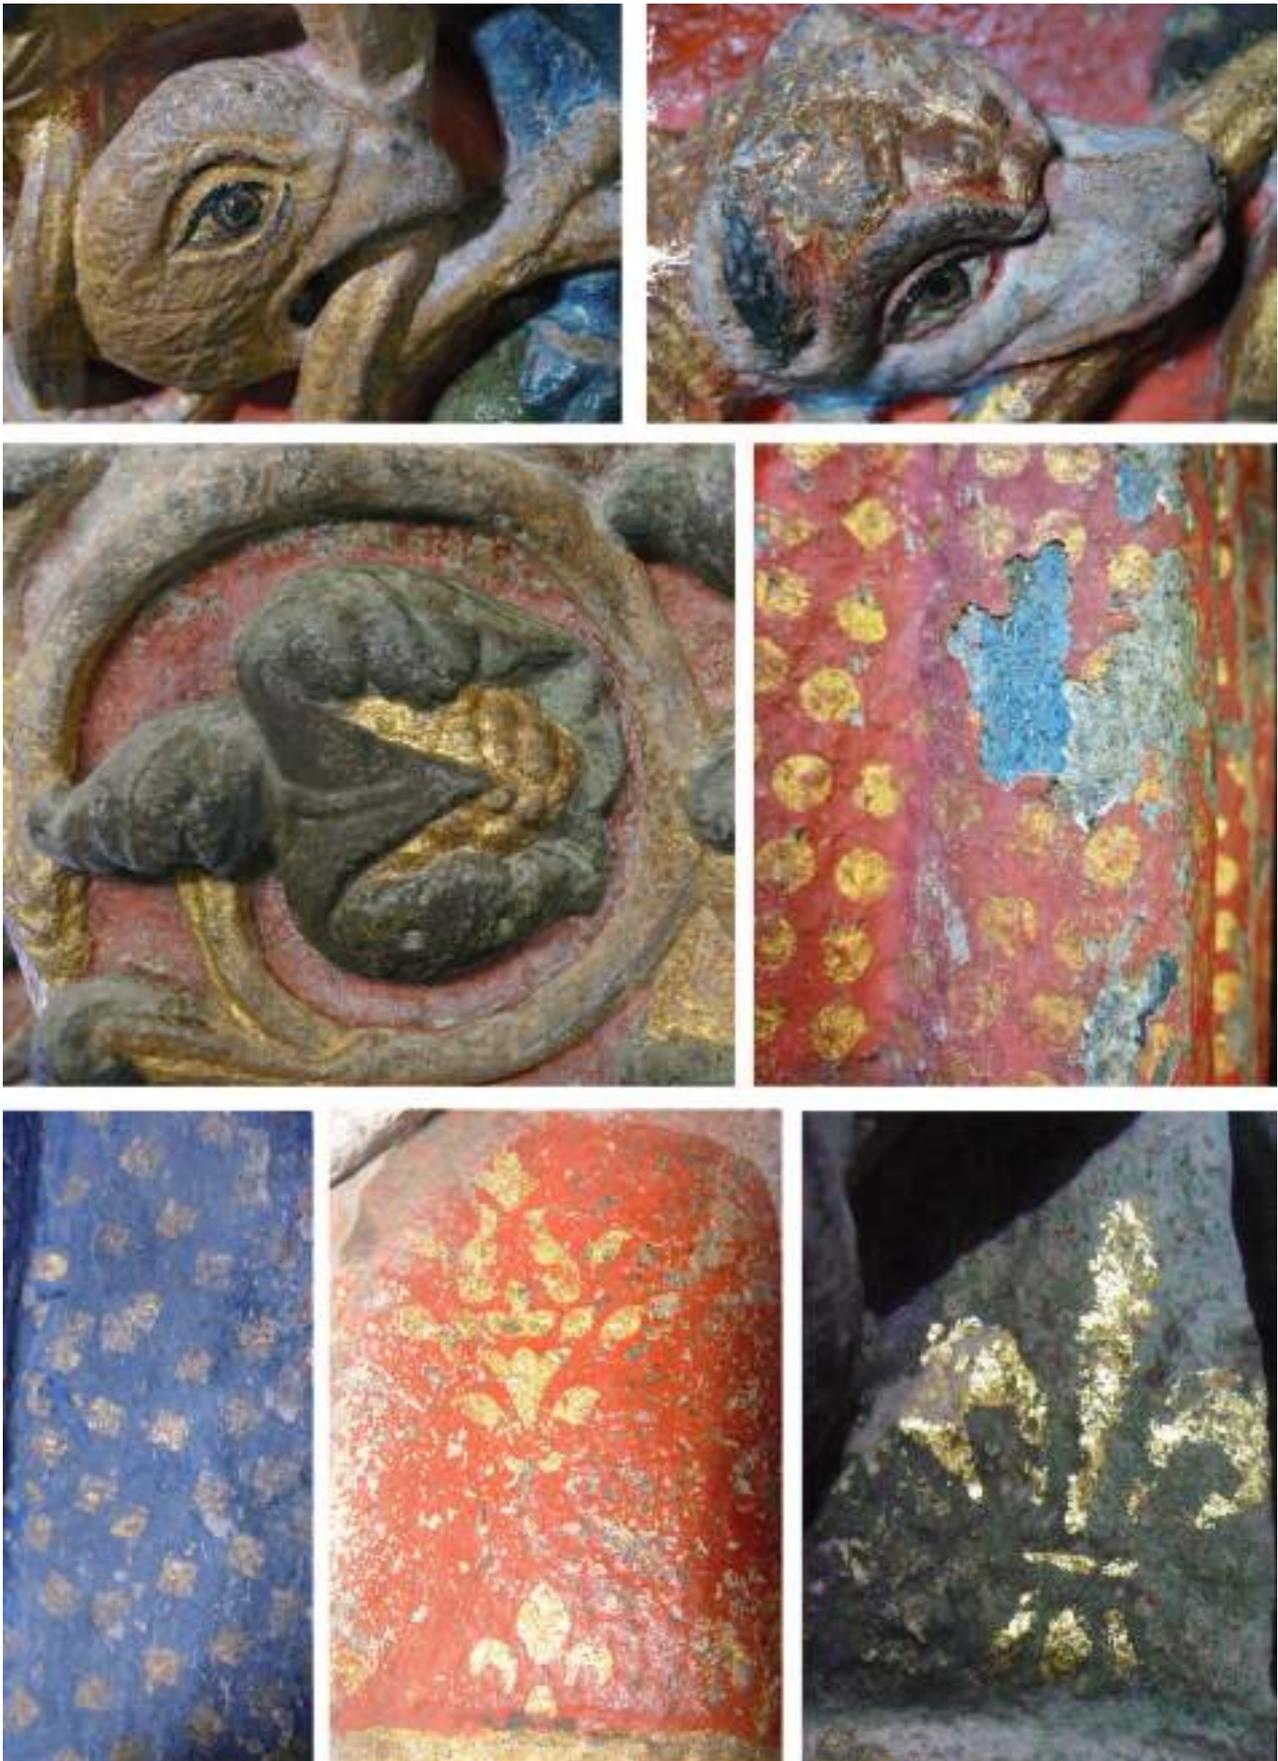
Figura 70. Detalles de las diferentes decoraciones correspondientes al tercer policromado del Pórtico.

pequeños cuadrados y rombos, así como las flores con un diseño y tamaño diferentes localizadas en las figuras situadas a ambos lados del apóstol Santiago del parteluz. Los enveses de los mantos de los profetas se encuentran salpicados de flores blancas que, seguramente, fueron aplicadas a otras esculturas, pero que actualmente no se conservan. Todo el conjunto del parteluz, el capitel, la escultura del apóstol Santiago y la columna del árbol de Jesé conservan una alta proporción de esta tercera gran intervención. Además de localizarse esta pintura en los fondos de las arquivoltas y en las esculturas, en el presente estudio se ha podido ver esta policromía en las bóvedas, donde había una imitación de jaspe en tonos rojos y amarillentos realizados con pigmentos de tierra. Las piñas situadas en los nervios también tienen esta misma tonalidad, conseguida con pigmentos de tierra (fig. 70).

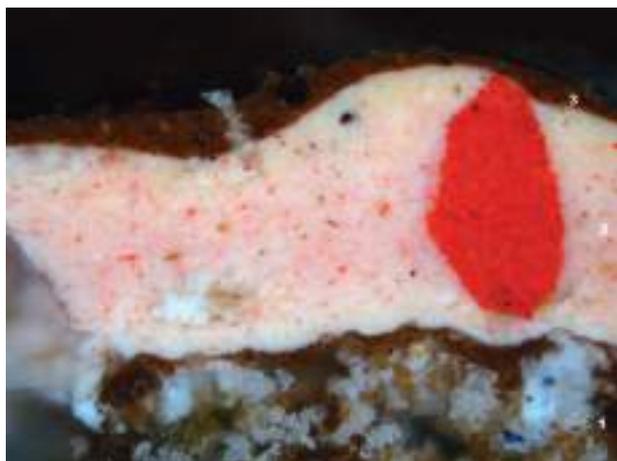
Figura 71. Imagen de la sección transversal de la micro-muestra tomada de la encarnación de la mano del Cristo del capitel (CA01-43). Se observa la gruesa capa de pintura correspondiente a la intervención descrita como *tercera intervención parcial de las encarnaciones* con un espesor de $400\ \mu\text{m}$ (2), aplicada en este caso sobre una capa de cola de origen animal. Objetivo MPlan $20\times/0,40$.

de la pintura. Las imágenes de las secciones transversales de diferentes esculturas ilustran las características descritas anteriormente (figs. 71 a 74).

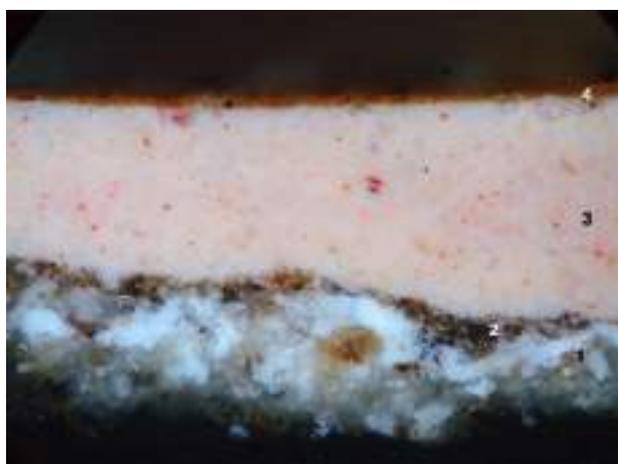
Figura 74. Imagen de la sección transversal de la micro-muestra tomada de la encarnación del anciano (RL04-35). Se observa la gruesa capa de pintura correspondiente a la intervención descrita como *tercera intervención parcial de las encarnaciones* con un espesor de $270\ \mu\text{m}$ (3), aplicada en este caso sobre una capa de suciedad del ambiente mezclada con restos de la tercera intervención. Objetivo MPlan $20\times/0,40$.

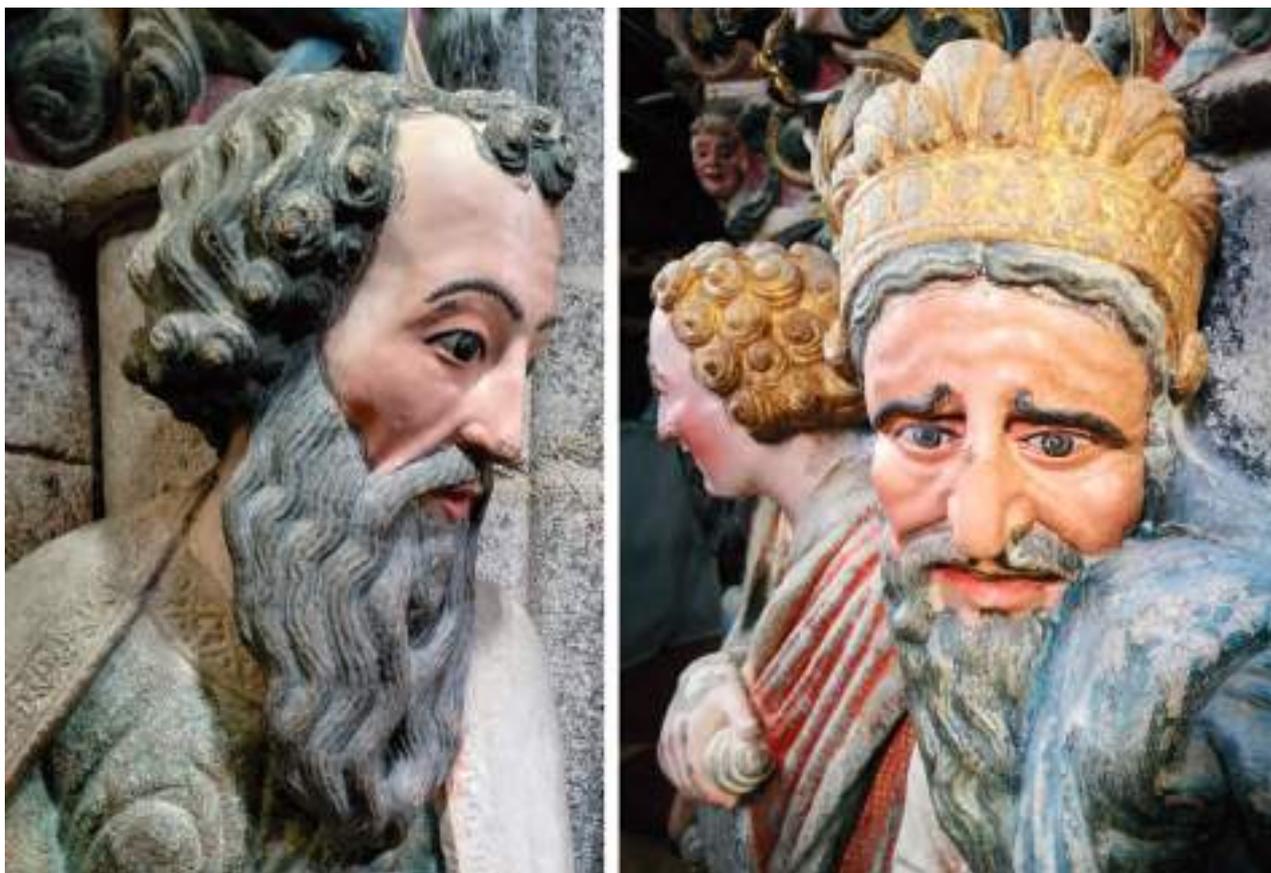
Figura 75. Detalles de las encarnaciones correspondientes al tercer policromado A, policromado parcial que solo afecta a las zonas desnudas de las figuras.

El análisis de las secciones transversales, además de permitir la identificación de la composición de pigmentos y el estado de conservación puntual de las policromías, ha facilitado en muchos casos la comprensión de cómo han ido evolucionando las distintas ejecuciones. Las imágenes que se presentan a continuación corresponden a una micromuestra tomada de la encarnación de la mano de la figura presente en el capitel 5. En este caso encontramos todas las capas de policromía, desde la primera hasta el revestimiento parcial de las partes desnudas (figs. 75 a 79).

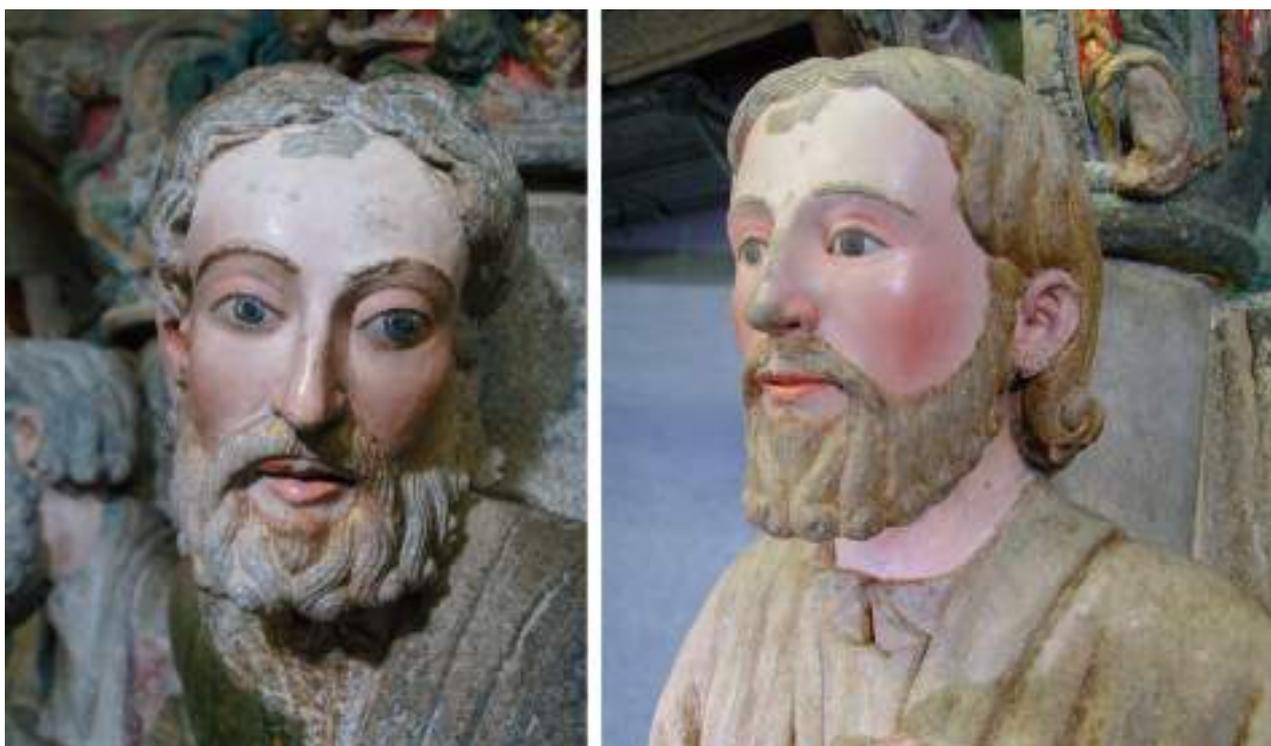
Figura 76. Detalles de la encarnación de los profetas Jeremías e Isaías correspondiente a la intervención descrita como *tercera intervención parcial de las encarnaciones*.
