La restauración del Pórtico de la Gloria

Catedral de Santiago de Compostela

Documentación, estudios y conservación

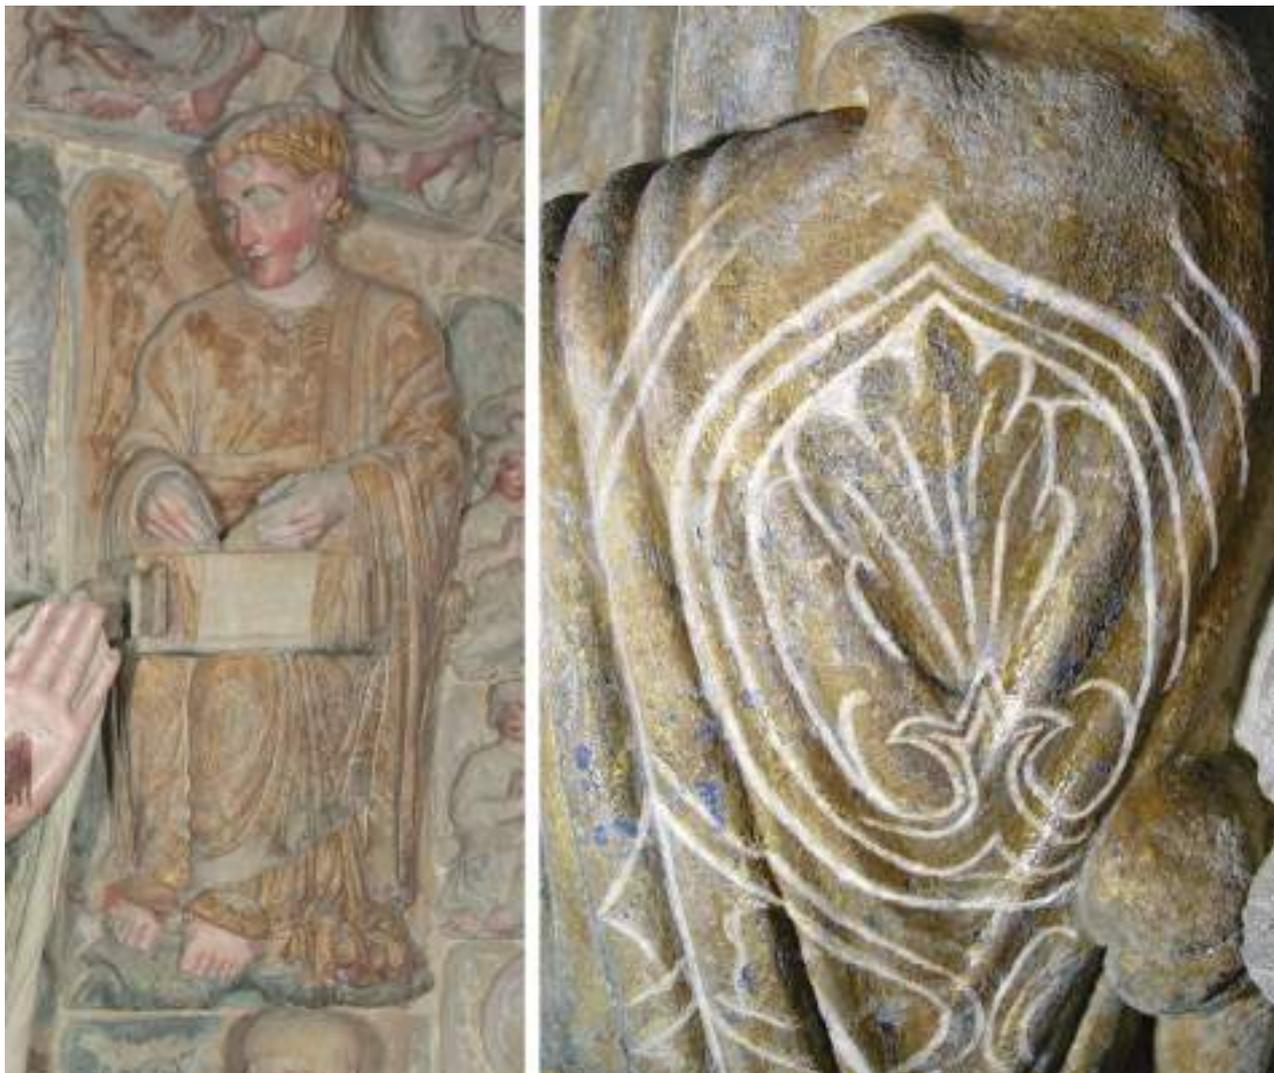
Figura 80. Detalles ornamentales correspondientes a la cuarta policromía.

Solamente hay dos figuras que se vuelven a policromar completamente en este momento; son las imágenes del Pantocrátor en el tímpano y el apóstol Santiago en el parteluz de la portada central. Los mantos y túnicas de estas dos figuras se vuelven a dorar con lámina de oro adherido sobre una capa de asiento de color más rojizo que las anteriores, con mayor carga de tierras rojas. Sobre este oro, a punta de pincel, están aplicadas las decoraciones de los mantos y túnicas con imitaciones de motivos textiles en bermellón, pigmento-laca rojo y azurita. Las encarnaciones de estas dos figuras, al igual que el resto del Pórtico, se retocan de manera puntual con pinceladas de color pardo que refuerzan y completan cejas y ojos (figs. 80, 81, 82 y 83).

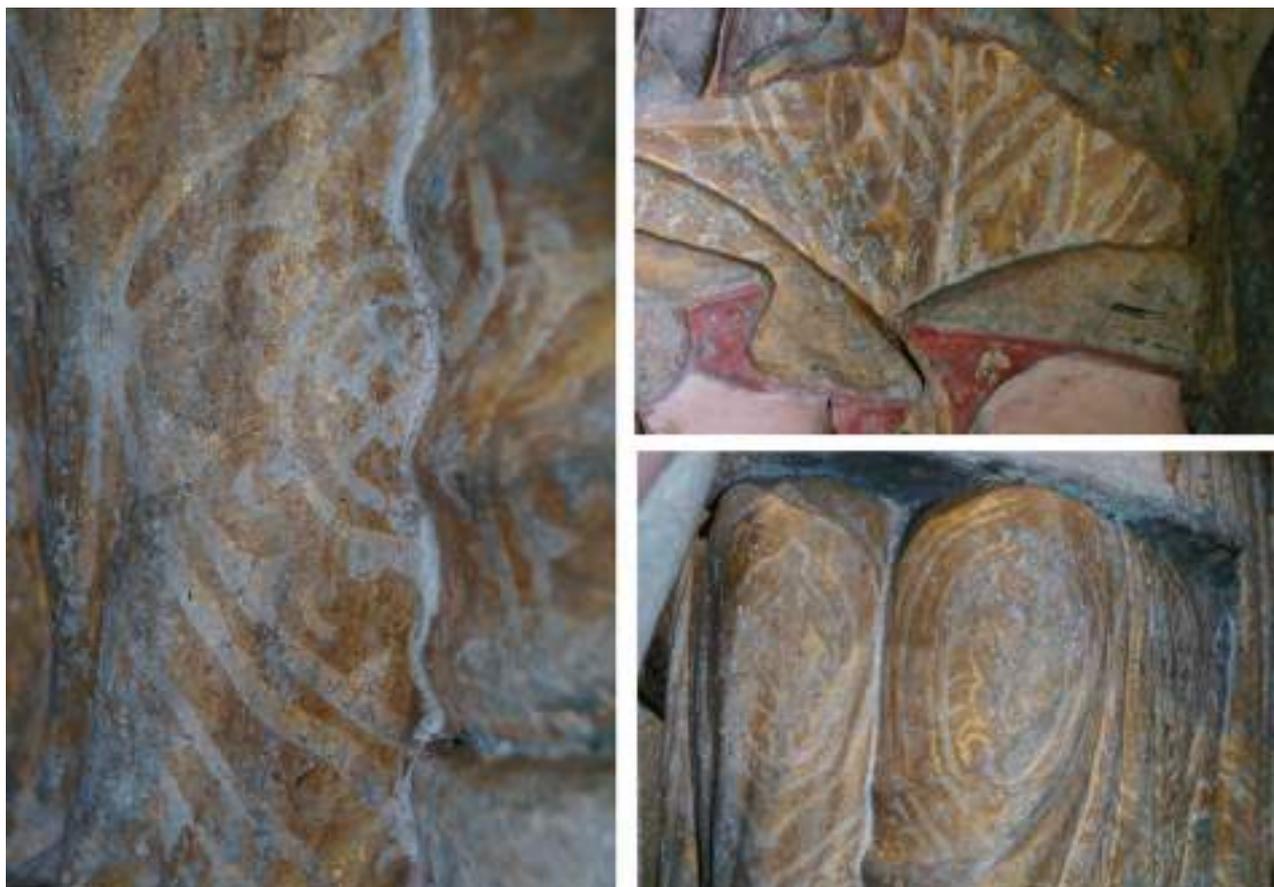
Figura 81. Detalles ornamentales correspondientes a la cuarta policromía.

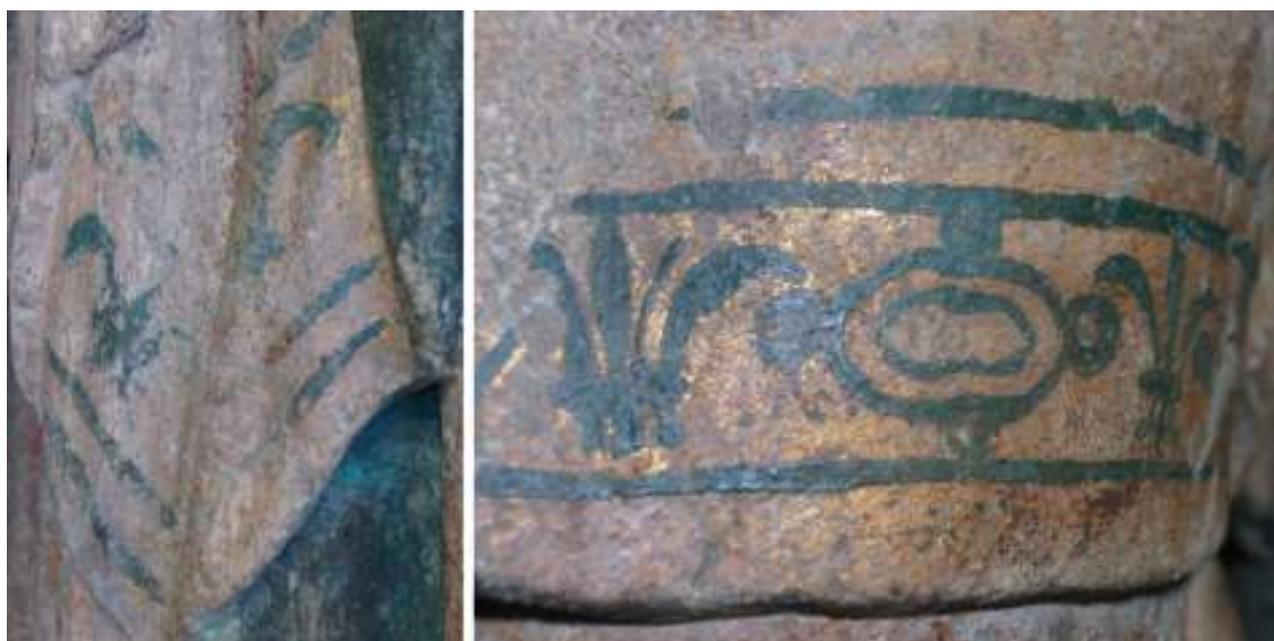
Figura 82. Detalles ornamentales correspondientes a la cuarta policromía.

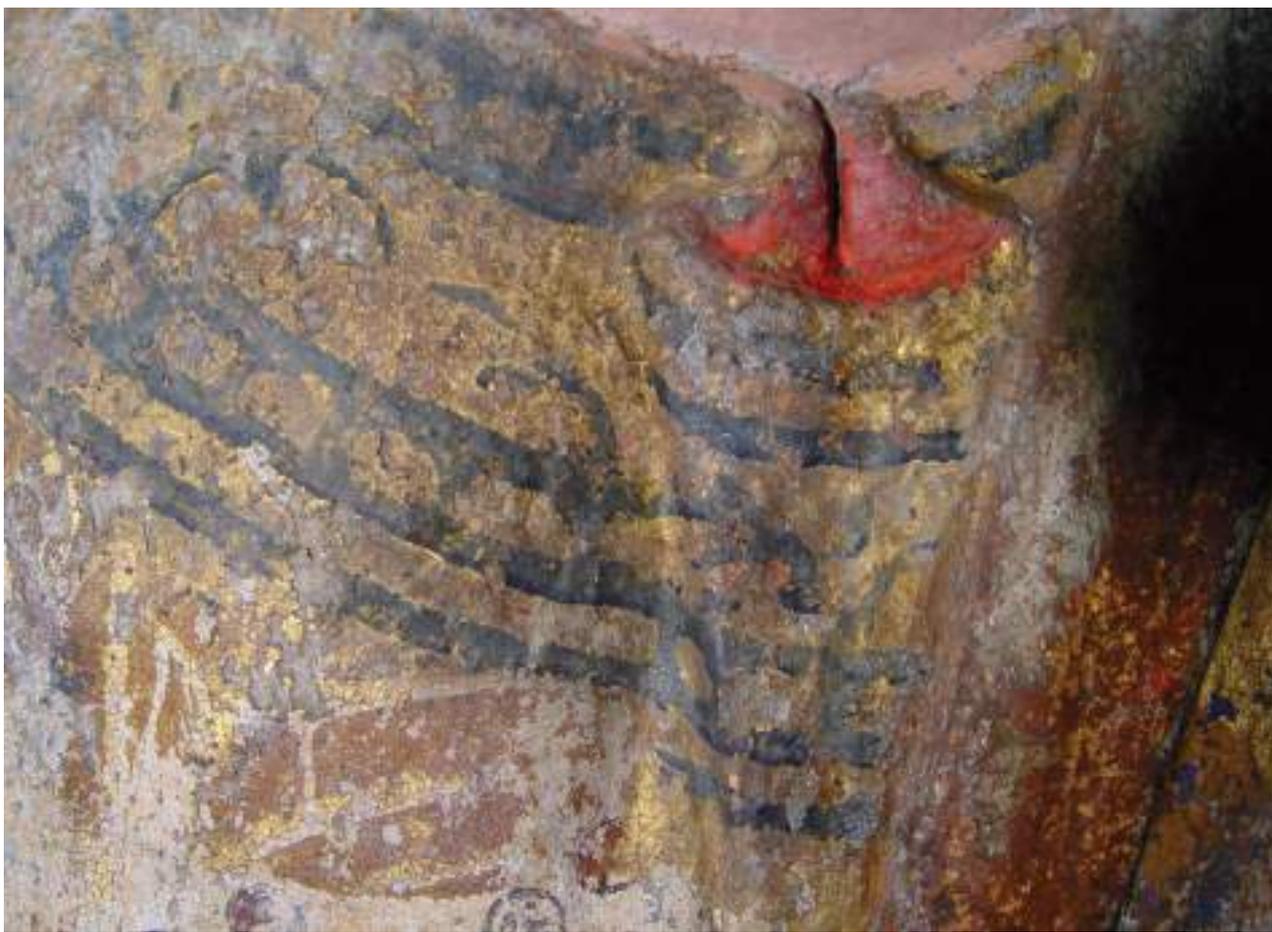
Figura 83. Detalles ornamentales correspondientes a la cuarta policromía.

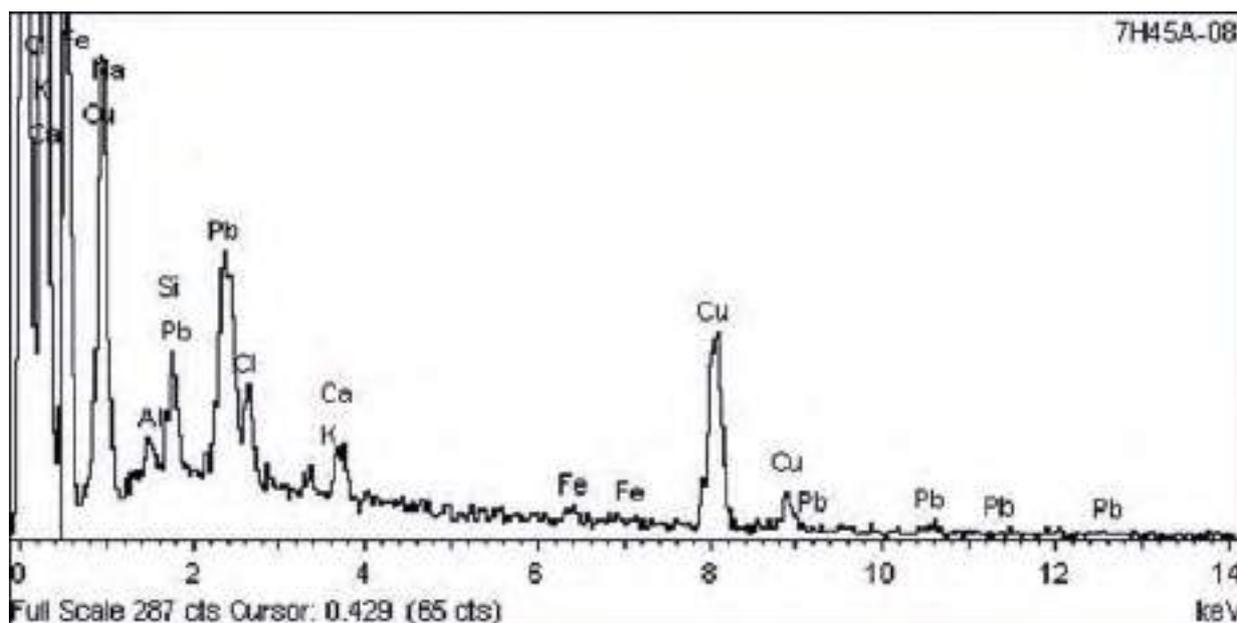
Figura 85. Espectro EDX obtenido del análisis realizado sobre la capa de pintura de color azul. Se identifican los elementos cobre (Cu) presentes en el pigmento de azurita, plomo (Pb) perteneciente al albayalde, calcio (Ca) del carbonato cálcico, así como los elementos relacionados con los pigmentos de tierra (Fe, K, Si y Al). Como en todos los estratos de la policromía del Pórtico se identifica el cloro (Cl) asociado con los productos de deterioro.

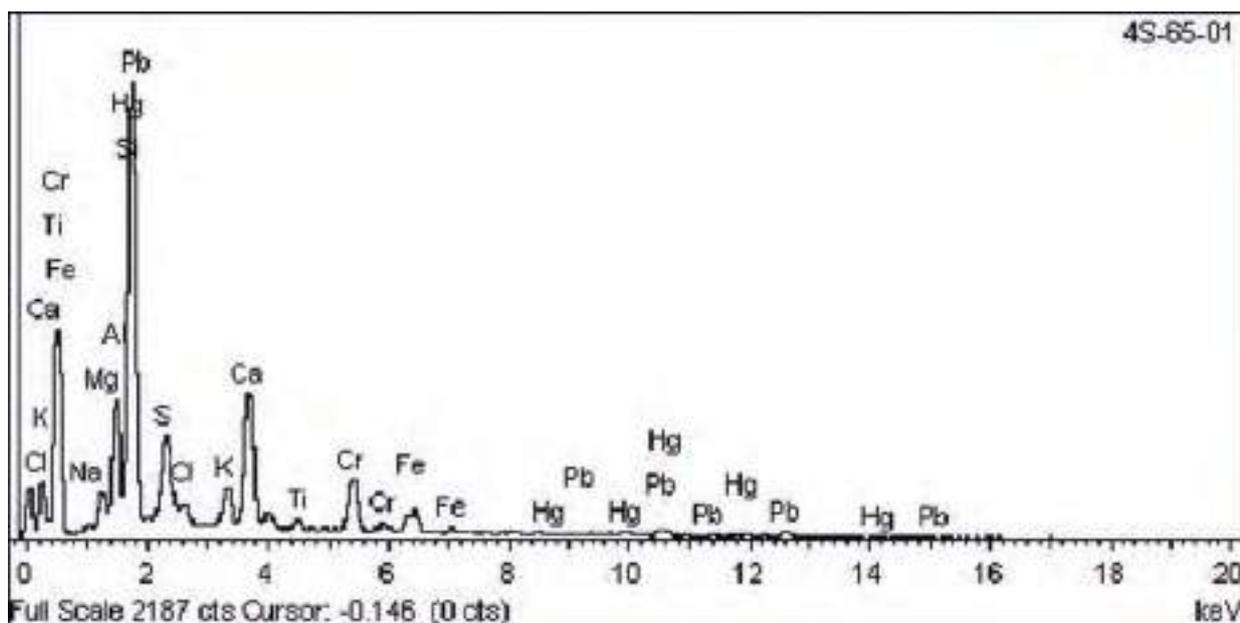
Figura 89. Espectro EDX obtenido del análisis realizado sobre la totalidad de la capa verde. Se identifican los elementos mercurio (Hg) y azufre (S) presentes en el bermellón, el cromo (Cr) perteneciente al verde de cromo, así como los elementos asociados a los pigmentos de tierra (Fe, Ti, K, Si, Al, Mg y Na), además del plomo (Pb) y calcio (Ca) pertenecientes al albayalde y carbonato cálcico, respectivamente.

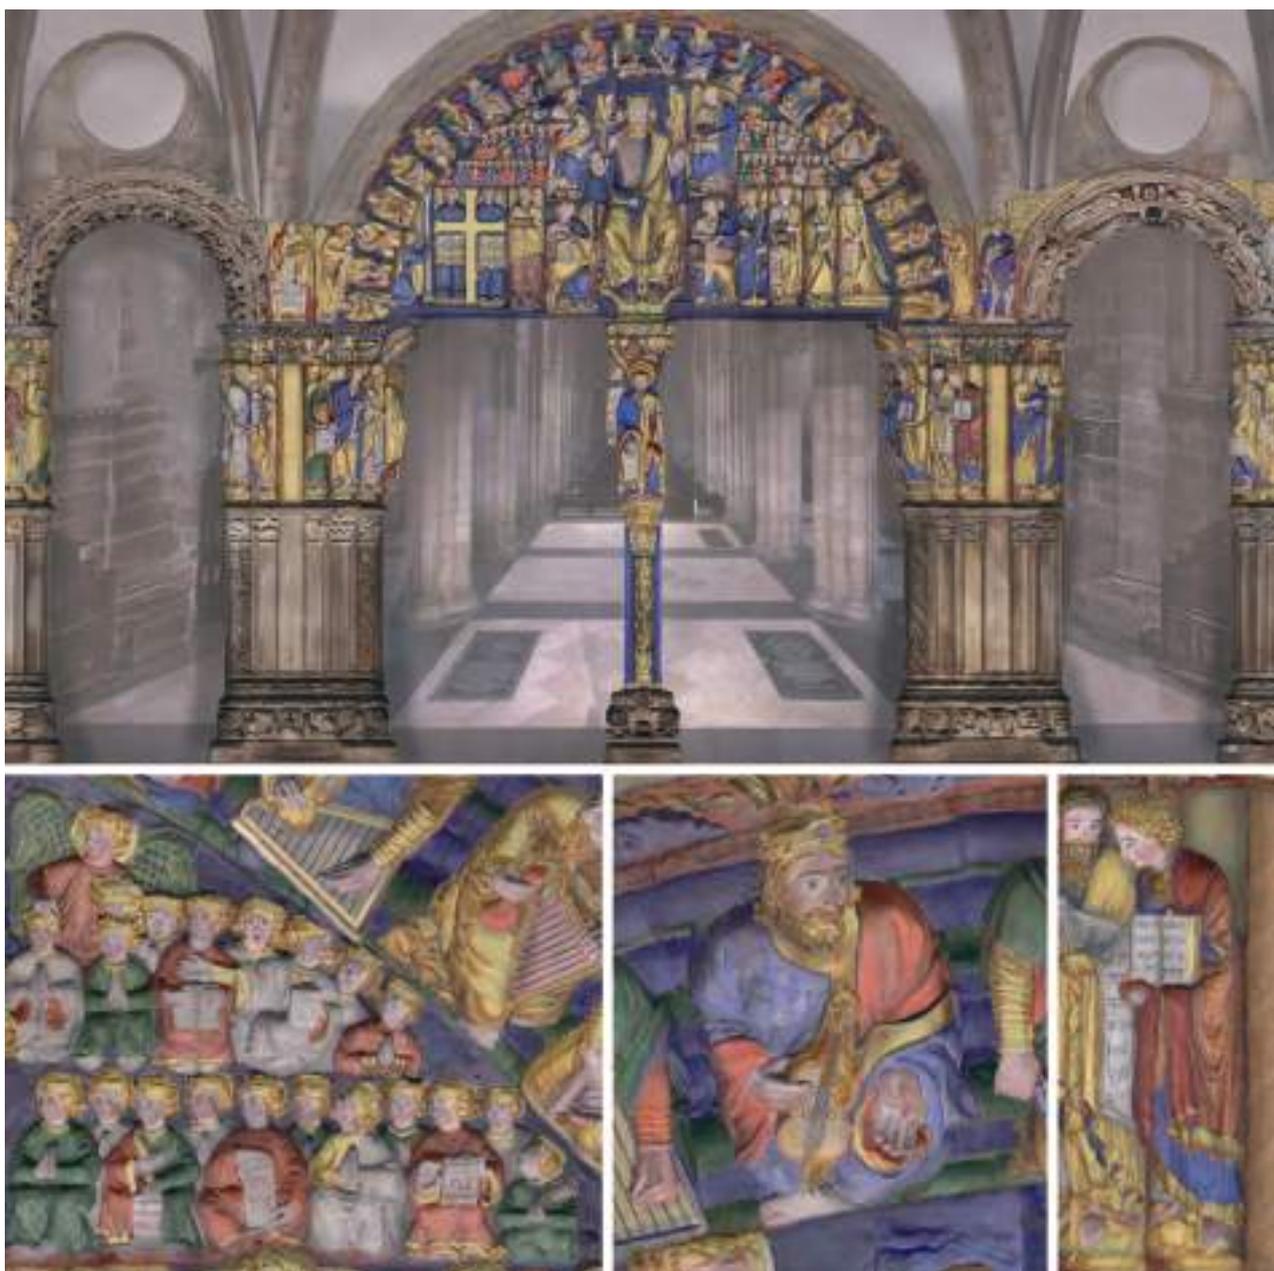
Figura 91. Reconstrucción gráfica digital del primer policromado del Pórtico de la Gloria.

su origen y cómo ha ido cambiando su aspecto a lo largo de la historia. Los datos con los que ahora contamos en cuanto al conocimiento de la historia material del Pórtico tienen una importante aplicación didáctica: las reconstrucciones de los tres policromados que cambiaron el aspecto pictórico del Pórtico y que constituyen un documento único y directo de su evolución artística. Tras los diferentes estudios históricos, estilísticos e iconográficos, técnicos y materiales, este documento enriquece las diferentes formas de leer el Pórtico, en el que ahora cobran un valor añadido los distintos policromados. Por ello es un momento único para elaborar un plan de difusión que dé a conocer de forma más completa esta obra única como objeto de culto y como patrimonio histórico-artístico único en la historia del arte medieval de Occidente. La recreación de las diferentes decoraciones policromas ahora identificadas en el Pórtico, con proyecciones de luz y otras reconstrucciones virtuales susceptibles de realizarse en un futuro, nos dará una visión completa de lo que ha sido la excepcional evolución policroma en el Pórtico de la catedral de Santiago de Compostela.

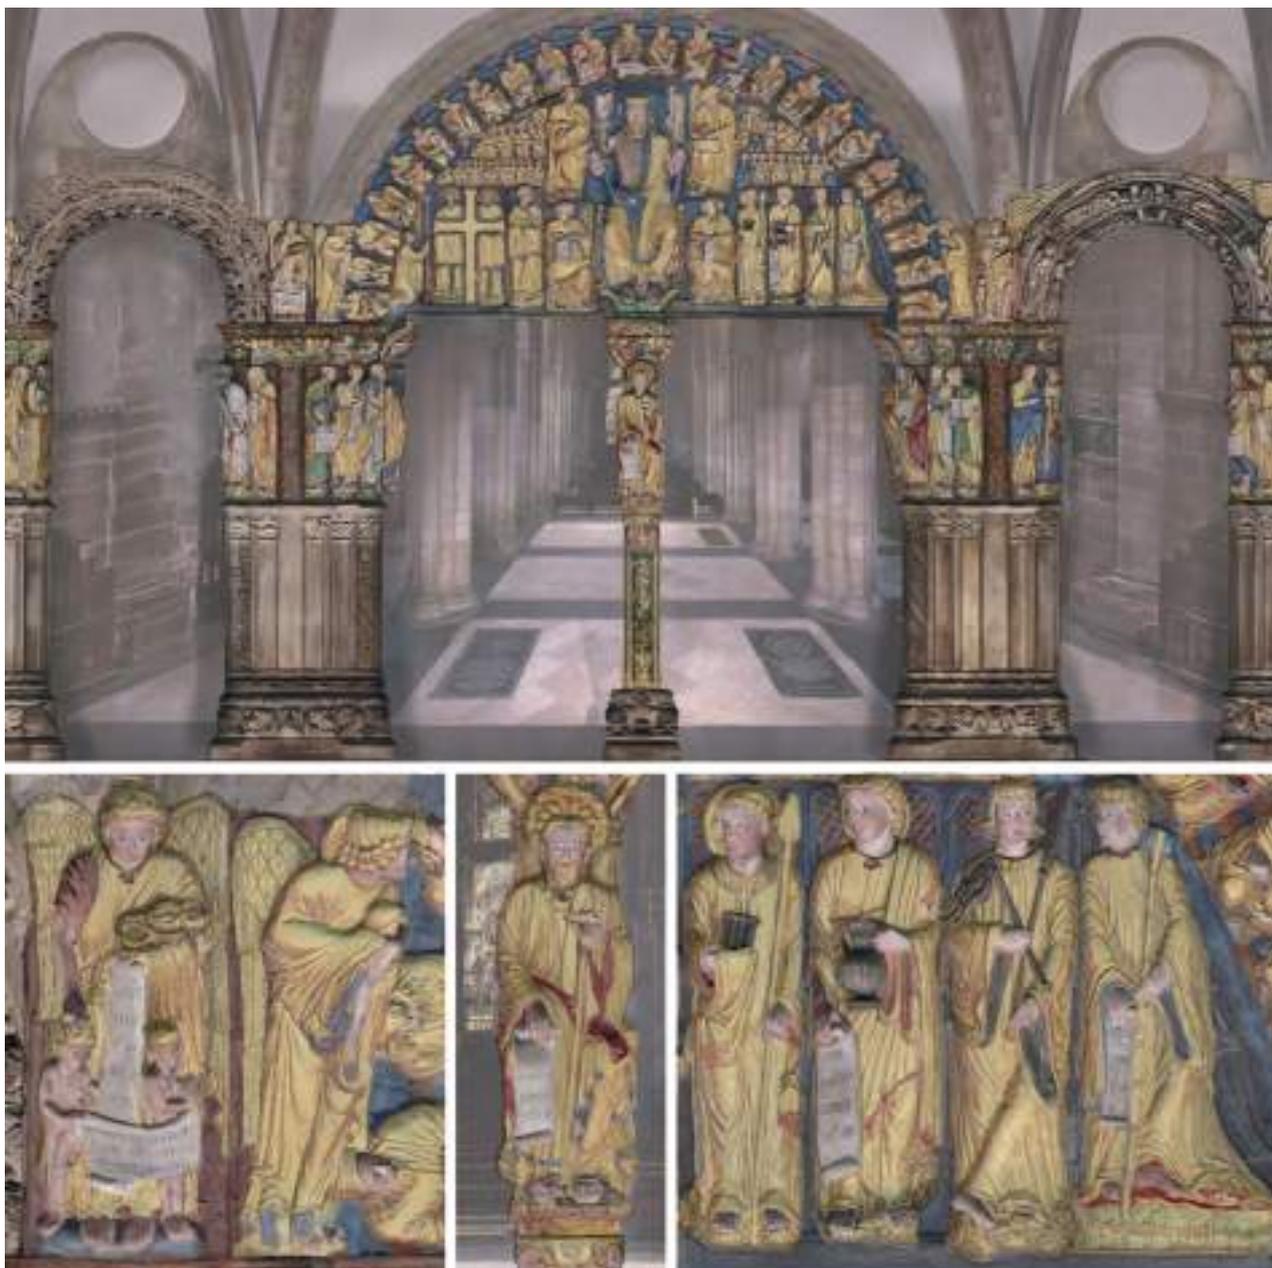
Figura 92. Reconstrucción gráfica digital del segundo policromado del Pórtico de la Gloria.

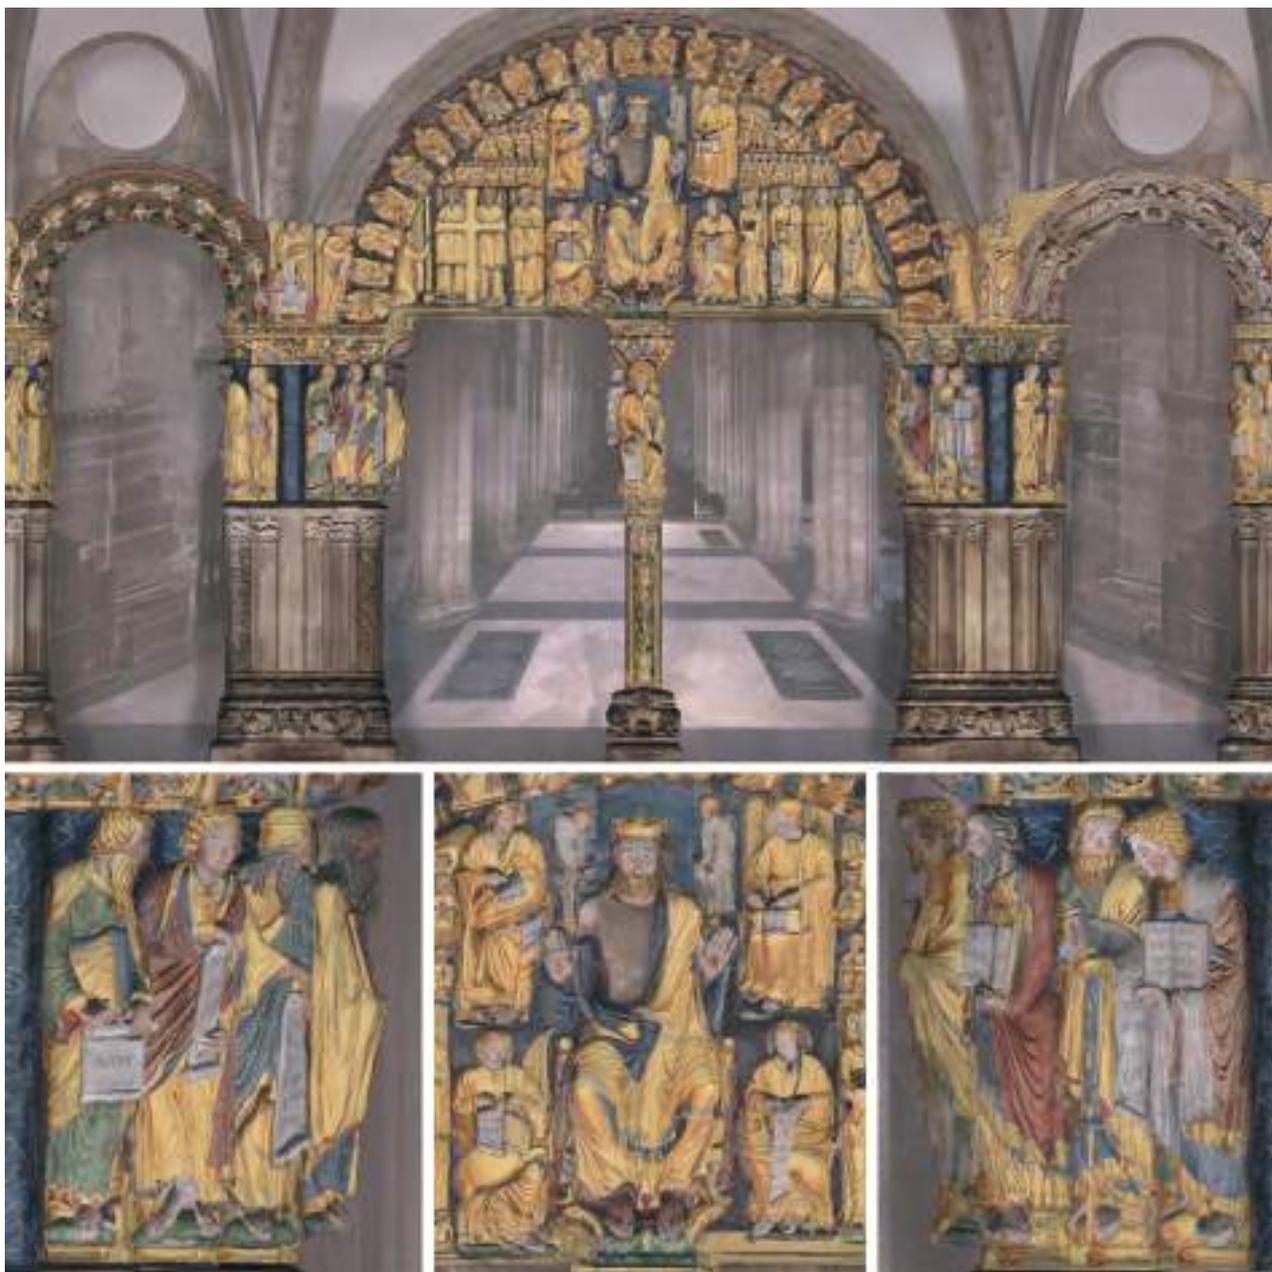
Figura 93. Reconstrucción gráfica digital del tercer policromado del Pórtico de la Gloria.

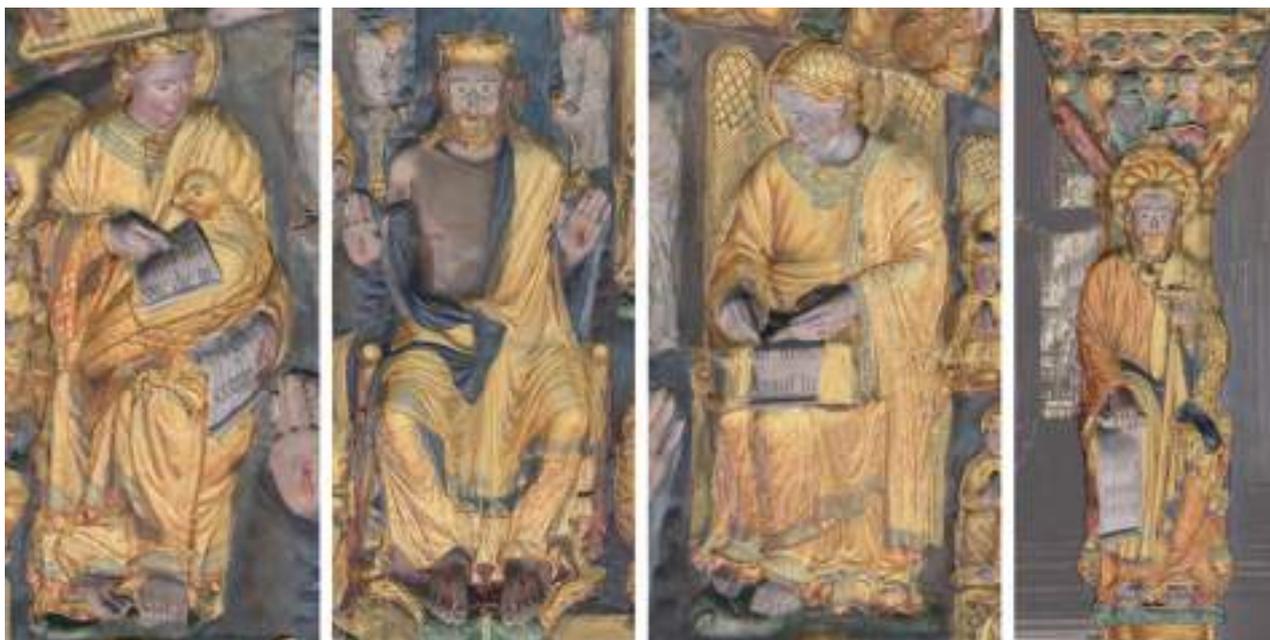
Figura 94. Reconstrucción gráfica digital del cuarto policromado del Pórtico de la Gloria.

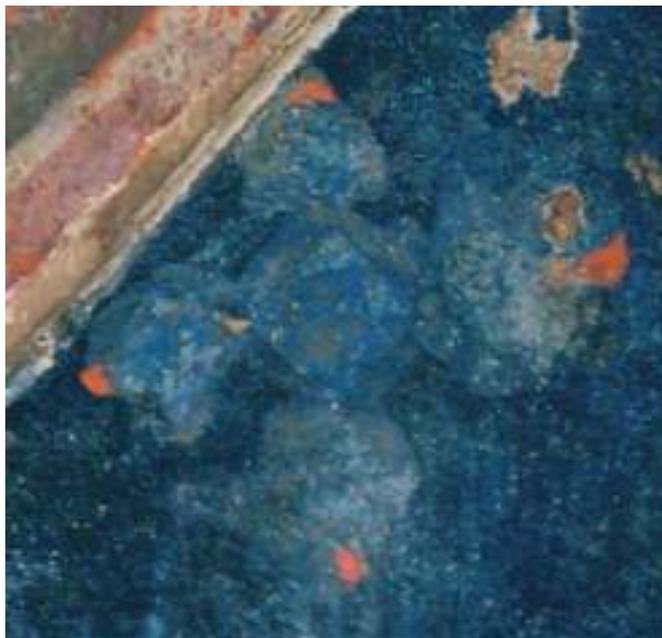
Figura 2. Detalle anterior. Decoración con estaño recortado.

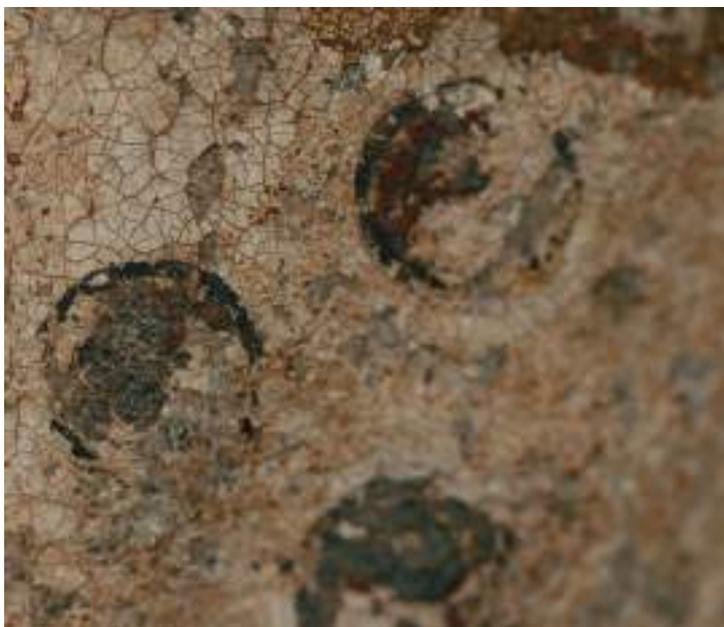
Figura 3. Triple punto estaño-oro. San Juan Evangelista.

Centrándonos ya en nuestro objeto de estudio, comprobamos que en la primera policromía del Pórtico de la Gloria, situada cronológicamente en los primeros años del siglo XIII, se utilizaron aplicaciones de estaño recortadas sin moldear sobre las que se ha identificado algún pequeño fragmento de oro a la sisa. Se trata de unas formas recortadas redondeadas, agrupadas de tres en tres y que generan un triple punto mediante las que se imitaría una decoración textil con hilos de oro; esta decoración se ha localizado en la túnica del San Juan Evangelista, en el tímpano (fig. 3).

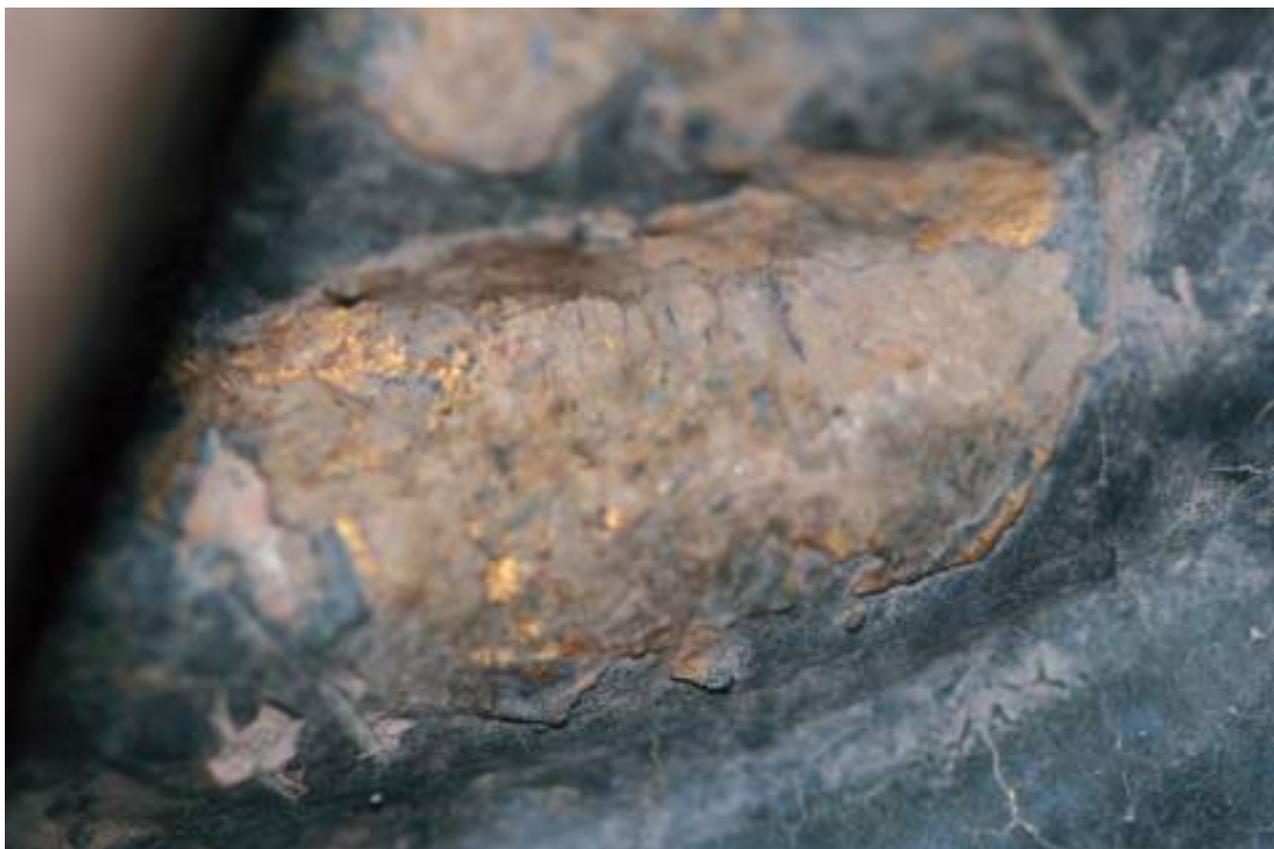
Figura 4. Disco estaño-oro. Moisés.

Asimismo, en la segunda policromía reconocemos esta secuencia formada por estaño sin relleno ni moldeado, dorado con pan de oro. Esta vez los motivos presentan forma redondeada y se sitúan en la túnica del profeta Moisés, en un espacio tan poco visible para el observador como la zona superior de la manga del profeta, sobre la policromía realizada con azurita, lo que confirma que fueron aplicados en este momento (fig. 4).

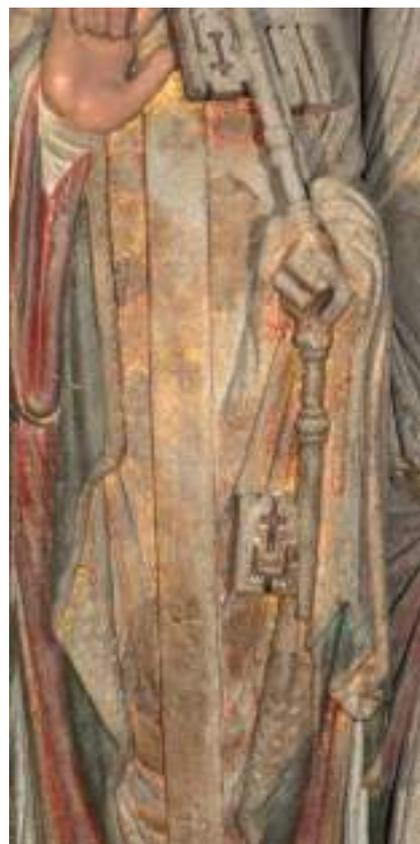
Figura 7. Disposición de brocados en la casulla de San Pedro.

Respecto a su ubicación en cada imagen, observamos que en San Pedro los brocados se dispusieron sobre la casulla dorada (fig. 7). En ella se encuentran dos motivos que se corresponden con lo que de manera habitual denominamos piña y disco floral. Si observamos la ubicación de las decoraciones, vemos que la piña, de forma ovalada y con unas dimensiones de 13 × 8,5 cm (fig. 8), asume un papel destacado en el conjunto, rodeada del disco floral, de 5 cm de diámetro (fig. 9). Las chapas de estaño se adaptan a las formas y los espacios de la talla; incluso algunas piezas fueron colocadas en el interior del cajeadado de la escultura en su hombro, confirmando que los brocados fueron aplicados después del traslado de las puertas al exterior para cerrar el Pórtico (Fernández y Monterroso, 2010: 30). La decoración culmina con el dorado y policromado con carmín de kermes y granza⁷.

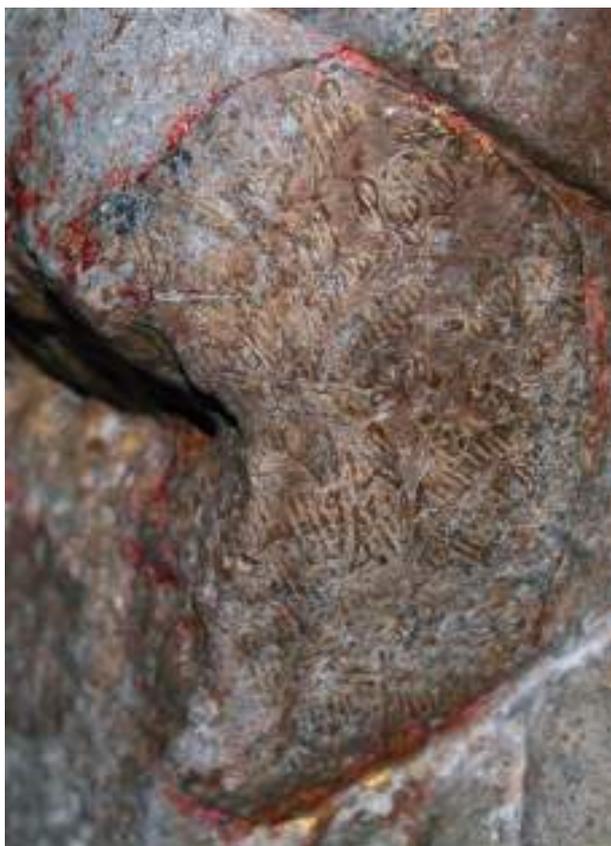
Figura 8. Motivo piña, casulla de San Pedro.

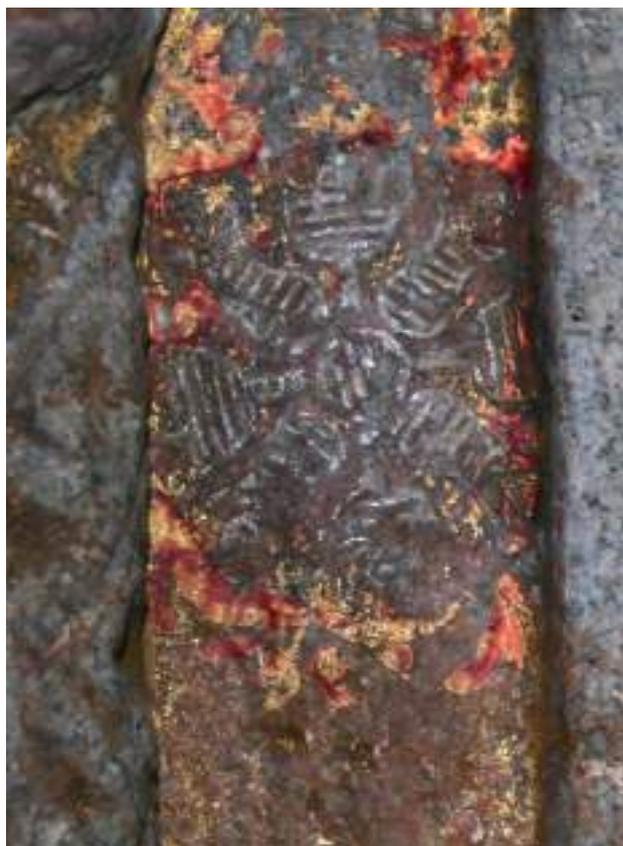
Figura 9. Motivo disco floral, casulla de San Pedro.

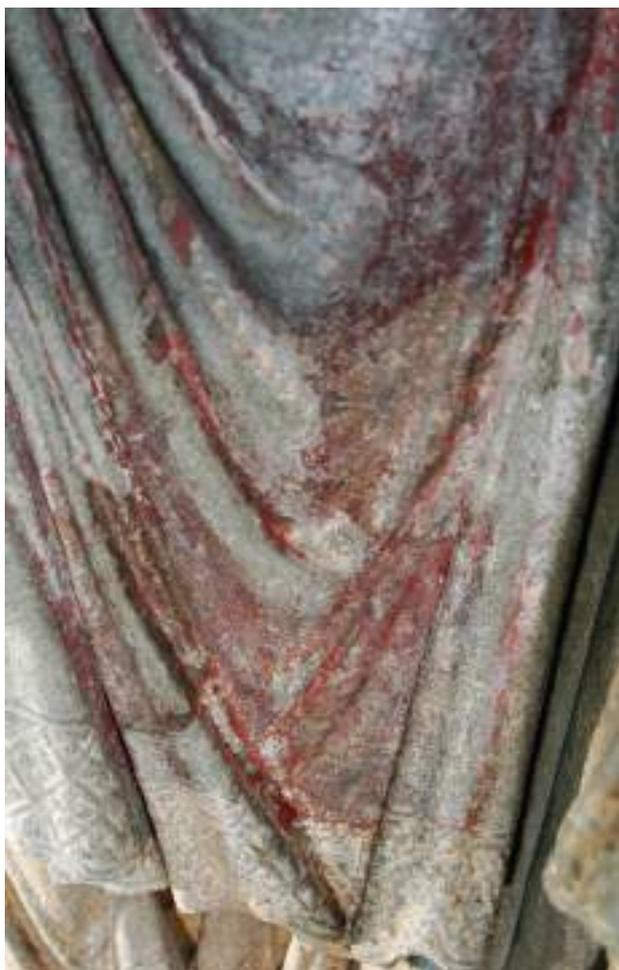
Figura 10. Brocados en el manto de San Pablo.

En la imagen de San Pablo se repite el mismo esquema: la piña y el disco floral forman una composición y solo se han localizado en el manto policromado con bermellón. Esta escultura conserva menos restos que la anterior, pero las dimensiones de las huellas y los fragmentos confirman que se trata de los mismos diseños. También fueron dorados y policromados con veladura roja, según es posible apreciar en los restos conservados (fig. 10).

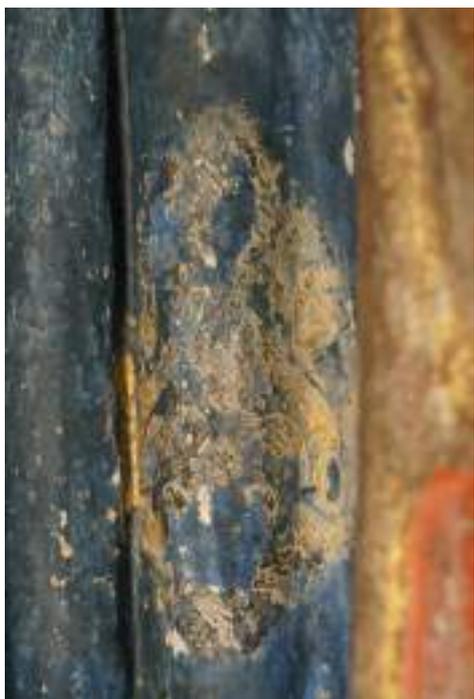
Figura 12. Motivo vegetal con orla, Moisés.

En la prenda interior vemos una disposición similar a la ya descrita para los apóstoles: piña rodeada de disco floral. No obstante, en la zona superior de la túnica, en un espacio reducido, se introduce un diseño nuevo: un motivo vegetal enmarcado en una orla de organización simétrica y rematado en flor de lis. Este presenta menores dimensiones que la piña (9,5 × 7,5 cm), siendo así su tamaño más adecuado a los pliegues del ropaje y del espacio que ocupa (fig. 12). Como acabado polícromo, sobre los brocados de la túnica detectamos azul de azurita.

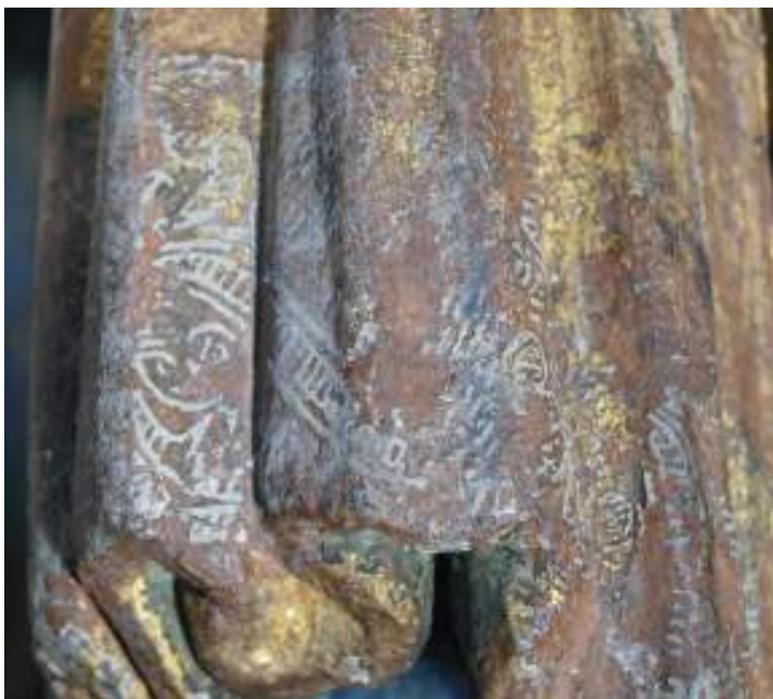
Figura 13. Motivo roleo de acanto, Moisés.

En el manto dorado se introducen otros motivos como la cenefa de roleos de acanto de $8,5 \times 8,5$ cm (fig. 13), un diseño vegetal *a candelieri* de $11,5 \times 7$ cm (fig. 14) y una flor de lis esquematizada, cuyas dimensiones son $5,8 \times 4$ cm (fig. 15); diseños todos que se combinan con la piña y el vegetal enmarcado con una orla y rematado en flor de lis. No hemos logrado establecer en este esquema una organización clara, ni tampoco una planificación en la disposición de las decoraciones; en todo caso, sí se conserva e identifica con claridad una decoración con laca roja⁸ en los campos lisos.

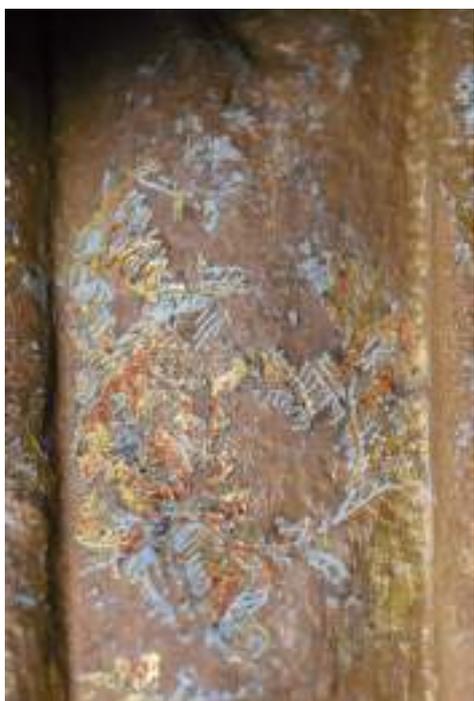
Figura 14. Motivo vegetal con orla, jarrón, Moisés.

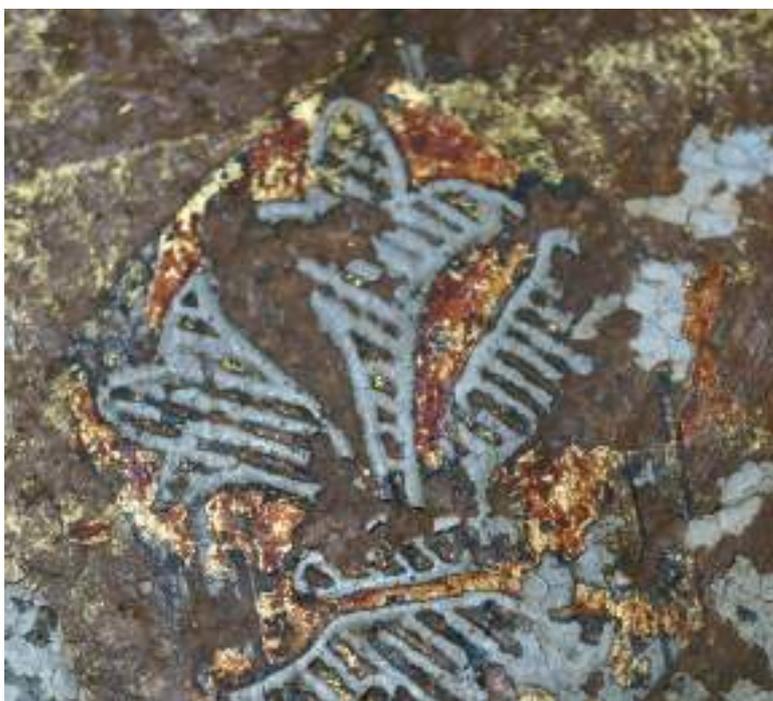
Figura 15. Motivo flor de lis, Moisés.

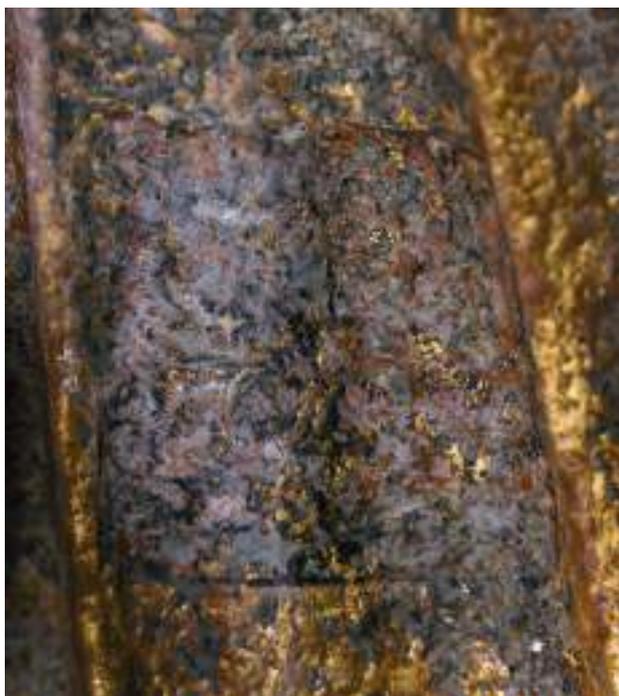
Figura 16. Motivo cuadrado, Jeremías.

Los restos decorativos conservados en el manto dorado de Jeremías dejan ver dos brocados: uno completo pero muy degradado y un pequeño fragmento de otro. El primero, de formato cuadrado, parece una decoración vegetal con unas medidas de $4,7 \times 4,5$ cm (fig. 16). Y respecto al segundo, tan solo podemos reconocer en la fracción conservada una orla doble (fig. 17). Sobre la otra prenda, la túnica verde de cardenillo, contabilizamos hasta seis diseños, entre los que tan solo aparece uno nuevo: una flor de lis muy estilizada en su pétalo central de $8 \times 6,8$ cm (fig. 18). La distribución de los motivos en la túnica no guarda un orden aparente, ya que se disponen muy próximos entre sí y sin jerarquización por tamaños. Sobre ellos podemos reconocer restos de oro, así como una decoración polícroma con azul en los campos lisos. Podemos finalizar la descripción

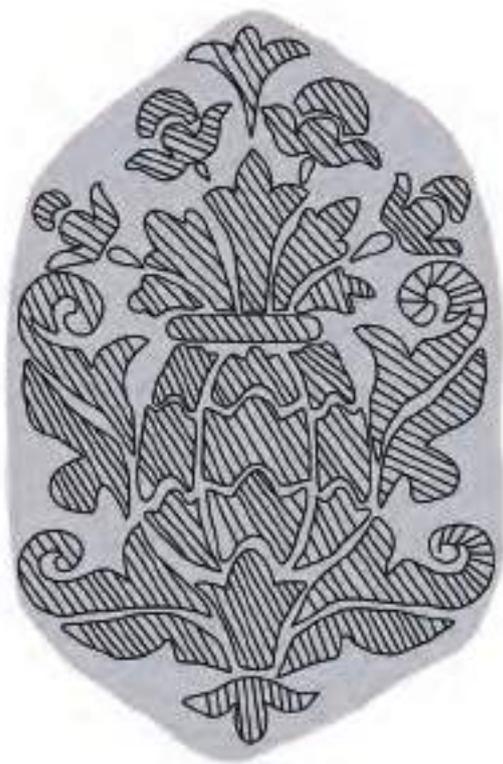
Figura 21. Dibujo técnico: piña.

hasta nuestros días. Respecto a la denominación de este motivo como piña, conviene explicar que los conocidos como «de la granada» incluyen a aquellos que se encuentran inscritos en una corola y en cuyo interior presenta el fruto, algo que no se corresponde con nuestro ejemplo, que presenta

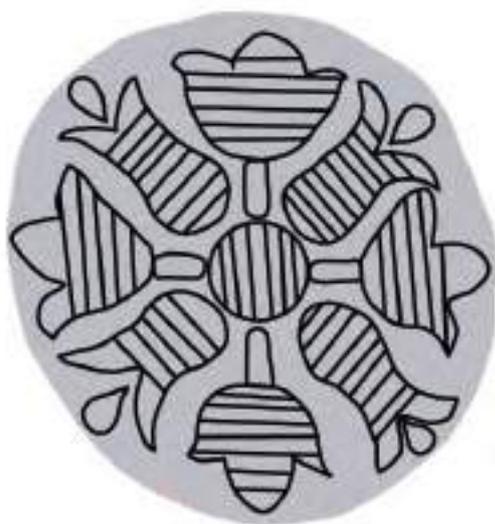
Figura 23. Dibujo técnico: disco floral.

La roseta o disco floral, de formar circular, se organiza en torno a un punto central desde el que se disponen radialmente formas vegetales, abiertas y cerradas, de modo alterno (fig. 23). Los motivos de rosetas fueron empleados en diferentes versiones en el mundo clásico y también en la Edad Media, si bien por entonces con presentaciones más simplificadas. Más tarde, en la Edad Moderna, recuperan las soluciones clásicas con adaptaciones. La forma de uno de los elementos presentes en el Pórtico podría ser tanto una flor cerrada como una simplificación de dos hojas de acanto a modo de balaustre¹³ (fig. 24). Estos detalles reflejan un cambio en relación a otros discos similares en los que se empleó la técnica, como el localizado en el retablo de la cartuja de Miraflores, junto a Burgos (fig. 25). Tanto por la morfología que presenta como por su similitud con otros motivos en brocado —como el encontrado en Délica, fechado en el primer tercio del siglo XVI (fig. 26)— y la evolución en la ornamentación vegetal, hace que nos inclinemos a considerarlo un motivo protorrenacentista.

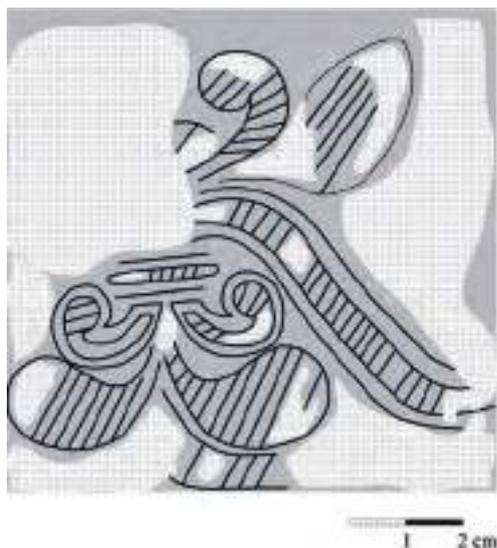
Figura 27. Dibujo técnico: roleo.

El galón o cenefa del manto de Moisés, denominado roleo, está parcialmente perdido, sus chapas se encuentran recortadas y orientadas a cada pliegue, por lo que no podemos reconstruir el diseño en su totalidad. En los fragmentos conservados se observa un roleo tumbado rematado en voluta. El roleo está constituido por un canal central con estrías y dos líneas a ambos lados del mismo. La placa de estaño presenta un formato casi cuadrado y los espacios que dejan las curvas se cubren con varias hojas, enrolladas, que parecen surgir de las volutas de los extremos (fig. 27). El análisis de este y su comparación con la flor de lis estilizada parece confirmar que un fragmento del roleo se utilizó para configurar la flor de lis estilizada y que esta se colocó en sentido inverso con un añadido en la zona superior. Este tipo de diseño de roleos, por su disposición en

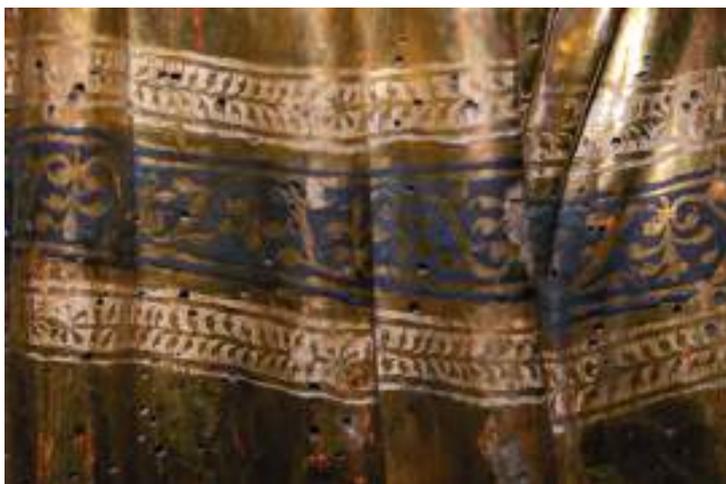
Figura 28. Cenefa con roleo de acanto. Esgrafiado. Retablo mayor de Santa María del Conceyu (1517) en Llanes (Asturias).

horizontal, es muy común en cenefas de túnicas y mantos y en frisos, ya sea pintados o tallados, puesto que se adaptan perfectamente a dichos espacios (fig. 28). Podemos encontrar cumplidos ejemplos en los brocados estudiados en los Países Bajos, en los que aparecen este tipo de ornamentos para una cronología que oscila entre 1510 y 1525 (Geelen y Steyaert, 2011: 569-588-597).

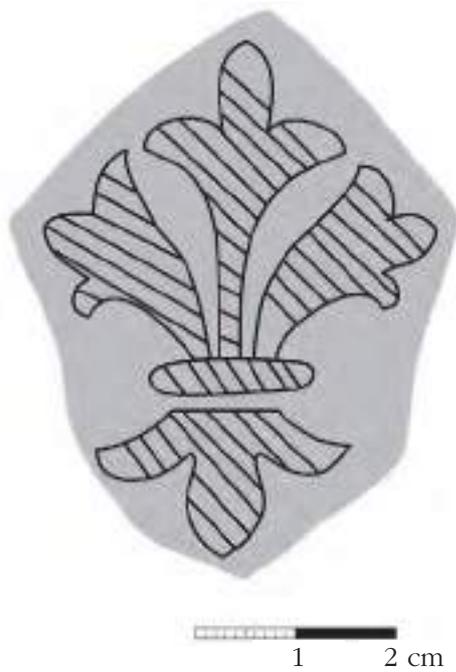
Figura 29. Dibujo técnico: flor de lis.

En el Pórtico de la Gloria encontramos dos ejemplos. La de menores dimensiones parece una evolución en la representación, puesto que el final de los tres pétalos es trilobulado y estos se recogen por la zona inferior con una cinta a modo de ramillete (fig. 29). Respecto a la de mayor tamaño, ya hemos adelantado que fue empleado en el roleo, dispuesto en sentido inverso. También consideramos probable que el elemento estilizado (pétalo central) sea un añadido, pues no presenta el contorno habitual del dibujo. En cualquier caso este motivo responde a un diseño clásico; la zona inferior mantiene las formas habituales, con la cinta que sujeta la flor (fig. 30). La pintura mural inglesa proporciona algunos referentes de interés a la hora de analizar las diferentes concreciones
