La restauración del Pórtico de la Gloria

Catedral de Santiago de Compostela

Documentación, estudios y conservación

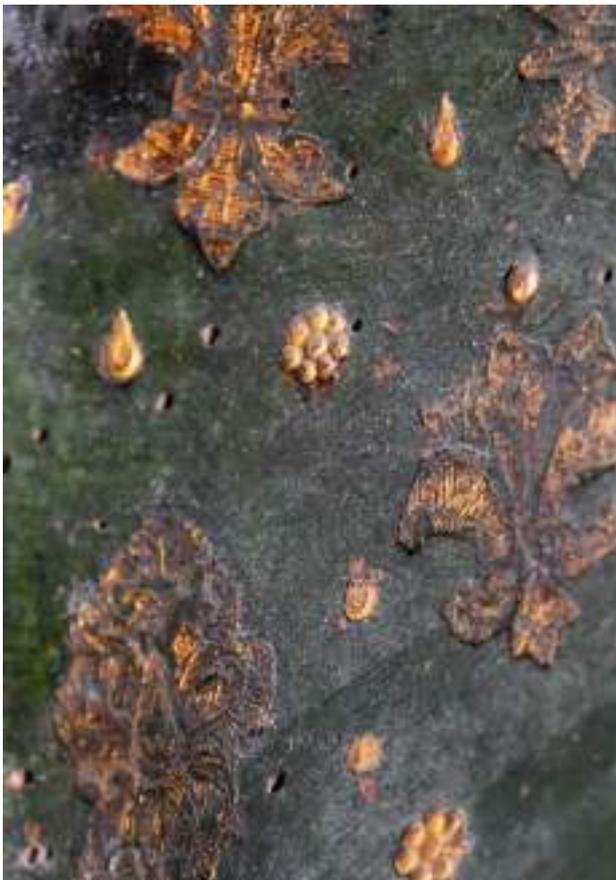
Figura 31. Flor de lis. Brocado del retablo mayor de Santa María del Conceyu (1517), Llanes (Asturias).

otorgadas a este tema ornamental (Raguenet, 1887: 416); tal variedad no hace sino confirmar que se trataba de un motivo recurrente y con muchas posibilidades de representación con diversos procedimientos, tanto pictóricos como con aplicaciones en relieve, con y sin estaño (figs. 31 y 32).

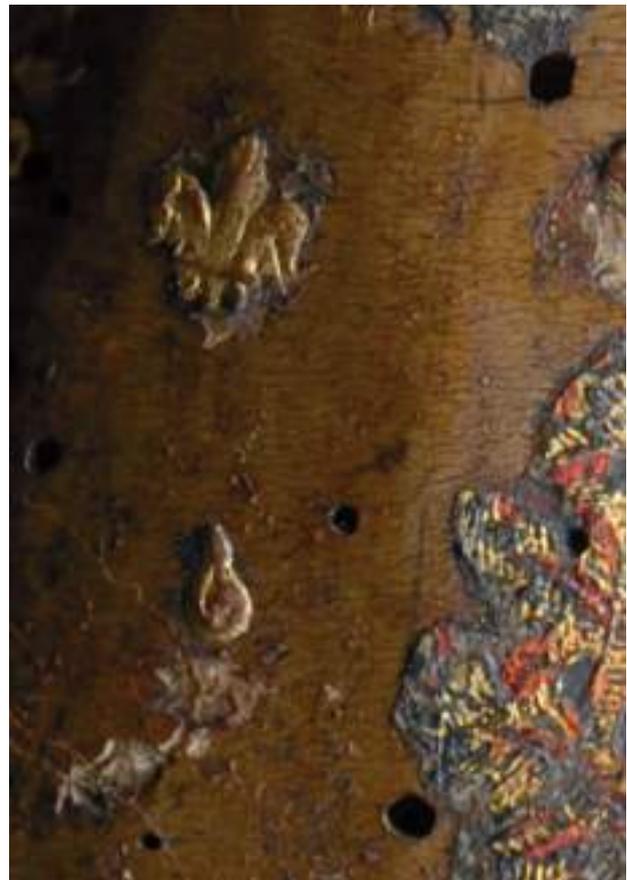
Figura 32. Flor de lis, relieve sin estaño. Retablo mayor de Santa María del Conceyu (1517), Llanes (Asturias).

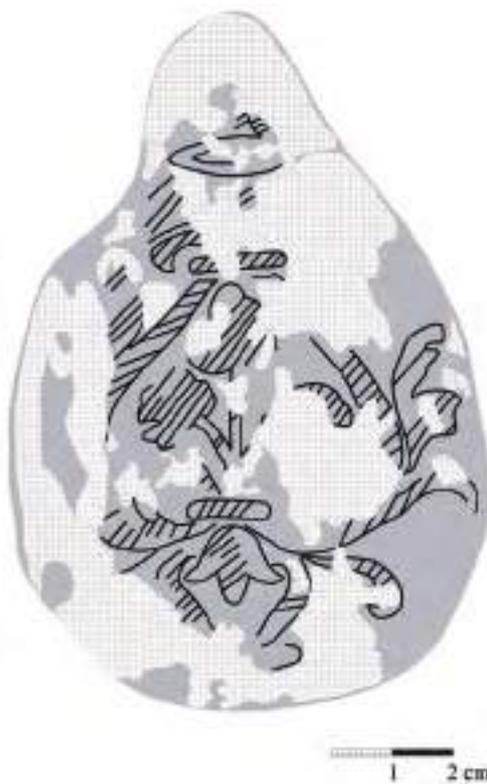
Figura 34. Dibujo técnico: vegetal jarrón.

Hemos descrito dos motivos de similares características, aunque de distinto tamaño. Se encuentran en ambos profetas, pero por su estado de conservación conviene acudir a la escultura de Moisés. El primero, de menores dimensiones, consiste en un motivo vegetal con un eje central de simetría en torno al que se organiza una decoración enmarcada en una orla, siendo el remate de este diseño una flor de lis (fig. 33). Respecto al siguiente, se trata de otro diseño organizado en torno a un eje central, pero con ciertas diferencias, de las que vamos a destacar dos: la primera es que la orla en la zona inferior se apoya en una forma orgánica que parece ejercer de pie o base; y la segunda es que en la zona superior apreciamos un fragmento de óvalo que podría corresponderse con la boca de un jarrón, lo que lleva a pensar que pudiera tratarse de un jarrón o candelabro (fig. 34).

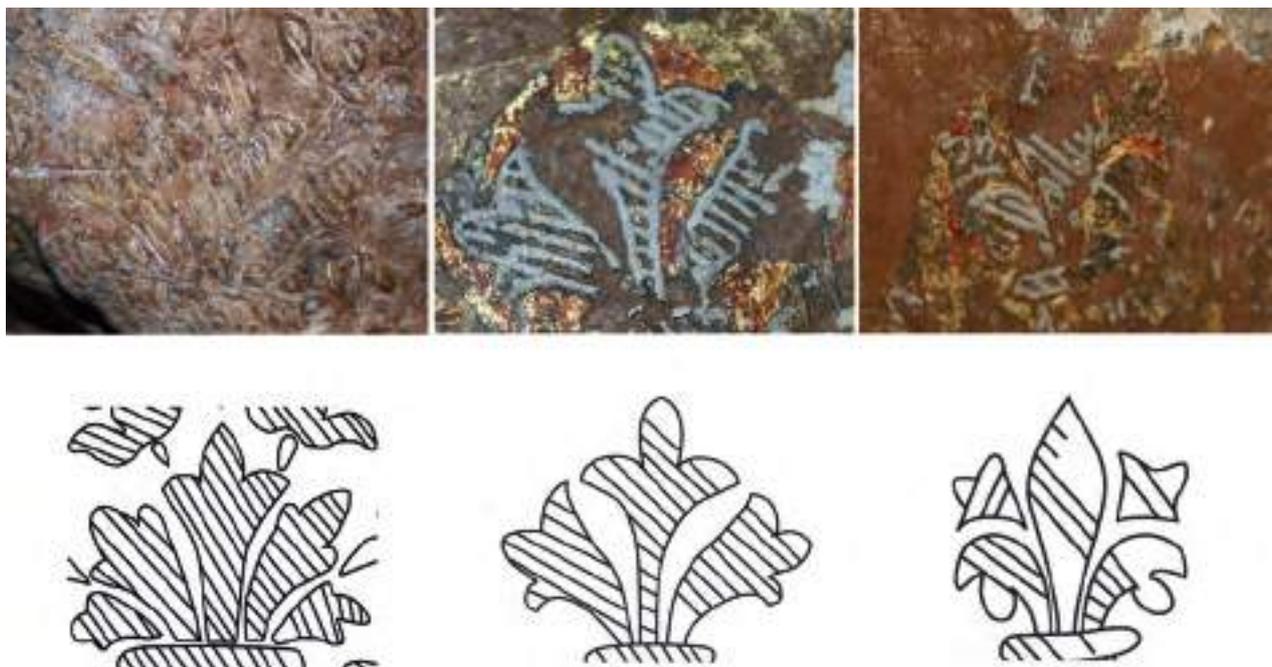
Figura 35. Comparación remates en flor de lis. Piña, flor de lis, vegetal con orla.

Los remates de algunos diseños en corona de hojas o flor de lis pueden llevar a error si los restos conservados son escasos. En los ejemplos que presentamos se pueden observar las diferencias, ya no solo por las formas, sino también por la inclinación de las estrías (fig. 35).

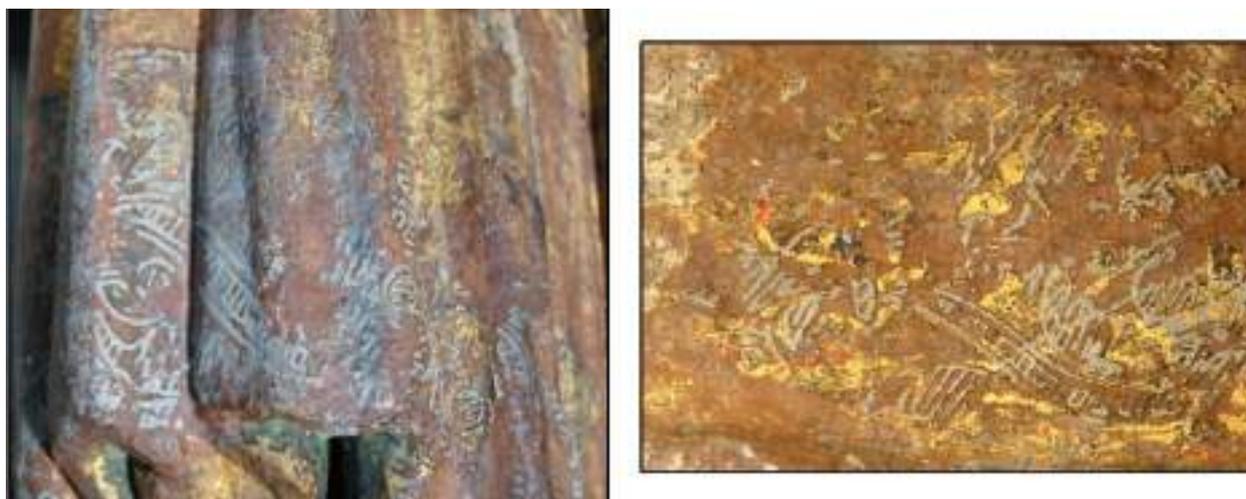
Figura 36. Comparación roleo y vegetal con lis.

El roleo y el motivo con orla que remata en lis presentan la misma estructura, pues ambos tienen un canal central con estrías flanqueado con líneas a sus lados. Si bien sin escala ni dibujo podrían confundirse en una primera inspección visual, la observación en detalle los diferencia con claridad (fig. 36).

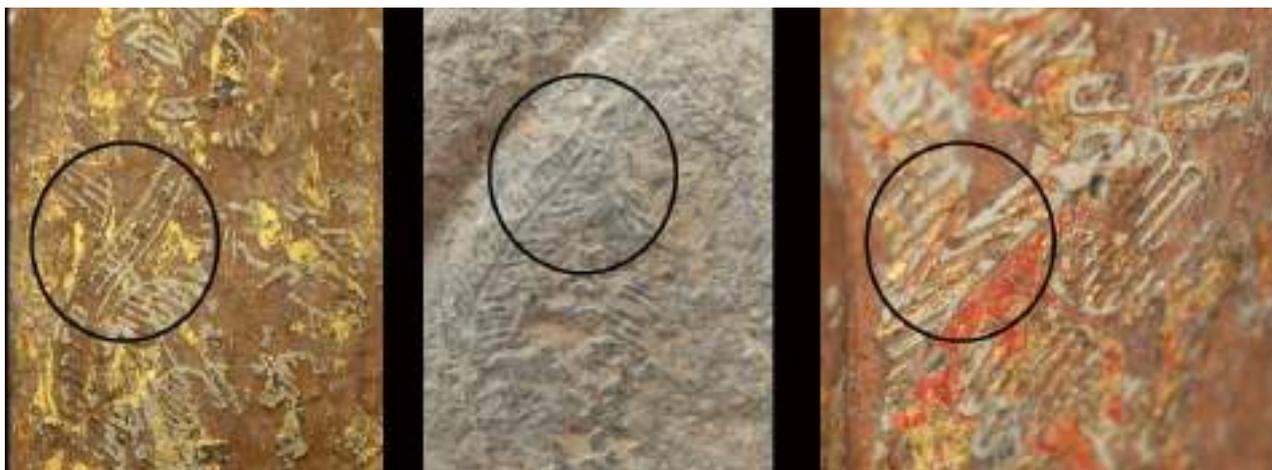
Figura 37. Comparación orlas.

Asimismo, se compararon los motivos con orla ya descritos con el fragmento conservado en el manto de Jeremías. Es precisamente el elemento que mencionamos en el que nos fijamos, pues presenta las estrías en direcciones encontradas formando una espiga hacia abajo. Este detalle es justamente el que marca la diferencia respecto a los otros diseños (fig. 37).

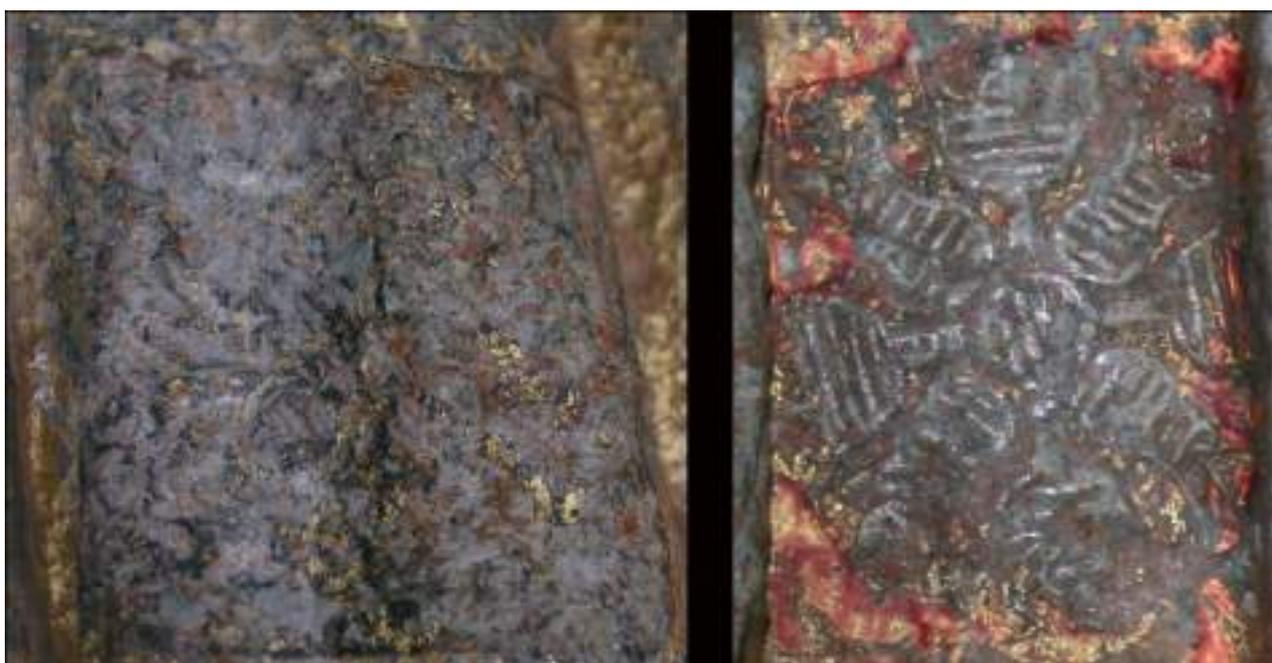
Figura 38. Comparación disco floral y cuadrado vegetal.

En un principio el disco y el rombo se podrían confundir; de hecho, el mal estado de conservación de este último impidió diferenciarlos con claridad hasta que no se finalizó su tratamiento. La comparación entre ambas imágenes aclara esta duda inicial (fig. 38).

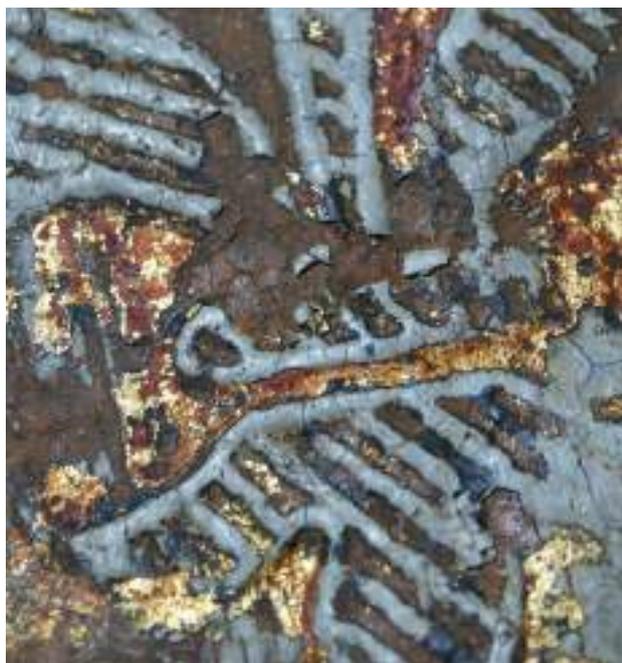
Figura 39. Masa de relleno de color blanco. Moisés.

En gran parte de los brocados observamos que dicho relleno presenta una tonalidad blanquecina (fig. 39); sin embargo, existen otros con una tonalidad más oscura que podría obedecer a la impregnación con los materiales de restauración aplicados en distintos momentos (fig. 40). Lo que sí se puede afirmar es que el dorado y la aplicación del color se efectuó *in situ*, una vez dispuestos sobre la superficie, tal y como se aprecia en algunos detalles (fig. 41).

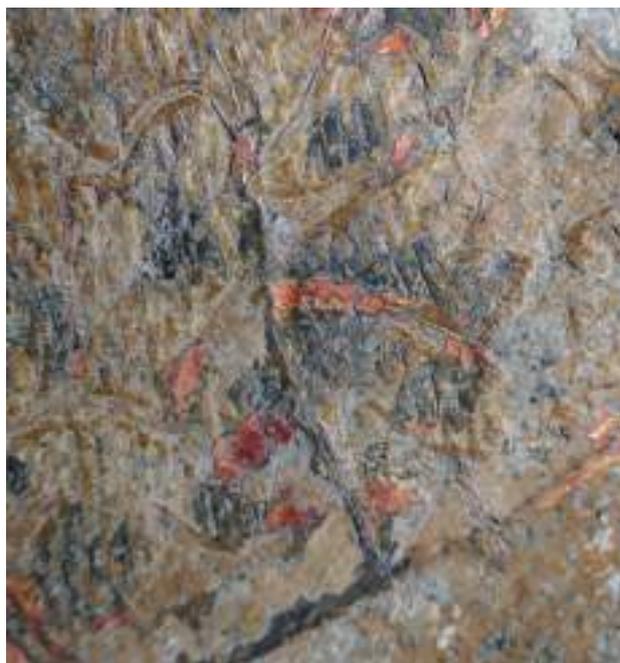
Figura 40. Masa de relleno oscurecida por posible impregnación. San Pedro.

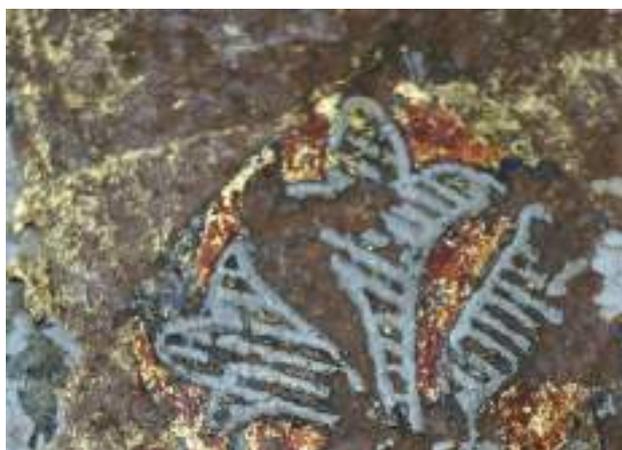
Figura 41. Dorado *in situ*. Moisés.

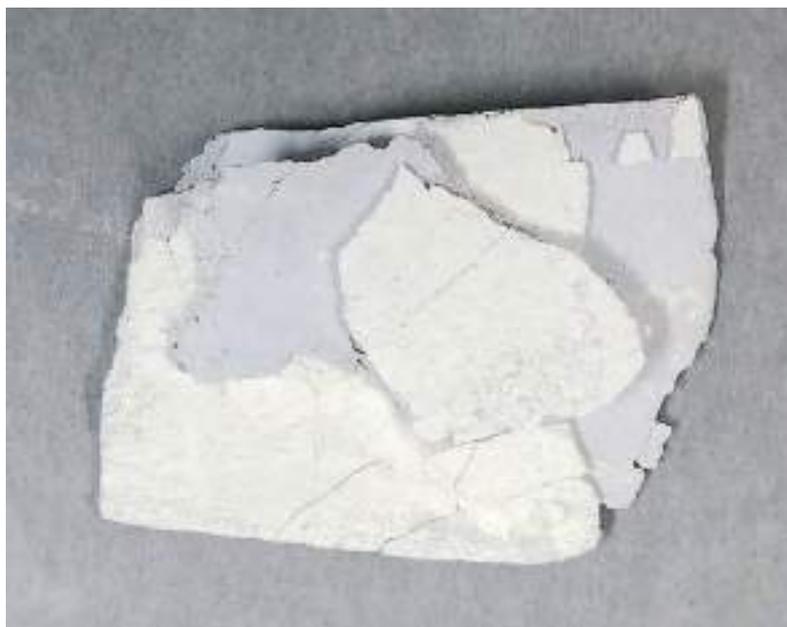
Figura 2. Reproducción del proceso de la formación del albayalde en una lámina de plomo.

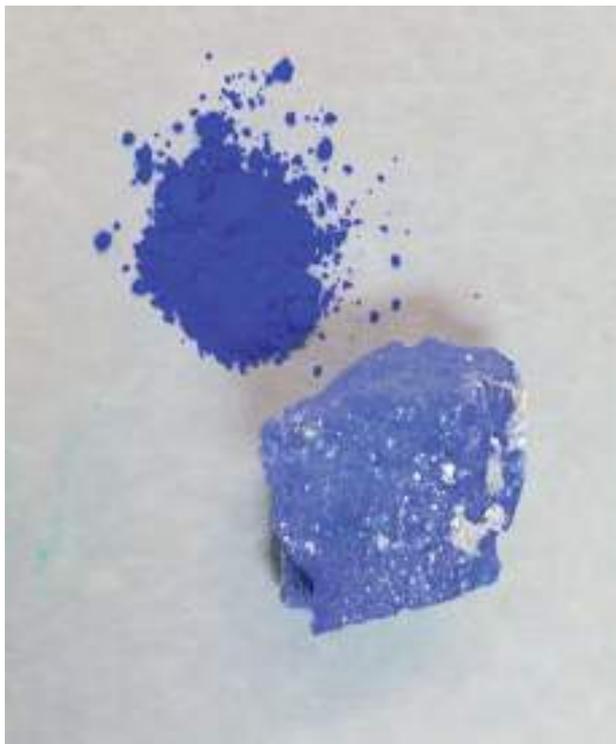
Figura 3. Piedra de lapislázuli y el pigmento azul ultramar.

en refinar aún más el pigmento, añadiéndole agua o lejía y filtrándolo con un paño de lino. En un recipiente de cerámica vidriada se recogía la parte filtrada y se dejaba decantar el polvo más fino dentro del recipiente (Pomaro, 1991: 88; Thompson, 1935: 459-460). Finalmente, una vez seco, el pigmento se lavaba con agua tibia encima de una piedra de moler de pórfido, se dejaba secar y se guardaba en una vejiga o en una bolsa de piel de gamuza. El problema de este proceso es que el hecho de reducir el lapislázuli a polvo, e incluso de someterlo a varios procesos de levigación, implicaba una gran pérdida de material, un aumento considerable del coste de producción y, sobre todo, hacía que el pigmento resultante fuera de un color azul grisáceo debido a las impurezas. Este problema solo se podía sortear si se empleaban piedras de lapislázuli muy puras, tal como se advertía en los recetarios medievales, pero esta calidad de lapislázuli es muy rara y su uso no estaría justificado en las técnicas artísticas (fig. 3).

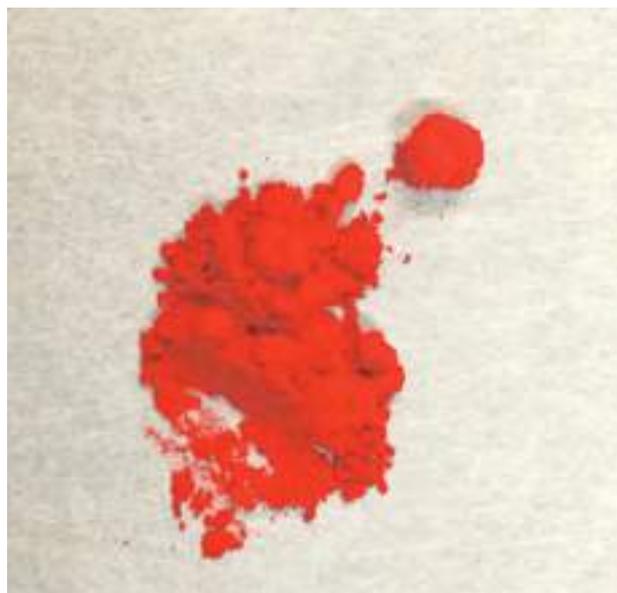
Figura 7. Pigmento-laca preparado a partir de la goma laca.

Otro pigmento rojo empleado en el Pórtico de la Gloria es el pigmento laca, es decir, la secreción resinosa roja del insecto *Kerria lacca* o *Laccifer lacca* que habita varios bosques tropicales del sudeste asiático. Los pigmentos laca se preparaban haciendo precipitar y fijar un colorante de origen animal o vegetal en un soporte mineral o carga inerte. El resultado es una sustancia coloreada insoluble, cuyo comportamiento es similar al del pigmento, aunque algo más transparente. En este proceso se han empleado tradicionalmente alumbre, carbonatos, yeso o albayalde. La laca se ha empleado como pigmento desde la Antigüedad (Dyer Tamburini y Sotiropoulou, 2018) y aunque no todos los autores consideraban que era adecuada para la pintura, disponemos de varias recetas medievales que describen su proceso de preparación: se escogía la goma laca más brillante, se lavaba y, una vez seca, se pulverizaba muy finamente; a continuación, se mezclaba con lejía fuerte —o con orina purificada— para extraer el color y se cocía durante tres horas. Luego se colaba y se le añadía un poco de alumbre de roca, se colaba otra vez con un paño y se dejaba secar (Clarke, 2011: 108; Pomaro, 1991: 9-92; Benedetti, 2014: 447-449; Merrifield, 1968, II: 701) (fig. 7).

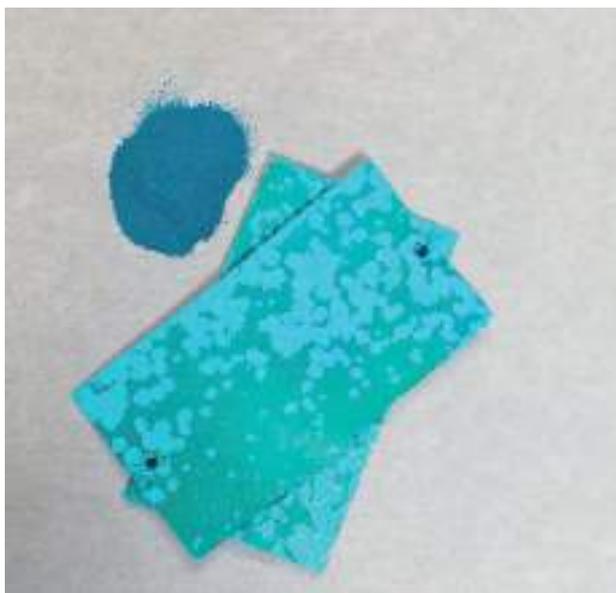
Figura 8. Reproducción del proceso de la formación del cardenillo en láminas de cobre.

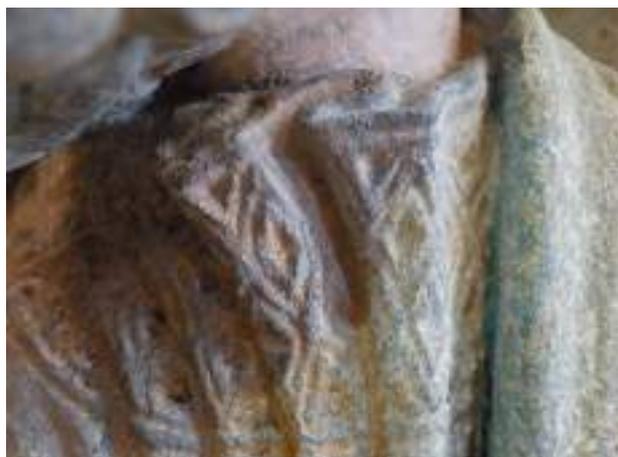
Figura 8. Detalle del escote de la túnica en forma de tubos de órgano del apóstol Pablo.

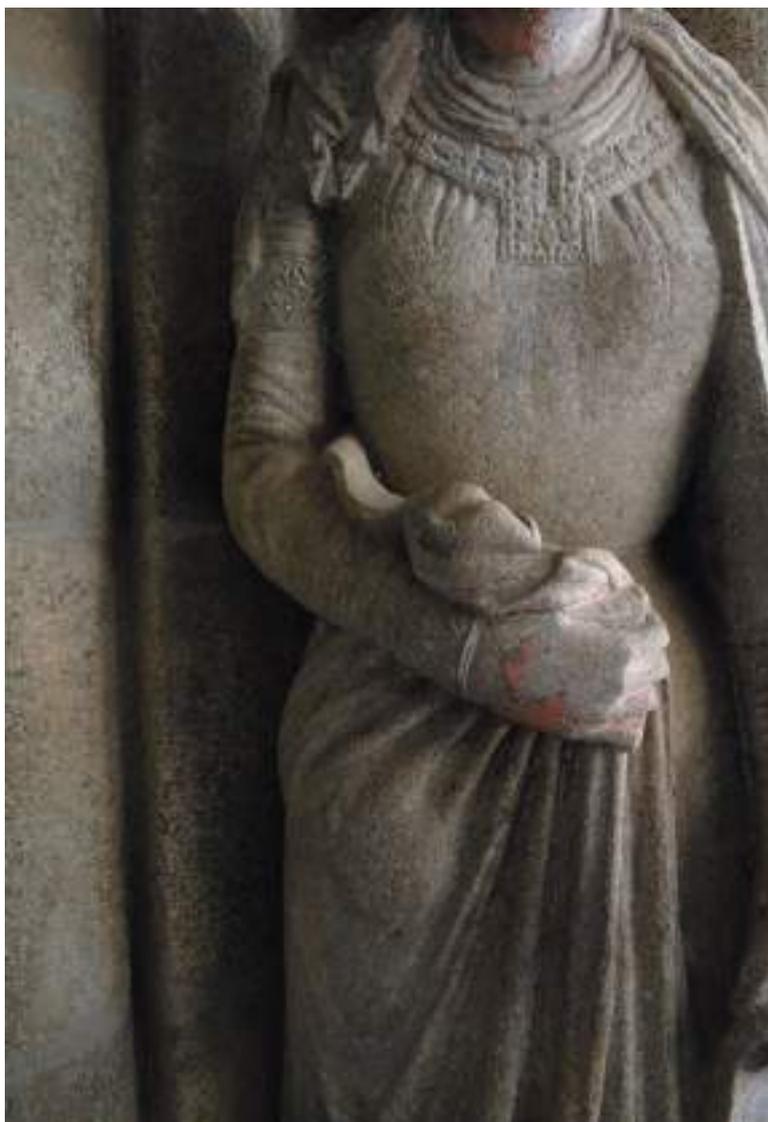
Figura 13. Reina de Saba. Detalle de las modificaciones realizadas en esta figura.

Con motivo de unas jornadas de trabajo en Santiago, meses después de nuestra primera visita, expuse a mis compañeros la convicción que tenía sobre la modificación sufrida por la escultura de la reina de Saba y allí se disiparon las pocas dudas que tenía. Uno de los presentes, Rodrigo de la Torre, había efectuado por encargo de la Fundación Catedral un trabajo sobre los aspectos técnicos del Pórtico en el año 2010. Mucho antes que yo, De la Torre había llegado a la misma conclusión: él por el camino de la técnica y labra de la piedra y yo a través del estudio de la indumentaria y los tejidos⁹. En el informe, inédito, que tan generosamente me prestó, encontré

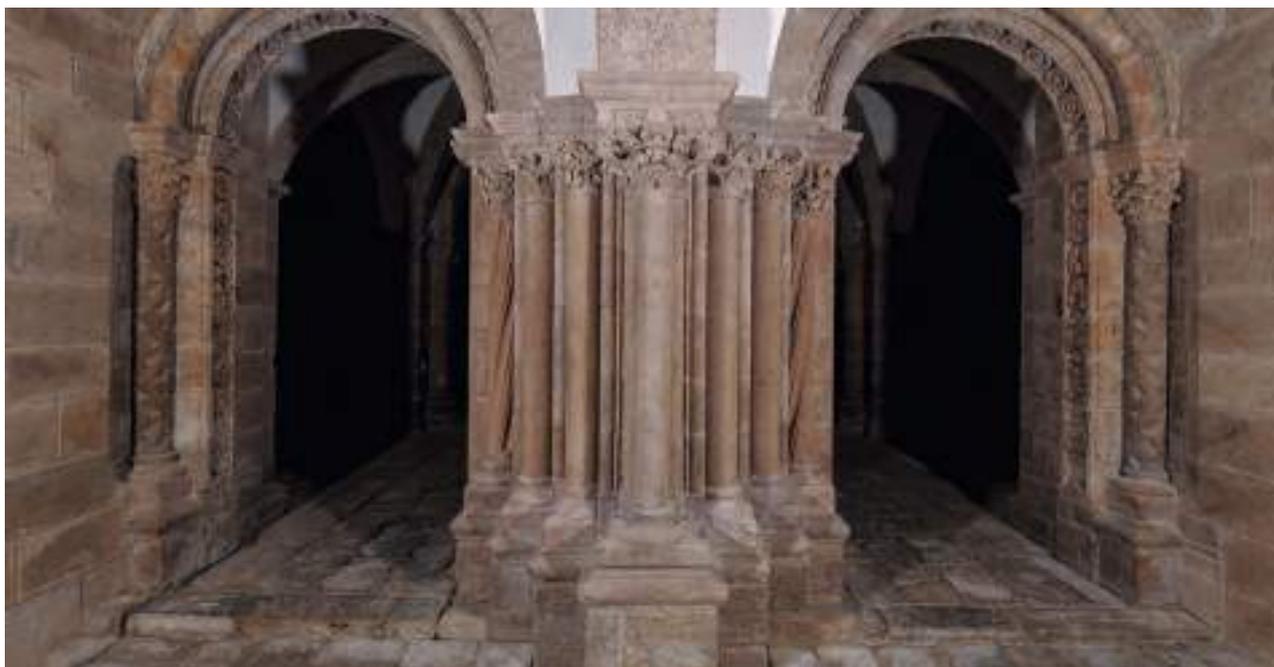
Figura 3. Pilar central y arcadas en acceso original a la cripta del Pórtico de la Gloria.

También en la cripta, las dos arcadas con decoración mateana situadas en los accesos originales a este espacio habrían sido sobrepuestas a las arcadas previas, pues ni las hiladas de sus aparejos ni sus respectivos ejes de simetría coinciden, de modo que las arcadas primitivas han tenido que ser ampliadas para dar cabida a la decoración escultórica. Asimismo, señala Alonso, ambas arcadas primitivas presentan huecos en sus jambas para embutir en ellos trancas de cierre de puertas, los cuales serían originales pues su contorno interior es de cantería, pero la longitud de uno de ellos es insuficiente para alojar una tranca de la longitud de la puerta actual, un hecho que indicaría que el vano original habría sido ampliado para encajar la parte mateana.

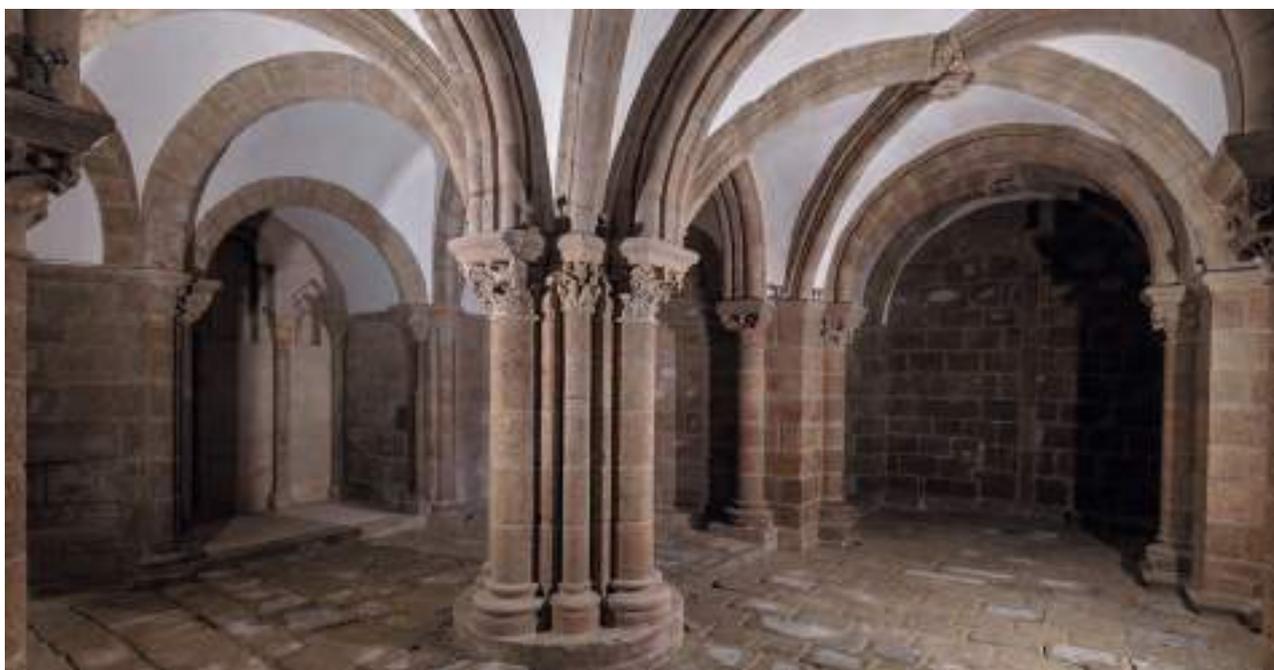
Figura 4. Cabecera y crucero de la cripta del Pórtico de la Gloria.

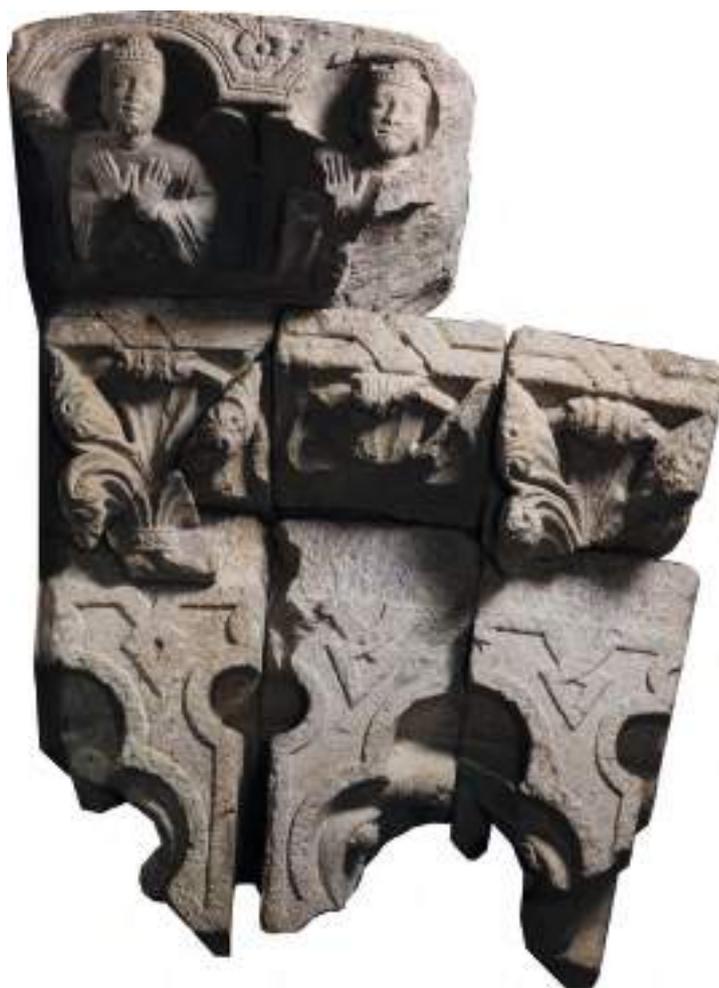
Figura 8. Fragmento del arco central de la fachada exterior del Pórtico de la Gloria. Museo Catedral.

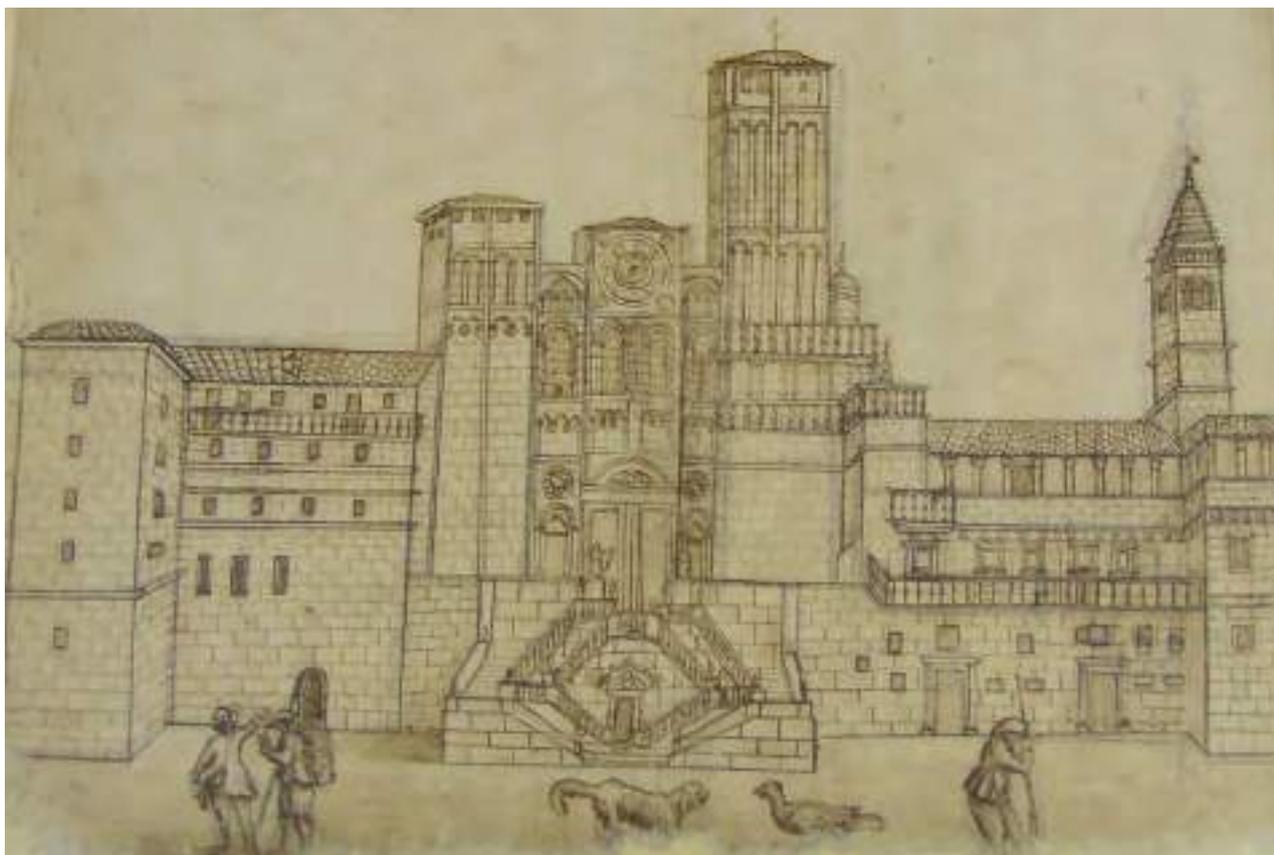
Figura 10. La fachada del Obradoiro en 1657, según José Vega y Verdugo.

En el citado dibujo se aprecian claramente algunos de los elementos de la fachada que han llegado a nosotros, además de los referidos David y Salomón; parte de uno de los rosetones laterales²⁰ —¿o quizá la parte central del principal?— y varios fragmentos del tejazoz que remata el primer cuerpo de la fachada. No se ven en detalle, aunque estarían en sus ubicaciones originales, las dovelas con el castigo de la lujuria (Yzquierdo Peiró, 2016c: 112-115) que coronaban la puerta del lado sur; piezas que, junto a las anteriores, se conservan actualmente en el Museo Catedral (Yzquierdo Perrín, 1987-1988: 7-42).

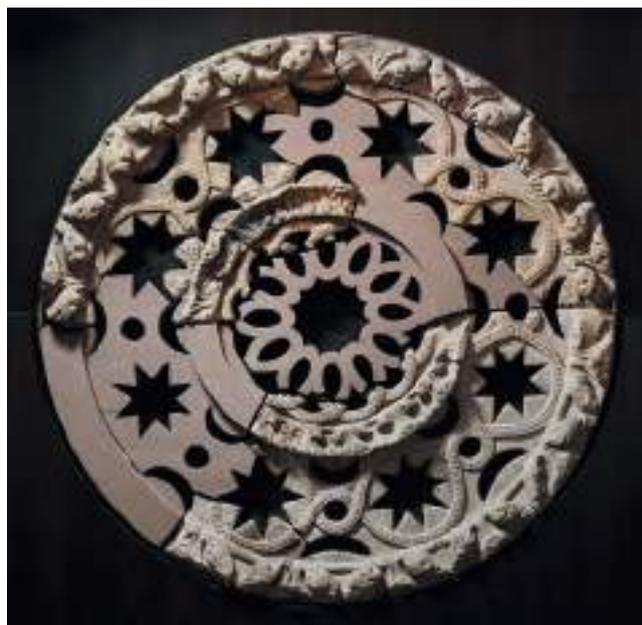
Figura 11. Rosetón de la fachada exterior del Pórtico de la Gloria. Museo Catedral.

Precisamente, el mal estado de conservación que presentaba este rosetón —que tenía una doble misión, funcional y simbólica, al llenar de luz la nave central de la catedral— y su difícil mantenimiento, fueron dos de las razones principales que utilizó el cabildo para justificar la necesidad de sustituir la fachada mateana por la del Obradoiro. Así, aunque en época de Vega y Verdugo se habían realizado algunas actuaciones parciales en el área del rosetón, en enero de 1738 el cabildo ordena al canónigo fabriquero que «se prevengan materiales para la obra del espejo y torre, que mira a la plaza del Hospital (actual Obradoiro), en consideración a la ruina que padece el espejo» (Yzquierdo Perrín, 2012: 20), lo que se ejecutó de manera inmediata, dando comienzo al proyecto de Fernando de Casas para la nueva fachada barroca.

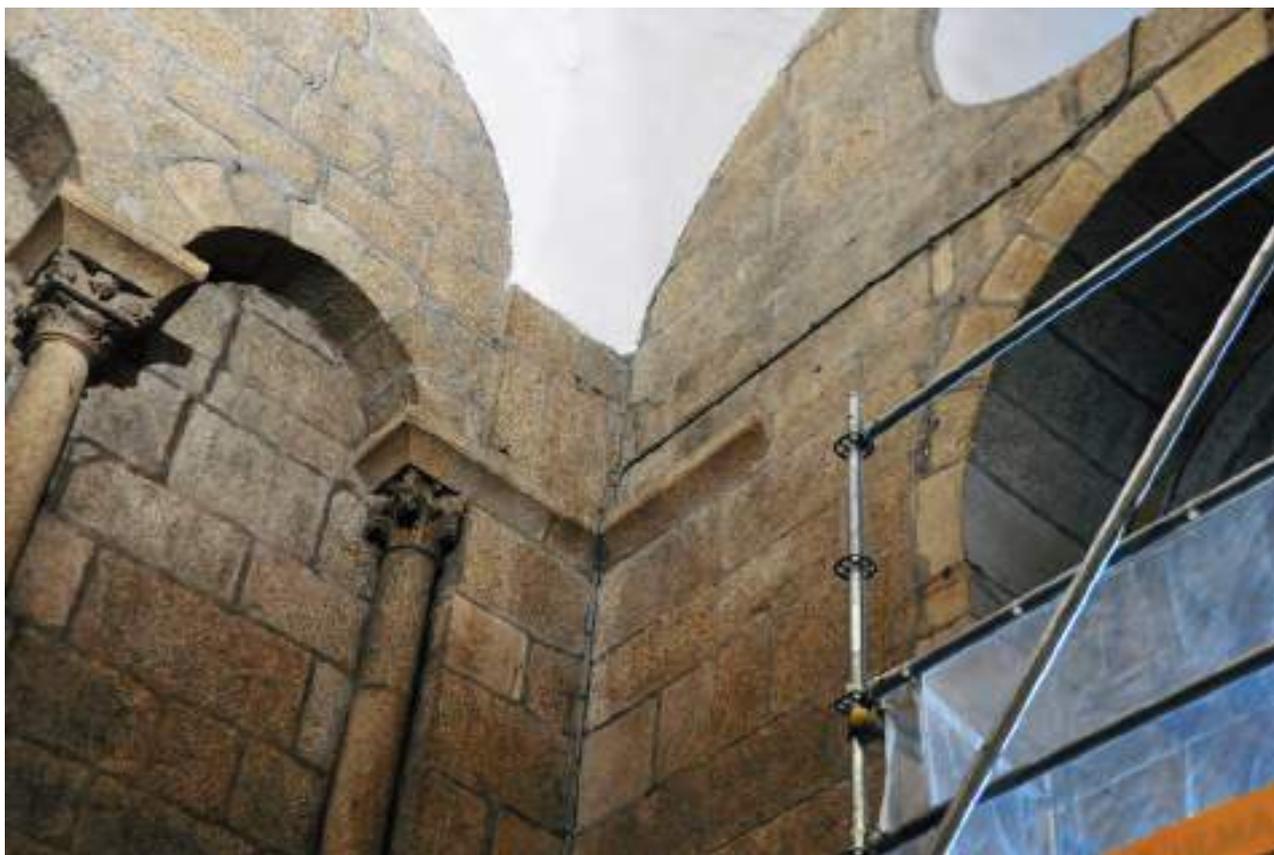
Figura 3. Catedral de Santiago de Compostela. Rincón de encuentro entre el muro de cierre de la nave lateral sur y el reverso del Pórtico de la Gloria.

Los elementos que apuntan a la existencia de algún tipo de fábrica anterior a la actual obra del Pórtico de la Gloria se localizan en la parte inferior y afectan a los basamentos, tanto por la parte del nártex como en el reverso. Se comprueba que las esculturas zoomorfas de esta zona asientan sobre una hilada de acabado mucho más somero, que no está alineada respecto de la traza de la fábrica actual y que muestra haber sido retallada en muchas zonas y con superposición

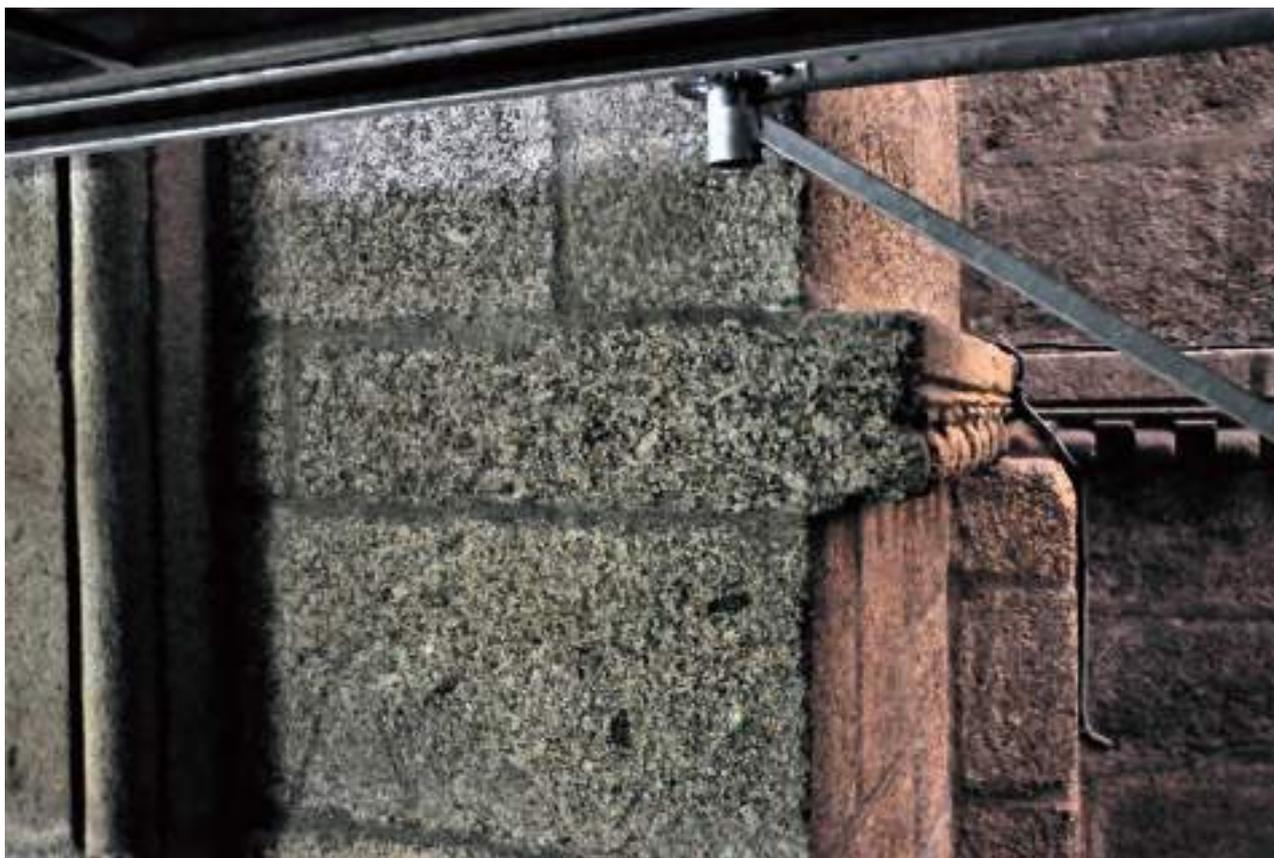
Figura 4. Catedral de Santiago de Compostela. Pórtico de la Gloria, interior de jamba de la portada norte.

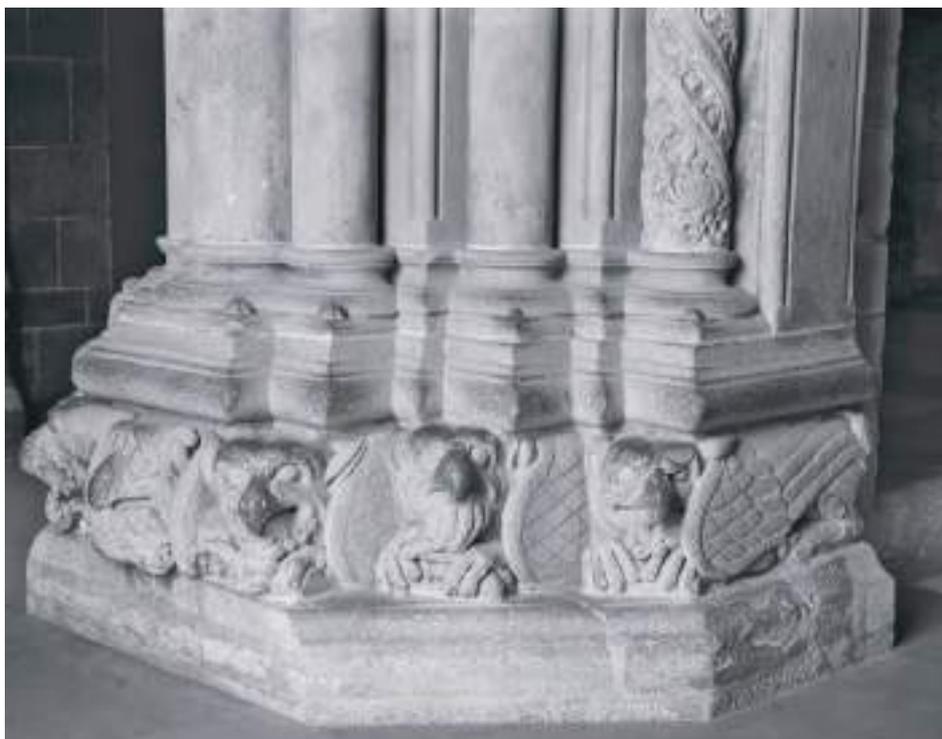
Figura 5. Catedral de Santiago de Compostela. Pórtico de la Gloria, basamento del soporte norte.

de molduras, sobre todo en las partes laterales. Es una obra cuyo aspecto contrasta claramente con el resto del basamento (fig. 5).

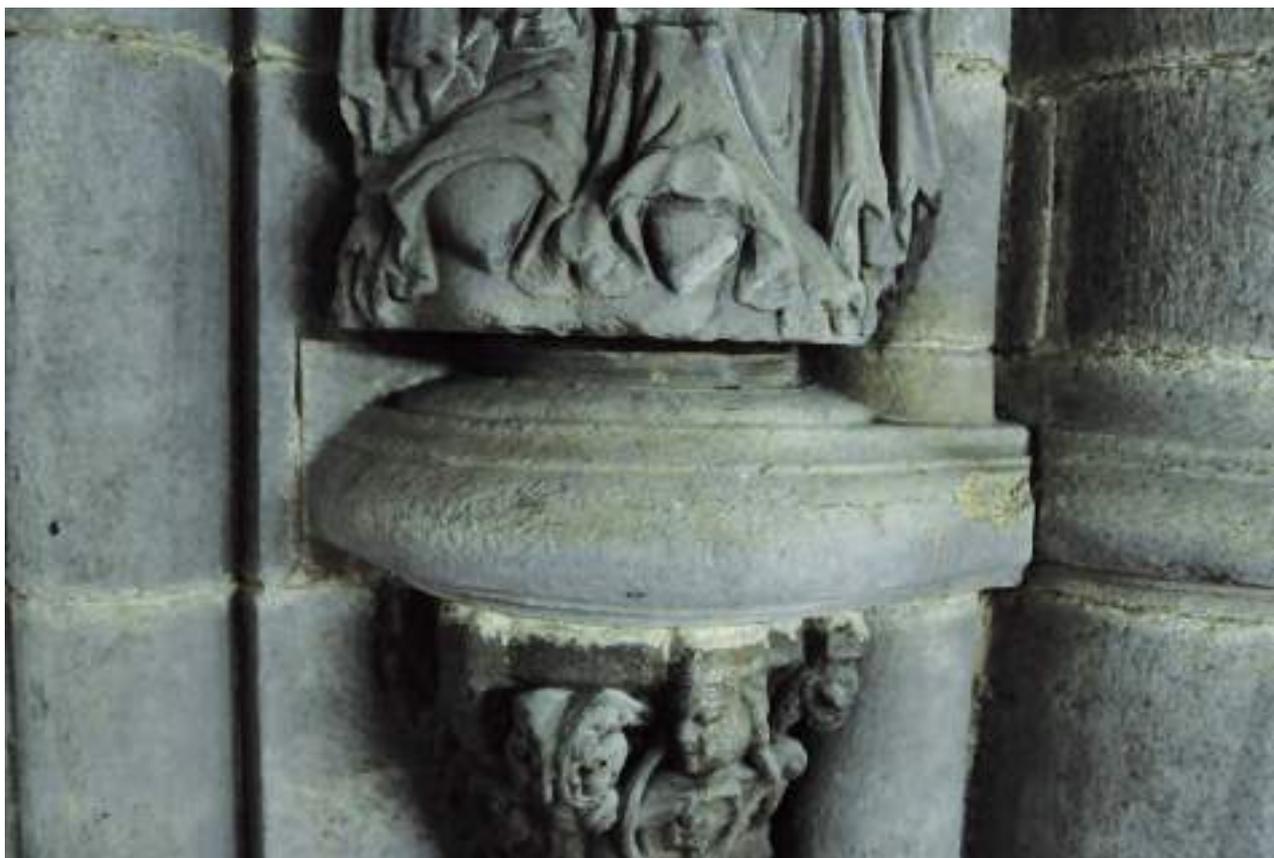
Figura 7. Catedral de Santiago de Compostela. Reverso de la fachada del Obradoiro, soporte sur. Detalle de la imposta que sirve de soporte a la estatua-columna de la reina de Saba.

Los capiteles y cimacios que inicialmente se trabajaron para ir atestados a planos rectos finalmente se colocaron adosados a los nuevos fustes cilíndricos. Los detalles examinados sugieren que el cambio de la sección fue motivado por una voluntad de «enriquecer» visualmente estos soportes. Es significativo de esto el aspecto de las impostas de perfil anular bajo las estatuas, que reproducen, pero con cierta torpeza, las piezas análogas que hay en el Pórtico (fig. 7)¹¹. Es razonable pensar que

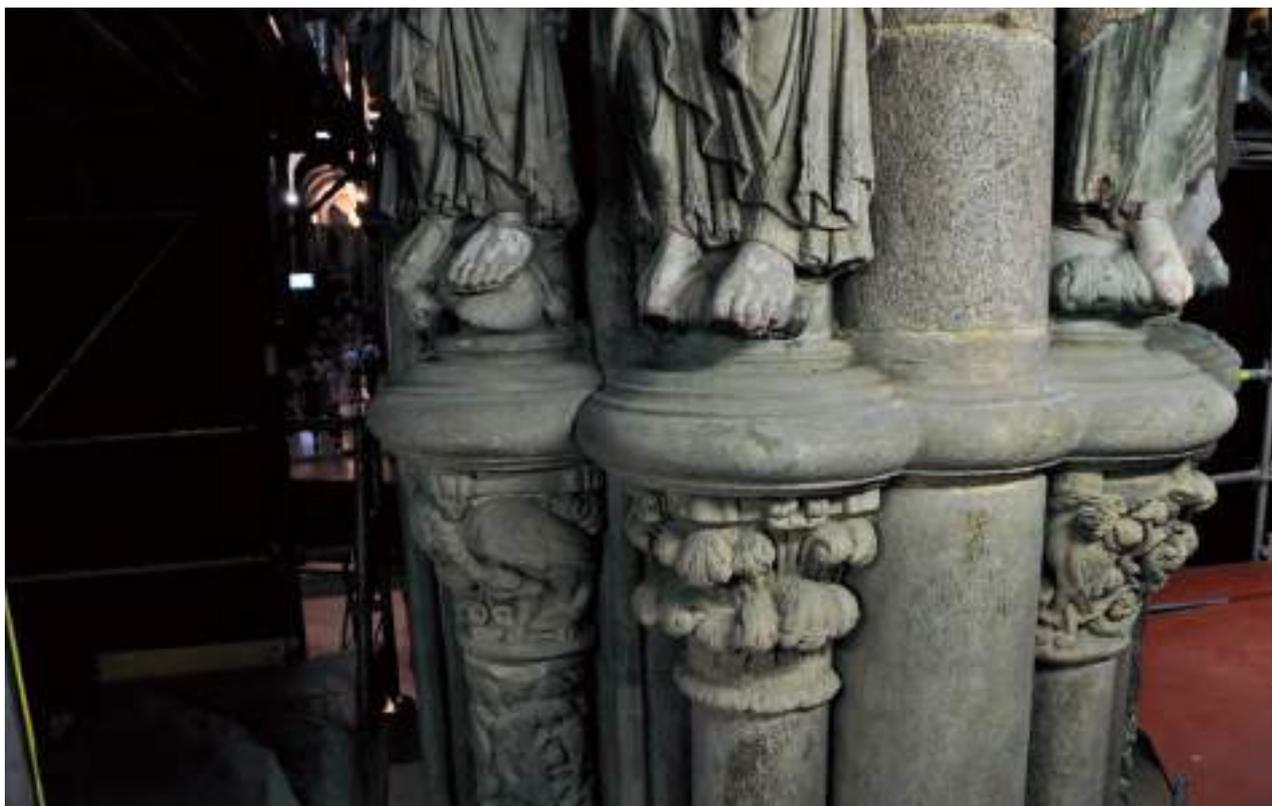
Figura 8. Catedral de Santiago de Compostela. Pórtico de la Gloria, soporte norte, detalle.

La descripción en términos técnico-constructivos de los soportes de las portadas del alzado oriental del nártex refleja por sí sola la existencia de dos criterios ejecutivos bien diferentes. Como vamos a ver, son dos tipos de fábrica superpuestos, separados por la imposta anular intermedia, que sirve de apoyo a las estatuas-columna (fig. 8).

mencionada imposta intermedia. Los pilares están formados por grandes ortostratos aparejados mediante solapamiento, de tal modo que no se aprecien juntas entre las piezas al concurrir en los rincones. De manera análoga, las esculturas del cuerpo del basamento van solapadas, presentando al espectador testas y laterales enterizos. La cornisa que hay sobre ellas está formada de piezas, asimismo, enterizas, por lo general de grandes dimensiones, laboriosamente aparejadas con encajes para disimular sus juntas, muchas de las cuales están mimetizadas en los encuentros a inglete de las molduras. Lo mismo puede decirse de la hilada en la que están trabajadas las basas. Los rincones están adornados con columnas de fuste monolítico. El aspecto de conjunto evoca, en general, una construcción monolítica. La ausencia de trabazón entre las piezas que forman el cuerpo del soporte, que se hallan siempre adosadas o solapadas, se compensa en la parte superior con la cuidadosa trabazón de las piezas de la imposta anular.

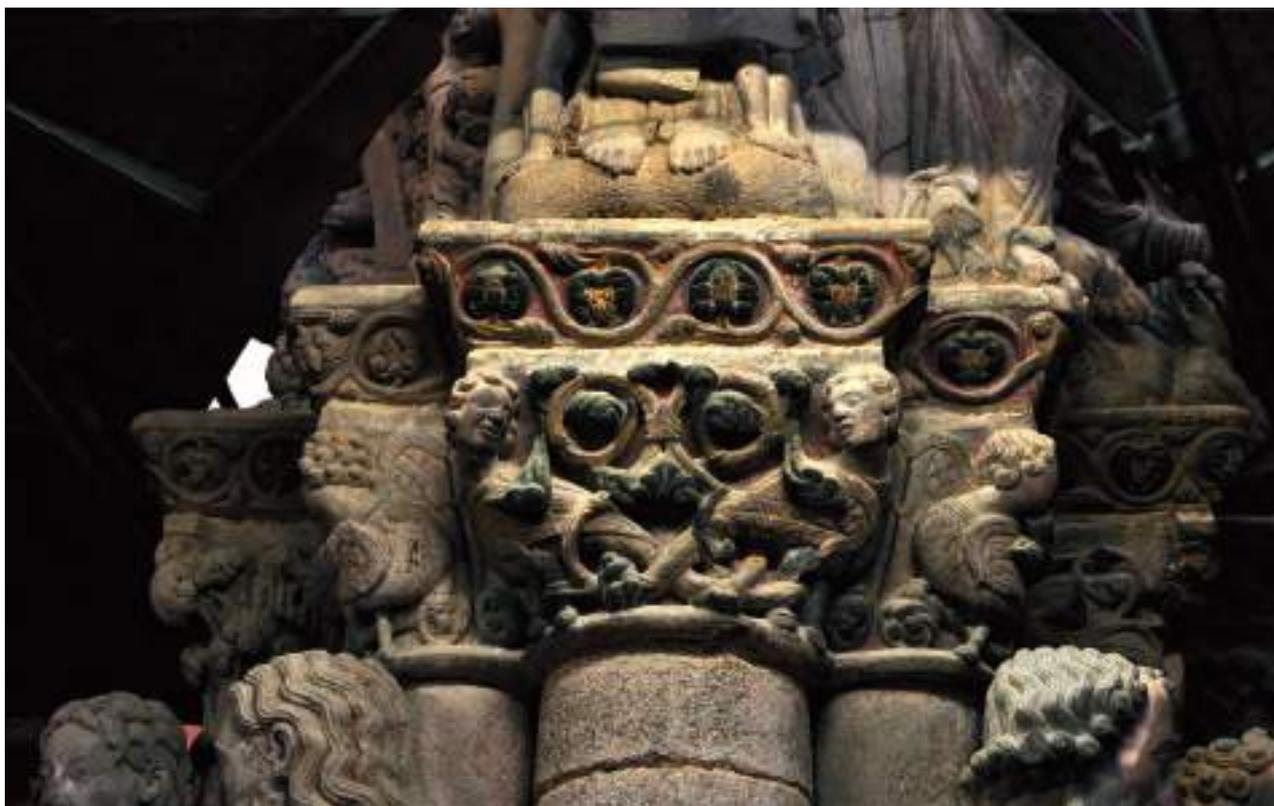
Figura 9. Catedral de Santiago de Compostela. Pórtico de la Gloria, soporte norte, detalle.

El aspecto de las cepas por encima de este nivel es bien diferente, si bien el contraste queda amortiguado por la presencia de las estatuas-columna que reclaman la atención del espectador: se trata de un despiece por sillares de esquina y tambores más convencional, semejante al de los pilares de la iglesia, en donde se reintroduce además una variedad de granito de grano grueso y tono oscuro, utilizada habitualmente en los sillares de las naves y de las torres. Uno de los aspectos más significativos de este cambio es que está asociado al de la variación de las formas ornamentales. Así, los cimacios que rematan los soportes simplifican sus contornos respecto de los de la línea de cornisa del basamento, recuperan la simplicidad en el contorno escalonado y lo que a media altura del soporte era una moldura anular vuelve aquí a ser el habitual perfil de imposta románica de talón (fig. 9)¹².
