La restauración del Pórtico de la Gloria

Catedral de Santiago de Compostela

Documentación, estudios y conservación

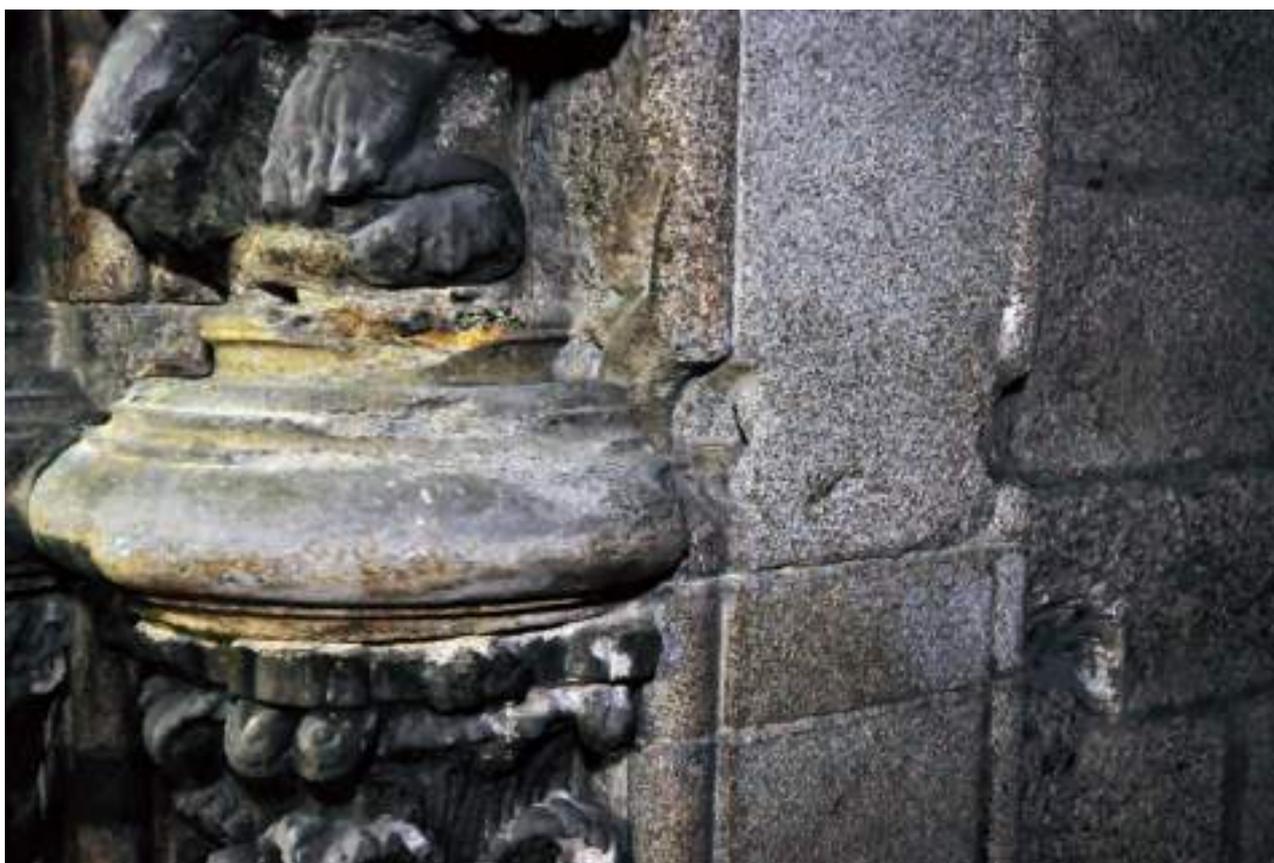
Figura 11. Catedral de Santiago de Compostela. Pórtico de la Gloria, interior de la jamba de la portada sur, lado izquierdo.

El cambio técnico y estilístico que se percibe entre la mitad inferior y superior de los soportes está asociado a una serie de incongruencias que se dan en las jambas de las portadas laterales, y que llegan a ser muestras de una ejecución deficiente, como es el caso de los trabados entre los sillares que forman las jambas de la parte superior, en particular para la portada sur. Durante la primera fase de la recogida de datos (en 2010) observamos que había en una de las jambas de la portada norte un detalle anómalo: los bordones cilíndricos que rematan las aristas se habían trabajado en la pieza correspondiente a la mitad inferior, como si la jamba no tuviera continuidad en altura (fig. 10). Al mismo tiempo, en la otra portada lateral y a este mismo nivel, había sendas piezas con muy poca altura. Emitimos entonces la conjetura de que se hubiera planteado inicialmente un diseño de portadas para el Pórtico de la Gloria, tripartito, pero según un esquema de arco de triunfo; es decir, con unas portadas laterales de menor altura que las actuales¹³. Los indicios mencionados apuntaban a piezas que, por lo menos en el taller, habían sido concebidas y trabajadas como jambas completas, coronadas por impostas, y no como elementos que formasen parte de una jamba de mayor altura. La eliminación de recrecidos durante los trabajos de restauración (en 2016) puso a la vista otros vestigios que apoyan esta inicial conjetura. Así, en la portada derecha, las piezas de poca altura en la mitad de las jambas se identifican con impostas retalladas *in situ* para poder prolongar la jamba hacia arriba. Inmediatamente por encima de cada una de estas hay otra pieza, retrabajada; ambos casos se reconocen como antiguos salmeres o primeras dovelas de arranque de un arco polilobulado con decoración vegetal en el intradós (figs. 11 y 12)¹⁴.

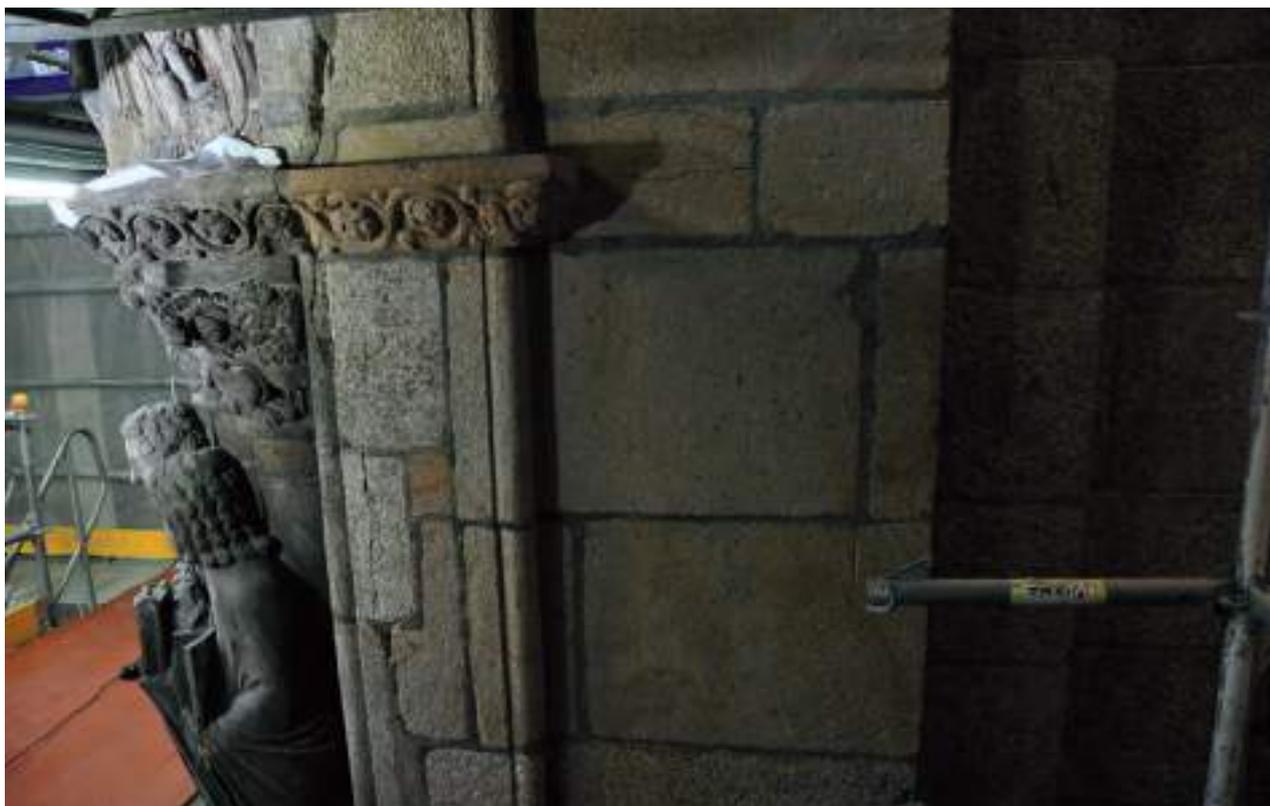
Figura 13. Catedral de Santiago de Compostela. Pórtico de la Gloria, interior de la jamba de la portada sur, lado izquierdo.

Apoyan la hipótesis de que el proyecto inicial contemplaba unas portadas laterales más bajas que, al ser realizadas durante la marcha de las obras hasta la misma altura de plano de imposta que la portada central, permitieron introducir estatuas-columna también en ellas¹⁵. Respecto del alzado frontero, la contrafachada o reverso del Obradoiro, la transformación de sus pilares también podría estar en relación con la ampliación del programa escultórico e iconográfico; cuando menos, suponen el enriquecimiento del marco arquitectónico en que se presentan. El análisis de los recursos técnico-constructivos permite identificar las modificaciones descritas, pero no establecer una relación inequívoca entre ellas. En todo caso, y a diferencia de la obra de la contrafachada, la sobreelevación de las jambas laterales está asociada a una circunstancia de premura en la marcha de las obras; un indicio claro sería la referida adaptación *in situ* de piezas que, a pesar de tener otra definición geométrica y decorativa inicial —impostas y salmeres—, se prefiere mantener a sustituir. Y, sobre todo, es una huella elocuente de esta premura el deficiente aparejo que muestra el encuentro entre la obra del Pórtico y su trasdós en la parte superior de las portadas laterales, que se extiende hasta el intradós de los respectivos arcos (fig. 13).

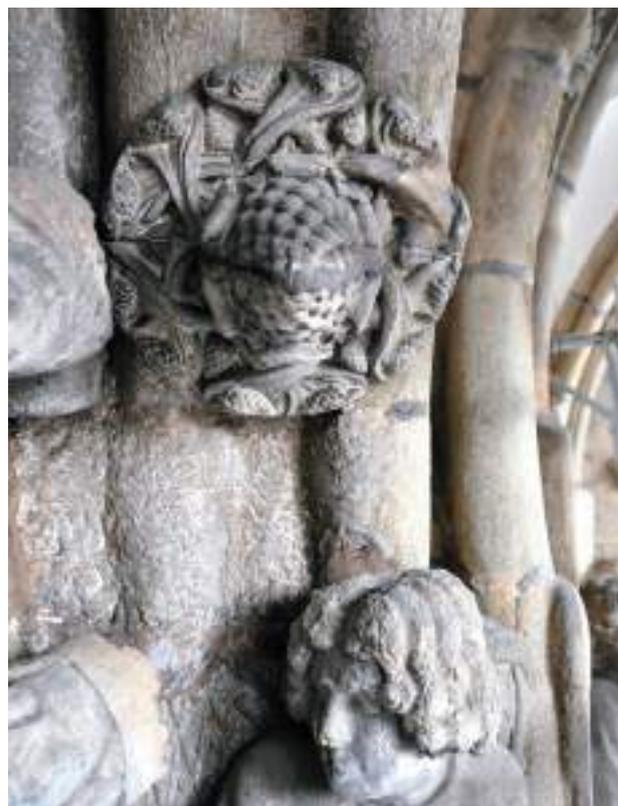
Figura 15. Catedral de Santiago de Compostela. Pórtico de la Gloria, arco diagonal sobre el soporte sur, detalle del arranque.

bable que el diseñador, después de disponer en los soportes y en el gran tímpano figuras de gran formato, se planteara que las figuras del arco superior debían ser, asimismo, lo más grandes posible y por ese motivo hubiera decidido suprimir el número de arquivoltas de la portada central. Aunque también es posible que esta simplificación tenga como una de sus causas aminorar la dificultad de construir los nervios diagonales en el mismo lugar en el que arranca la arquivolta y evitar que las figuras de los extremos queden ocultas, o bien que los nervios de la bóveda tuvieran que construirse encabalgados a la arquivolta. Desde el punto de vista de la arquitectura es obvio que, al construir una sola arquivolta, de escala monumental, se ganó en facilidad para articular la portada con los arcos diagonales. Aunque la tarea no debió de ser fácil, como demuestra que los salmeres estén labrados sin trazado alguno, por aproximación y de manera muy tosca; es decir, que se colocaron sendos sillares para apoyar los nervios cuya forma fue esbozada *a posteriori* (fig. 15).

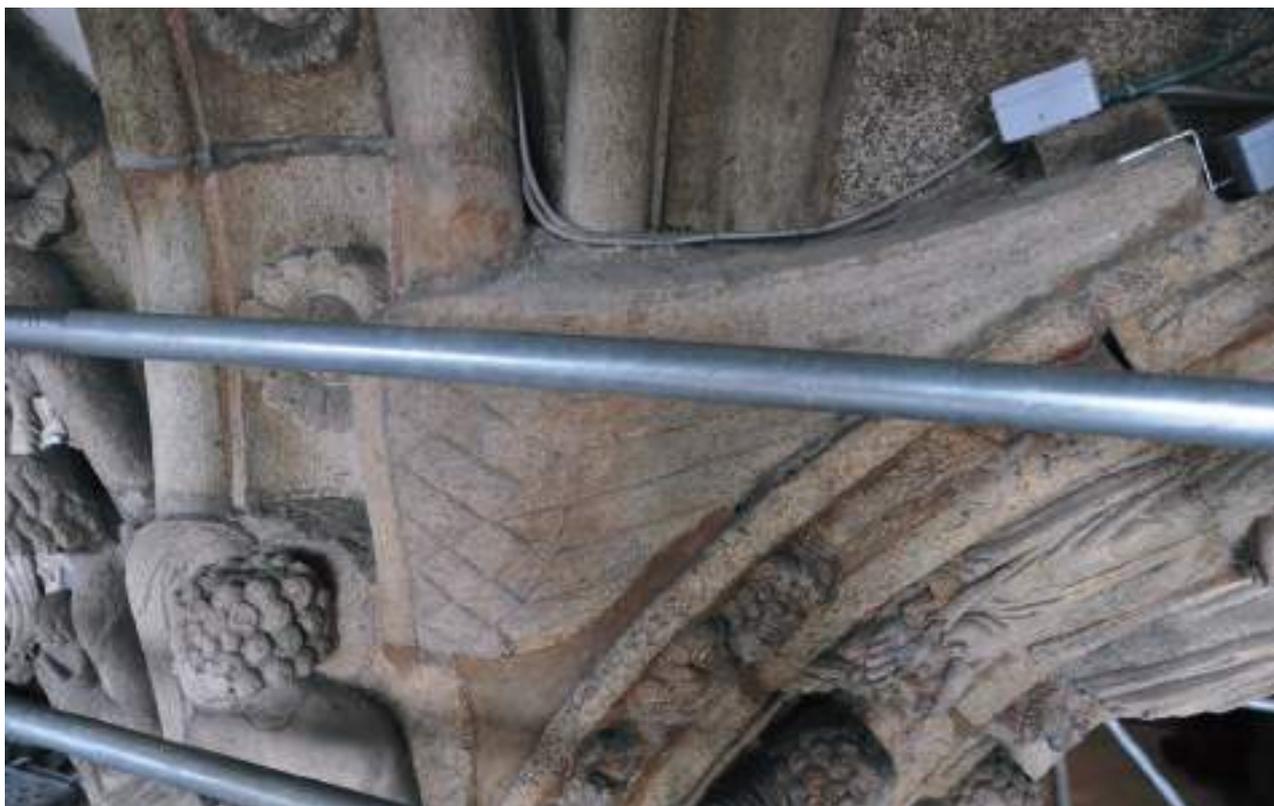
Figura 16. Catedral de Santiago de Compostela. Pórtico de la Gloria. Encuentro entre la arquivolta sur y el arco fajón, detalle.

En todo caso, la reducción del vuelo destinado a las arquivoltas de la portada central tuvo un efecto indeseado, que es que la arquivolta central aparece ligeramente rehundida. El frente del plano formado virtualmente por las cabezas de los veinticuatro ancianos está algo retrasado respecto de las arquivoltas laterales, en lugar de estar alineado con estas. Para disimular este desfase, el arquitecto tomó una serie de decisiones, todas ellas sobrevenidas. La más llamativa fue construir más retrasados todavía los pequeños muros, horadados con sendos óculos, que hay sobre las portadas laterales. En general, la arquitectura románica alinea el plano de rosca del arco exterior de las portadas con la fachada, de forma que únicamente sobresalgan de las arquivoltas y del muro la moldura de chambrana, o guardapolvo. En el Pórtico de la Gloria vemos, sin embargo, que los

muros sobre las arquivoltas laterales están muy retranqueados¹⁹. La causa presumible es, como ya se ha indicado, que dichos muros levantados en su lugar habitual harían que el espectador percibiera la portada central ligeramente rehundida. La pequeña visera así formada se utilizó para la colocación de los nervios diagonales de las bóvedas laterales, que de este modo arrancan también retrasados respecto de los del tramo mayor.

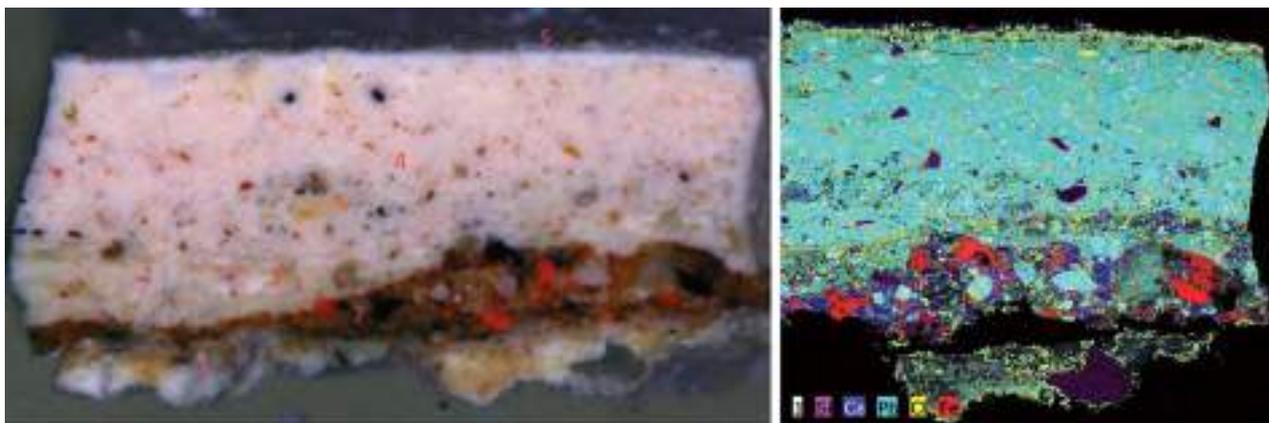
Figura 4. Fotografías de microscopía óptica y microscopía electrónica de una muestra de encarnación con albayalde, donde la parte superior e inferior aparece transformada en compuestos de cloro y plomo. Se observa la falta de adhesión de la encarnación inferior.

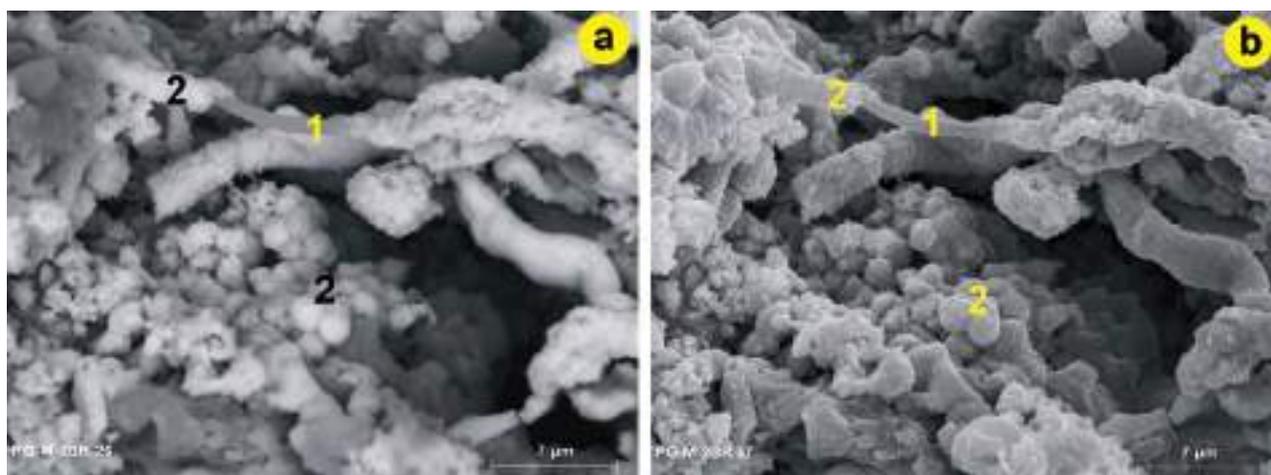
Figura 6. Imágenes SEM equivalentes realizadas con la señal de electrones retrodispersados (a) y electrones secundarios (b). Obsérvese la presencia de restos biológicos (1), total o parcialmente recubiertos de compuestos enriquecidos en cloro y plomo (2).

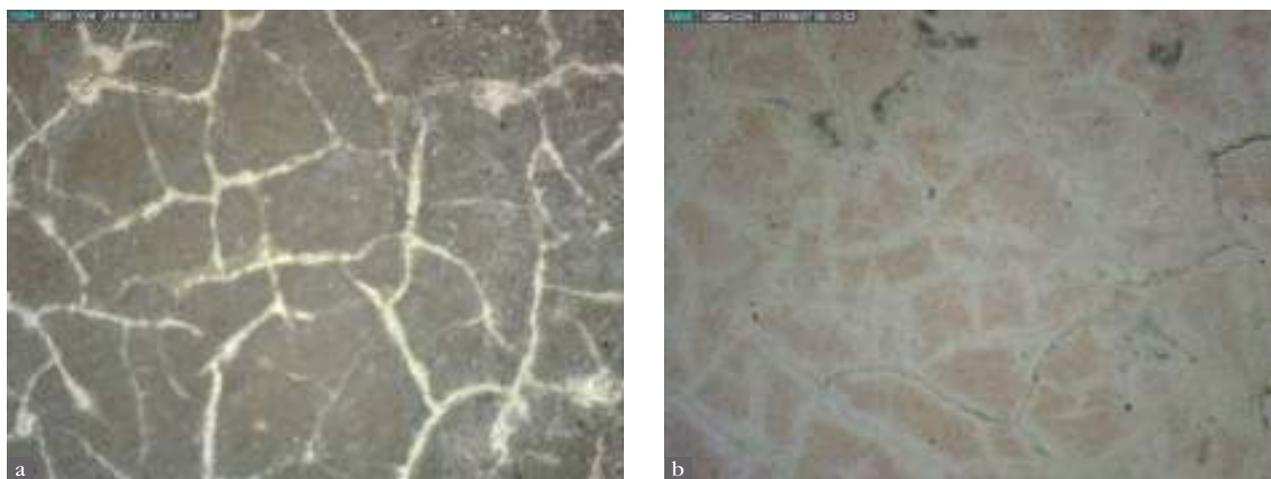
Figura 8. Detalle de la policromía de la encarnación. Imagen obtenida mediante videomicroscopio del área de ensayo de la policromía. **a)** Antes del tratamiento de limpieza. **b)** Después del tratamiento.

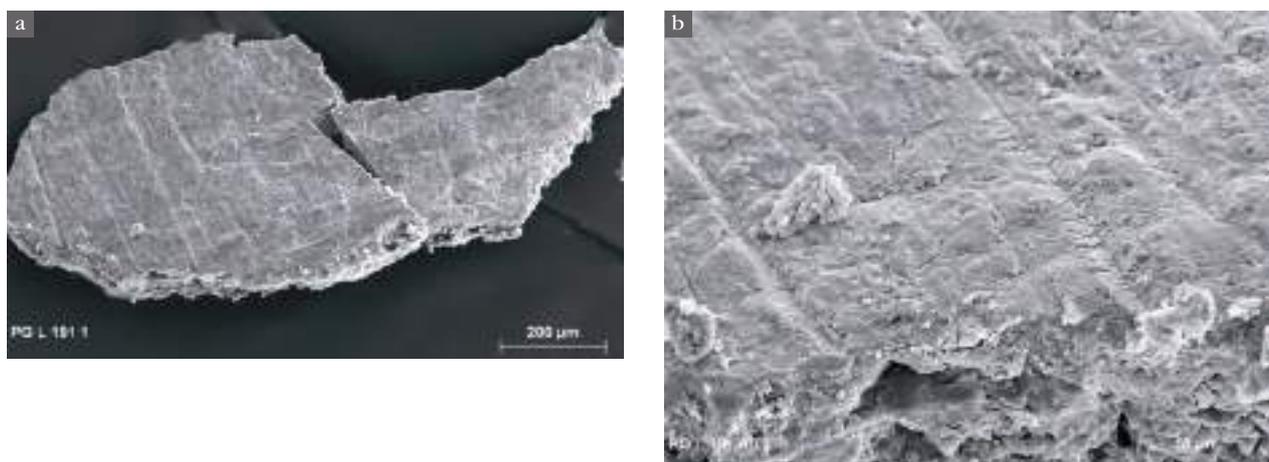
Figura 9. a) Muestra de policromía extraída después del tratamiento de limpieza para su estudio de laboratorio, limpieza con goma abrasiva. Imagen SEM general de la muestra en modo electrones secundarios. b) Estrías superficiales sobre la muestra examinada al microscopio electrónico.

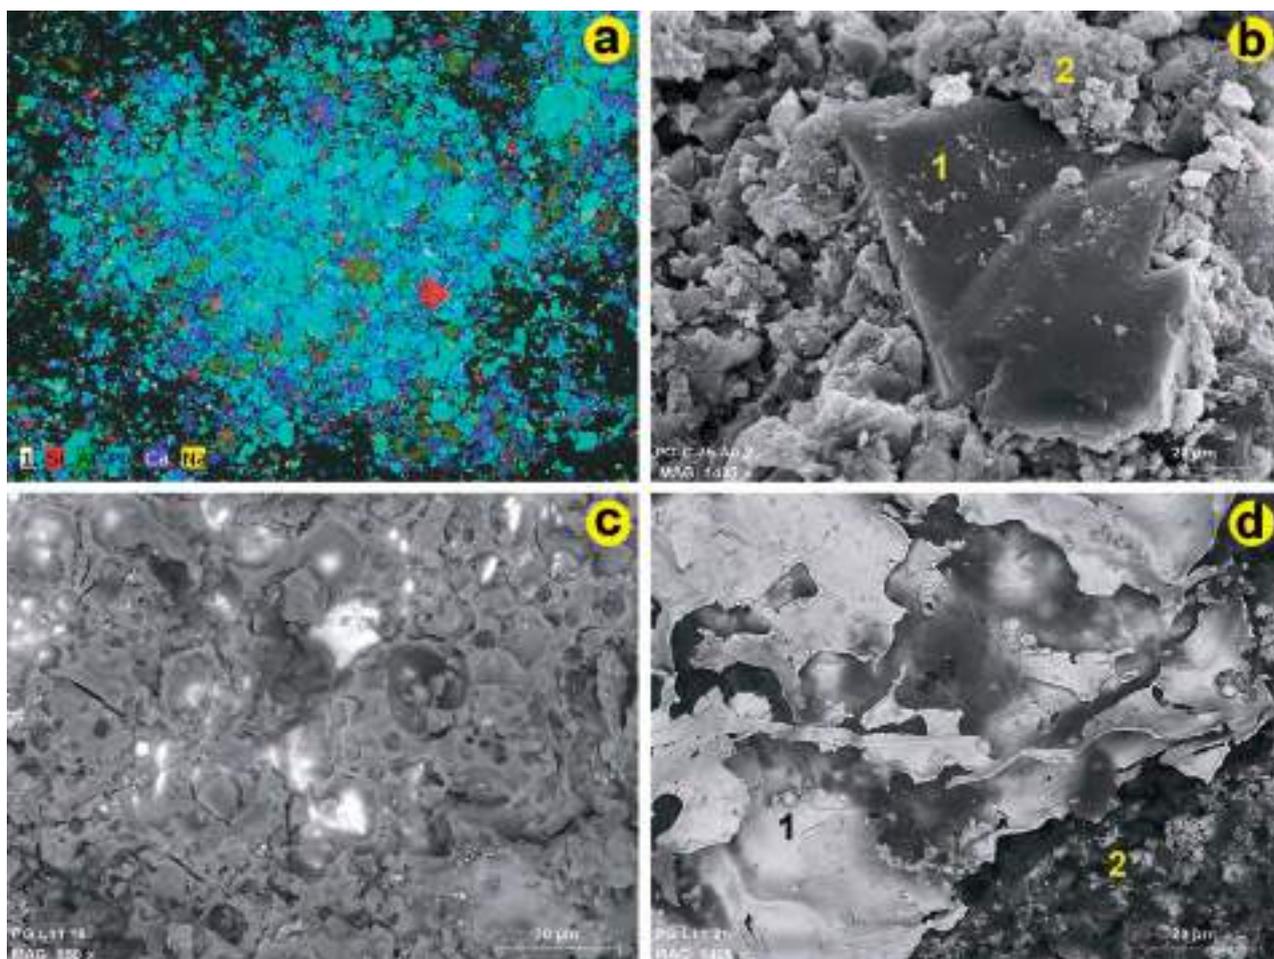
Figura 13. Imágenes correspondientes a la limpieza láser: **a)** Mapa con la distribución de elementos correspondiente al material ablacionado —cloruros de plomo y yeso principalmente—. **b)** Grano de lapislázuli (1) sin afección tras la limpieza, entre albayalde (2). **c)** Degradación térmica de una capa de asiento con alto contenido orgánico. **d)** Láminas de oro (1) con texturas de fusión y formación de gotas sobre una capa parda (2).

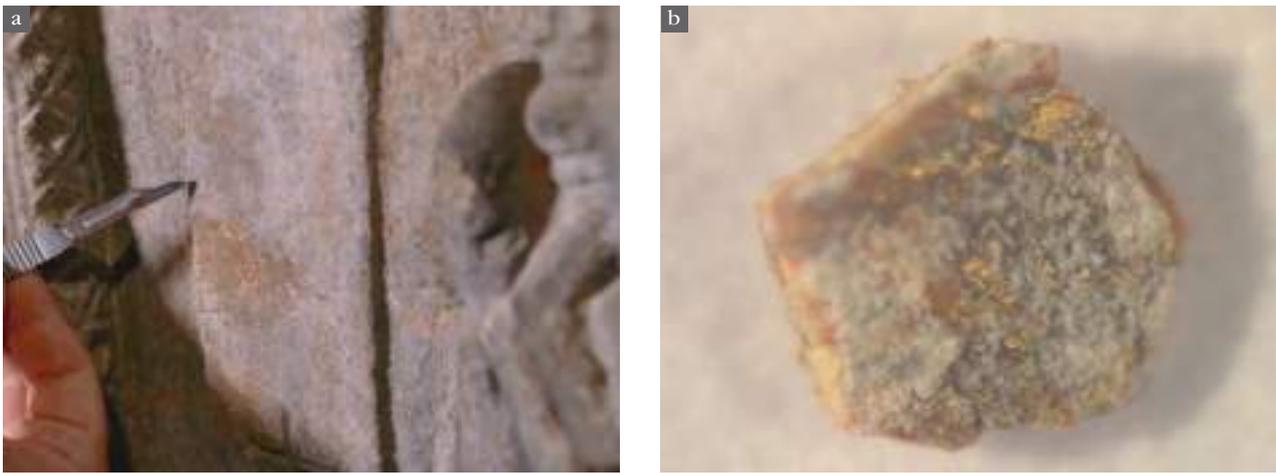
Figura 14. a) Superficie dorada que presenta un fino estrato de recubrimiento de naturaleza oleosa y depósitos de compuestos inorgánicos. b) Muestra de referencia antes de la aplicación de un gel de Wolbers.

A diferencia de las encarnaciones, las policromías y los dorados en diversos elementos escultóricos del Pórtico presentaban un estrato de recubrimiento orgánico oscurecido de naturaleza oleosa. Para estas superficies, los sistemas de limpieza fueron principalmente los geles de Wolbers aplicados con diferentes aditivos dentro de un intervalo de pH de seguridad. Como en el caso anterior, la evaluación de la limpieza se realizó mediante un control en la obra y en el laboratorio utilizando las diferentes técnicas de estudio. Como se muestra en la figura 14, la superficie presentaba este fino es-

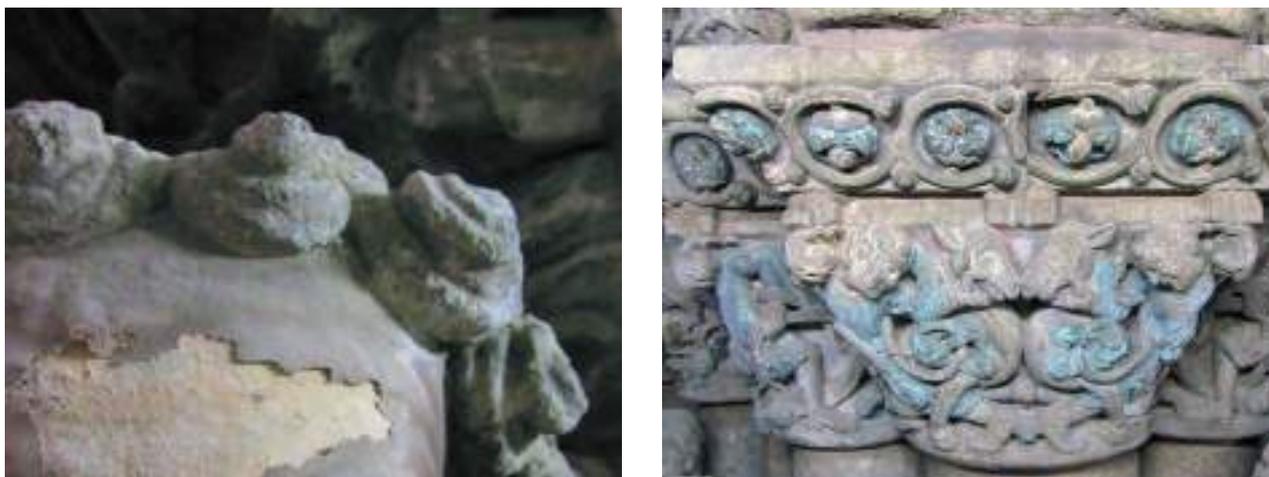
Figura 17. Detalles del estado de conservación de las policromías.

Los recubrimientos policromos del Pórtico de la Gloria forman una compleja estructura de policromías y repolicromías de cuatro a cinco estratos que presentaban antes de la restauración un estado de conservación crítico, heterogéneo y muy complejo. Estas presentaban fallos adhesivos y cohesivos de forma heterogénea y combinados con daños, como levantamientos, disgregación y pulverulencia (fig. 17).

Las oscilaciones termohigrométricas, la exposición a los elevados niveles de humedad del clima, la condensación, la infiltración de agua de lluvia y la cristalización de sales han determinado el desprendimiento de los estratos pictóricos. Dicha falta de estabilidad suele estar producida también por la sinergia de una serie de factores que pueden ser tanto de tipo químico —degradación del aglutinante, formación de compuestos de reacción o de contaminantes— como físico-mecánico —rigidez excesiva, tensiones mecánicas, presión por migración de compuestos—, a los que hay que añadir la actividad biológica, junto al agravamiento por intervenciones con limpiezas agresivas y tratamientos biocidas.

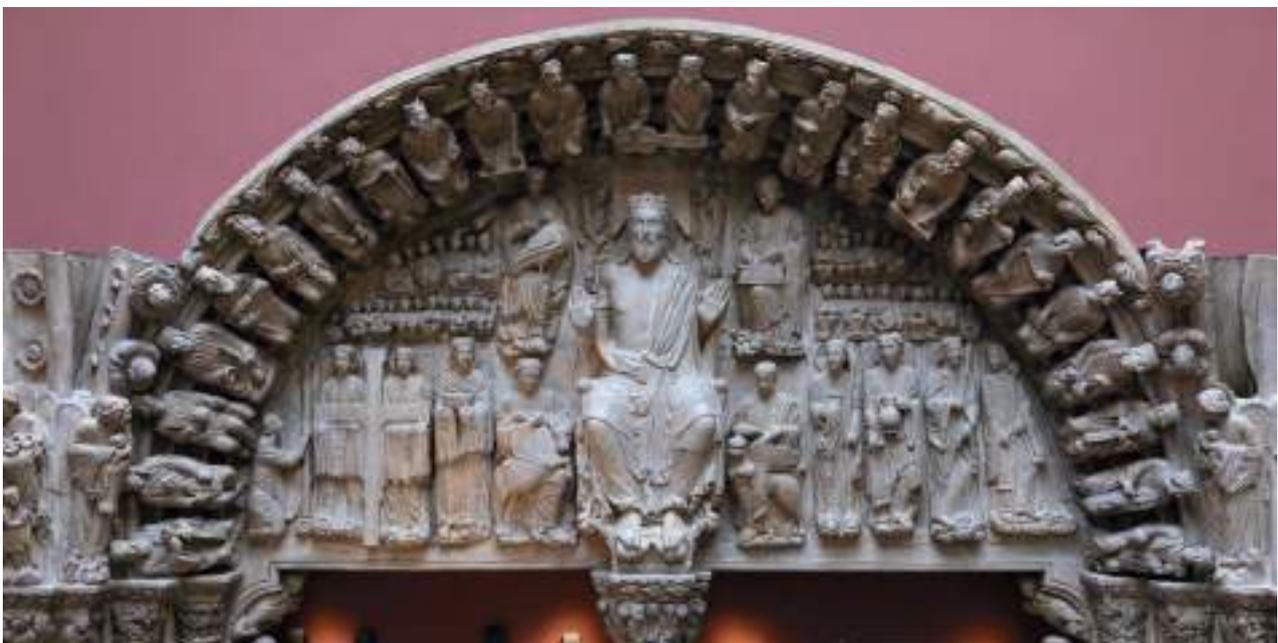
Figura 1. Tímpano de la réplica del Victoria and Albert Museum después de su restauración. 2018.

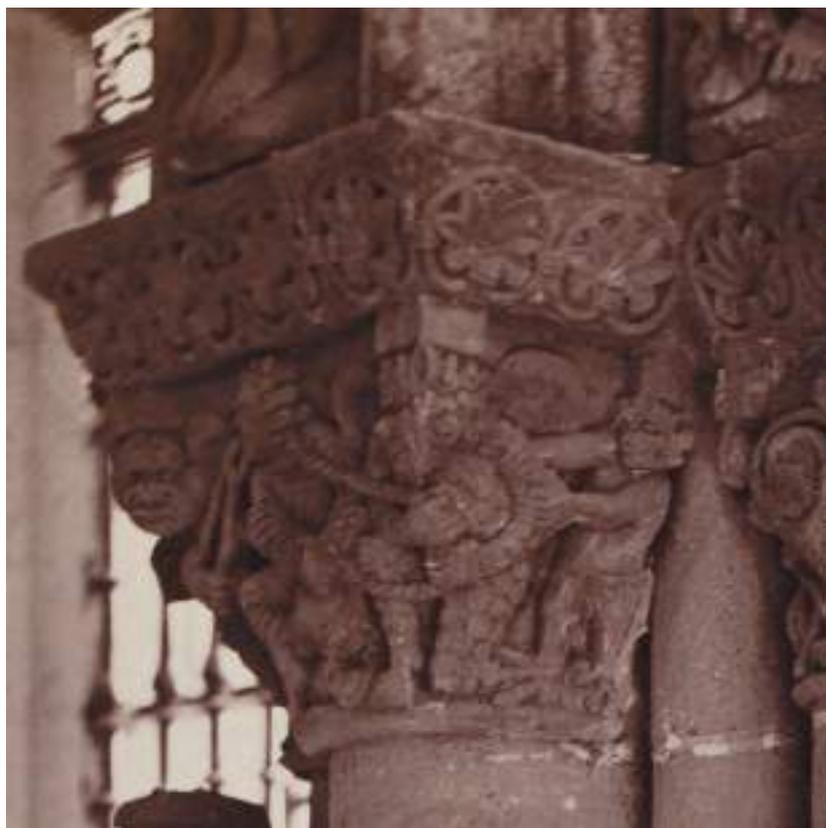
Figura 4. Charles Thurston Thompson: detalle de capitel de la fachada occidental del Pórtico de la Gloria. Copia en papel a la albúmina. 1866. N: 58292.

Lo mismo cabe afirmar del ábaco de los capiteles, donde la decoración a base de plantas se repite y solo se moldeó una de las esquinas. Se aprecia también con claridad en el único capitel moldeado de la fachada occidental que da al Pórtico, es decir, la contrafachada. En la fotografía tomada por Thompson, posterior a la intervención de Brucciani, hay evidentes residuos de yeso justo en la esquina a la derecha del ábaco, la única zona moldeada. Esta imagen muestra asimismo en el relieve inferior las líneas que dejaron las piezas de yeso de un molde en el mismo material por piezas, así como la arcilla utilizada para rellenar las profundas oquedades visibles cerca de las piernas de la figura de la derecha.

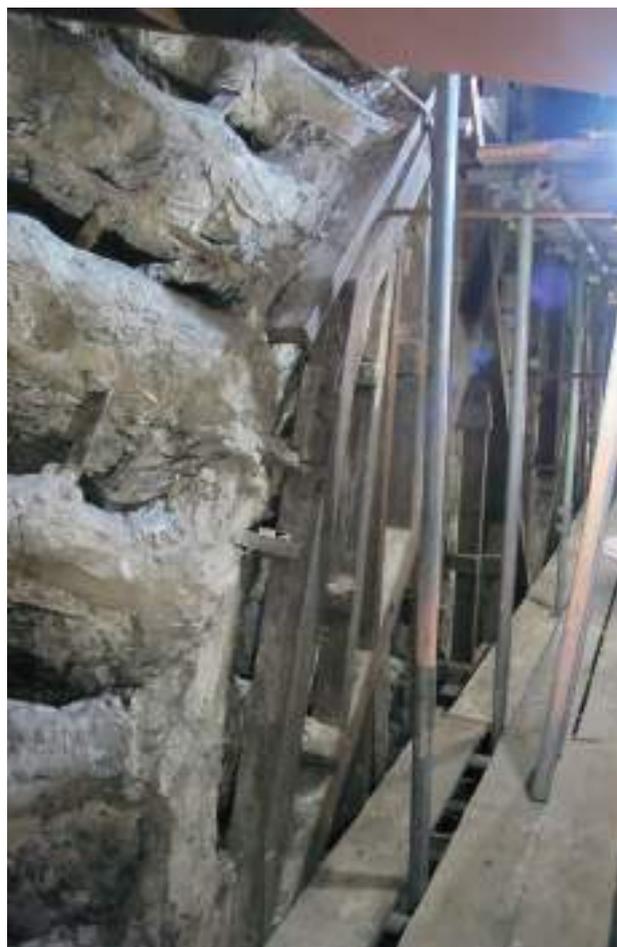
Figura 7. Estructura posterior del tímpano y la arquivolta de los ancianos tras su restauración.

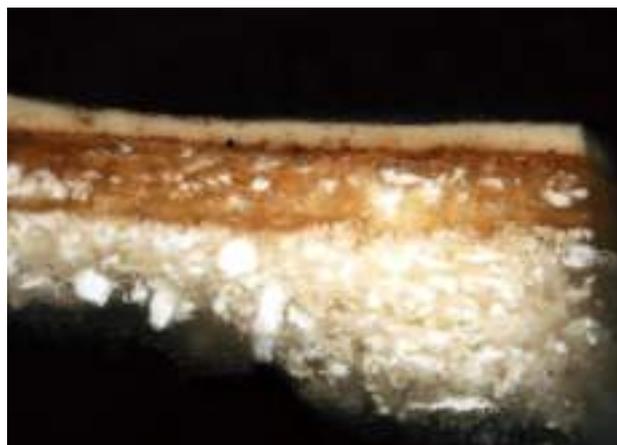
Figura 9. Sección transversal de una muestra tomada del tímpano del vaciado. De arriba abajo se aprecia lo siguiente: el blanco de plomo superficial, la capa roja con pigmentos y la superficie del vaciado en yeso, saturado con una sustancia orgánica con aspecto amarillento y envejecido. Imagen óptica microscópica con luz visible. 10 aumentos.

Había otros residuos en la superficie que oscurecían en gran medida la capa de pintura de blanco de plomo y la calidad del relieve. Su origen estaría en las intervenciones posteriores en el Pórtico, como la de finales de la década de 1920, que aumentaron la acumulación de suciedad y la decoloración de la superficie. Además, acontecimientos históricos posteriores, como los ataques aéreos durante la Segunda Guerra Mundial y sus efectos en el museo, habrían causado daños superficiales que debieron de repararse en la década de 1950 con repintes en puntos concretos, lo cual oscureció la superficie aún más con el paso del tiempo.

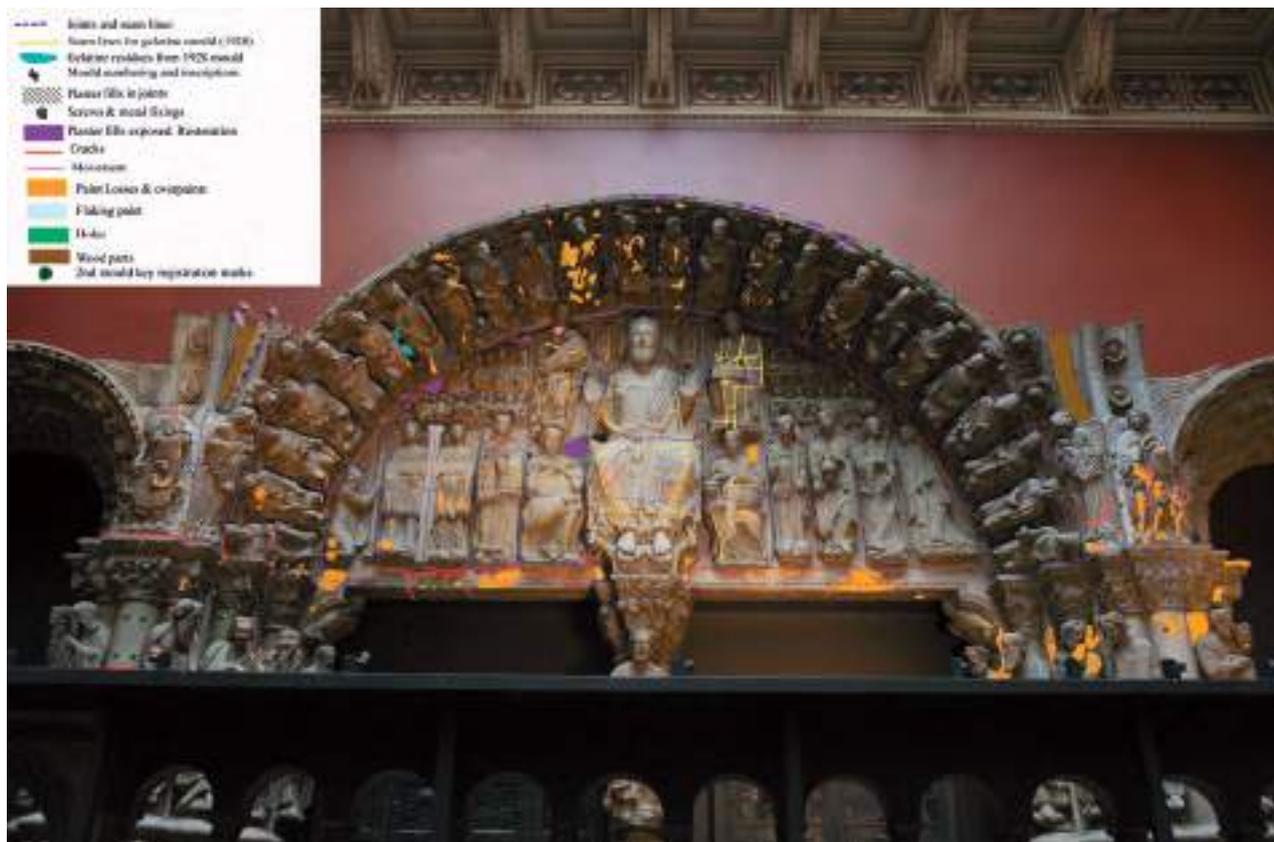
Figura 10. Tratamiento digital del arco principal antes de la restauración.

Los dos objetivos principales de la intervención eran resolver algunos de los problemas estructurales que afectaban a determinadas zonas del vaciado, y recuperar en lo posible la estética original de la superficie. Para lograrlos, el primer paso consistió en realizar un estudio digital exhaustivo utilizando tabletas gráficas para hacer el proceso mucho más eficiente. Esta documentación de mapeado se acompañó de la información facilitada por los restauradores que trabajaban *in situ*, gracias a un gran andamiaje que se levantó para facilitar los trabajos. Los resultados mostraron con gran claridad el deterioro de la superficie, en particular la forma en que la estructura subyacente se había desplazado y cambiado a lo largo de los años, causando grietas e inestabilidad en ciertas zonas del vaciado. El estudio reveló asimismo los diferentes tipos de deterioro que había experimentado la superficie, y su magnitud.

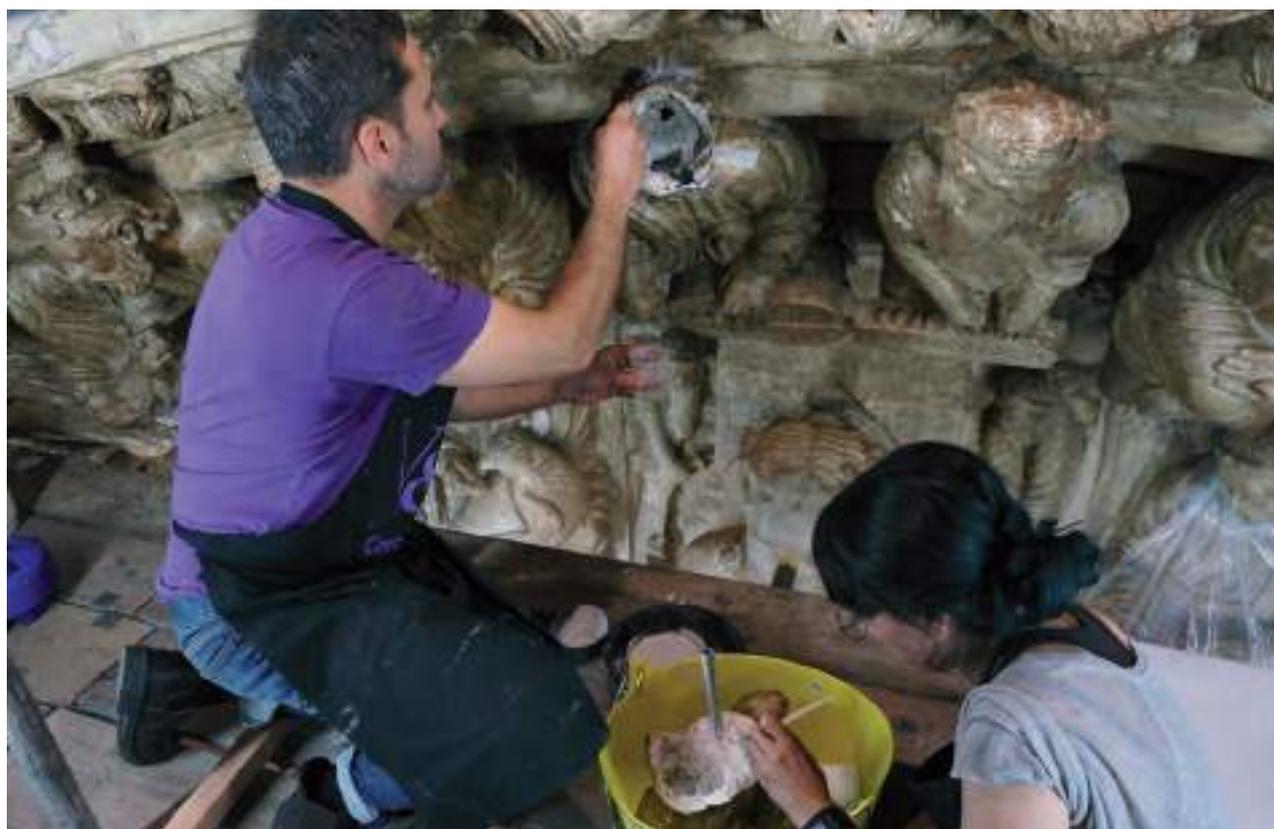
Figura 11. La cabeza de uno de los ancianos de la arquivolta principal se vuelve a colocar en su sitio.

Los problemas estructurales detectados fueron variados, algunos de ellos importantes, como por ejemplo: las grandes grietas de los dinteles debajo del tímpano, las estructuras en movimiento, como el ángel de la derecha que toca la trompeta, y las partes inestables que se desprendían, como las cabezas del arco principal. Las soluciones a estos problemas fueron de diversa índole, pero el objetivo fue siempre utilizar materiales tradicionales como tela de malla de yute y yeso en la medida de lo posible. No obstante, determinadas zonas exigían soluciones de mayor calado, como nuevas lañas metálicas para sujetar partes a los muros o a la estructura trasera. Al fijar las cabezas inestables fue interesante observar que algunas no tenían apoyos internos, y cuando los tenían, estos estaban hechos de madera en lugar de metal, probablemente para no añadir peso a la estructura. Las cabezas se encontraban a gran altura y sobresalían bastante, de modo que era importante afianzarlas sin añadir más peso. Para ello se utilizaron pernos de aluminio ligeros y huecos, en lugar de piezas de madera pesadas, y las superficies de fracturación se unieron mediante una resina termoplástica con una elevada temperatura de transición vítrea (T_g) para añadir estabilidad. Además, algunas de ellas se sujetaron por detrás, con yeso y tela de malla en la medida de lo posible.

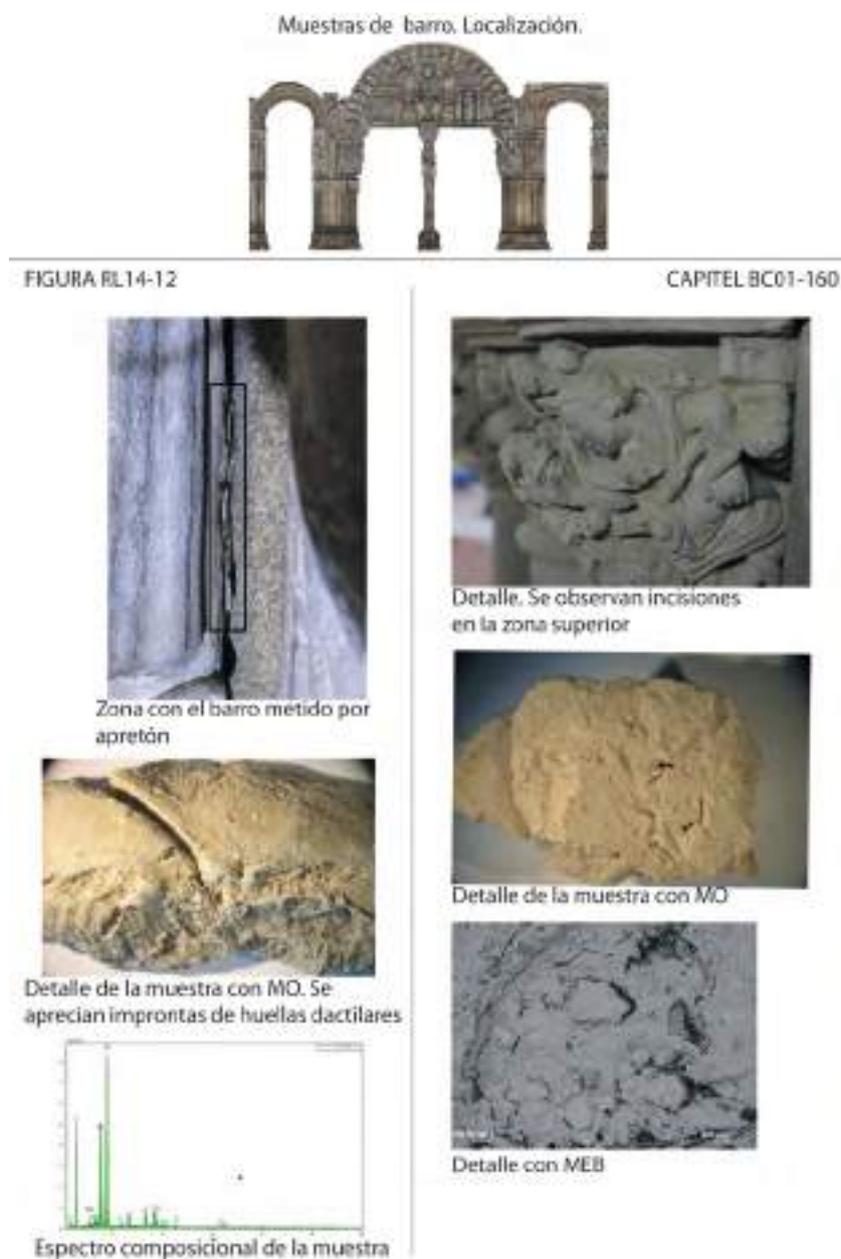
Figura 1. Muestras de barro analizadas.

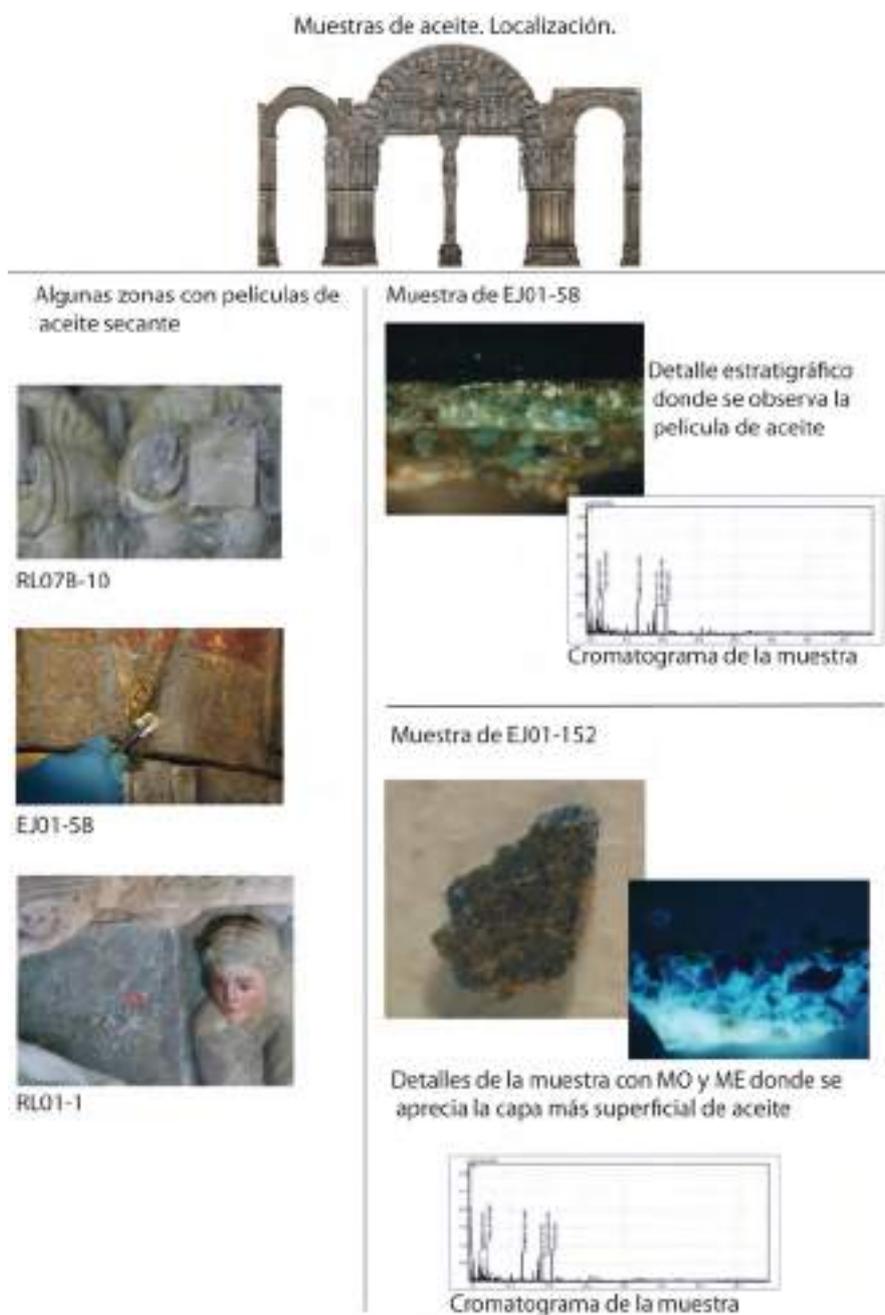
Figura 3. Identificación de películas de aceite y muestras analizadas.

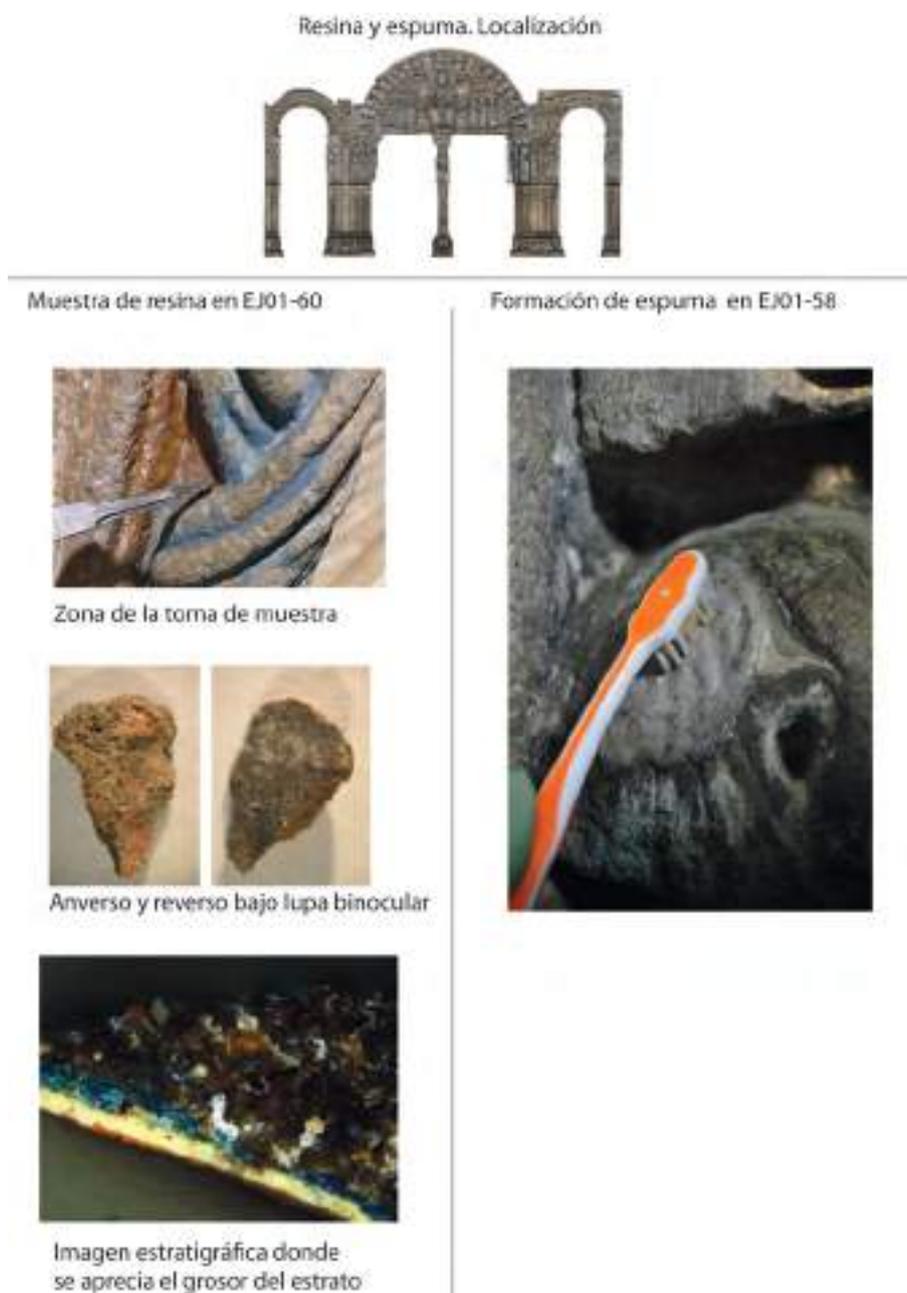
Figura 4. Identificación de resina diterpénica de tipo colofonia en un recoveco. Espuma formada durante el proceso de limpieza de las superficies.

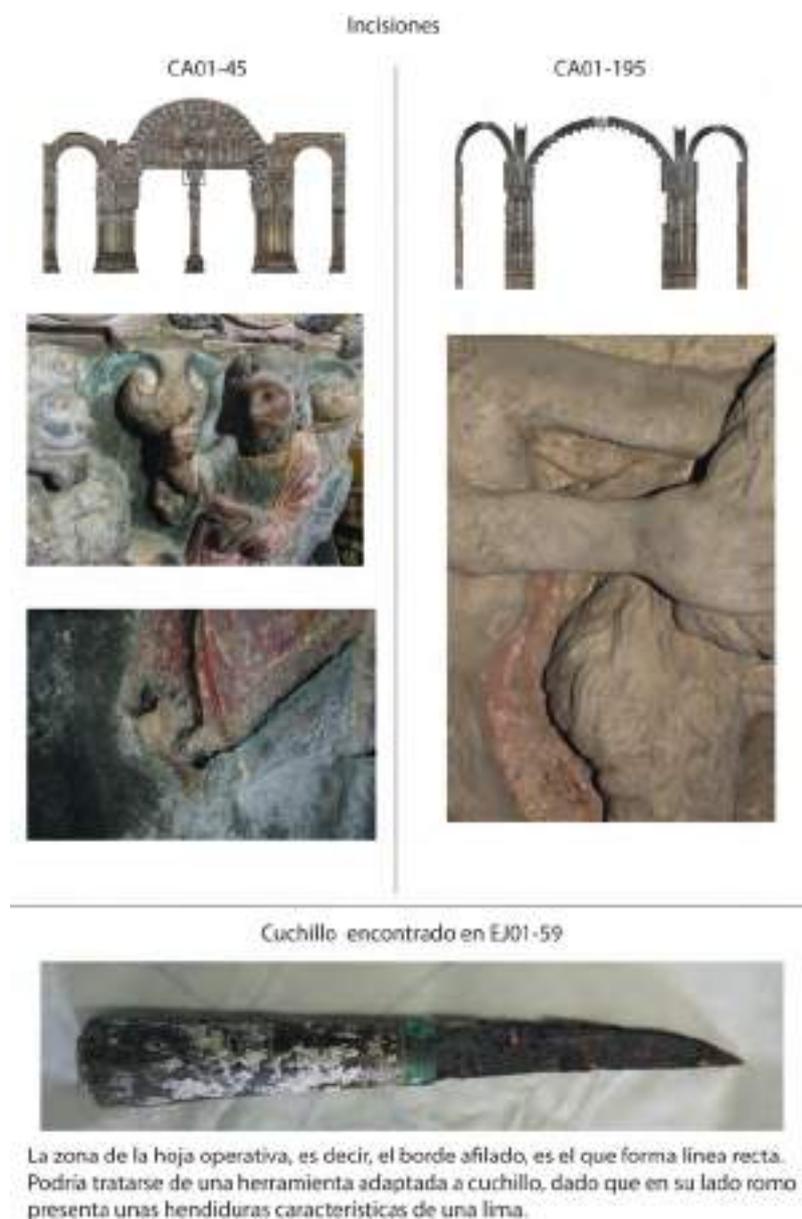
Figura 5. Algunos ejemplos de incisiones. Herramienta encontrada detrás del apóstol San Pablo.

En el capitel de la contrafachada CA01-195 (fig. 5) también se hallaron incisiones del mismo tipo. Además, en esa zona y en las figuras contiguas a este se formaba espuma durante los procesos de restauración. Esto ocurrió en los capiteles próximos, los serafines del nivel superior y la figura de Virgilio, situada en el nivel inferior. En dichas zonas las superficies presentaban un recubrimiento arcilloso que no tenían otras figuras del Pórtico. ¿Podría ser debido a una toma de impronta con arcilla? ¿O por el uso de una barbotina como separador?

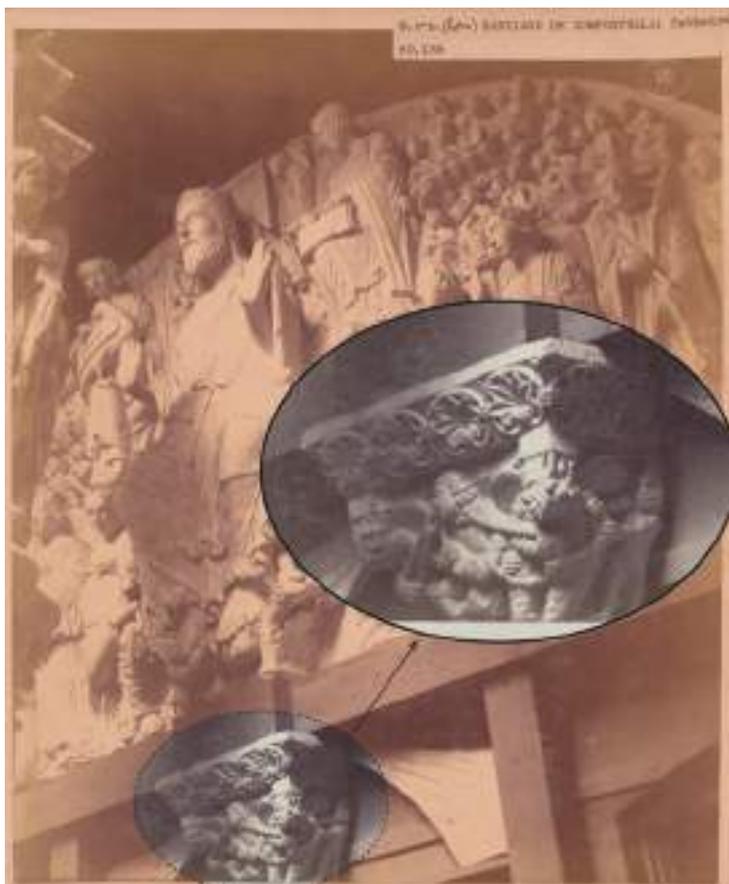
Figura 6. S. s-p. (Rom) Santiago de Compostela. Cathedral 60,135. Elisabeth Agnes Cowper.

Aunque la reproducción que el V&A Museum exhibe del Pórtico de la Gloria no incluye la contrafachada y se pensaba hasta ahora que no fue vaciada, se ha encontrado una evidencia documental de la reproducción de un elemento; concretamente el capitel CA01-195, identificado en una fotografía de 1868 realizada por Elisabeth Agnes Cowper (fig. 6), fotógrafa oficial del museo
