La restauración del Pórtico de la Gloria

Catedral de Santiago de Compostela

Documentación, estudios y conservación

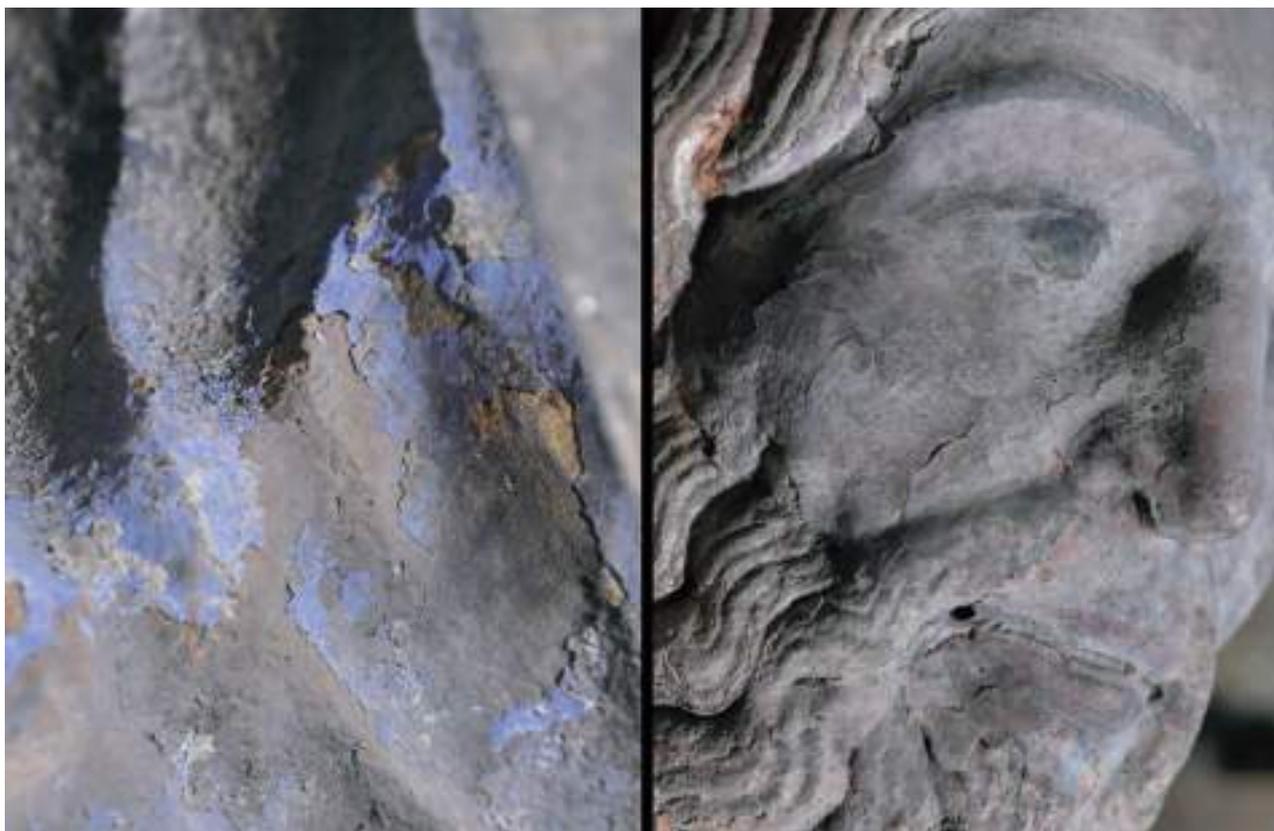
Figura 1. Estado de conservación de vestiduras y encarnaciones respectivamente, previo a la intervención.

De las dos imágenes incluidas en la primera figura que acompaña a este texto, una corresponde a encarnaciones y la otra a ropajes, y queda constatada en ellas la diferencia existente entre unas y otras, por sus características físicas, su morfología y, como consecuencia, también por su estado de conservación:

- Por un lado, las vestiduras, cuyo rasgo principal es su heterogeneidad, pues en un mismo cm^2 de policromía se aprecian a simple vista quizá dos o más repolicromías, presentaban un estado de conservación marcado sobre todo por la disgregación y la pulverulencia. Eran capas más o menos gruesas, pero casi todas con la misma patología, que era la desaparición de los aglutinantes, lo cual aportaba al estrato una gran fragilidad y una gran vulnerabilidad ante cualquier agente externo.

- Por otro lado, las encarnaciones presentaban como patología más importante toda una red de craquelados y cuarteados con diferentes grados de profundidad y, en consecuencia, importantes levantamientos, debido sobre todo a la naturaleza de la última repolicromía a la vista, la realizada por Crispín de Evelino en el siglo xvii. Frente a las policromías anteriores, esta afecta solo a las encarnaciones y fue realizada con gran cantidad de albayalde, con exceso de aglutinante —aceite— y en capa muy gruesa. Todo ello le confiere dureza y ese aspecto compacto que, unidos a la disgregación de las capas subyacentes, que eran más finas, provocó esos grandes y duros cuarteados en superficie que vemos en la figura 1.

La principal causa de estos deterioros estuvo en la continua filtración de agua durante años, la propia humedad ambiental y los ciclos de condensación y secado que se sucedían a lo largo del año, lo cual provocó solubilización y cristalización de sales, que contribuyeron de forma decisiva a la disgregación y al desprendimiento de las capas polícromas.

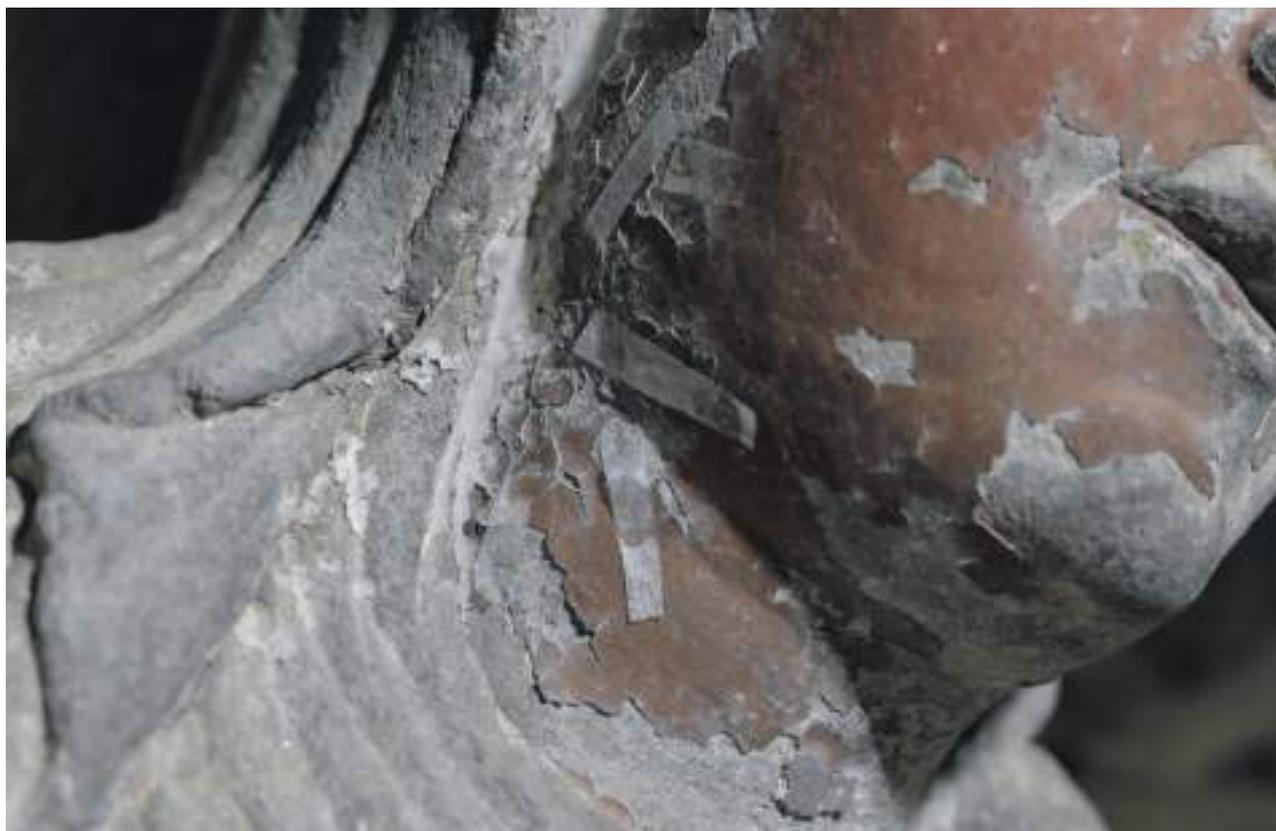
Figura 2. Fijación de urgencia, elemento 206 (contrafachada), Reina de Saba.

sobre las imágenes, como el aspirado de las gruesas capas de polvo. Se optó por una baja concentración del adhesivo para evitar problemas de tensiones no deseadas en el secado de la cola, lo cual provocaría males mayores.

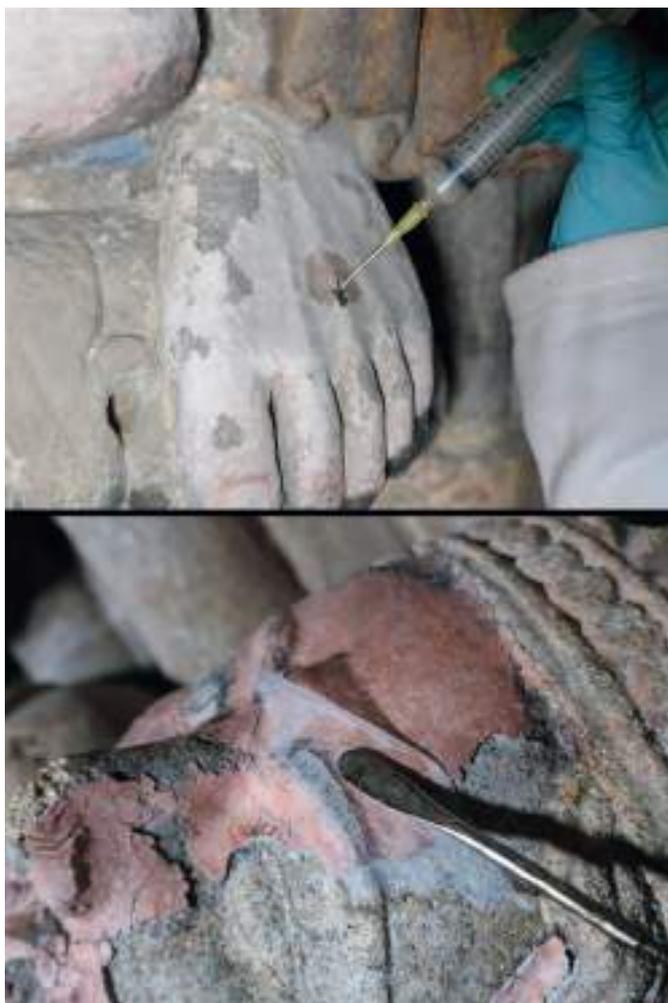
Figura 3. Proceso de inyección del adhesivo de fijación en el elemento 151 (profeta Daniel) y proceso de planchado con espátula térmica (anciano 19).

La metodología varió en función de la imagen y del estado de sus policromías. En general se procedió aplicando el adhesivo a pincel sobre fragmentos de papel japonés previamente humectados, para evitar arrastrar los pigmentos. Antes de eliminar este papel japonés, se aplicaron manos sucesivas de cola y se eliminaron excesos con esponjas superabsorbentes húmedas, en caliente. En ocasiones también se usó espátula térmica para una adhesión óptima. El papel se retiró definitivamente, humectando con esponja caliente casi seca, presionando y rodando sobre la superficie.

En zonas donde los restos de policromía eran más escasos, y donde estos se concentraban sobre todo en el interior de los pliegues, el empapelado era más complicado y problemático, por lo que se realizó la consolidación mediante goteo, directamente sobre la policromía, humectando cuando era necesario, y repitiendo la aplicación numerosas veces. Hasta que las policromías adquirían la consistencia suficiente como para resistir finalmente una limpieza.

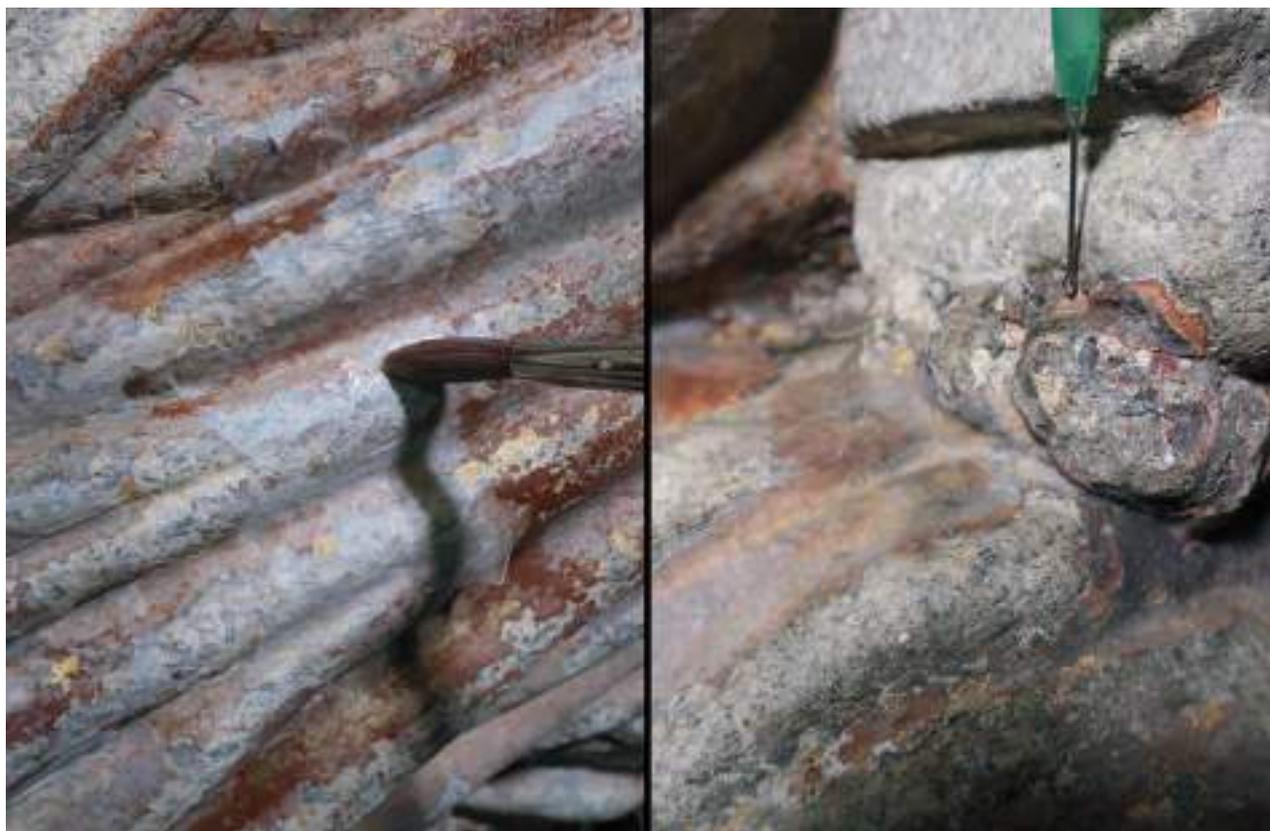
Figura 4. Consolidación de vestiduras a pincel (izquierda) y mediante goteo (derecha).

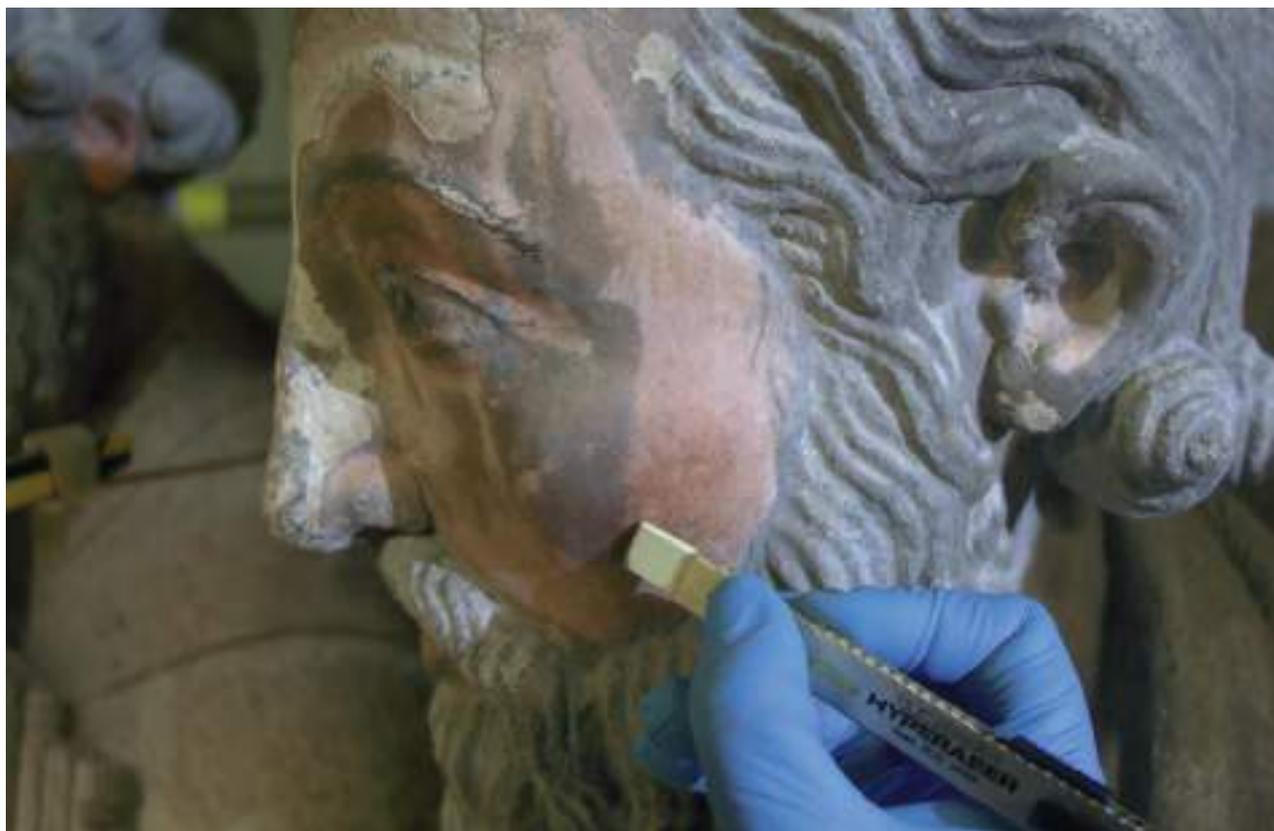
Figura 5. Limpieza de encarnaciones con goma de borrar (elemento 59, apóstol San Pablo).

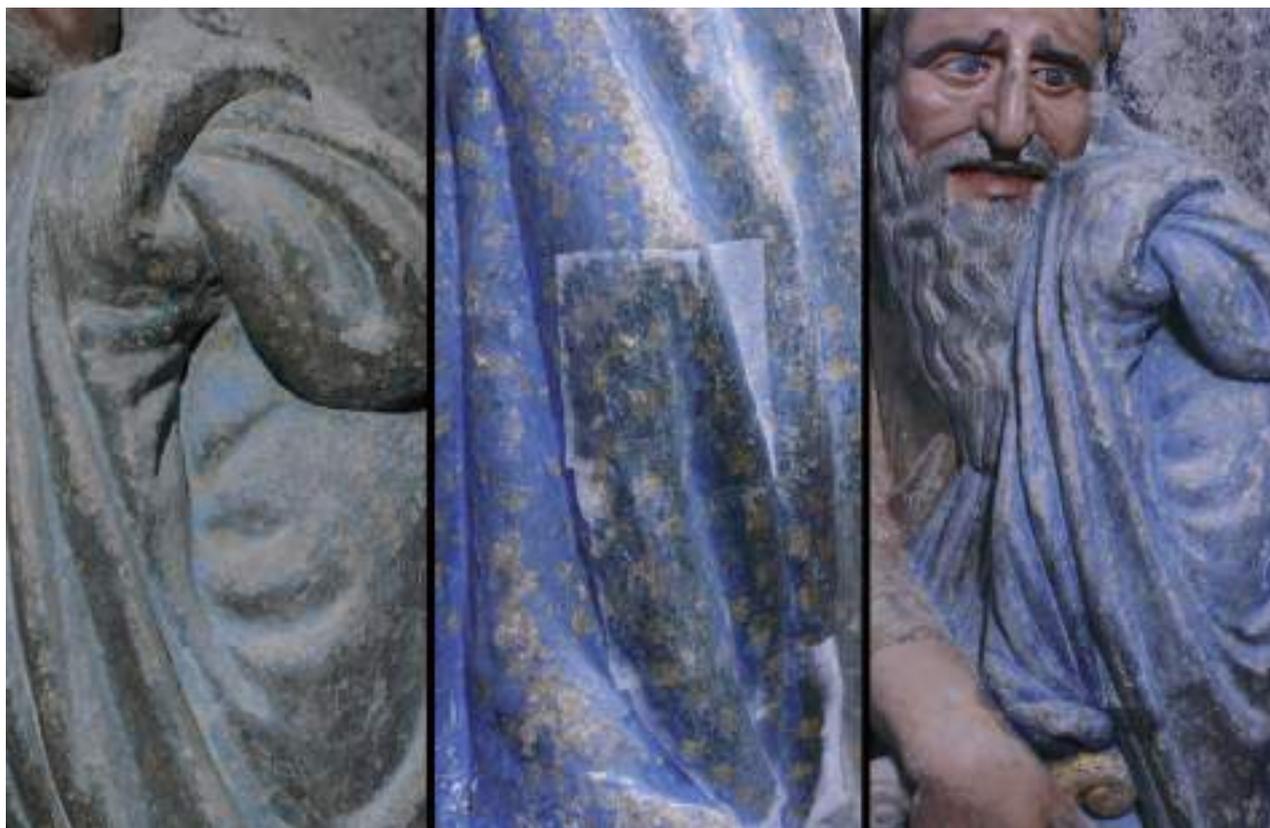
Figura 6. Proceso de limpieza con gel de Wolbers sobre la imagen del profeta Isaías (elemento 152).

En ambos casos se procedió aplicando el gel sobre papel japonés un máximo de cinco minutos y eliminándolo primero en seco con algodón protegido con japonés y finalmente con esponja ultraabsorbente muy escurrida. En el laboratorio se analizaron tanto los fragmentos de papel japonés como la esponja utilizada, y se corroboró la eliminación del aceite superficial mediante la

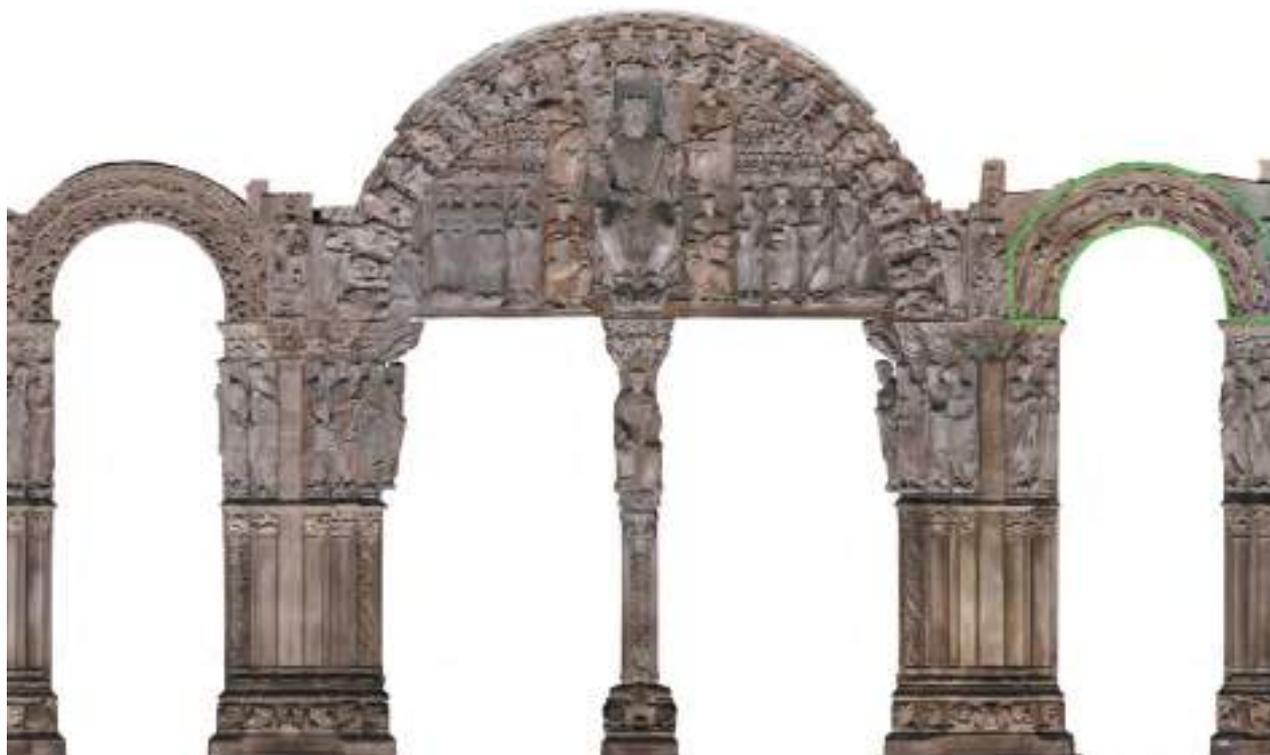
La fijación de la policromía realizada de forma general en todo el Pórtico siempre había dado resultados positivos, no obstante, a medida que se avanzó en el proceso de restauración aparecieron zonas en las que se detectó un deterioro particular. Este se debió tanto a condiciones ambientales como a filtraciones de agua a las que han estado sometidas las policromías y el propio soporte

Figura 7. Localización del arco sur.

pétreo. Estas alteraciones se localizaron fundamentalmente en la zona sur. Concretamente en el arco sur o arco del infierno.

Para evitar vías de penetración de suciedad se efectuó un sellado de grietas, fisuras y microfisuras, puesto que todo el arco del infierno estaba muy afectado por esta patología; esta ha sido una intervención fundamental en el proceso de recuperación de la estabilidad del soporte pétreo.

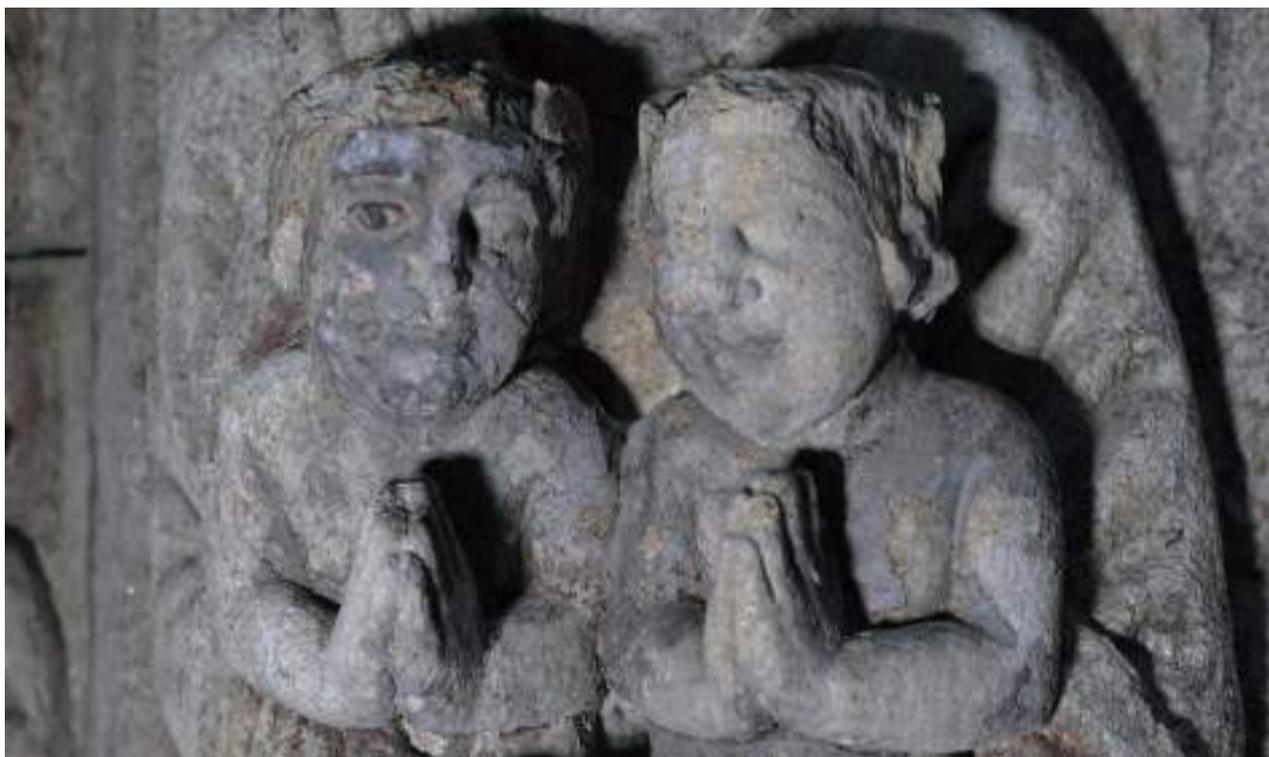
Figura 8. Detalle de restos de policromía conservados en encarnaciones.

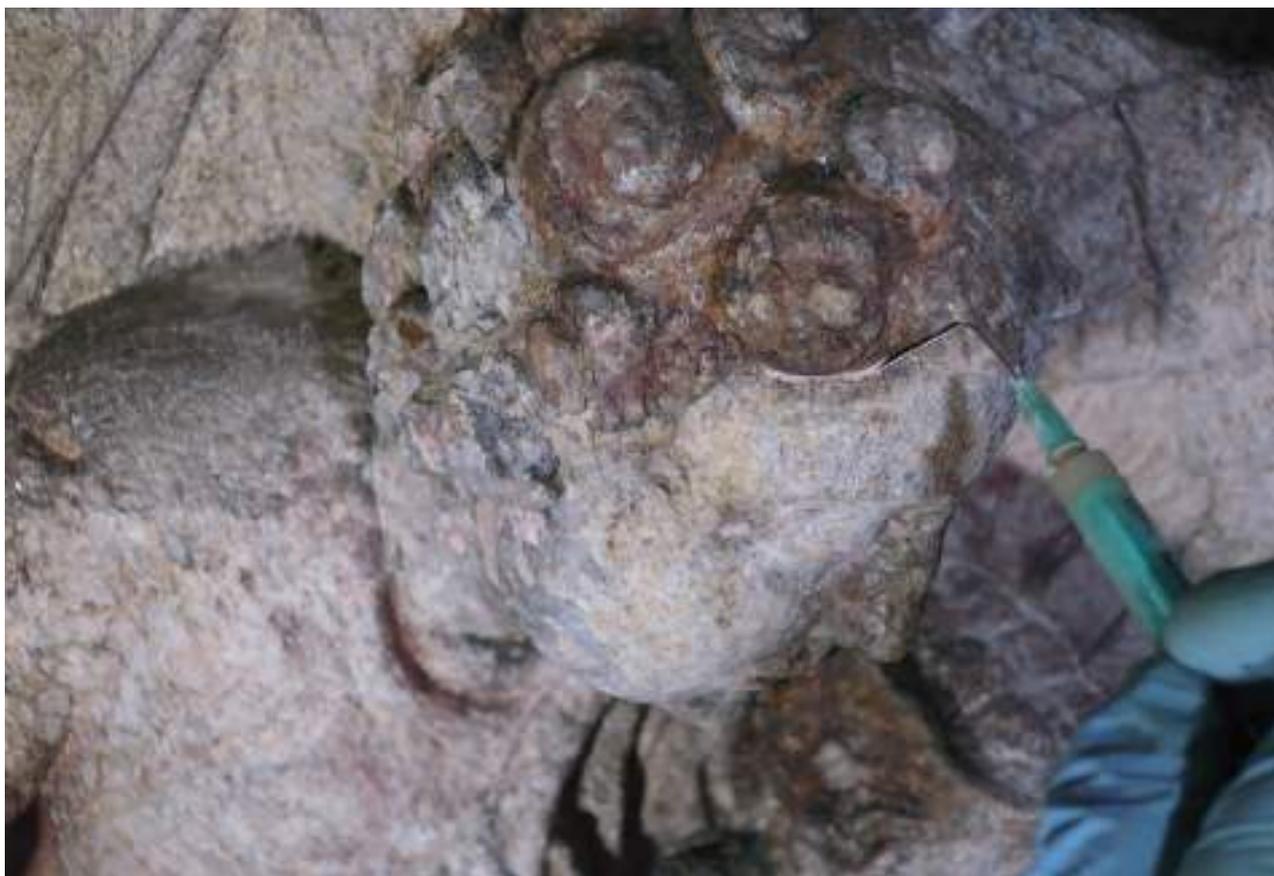
Figura 9. Fijación con cola de conejo.

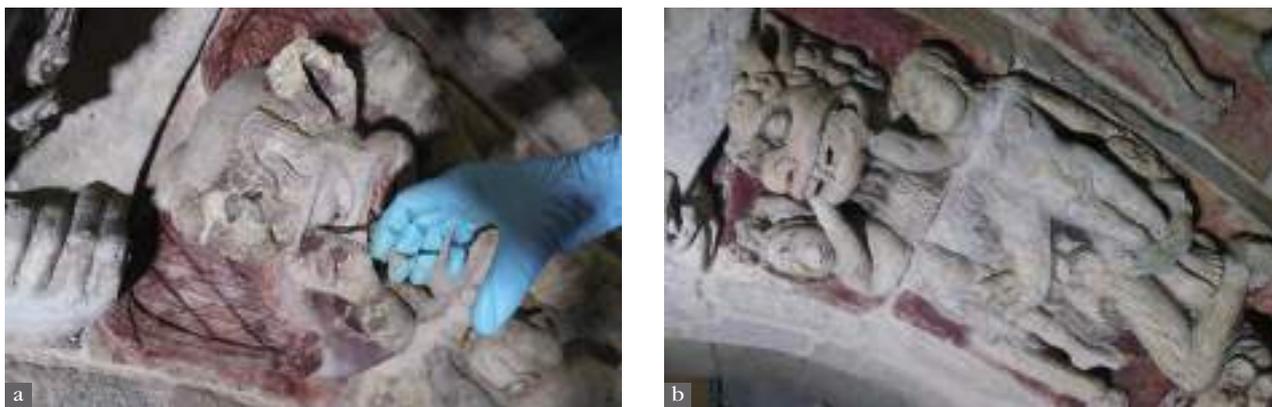
Figura 10. a) Proceso de consolidación con cola de esturión y b) resultado final.

Para la fijación de los restos de policromía en las vestiduras también se empleó cola de esturión aplicada con jeringa por goteo, al 5% en este caso, mostrando óptimos resultados.

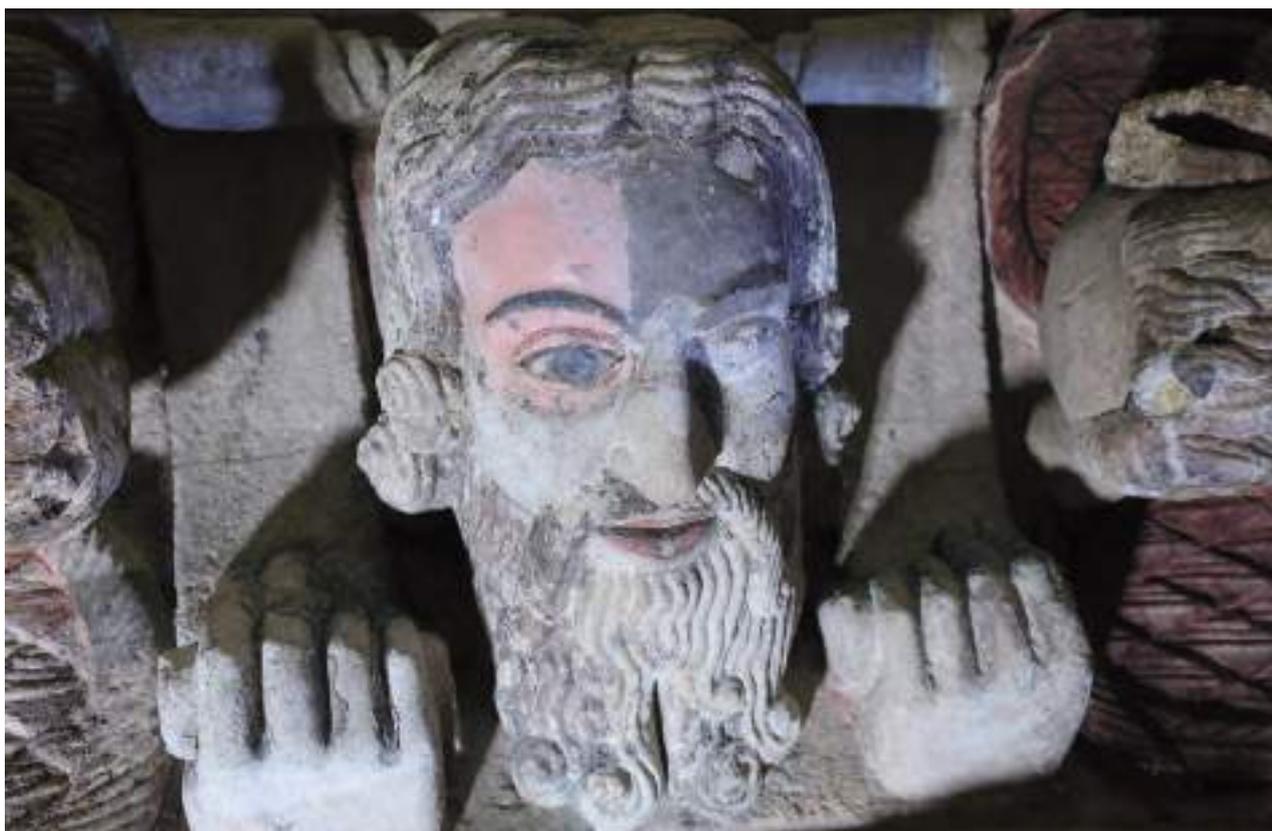
Figura 11. Limpieza de la policromía.

Para la limpieza de la policromía de las encarnaciones se combinó limpieza mecánica —goma abrasiva— y herramientas manuales con limpieza química —citrato de triamonio al 3% en agua y

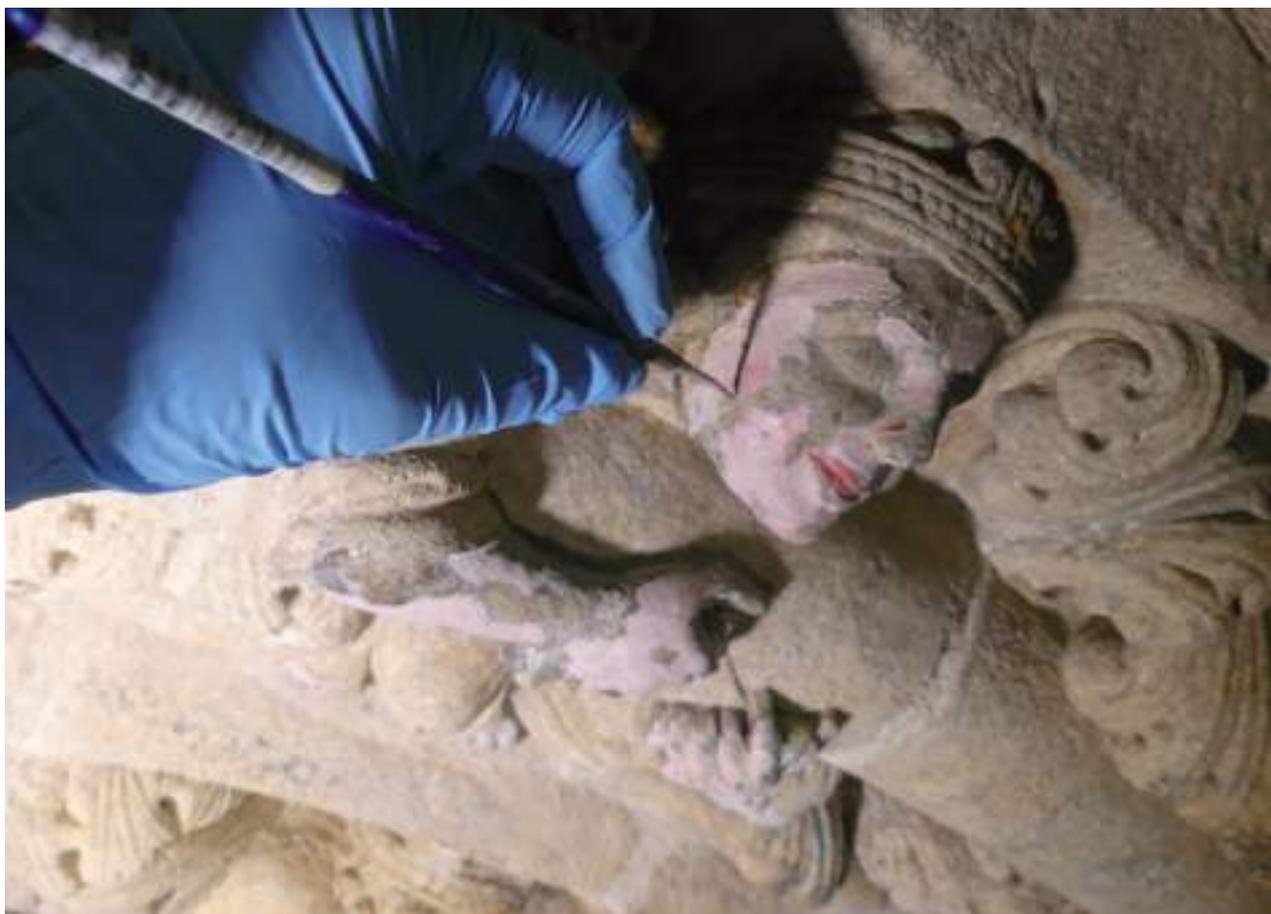
Figura 12. Sellado de bordes.

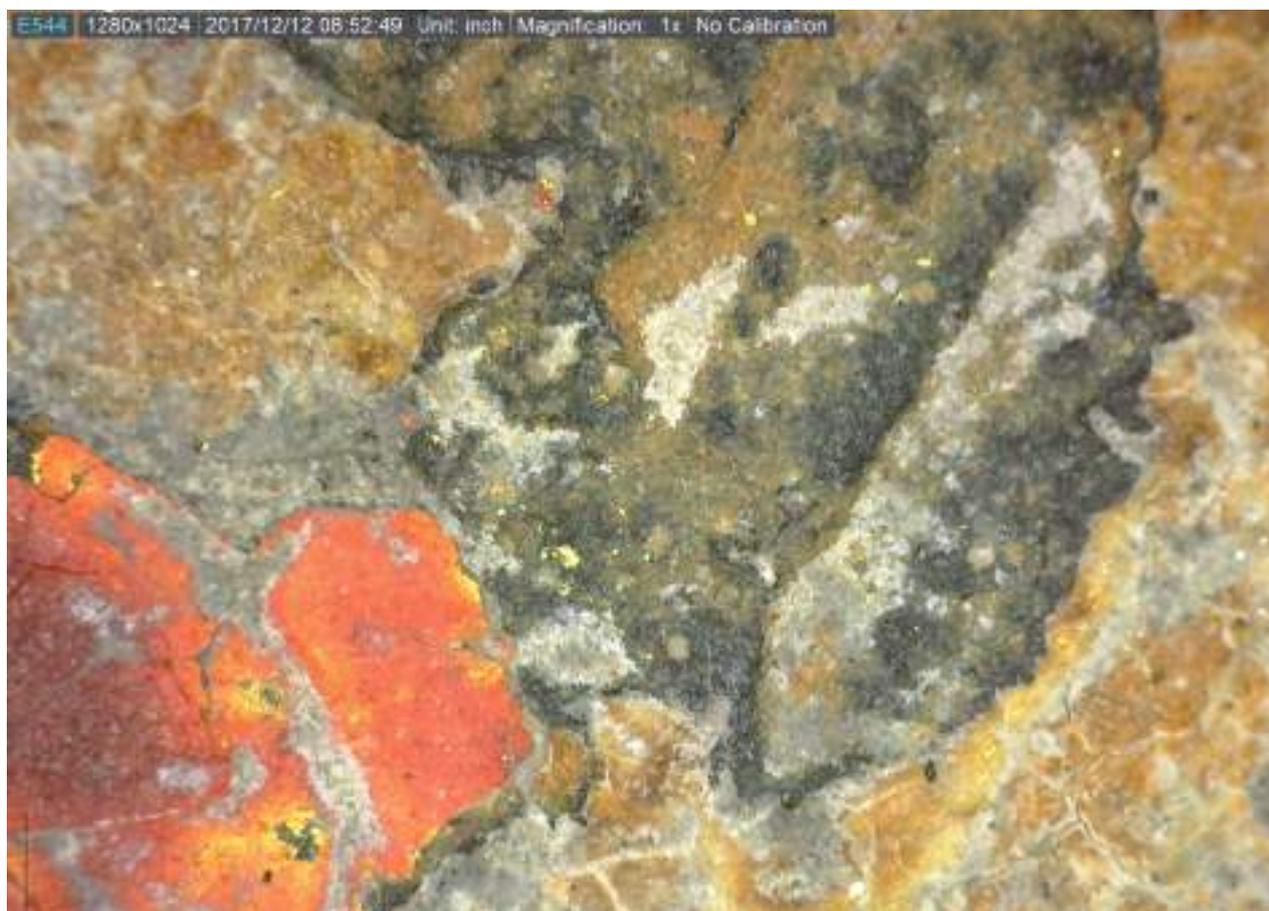
Figura 13. Macrofotografía de uno de los brocados de San Pedro en la que se observa el estaño alterado.

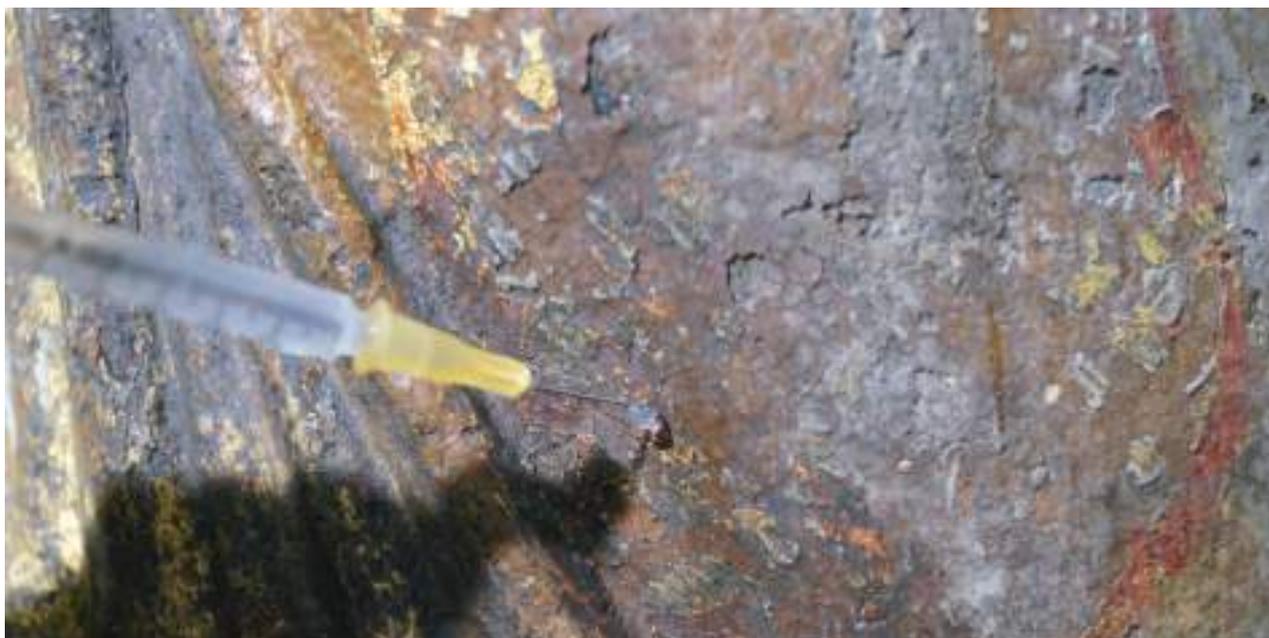
Figura 14. Consolidación de uno de los brocados de Moisés.

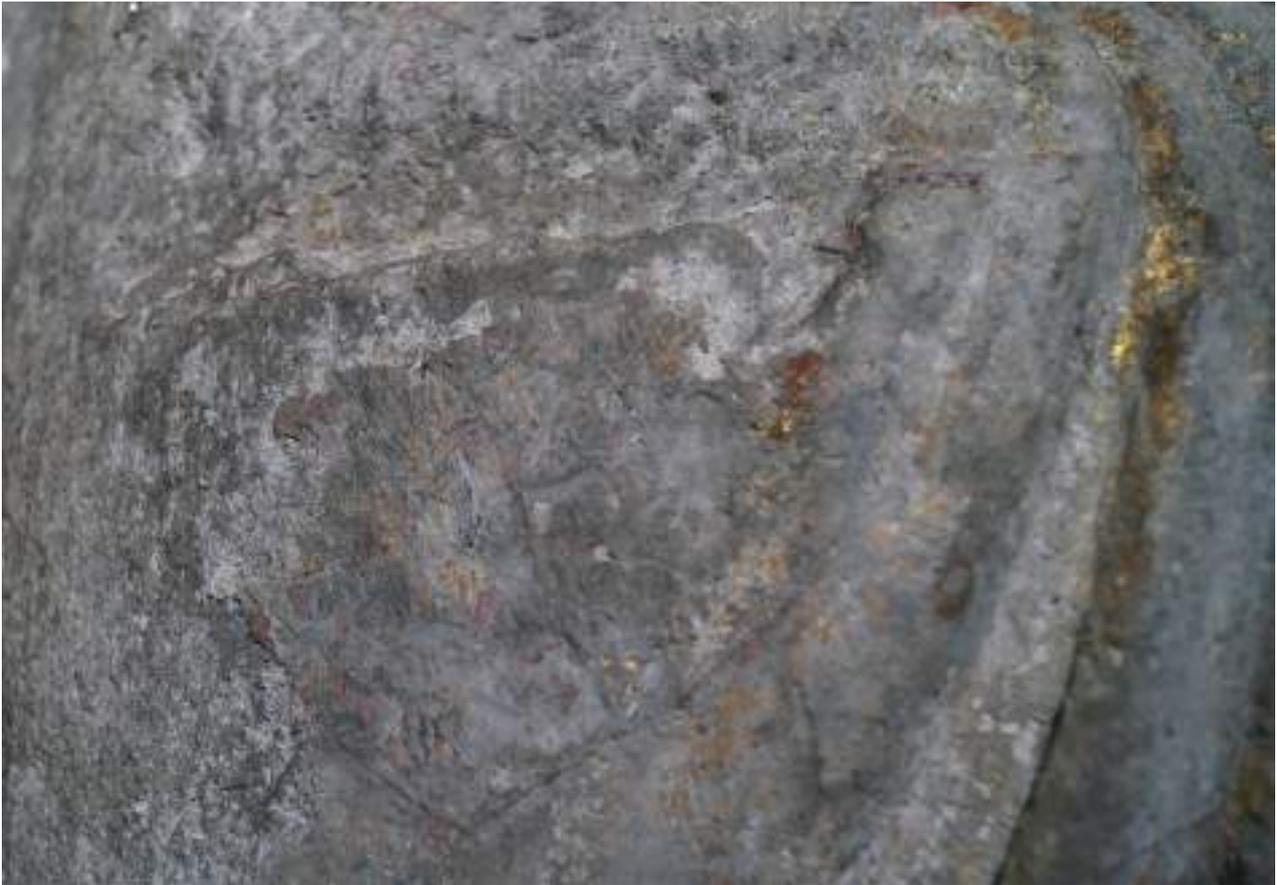
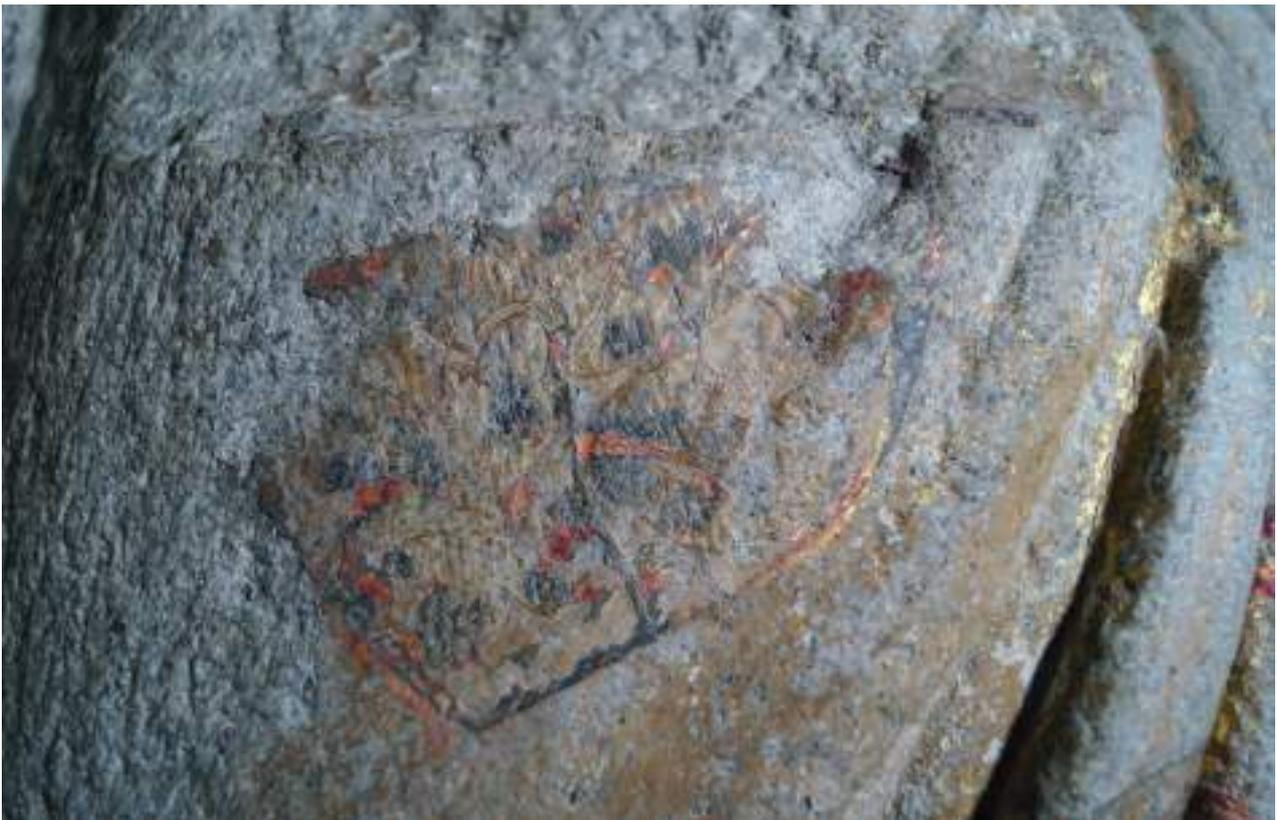
Figuras 16 y 17. Brocado del lateral derecho de San Pedro situado bajo el cajeadado de la puerta antes y después de la restauración.

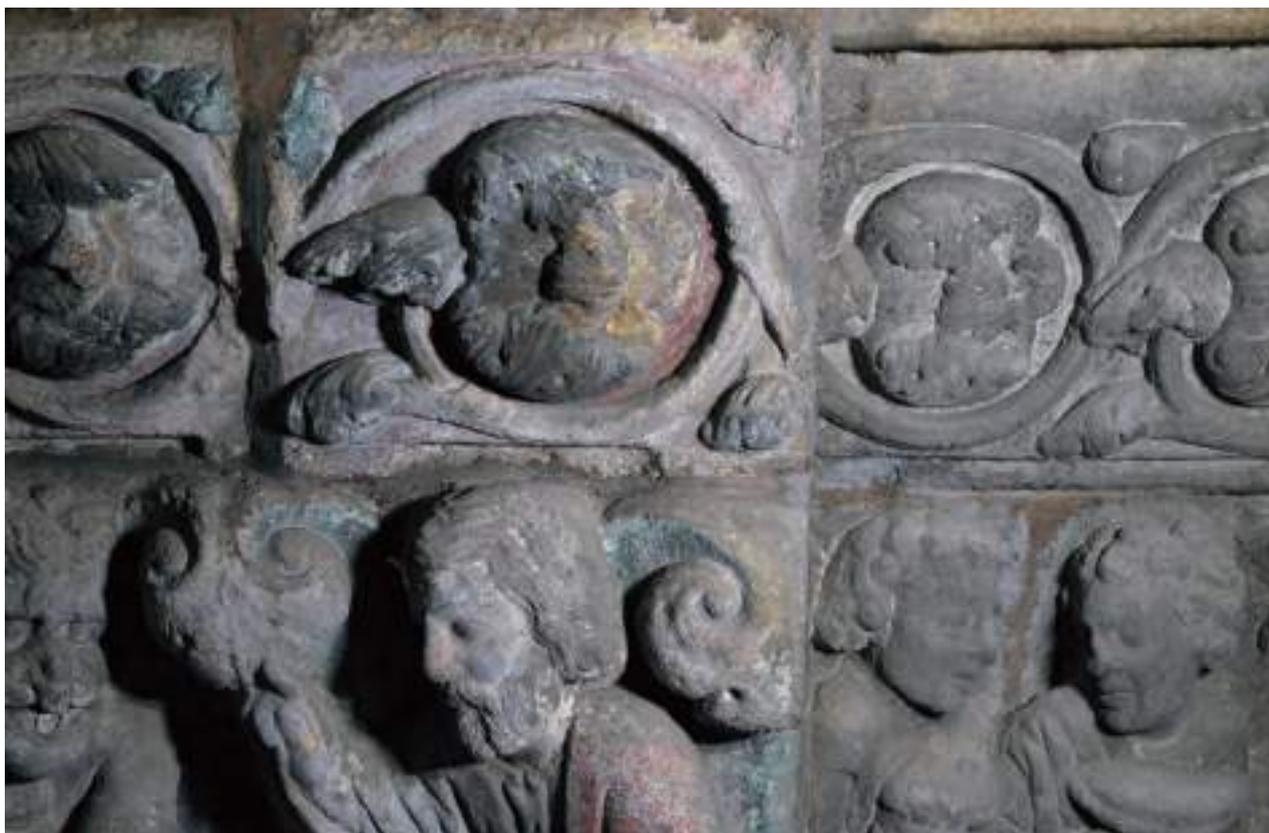
Figura 1. Elemento 43. Cara sur. Estado de conservación inicial. «Dos estados en un mismo elemento».

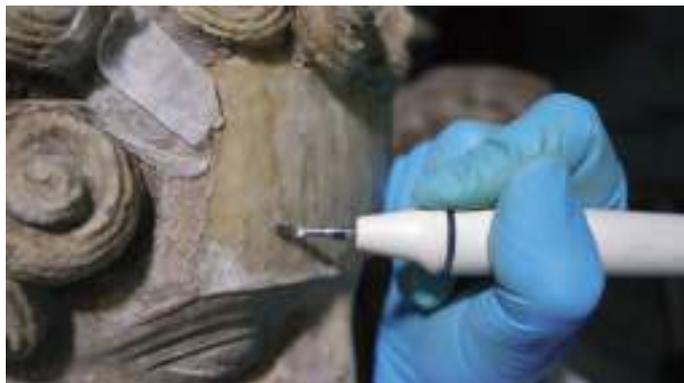
Figura 3. Elemento 063. Cabeza de mármol. Limpieza con ultrasonidos para eliminar concreciones quebradizas.

- Ultrasonidos para eliminar los restos de trazas de encalado y los depósitos formados por películas más o menos densas de concreciones incrustadas en estratos carbonatados.

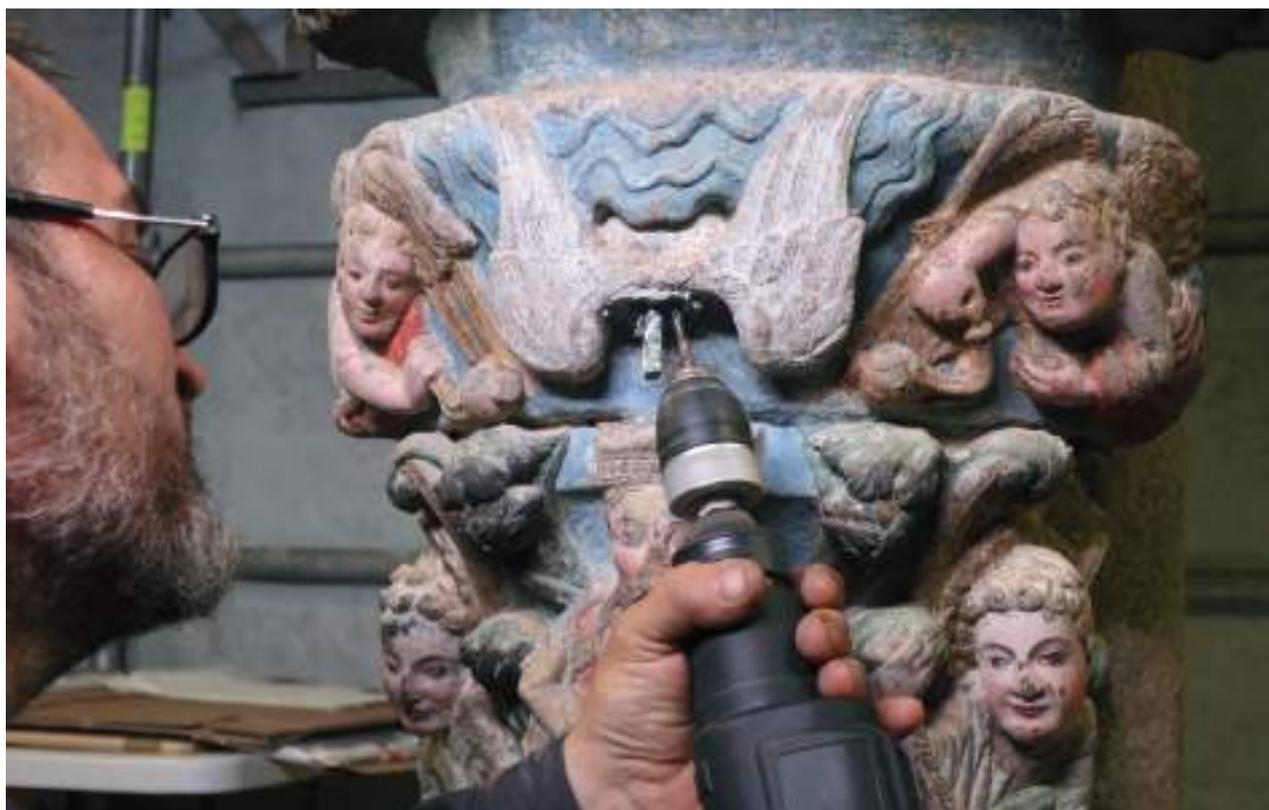
Figura 4. Elemento 45. El maestro herrero Xago Martínez Otero durante su excepcional trabajo en plena retirada del vástago emplomado.

Además se procedió a la retirada de los elementos metálicos —anclajes, grapas, clavos y chapas— que se estimó que presentaban un estado muy deficiente y suponían un riesgo para la integridad de los materiales pétreos.

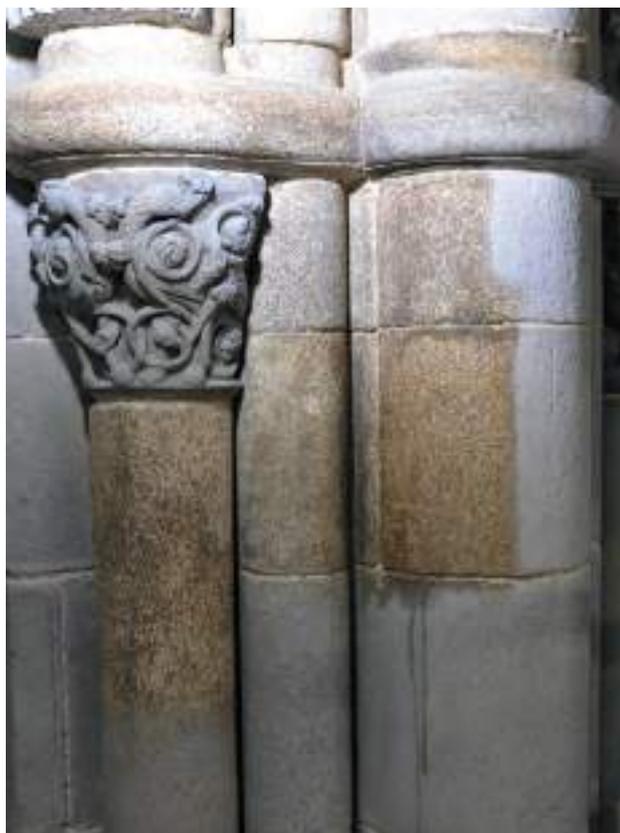
Figura 5. Contrafachada sur. Proceso de limpieza acuosa mediante cepillados de aclarado.

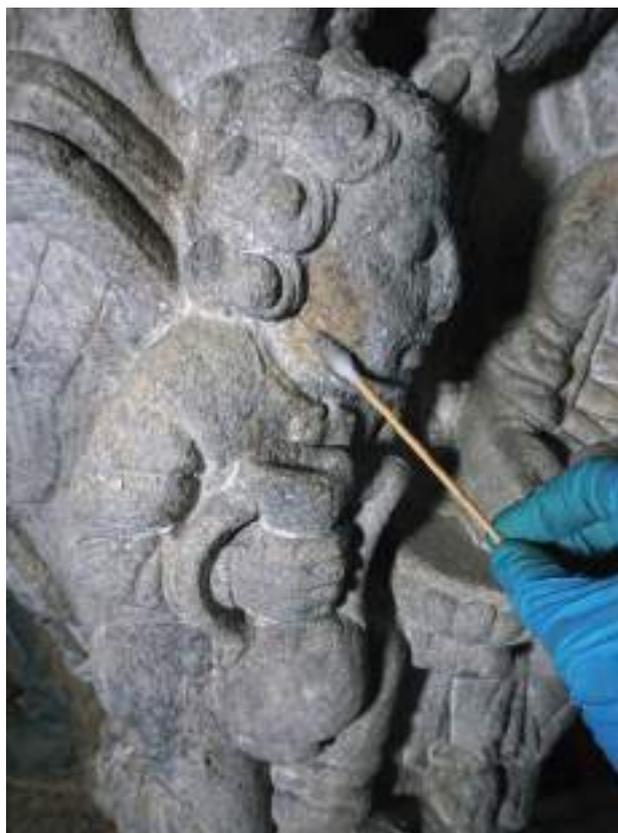
Figura 6. Elemento 43. Cara este. Limpieza a hisopo de hidro-alcohol etanol (1:1) posterior al tratamiento láser.

La limpieza mediante hisopos con hidroalcohol se empleó después de otros métodos de limpieza para insistir de forma focalizada sobre la colonización persistente y su inhibición, y como método de acabado de limpieza en elementos figurativos, combinado con hisopo en etanol (1:1)

para desengrasar la superficie del producto residual biológico —ennegrecimiento de la superficie que se genera por el efecto de las aplicaciones alcohólicas sobre las colonias o, como sucede en algunos casos, después del tratamiento láser—.

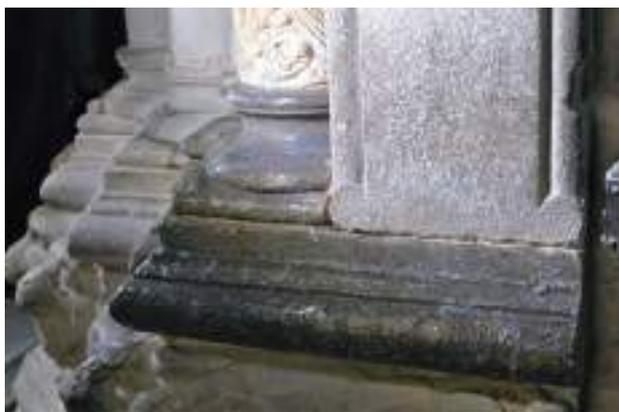
Figura 7. Aplicación de gel de Agar. Zona PT3, basamento.

En el área del nivel de los basamentos, se emplearon en primer lugar como método preliminar para el tratamiento de limpieza con el objetivo fundamental de eliminar la densidad de los depósitos residuales de origen orgánico y de naturaleza lipófila acumulada.

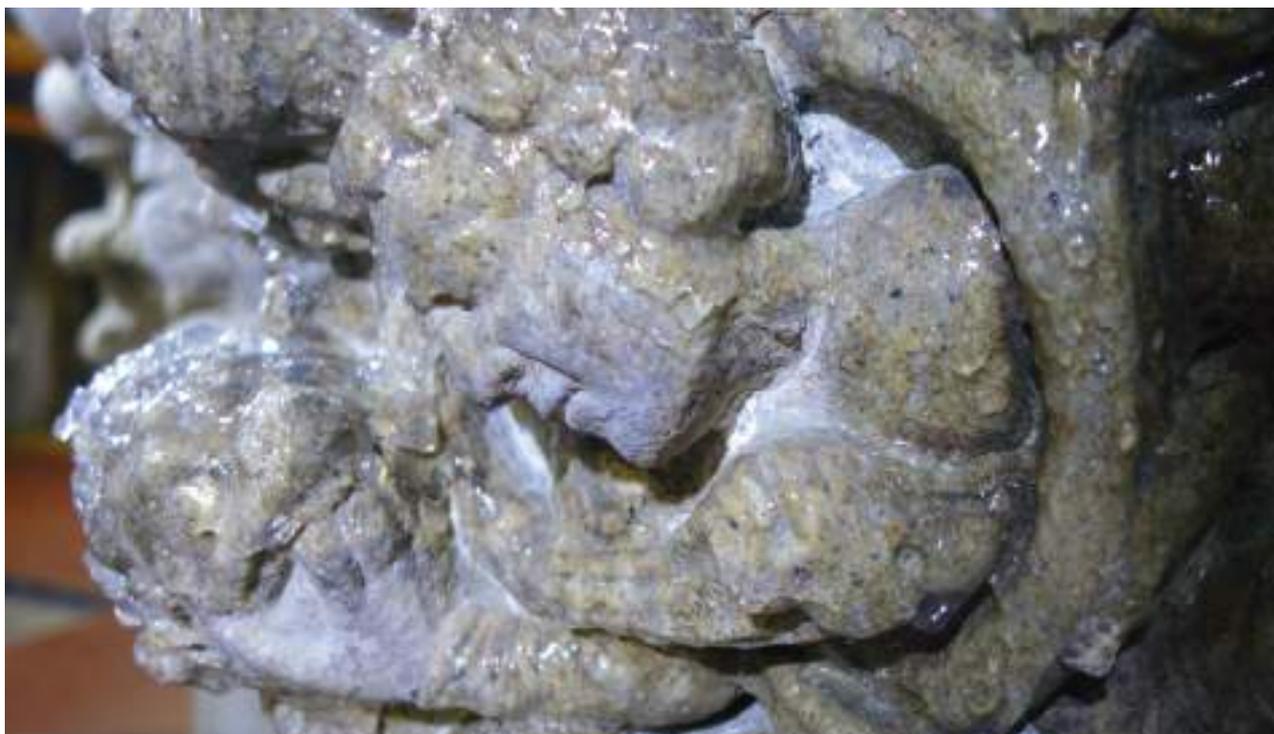
Figura 9. Gellano: detalle zona con policromía. PT3 Capitel.

Las superficies objeto de este tipo de tratamiento se localizaban en el lado este del Pórtico, concretamente en las columnatas, y comprendían las zonas desde los basamentos hasta los capiteles de las columnas. La primera limpieza con Agarart y la limpieza con Agarart (pH 8) se realizó sobre basamentos y columnatas, a excepción de las columnas entorchadas de mármol y los capiteles. En estos elementos se aplicó un estrato de Gellano sin EDTA, gel con menor adherencia sobre la superficie, ya que se encontraban minúsculos restos de policromía sobre todo en los capiteles (fig. 9).

En el caso de manchas persistentes se utilizó Gellano con EDTA. Además, se insistió con hisopos de algodón y papel japonés humectados en agua desionizada para poder llegar a las zonas de mayor profundidad y detalle de talla, no accesibles con esponja.
