La restauración del Pórtico de la Gloria

Catedral de Santiago de Compostela

Documentación, estudios y conservación

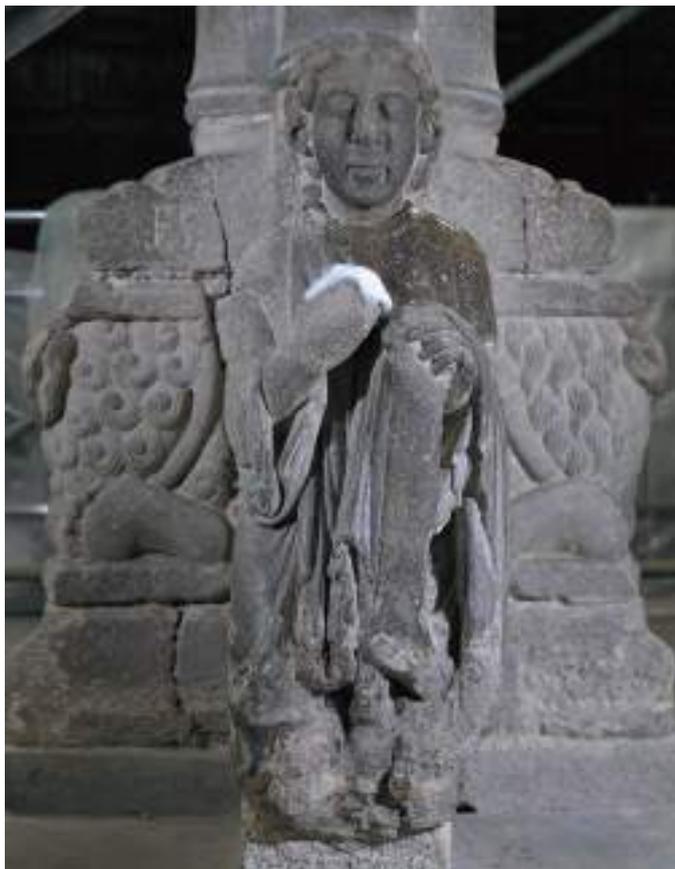
Figura 10. Elemento 223. Evolución del proceso de limpieza a la acción del gel de contacto Gellano Kelcogel®.

Los microorganismos que se observaron activos a la acción del gel se eliminaron disolviéndose en dicho aclarado de limpieza.

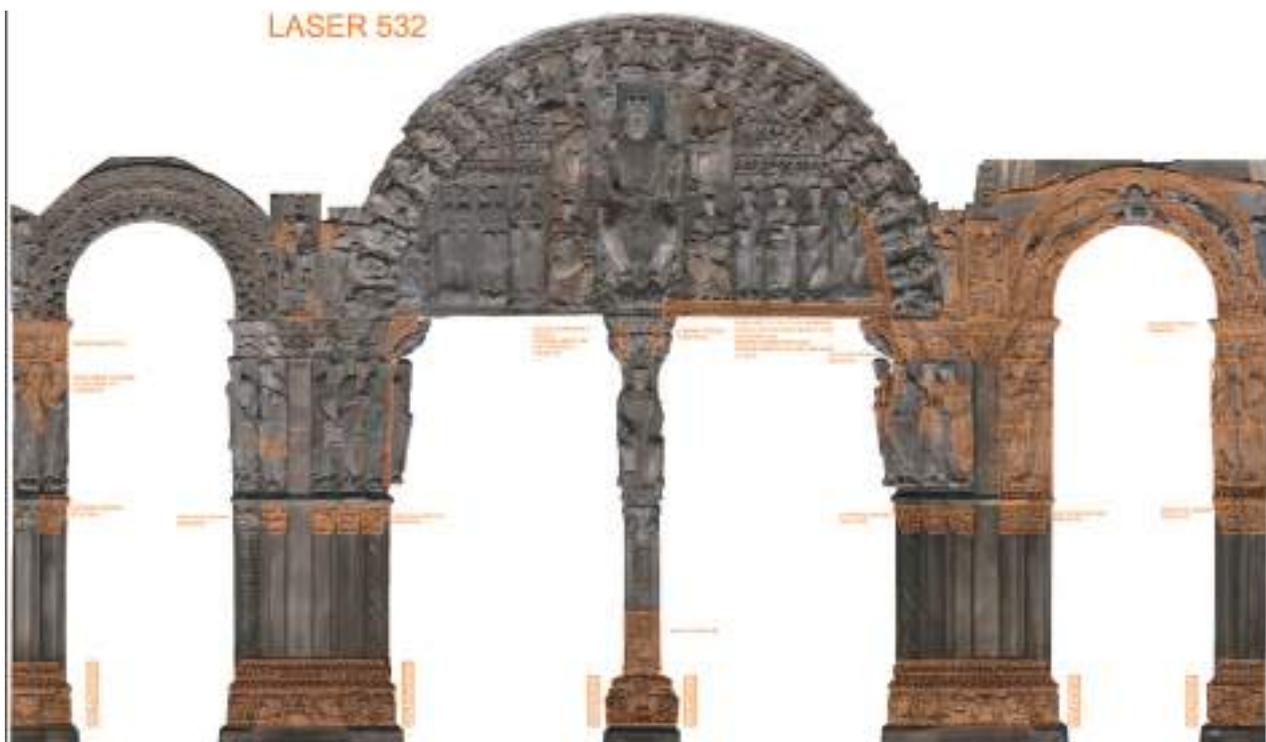
Figura 11. Extensión de la superficie tratada con láser Art Duo Lambda Spa 532 nm.

Art duo 532 nm	10 Hz	25 mJ	50 mJ	75 mJ	100 mJ	
Teórica			0,25	0,5	0,75	1
Real 13/01/17			0,65	0,9	1,75	2,9
con vidrio			0,6	0,75	1,55	2,55
con gel			0,35	0,45	1	1,6
gel normalizado			0,379	0,540	1,129	1,820

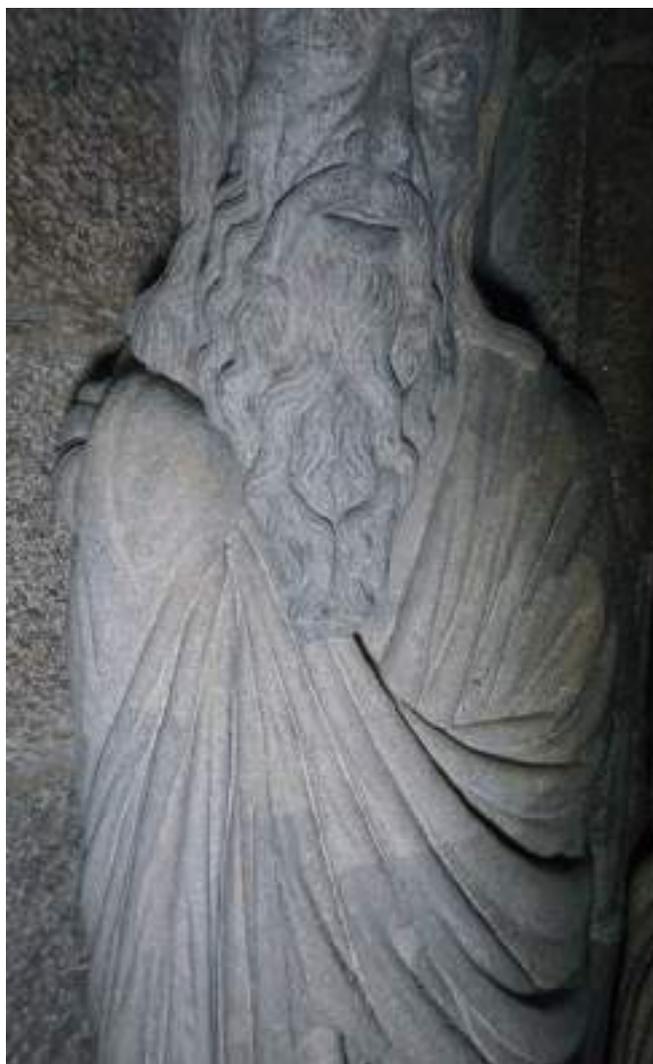
Figura 13. Elemento 145. Evolución de la limpieza láser - 1064nm/ 4060mJ/20Hz.

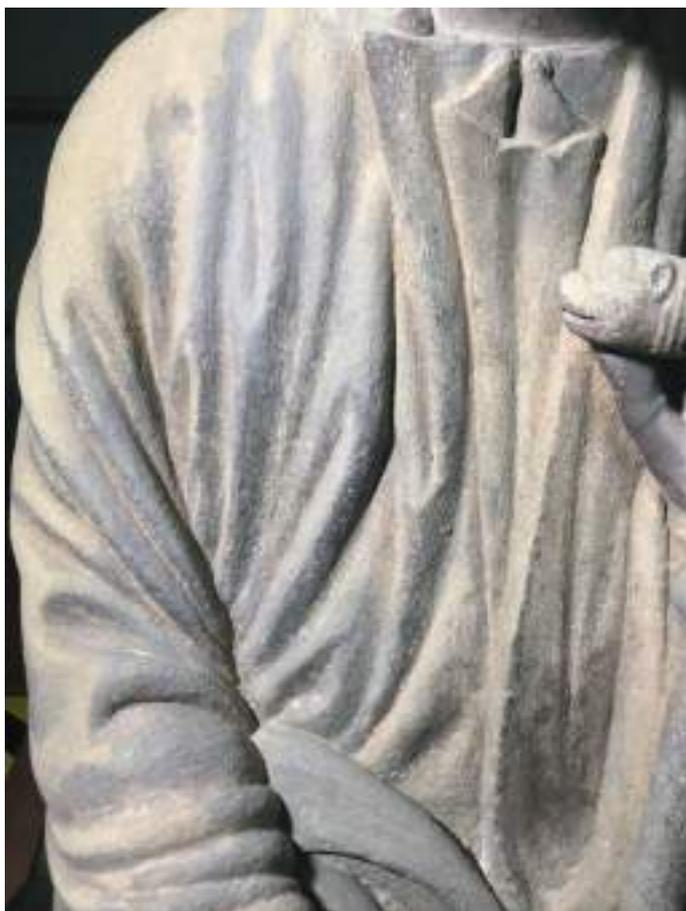
Figura 14. Elemento 44. Tratamiento de limpieza láser - 1064 nm/ 30 mJ/ 10-20 Hz respetando perímetros de seguridad para evitar irradiar directamente sobre la policromía.

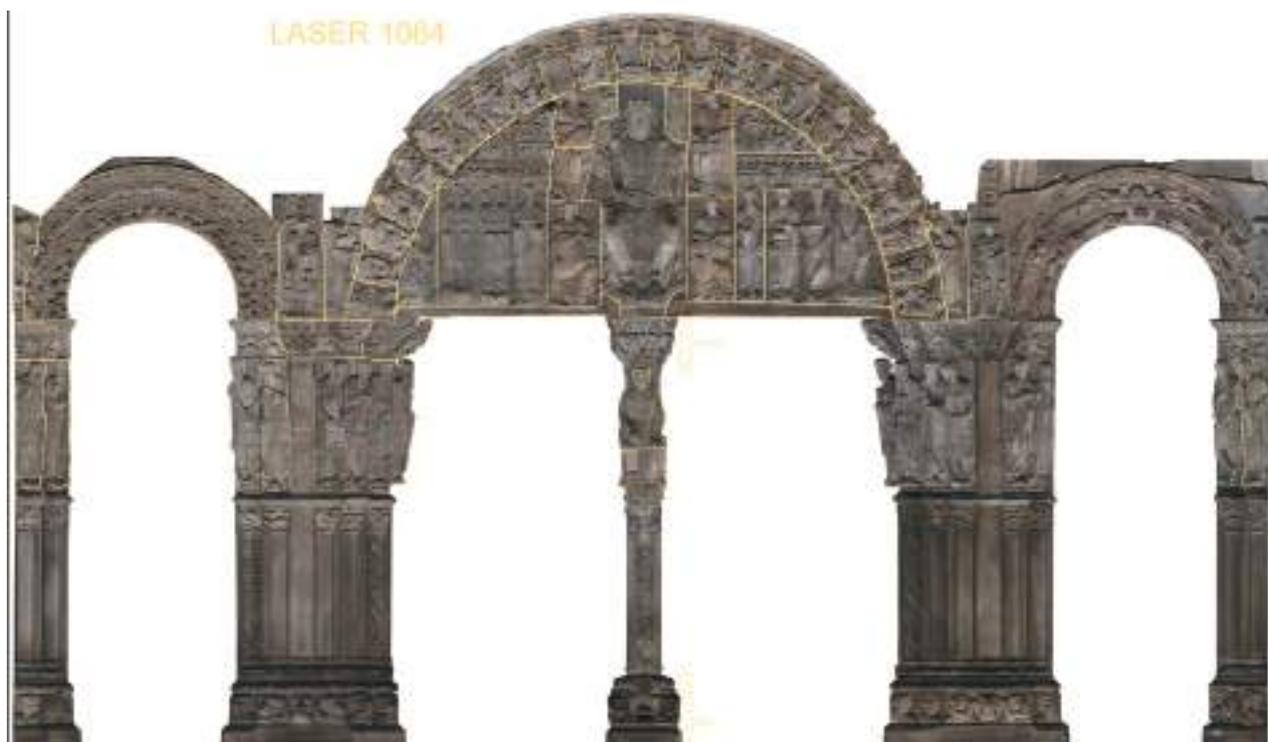
Figura 16. Extensión de la superficie tratada con láser Art Light Lambda 1064 nm.

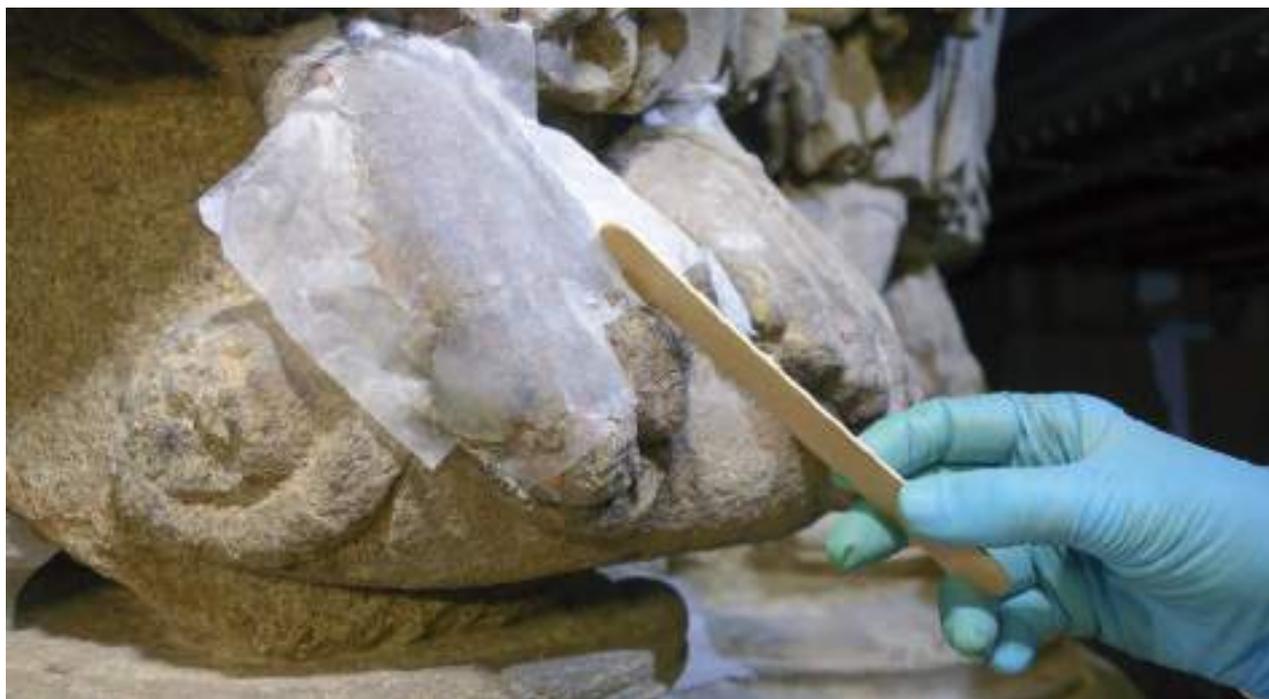
Figura 18. Elemento 063. Apósito de contacto de Gel de Acetona + Ligoína para eliminar ceras envejecidas.

Para eliminar estas películas orgánicas aplicadas de forma generosa recubriendo casi la totalidad de la superficie de los elementos descritos, se aplicaron apósitos de contacto con las siguientes formulaciones:

- Nevek + citrato de triamonio al 3%-5% en H₂O. Tiempo de contacto: más de 5 minutos para eliminar las manchas amarillentas, mediante hisopos y cepillos, con un resultado satisfactorio.
- Nevek + Ligoína 67% + Etanol 16% + Acetona 16%. Tiempo de contacto: 20 minutos.
- Metiletilcetona 30% + Isooctano 35% + Isopropanol 35%. Tiempo de contacto: entre 5 y 10 minutos para evitar que la mezcla se evapore y retirar los residuos reblandecidos en

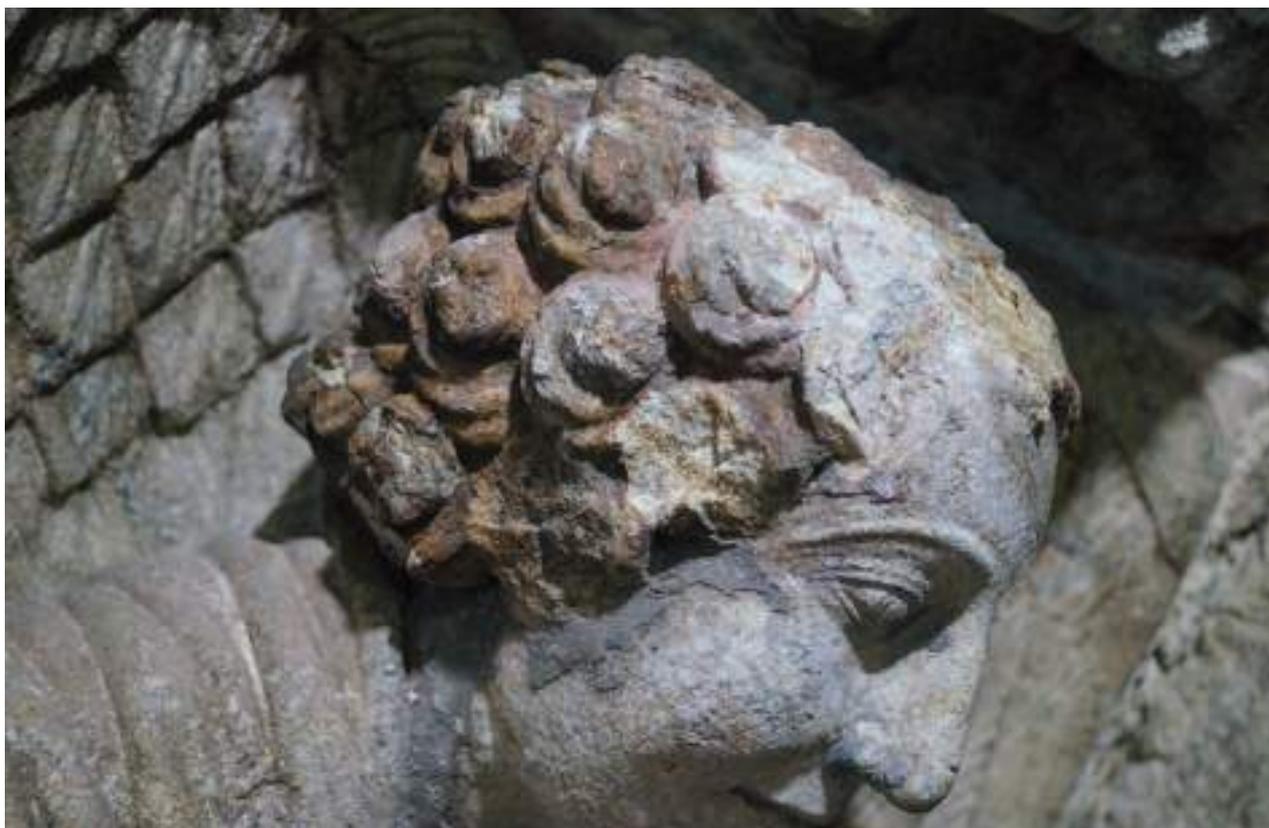
Figura 19. Elemento 222. Detalle de la consolidación de áreas del cabello con pérdida de granos por arenización.

Durante el avance de la intervención de los procesos de limpieza de los elementos graníticos se localizaron y delimitaron numerosas áreas críticas con riesgo de pérdida de componentes y en estado avanzado de disgregación (arenización y desmenuzamiento). Para resolver dicha condición física se estimó la idoneidad de aplicar un tratamiento de carácter consolidante.

El argumento decisivo para el uso de alcoxisilanos en la consolidación de los granitos se basa en la compatibilidad química que demuestran fundamentalmente con las rocas de silicato y sus óptimas propiedades de movilidad en los materiales de este, posibilitando el enlace químico entre

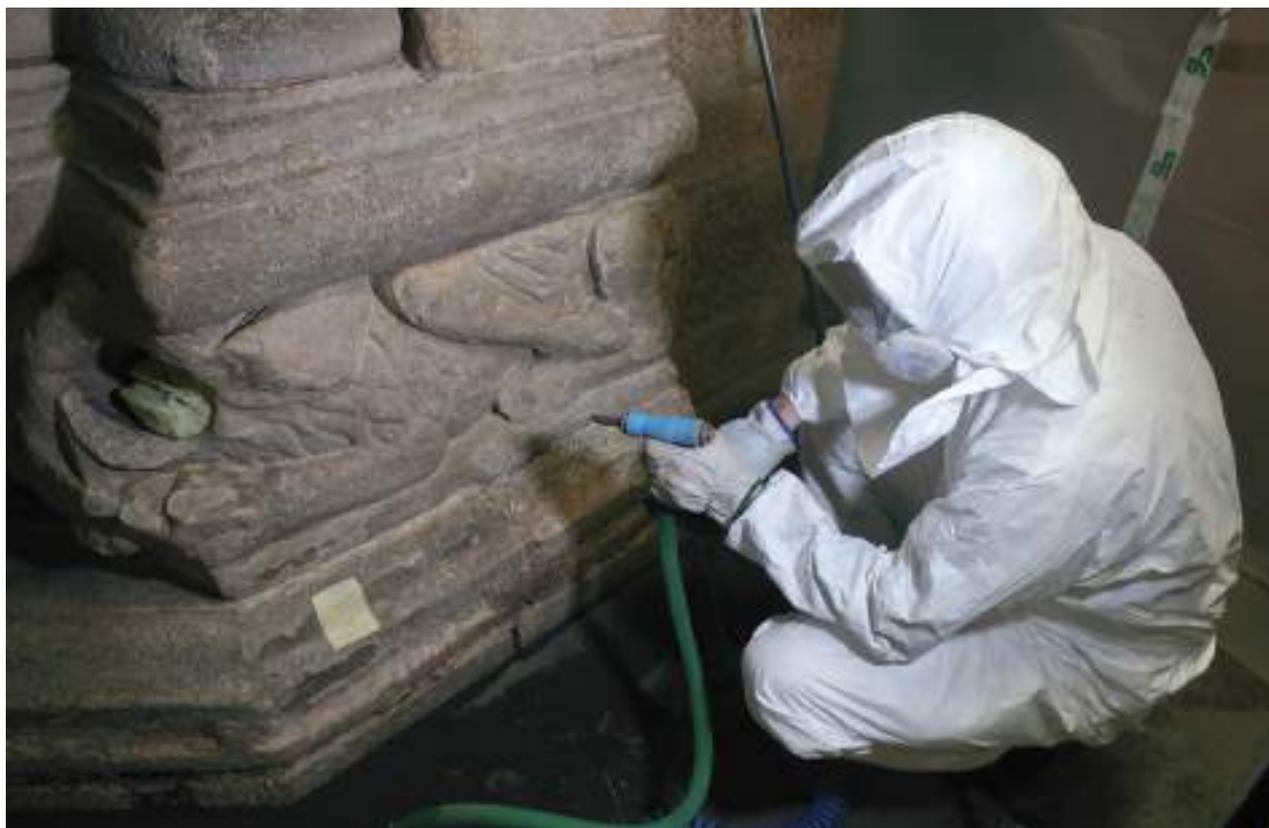
Figura 20. Proceso de trabajo. Zona PT1, basamento.

En primer lugar se limpió en una pasada general con la pistola M500 de MPA con silicato de aluminio y los siguientes parámetros:

- Distancia aproximada de trabajo: 20 cm.
- Ángulo de proyección: 45 grados (con respecto al plano de limpieza).

- Velocidad de pasada: lenta y regular (se pasa por toda la superficie).
- Pasadas: solo una.
- Presión de trabajo (en compresor): 4 bares.

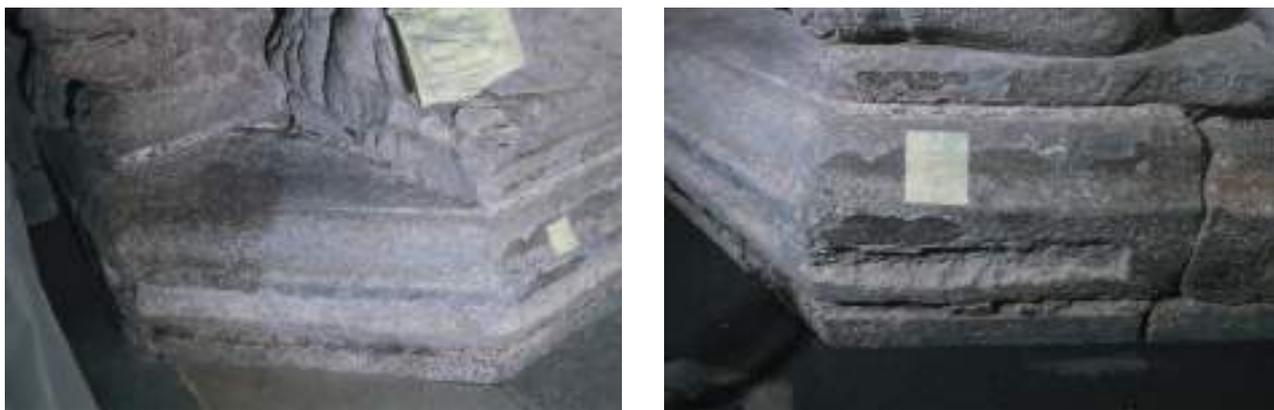
Figuras 21 y 22. Aplicación de Carbogel en el basamento y a un capitel. Zona PT3. Área JB03.

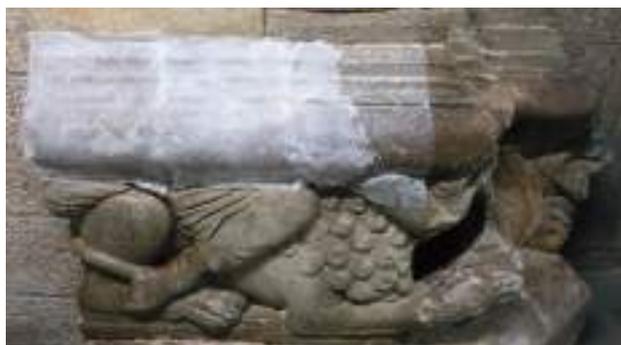
Figura 23. Primera extracción-aplicación de Carbogel en el basamento y un capitel. Zona PT3 JB03.

Los métodos de aplicación se adaptaron al tipo de superficie según fuese horizontal o vertical, plana o con curvatura. En la mayoría de las zonas la aplicación se realizó interponiendo primero una capa de papel japonés humedecido mediante nebulizador, sobre el cual se extendía un estrato de unos 3 mm aproximadamente de gel, con una espátula o llana. De esta manera se lograba una superficie de grosor bastante regular y rapidez en la colocación (figs. 23 y 24).

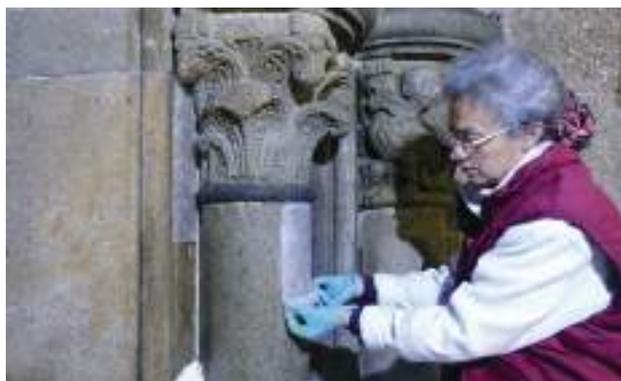
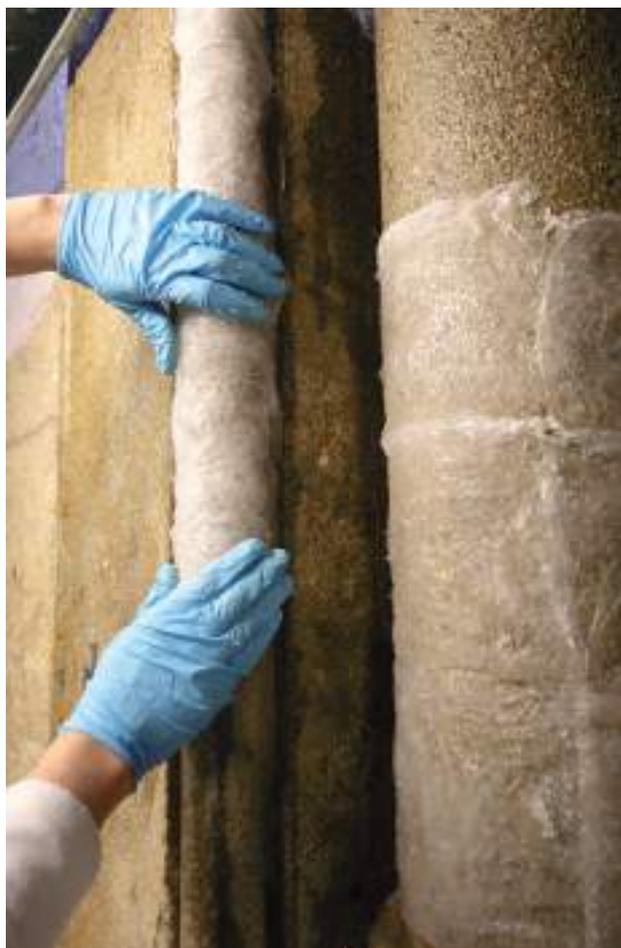
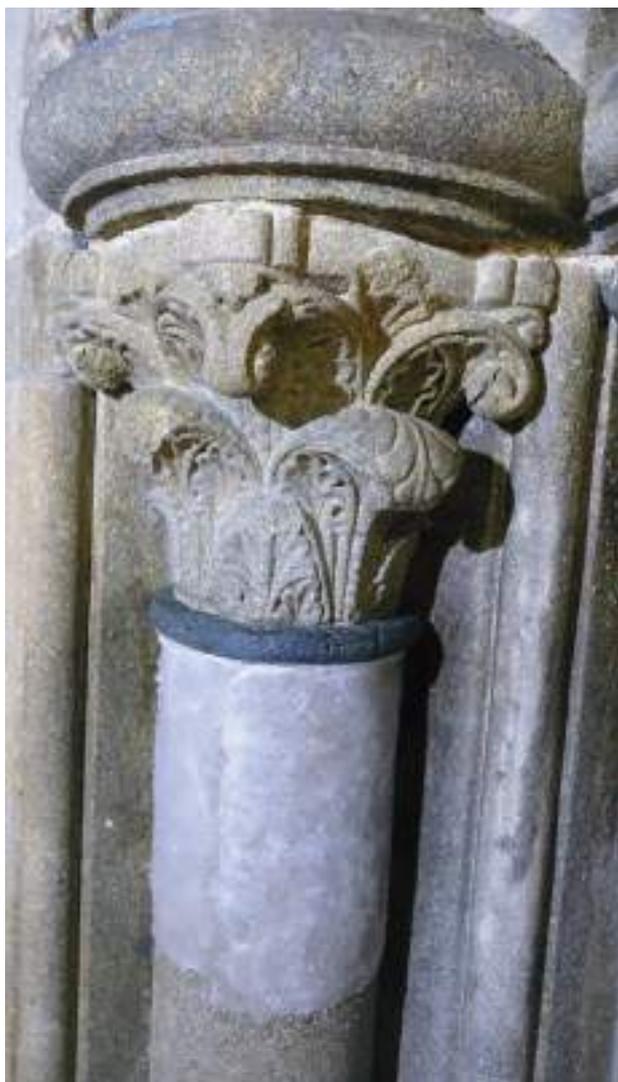
Figuras 25, 26 y 27. Aplicación de Carbogel en zonas con volumen.

- Agua desionizada 1.500 ml.
- Ácido poliacrílico neutralizado 14gr.
- Papel japonés de 9 gr.

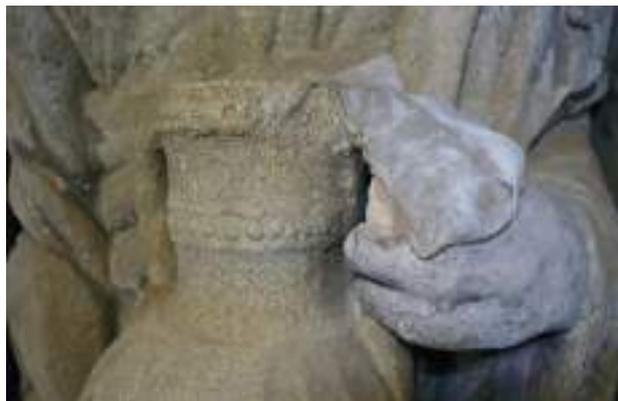
Figura 28. Aplicación de Carbogel en zonas donde se retiró la reintegración volumétrica realizada con mortero.

En las zonas verticales con curvaturas pronunciadas o con poco espacio para manejar las herramientas la aplicación se realizó mediante una capa de unos 3 mm de gel entre dos hojas de papel japonés, tipo sándwich, de forma que se podía colocar enrollado y a su vez desenrollarlo *in situ* con una ligera presión para que se adaptase perfectamente a la forma curva de la superficie (figs. 25, 26, 27). La misma metodología de aplicación se utilizó para los volúmenes de las figuras y decoraciones que habían estado en contacto con el mortero de cemento (fig. 28).

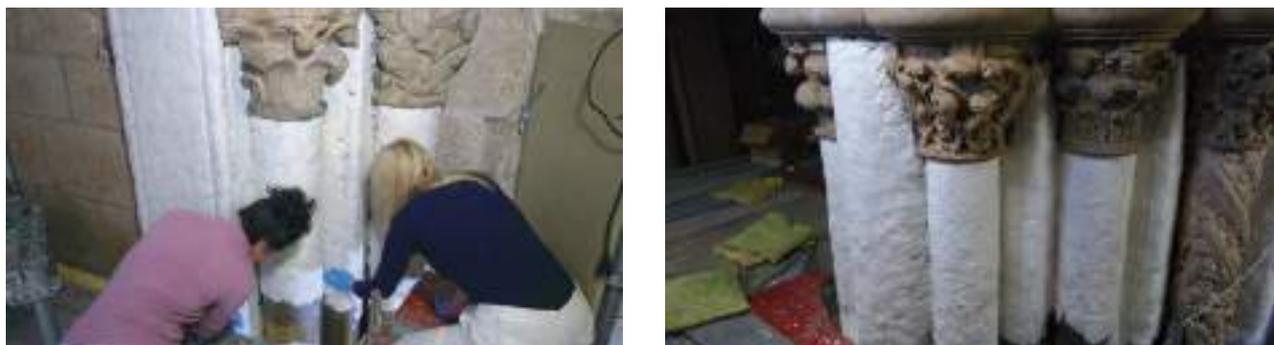
Figuras 29 y 30. Segunda extracción-aplicación de papeta de celulosa. Zona PT3 JB03, JB04 y jamba.

Los apósitos se aplicaron sobre el papel japonés humedecido, empezando desde el suelo y cubriendo amplias zonas, con el fin de envolver la mayor cantidad posible de elementos de una misma área (figs. 29 y 30). Los tiempos de actuación de los apósitos fueron de tres horas. Posteriormente se retiraron y se secaron las superficies con esponjas absorbentes. Esta operación se realizó dos veces.

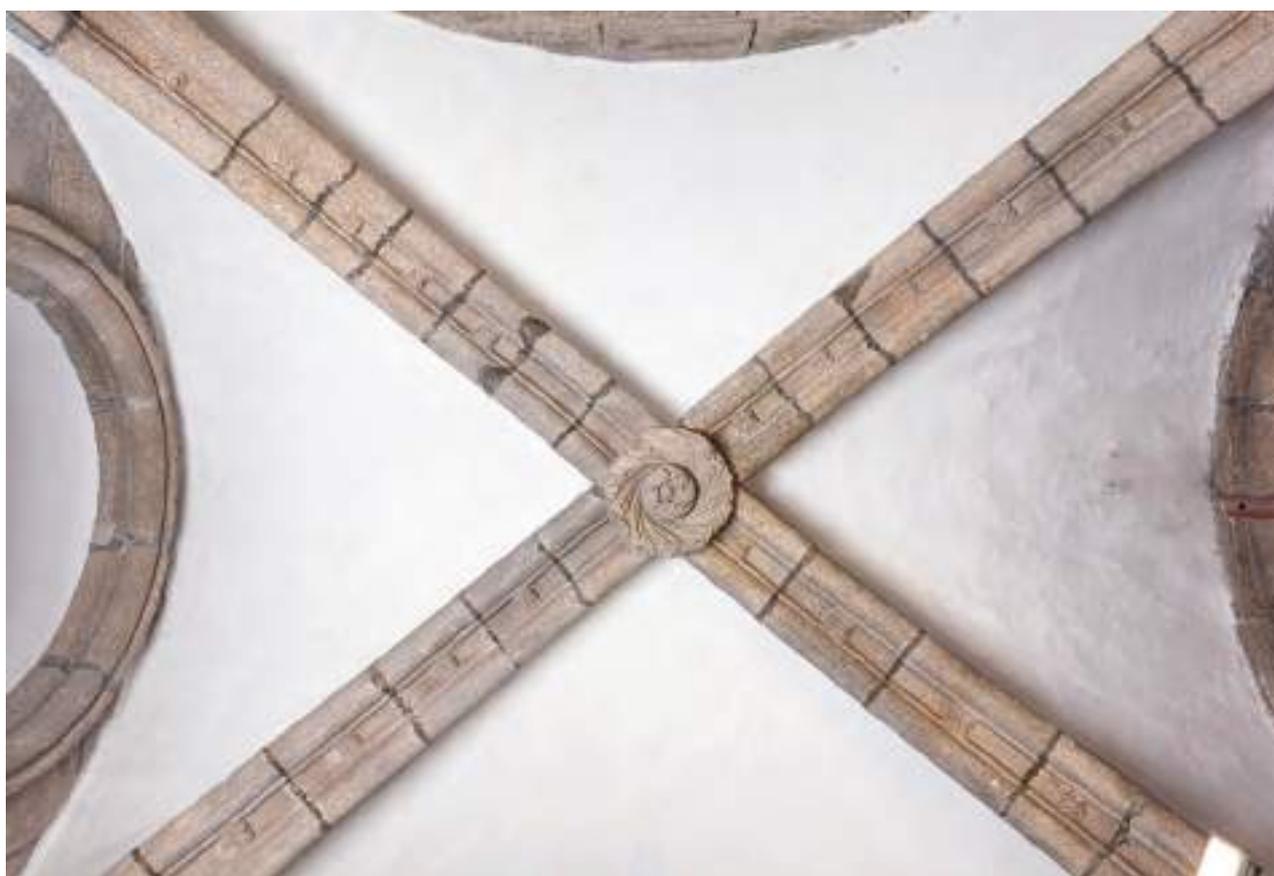
Figura 1. Foto inicial de la bóveda norte.

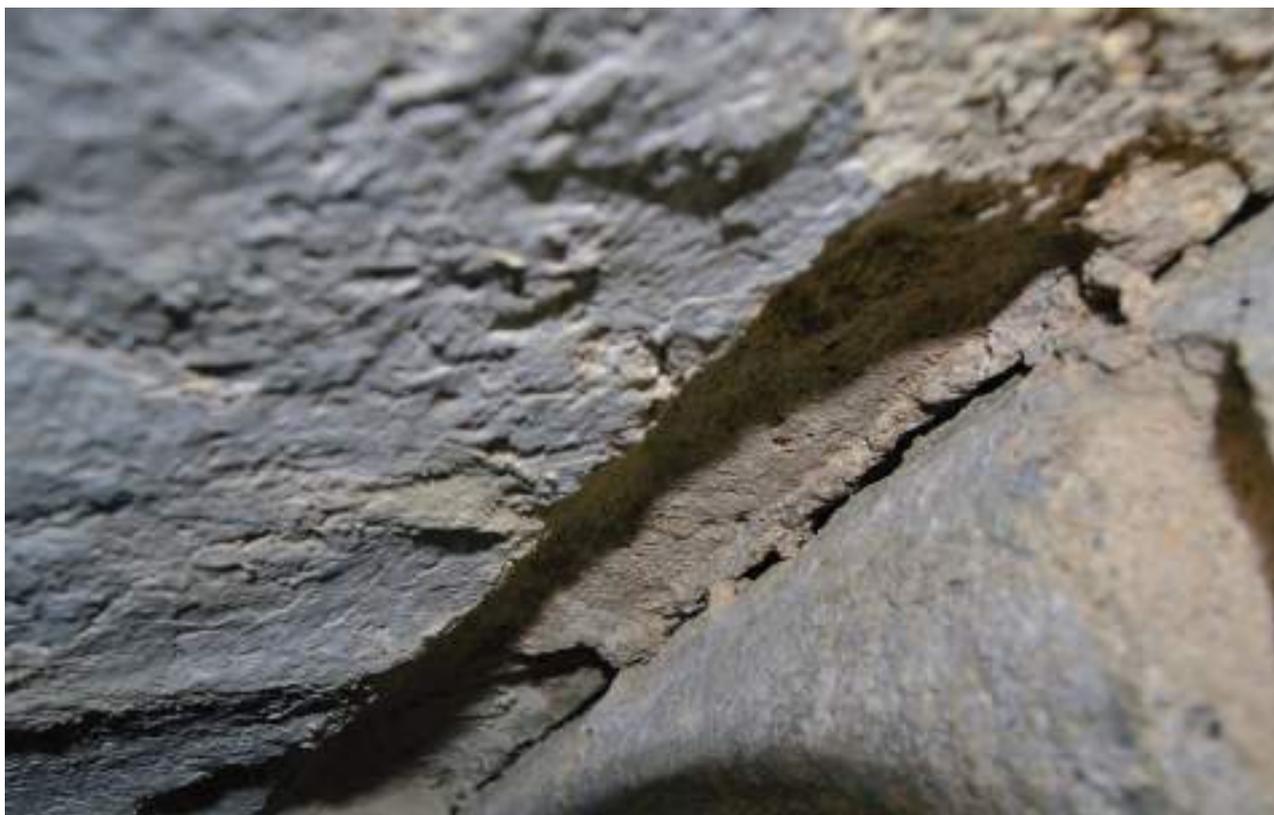
Figura 2. Foto de la impronta dejada en el mortero por la madera empleada como cimbra constructiva de los plementos.

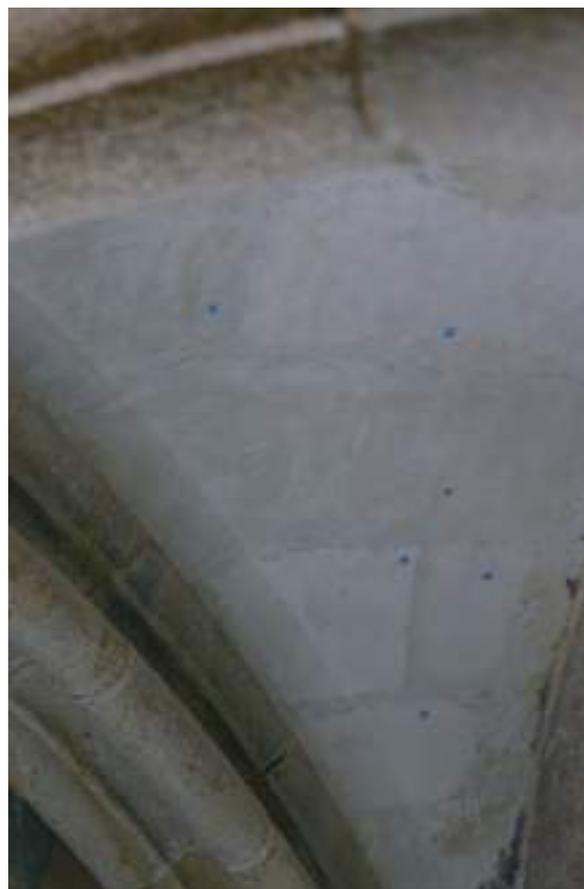
Figura 3. Pruebas con diferentes áridos para reponer el enlucido de los plementos.

Así, el estudio mediante difracción de rayos X de las arenas procedentes de Bascuas y Miramontes confirmó su naturaleza silíceo, ya que su mineralogía es cuarzo, feldespato potásico en la variedad microclina, plagioclasa albítica, moscovita y clorita; es decir, proceden de rocas graníticas.

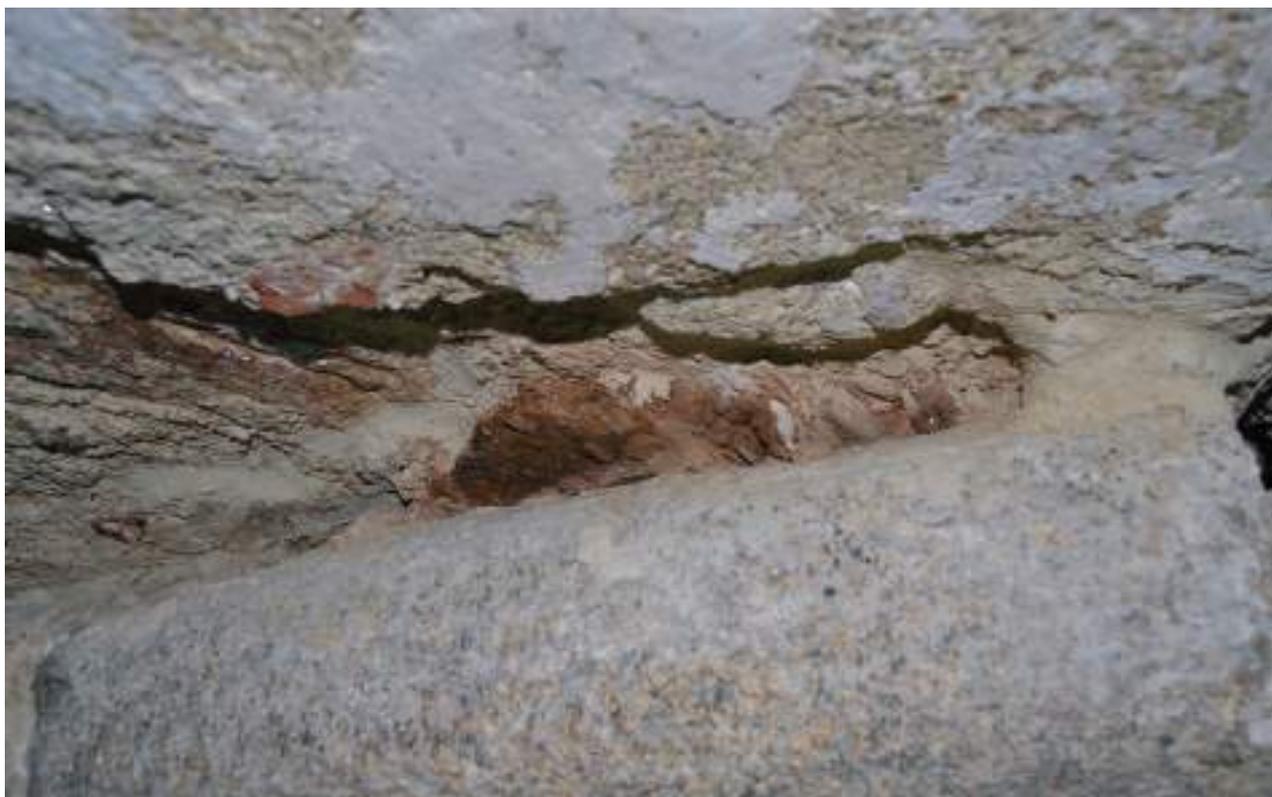
Figura 6. Restos de tabla de roble del encofrado con el que se construyeron los plementos.

Para completar el estudio de los materiales compositivos, de igual modo se examinaron fragmentos provenientes de las maderas del cimbreo, conservadas en las zonas de encuentro del arranque de la bóveda con los muros. Los dos fragmentos de madera analizados, extraídos de las bóvedas norte y sur, parecen corresponder a roble, si bien las características de la muestra no

permitieron una identificación con plena certeza. En cuanto a una posible datación mediante técnicas de dendrocronología, hay que señalar que el pequeño tamaño de las cuñas existentes hizo inviable la utilización de esta metodología.

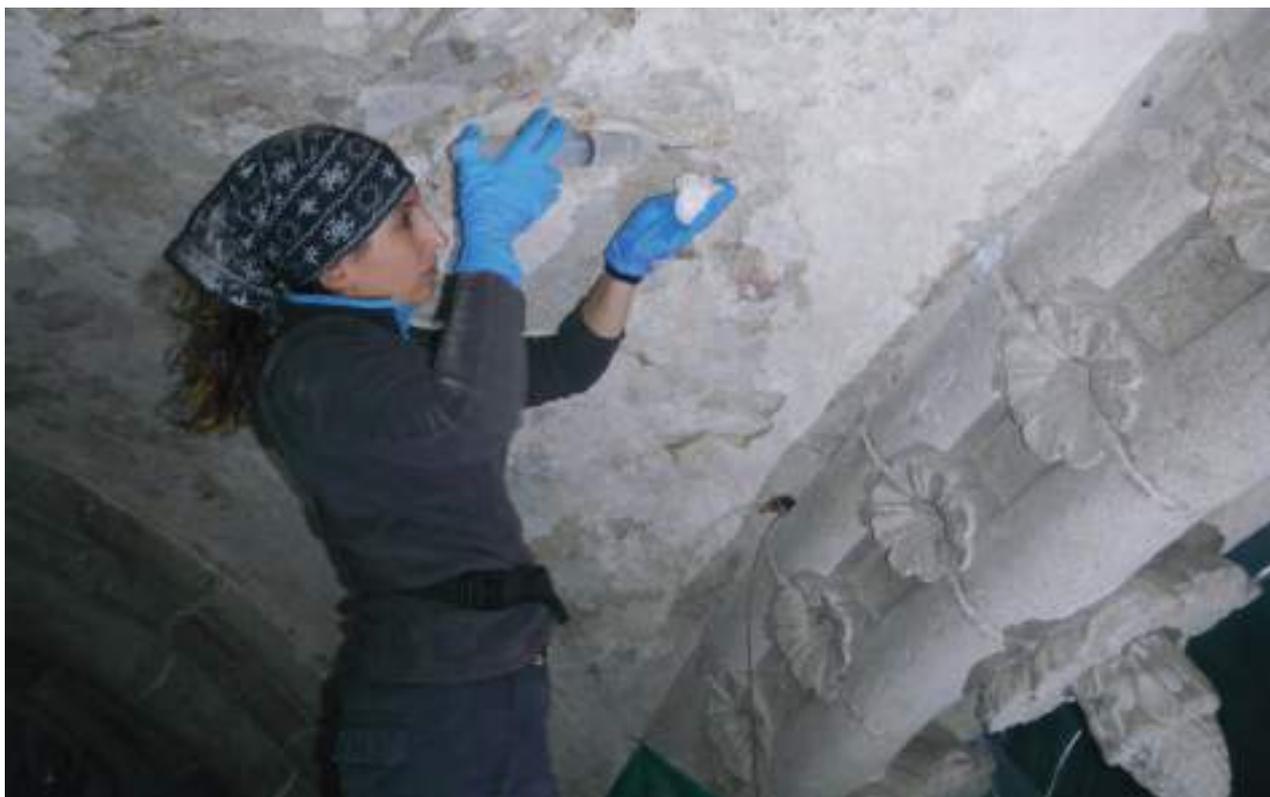
Figura 7. Consolidación de los revocos de las bóvedas. Proceso de inyección.

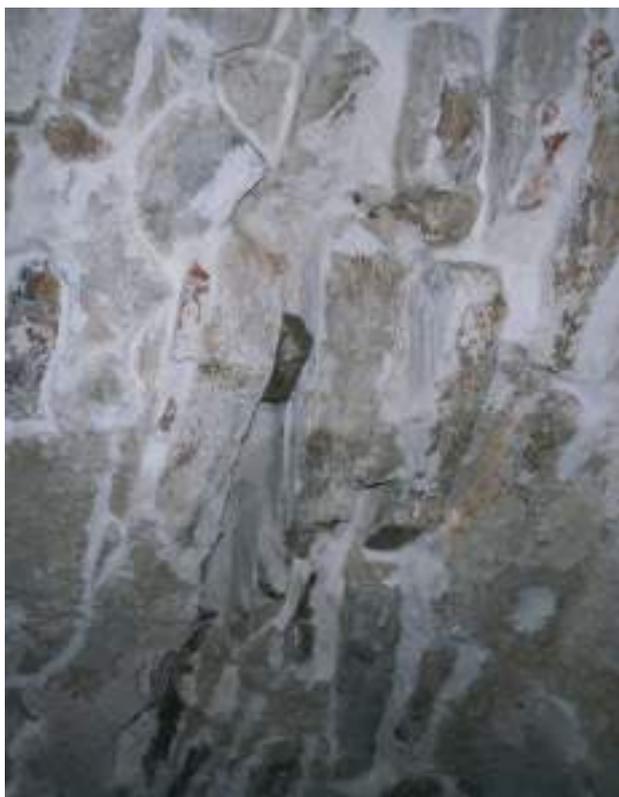
Figura 8. Consolidación estructural de las plementerías.

La consolidación estructural de las plementerías con desplazamiento de las hiladas de esquisto se resolvió mediante el acuñado con lajas de esquisto y la aplicación de un mortero de inyección de cal aérea y árido de mármol Macael de granulometría 0,6 con aditivo puzolánico de nanosílice.

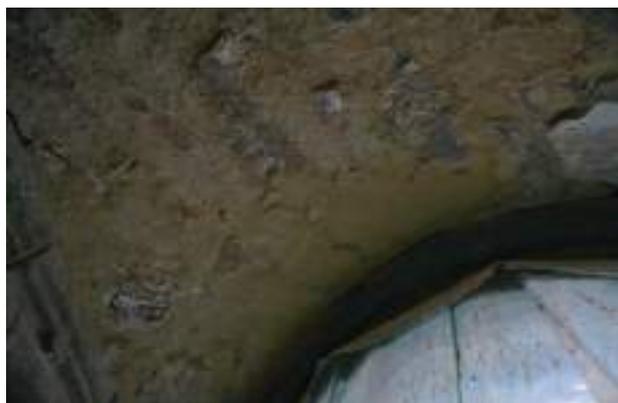
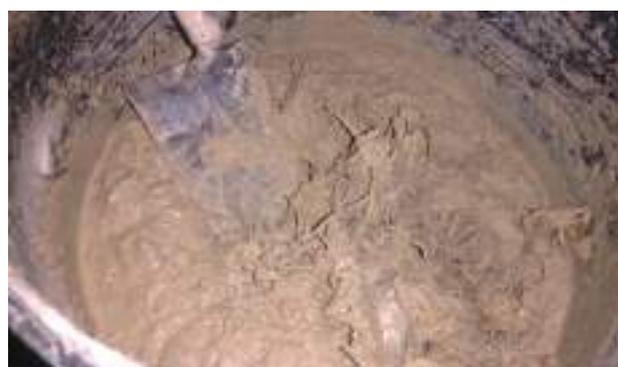
Figuras 9 y 10. Mortero volumétrico. Aplicación en bóveda sur y detalle de la masa. Detalle de la masa.

La reintegración de volúmenes destinada a unificar y regularizar las superficies, bastante sinuosas y disformes, después del saneado, fue acometida con la formulación más especial, ya que se creó un mortero inspirado en el hormigón de fábrica original de las bóvedas, pero a la vez aligerado para evitar generar pesos extra debido a la granulometría amplia de la mezcla de áridos. Este mortero fue realizado a una proporción de 1:3,5 con cal aérea en pasta hidraulizada mediante sílice micronizada, mezcla de áridos silíceos —Frades 0,2, Miramontes 0,2 y polvo de piedra pómez— y fibrado con hebra de cáñamo ecológico. La piedra pómez aportó ligereza, y la fibra vegetal, armadura y trabazón para posibles movimientos de fábrica en el futuro. Su aplicación fue mediante lanzado, para garantizar un buen anclaje mecánico, y acabado fratasado con cepillo de tampico, para crear una textura adecuada para buen agarre de las siguientes capas.

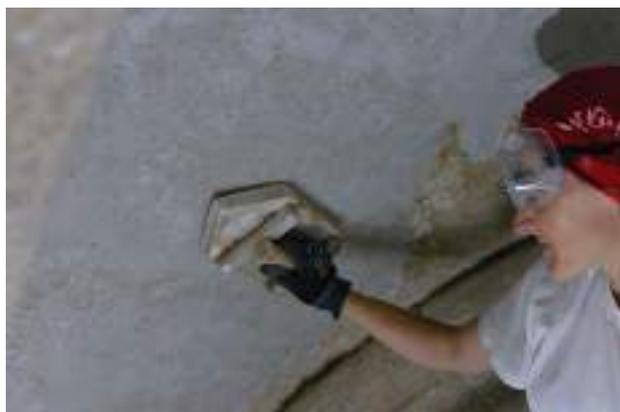
Figura 11. Proceso de fratasado de los revocos de reintegración en plementos.

- Revoco. Se aplicó con llana un mortero de grano medio, algo más graso, fratasado con herramienta de madera posteriormente para regularizar la superficie. Aplicado en una sola capa con un grosor aproximado de 1 cm. Se optó por la arena de Bascuas (granulometría 0,2).

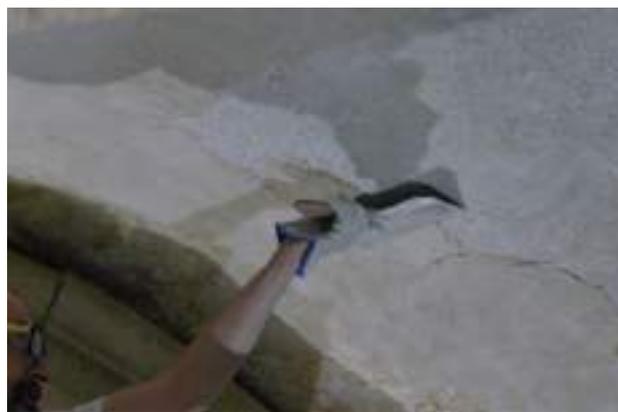
Figura 12. Aplicación de estuco rascado en bóvedas.

- Estuco. Capa final realizada con un grano medio-fino, más cargada (de cal) y de menor grosor (unos pocos milímetros). Se aplicó con llana y posteriormente se rascó con paleta para crear una superficie de poro abierto, más acorde con las necesidades. Arena de Cospeito con cal en pasta envejecida de la casa Gordillos (1 volumen de cal \times 2 de árido).

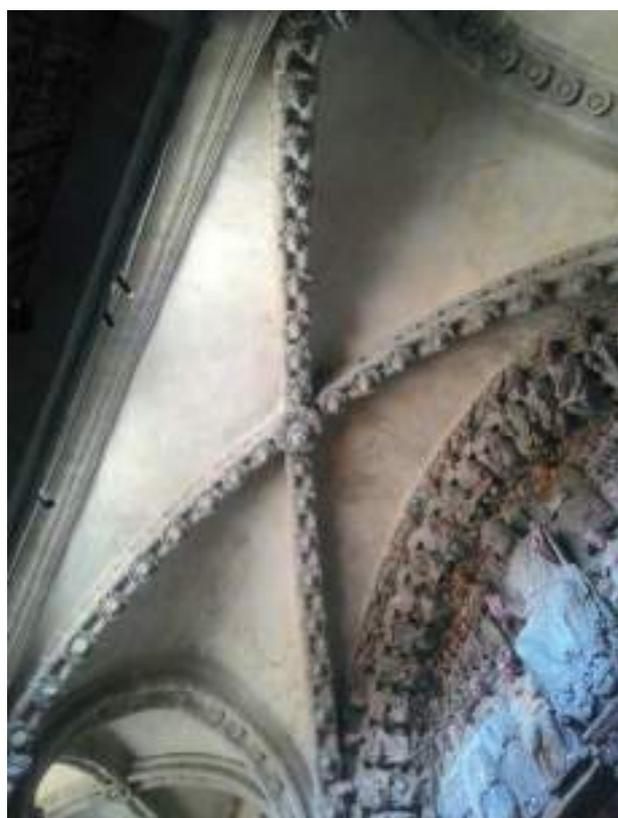
Figura 13. Fotografía final de la bóveda central.

Finalmente se entonaron los plementos con el objeto de integrar cromáticamente las partes restauradas con respecto al conjunto, mejorando con ello su contemplación. Se realiza con agua de cal pigmentada mediante tierras naturales estables —pigmentos minerales— en sucesivas manos.

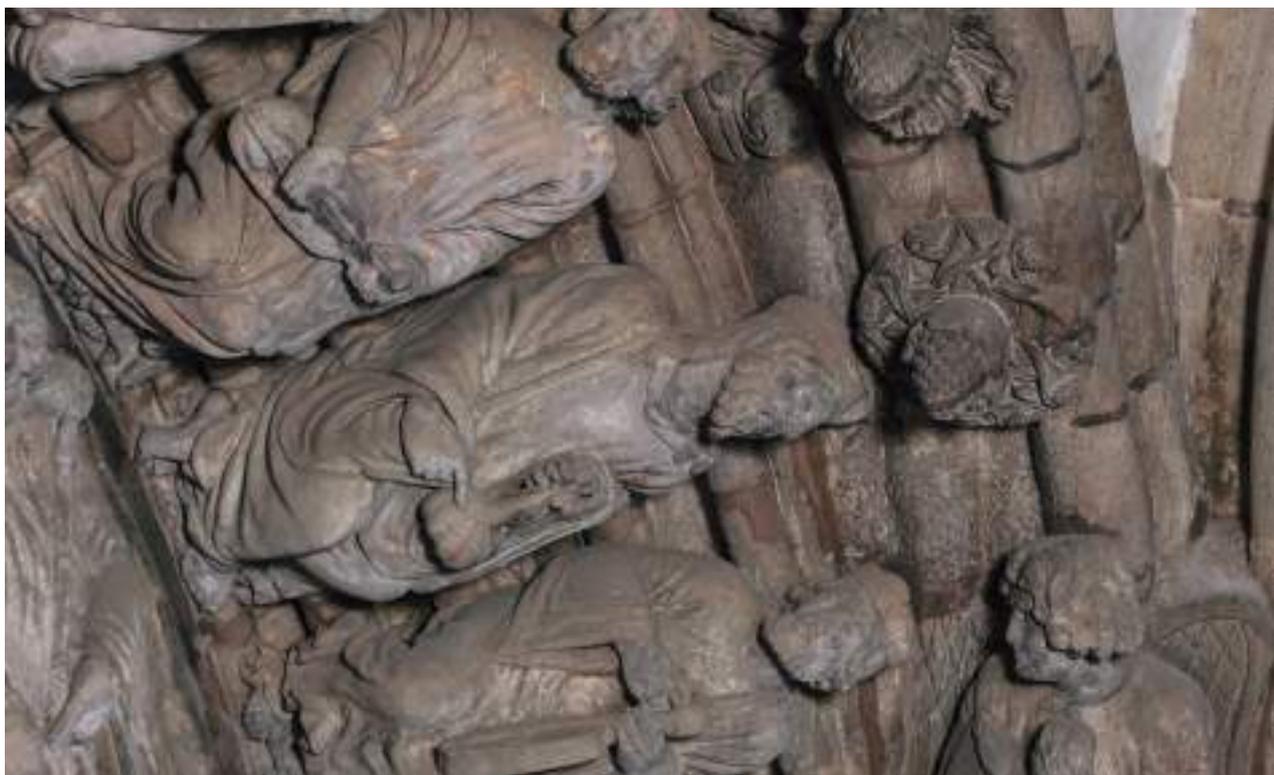
Figura 14. Aspecto inicial de las juntas en el arco de los ancianos.

Eran unas juntas mal aplicadas, muy toscas, que tapaban piedra, decoraciones y en ocasiones hasta policromía. Su dureza era extrema, lo cual había provocado roturas por asentamientos en más de un elemento pétreo. Además de todo esto, su porosidad era bajísima, por lo que las juntas apenas servían para evacuar el agua de las humedades, obligando a los materiales pétreos y a las policromías a una mayor exposición a la circulación de agua y, por consiguiente, a los ciclos de cristalización de sales.

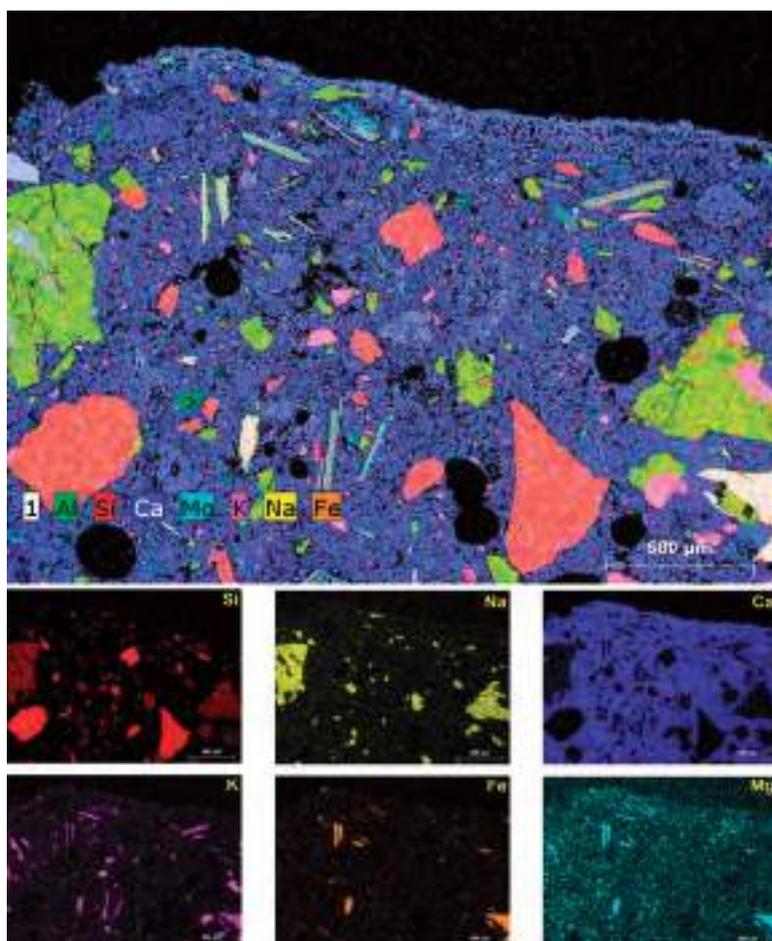
Figura 17. Mapa con la distribución conjunta de elementos en un mortero de cal blanco y mapas individuales de silicio, sodio, calcio, potasio, hierro y magnesio.

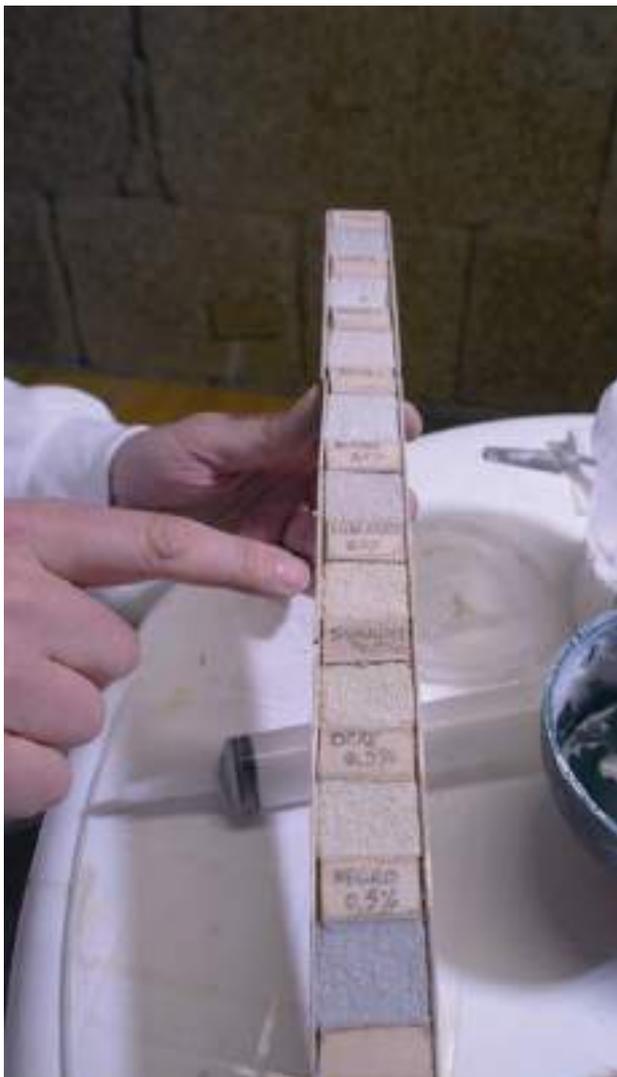
Figura 18. Muestras de mortero pigmentado en masa para reposición de juntas.

Para el resto de la intervención se realizó un mortero pigmentado en masa con un tono análogo al granito —gris con matices de sombra natural—. Se optó por los pigmentos de la casa Kremer, añadiendo al volumen del mortero de cal un 0,5% de sombra natural y un 0,25% de ocre francés.

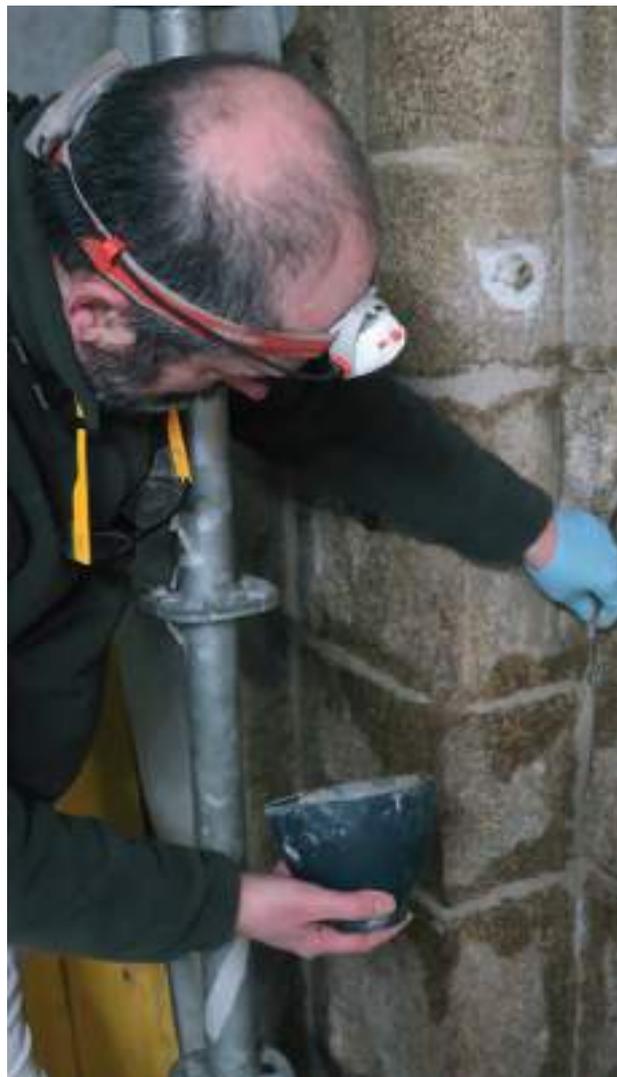
Figura 19. Proceso de rejuntado en la contrafachada norte.

La buena experiencia en las bóvedas nos llevó a formular para el llagueado dos maderos basados en los mismos áridos. Uno de base, realizado con arena de Miramontes (granulometría 0,3) en proporción 1:3,5 con cal en pasta joven de Cales Gordillos, y otro final, con arena de Bascuas (granulometría 0,2) en proporción 1:3 con cal en pasta envejecida de Cales Gordillos.
