La restauración del Pórtico de la Gloria

Catedral de Santiago de Compostela

Documentación, estudios y conservación

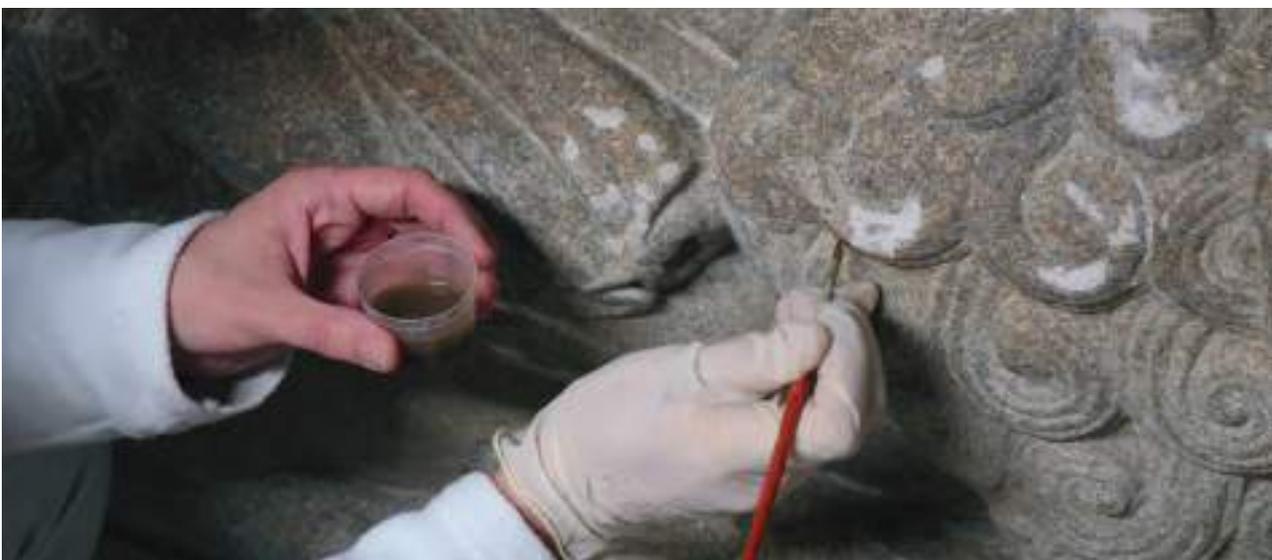
Figura 20. Entonado del sellado de fisuras en las figuras del basamento del Pórtico.

Con el mismo mortero final, pero ligeramente tamizado, se procedió a sellar todas las fisuras presentes en la piedra del Pórtico y contrafachada. El objetivo del sellado era el de minimizar la entrada de agentes externos en dichas heridas, evitando así el agravamiento de la alteración. En las fisuras más profundas se realizó una inyección de mortero hidráulico con el fin de rellenar por completo las oquedades. Las diferencias tonales se matizaron con agua de cal pigmentada, atendiendo a las singularidades cromáticas de cada zona.

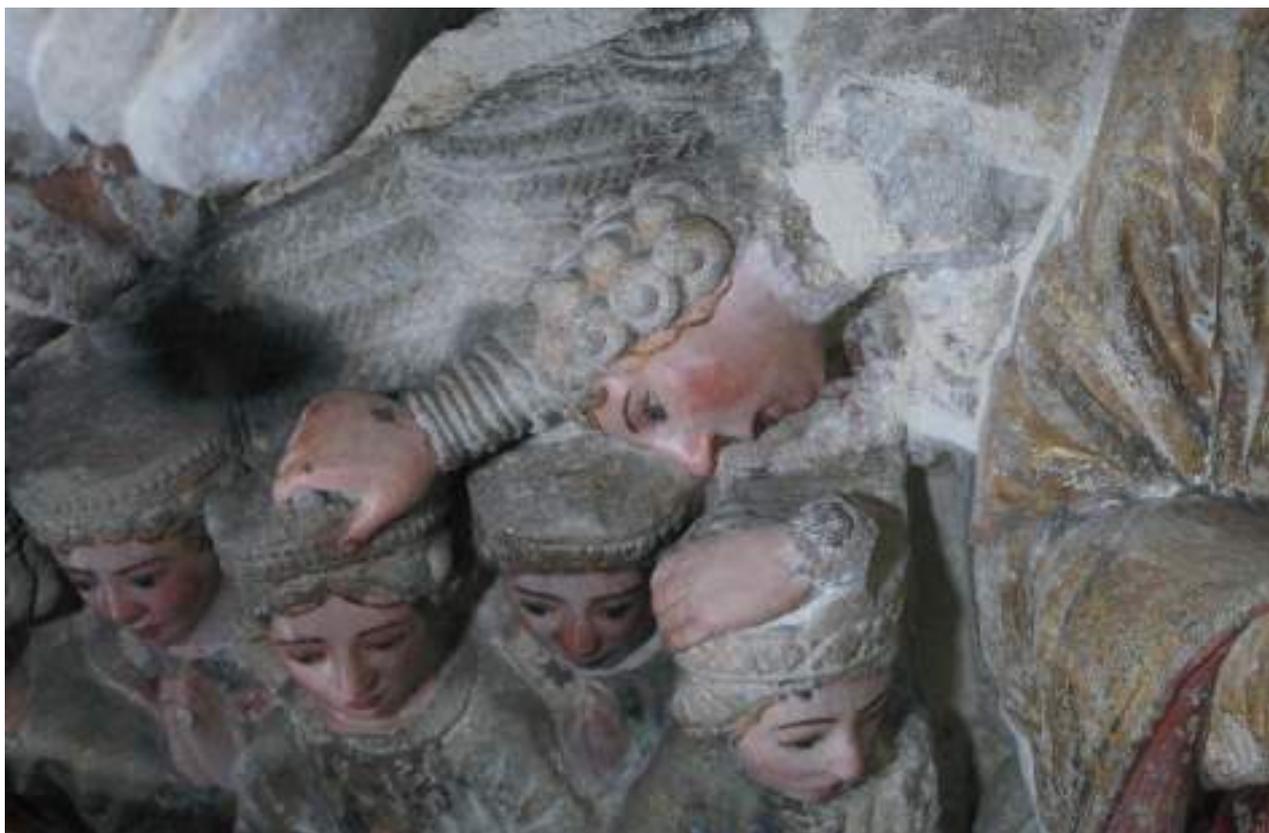
Figura 1. Restos conservados de parte del mortero original que completaba el brazo de la figura.

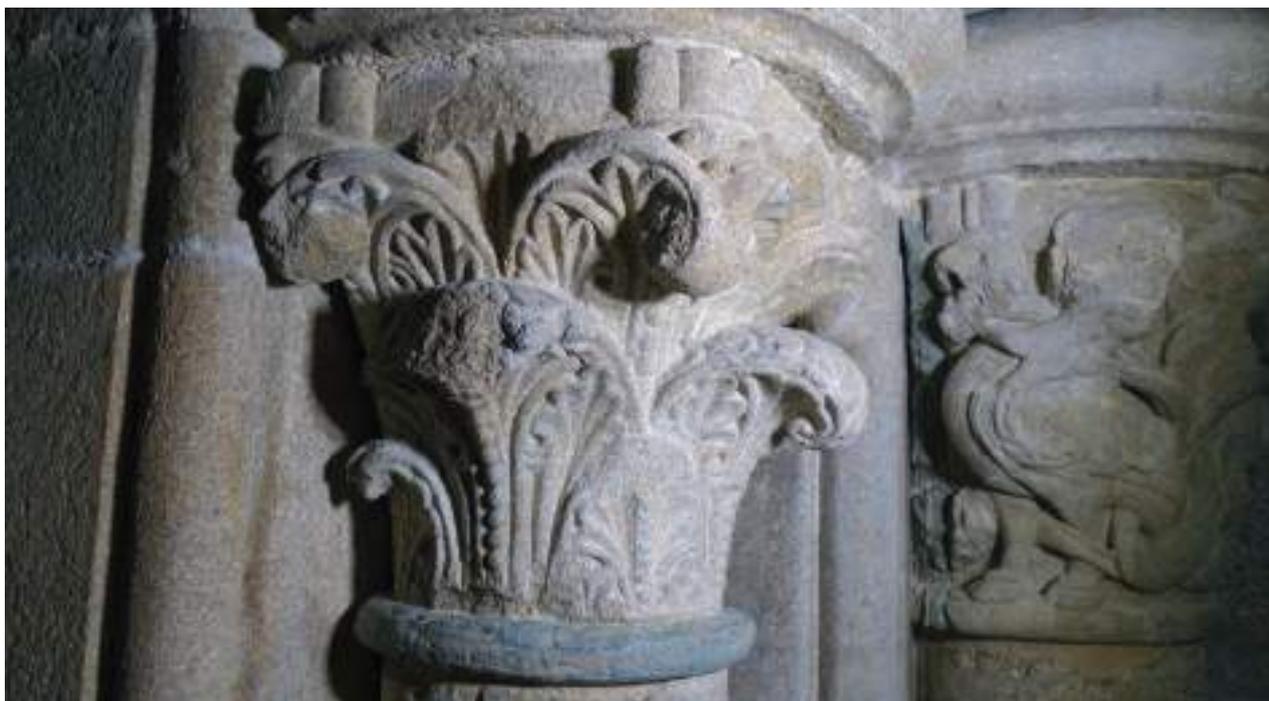
Figura 2. Reintegraciones realizadas con piedra.

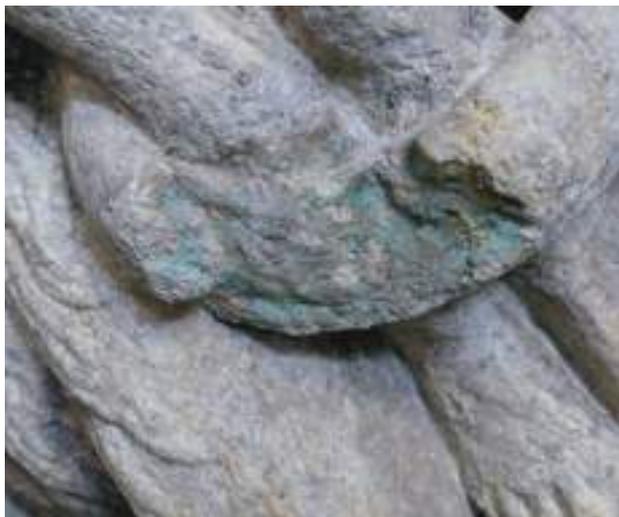
Figura 3. Restos de un repolichromado recuperados tras eliminar la reintegración. Fotografía: Olga Gago Muñiz.

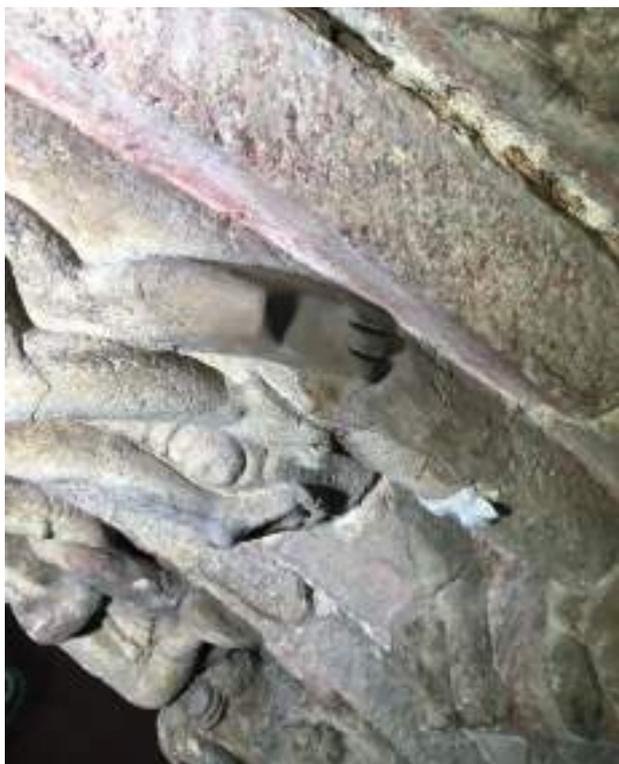
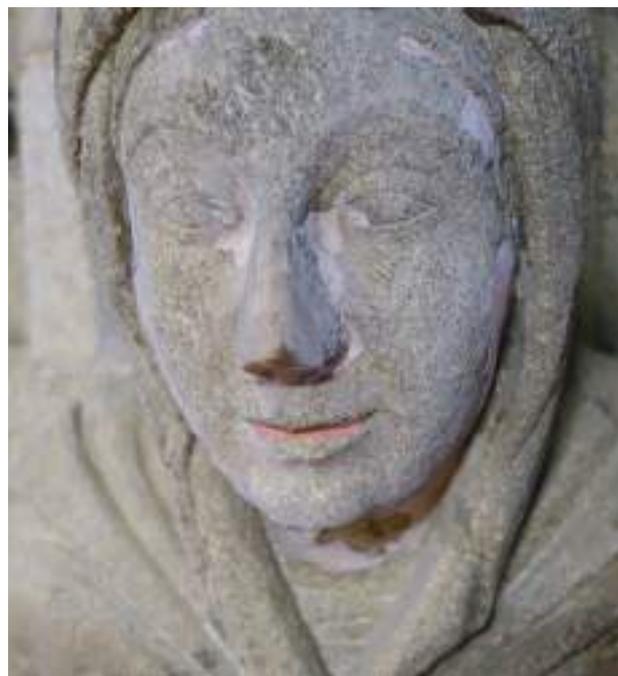
Figuras 4 y 5. Muestra de reintegraciones de escaso mérito estético.

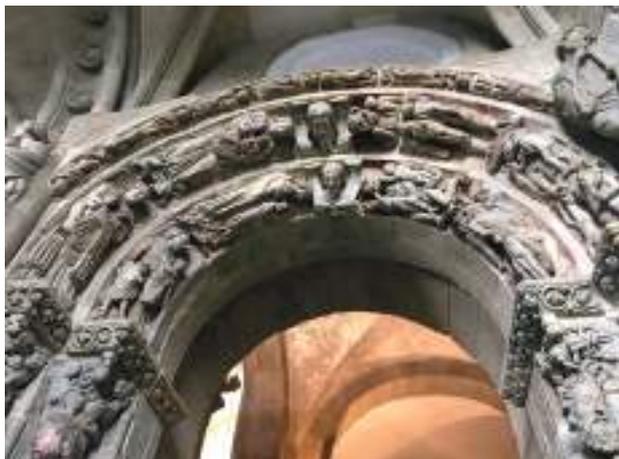
Figura 6. Vista parcial tras la eliminación de las reintegraciones.

Ante unas circunstancias tan adversas, el nulo valor estético era determinante, pies con tres o seis dedos, caras reemplazadas por máscaras informes o narices desperfiladas (figs. 6 y 7). Tras analizar el impacto visual de su posible eliminación quedó claro que tanto el número y dispersión de las reintegraciones como la escala y la profusión de volúmenes del monumento permitían su completa integración visual en el conjunto, por lo que se concluyó que su supresión sería prácticamente inapreciable, y se procedió a su eliminación (fig. 8).

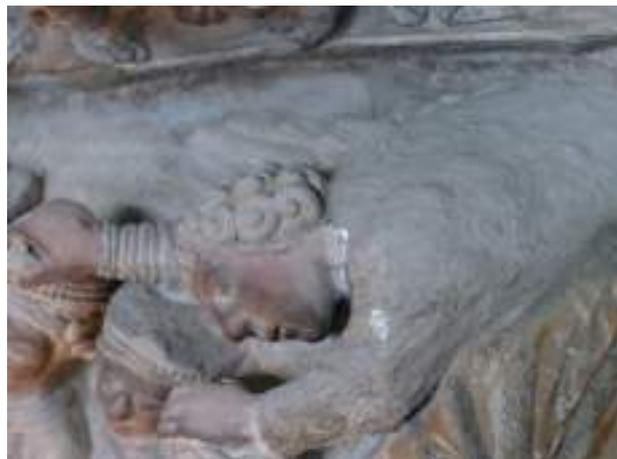
Figura 7. Reintegración de yeso y cemento.

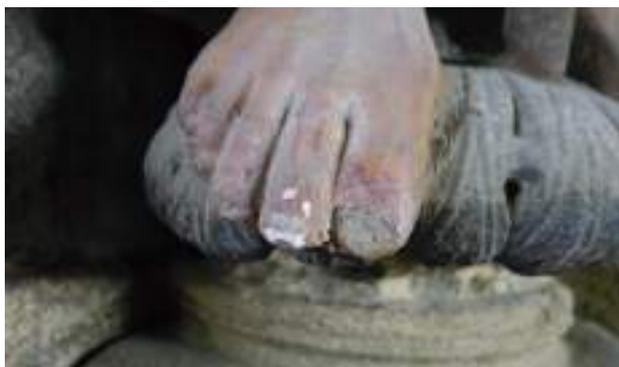
Figura 8. Reintegraciones de escayola.

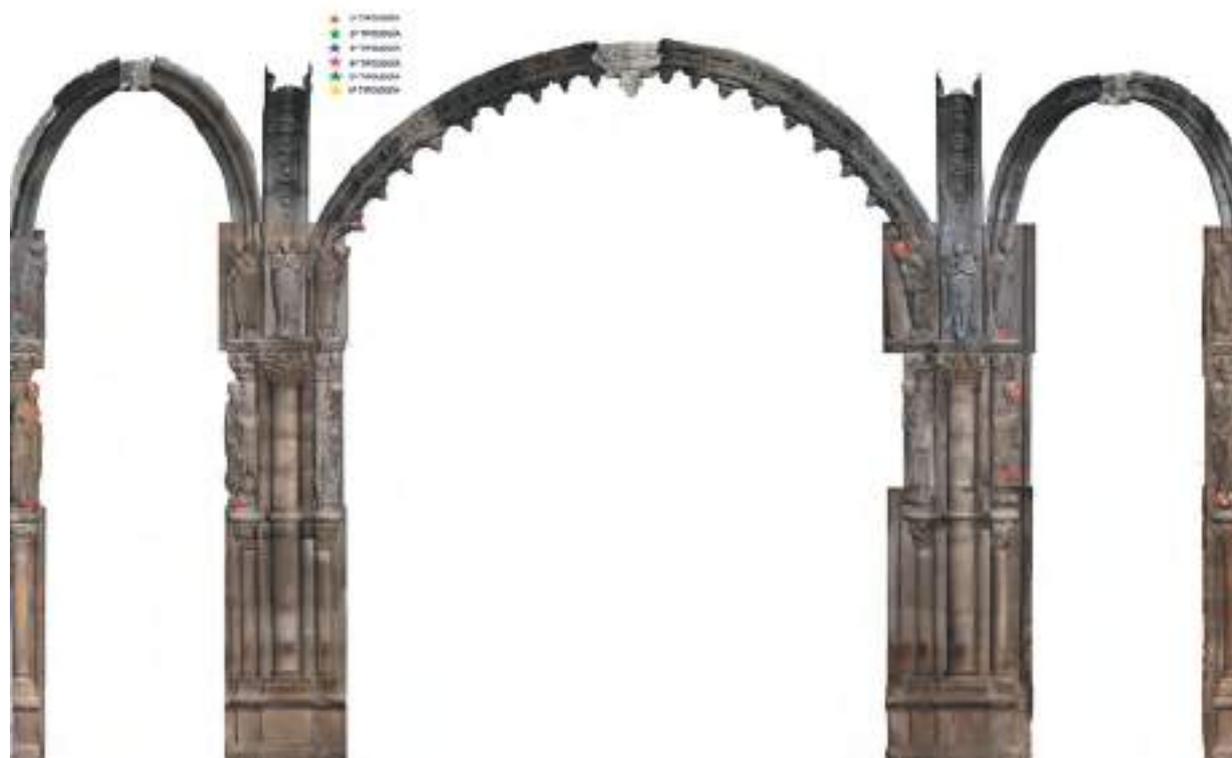
Figura 9. Mapa de localización de las reintegraciones volumétricas.

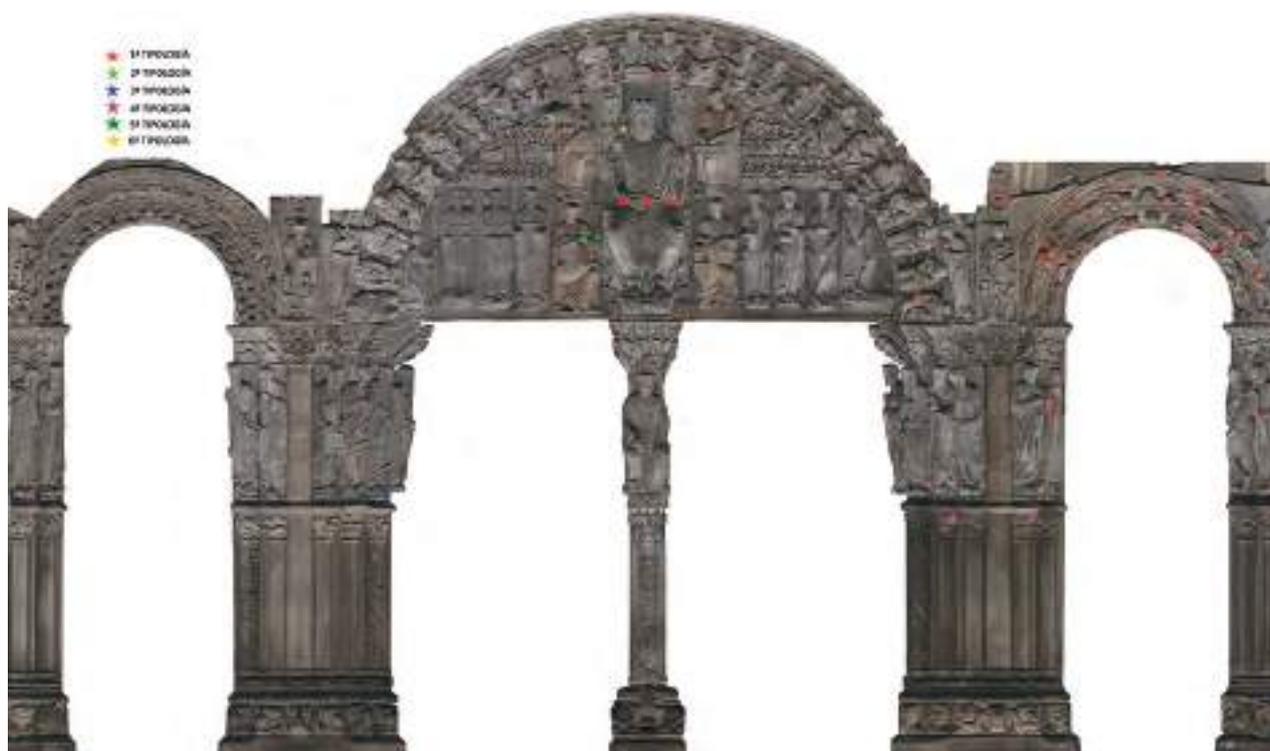
Figura 10. Mapa de localización de las reintegraciones volumétricas.

El siguiente grupo de reintegraciones, al que pertenecen aquellas identificadas en los elementos PT2PA01BC01-45 y PT2JB04EJ01-152, son quizá las más esmeradas y donde se refleja más el oficio de un escultor (fig. 10). Fueron realizadas íntegramente en escayola, aunque en el caso de PT2PA01BC01-45 se introdujo un espigo de bronce como soporte estructural para solventar el vuelo requerido por la pieza. A pesar de estas precauciones, esta reintegración llegó a nosotros fragmentada —le faltaba parte de la cabeza de la paloma—, hecho que ha sido determinante para su eliminación.

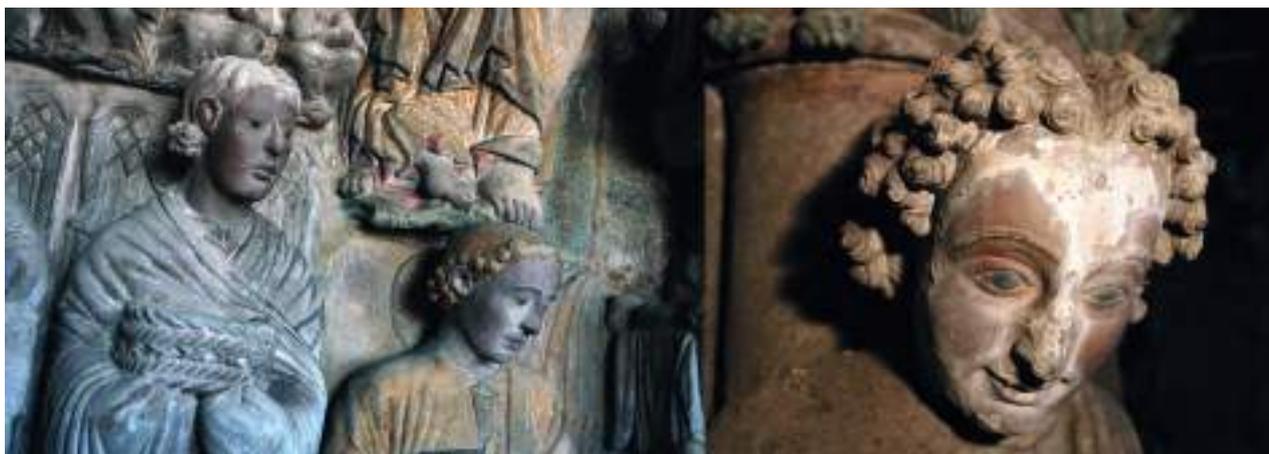
Figura 1. Aspecto de las esculturas antes de la restauración. Izquierda: ennegrecimiento por acumulación de polvo. Derecha: descamación y pérdida de material.

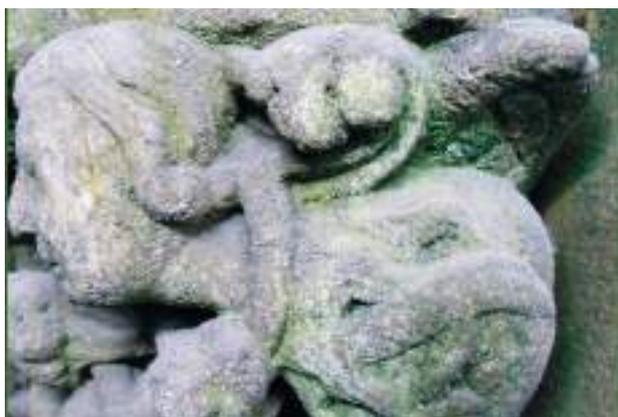
Figura 2. Detalle de una pieza escultórica con colonización biológica en el soporte pétreo.

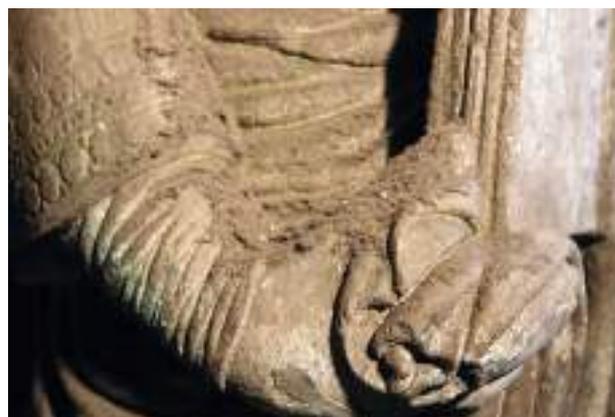
Figura 3. Acumulación de polvo y suciedad.

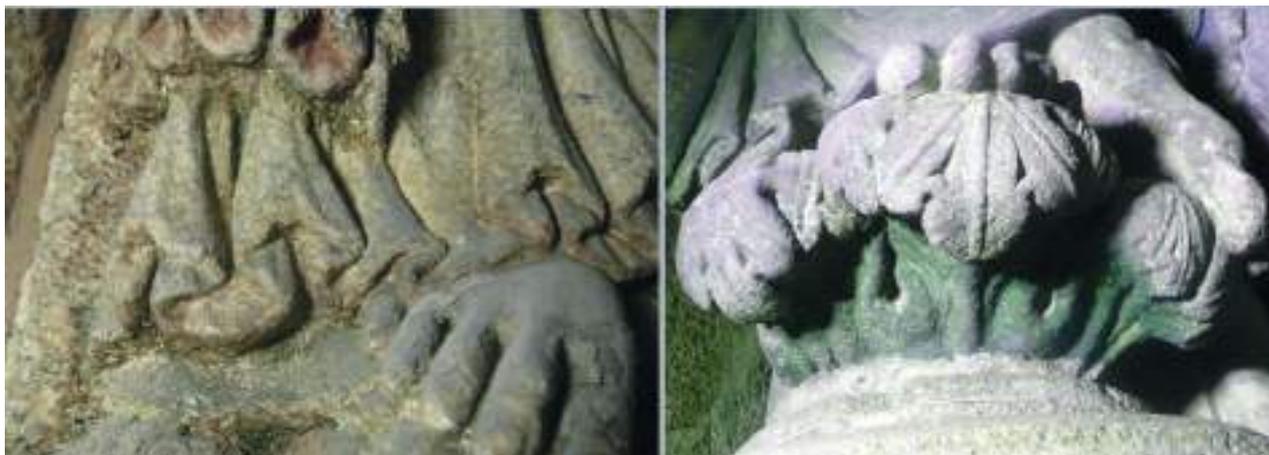
Figura 4. Dos aspectos de distintas tallas afectadas por pátinas verdes.

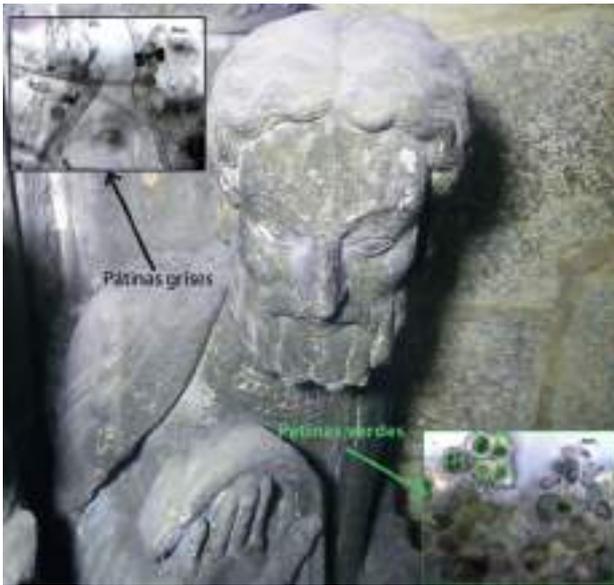
Figura 5. Pátinas verdes y pátinas grises en una de las esculturas cubierta de polvo. En los recuadros se muestra la visualización de las pátinas al microscopio óptico. En las pátinas verdes se observan células de cianobacterias vivas (color verde), mientras en las pátinas grises se observan células de cianobacterias muertas (color marrón) asociadas a fibras.

Las pátinas verdes correspondieron a áreas colonizadas por cianobacterias (fig. 5). Los caracteres morfológicos (fig. 7B) y la secuenciación de fragmentos de ADN ribosómico amplificado mediante PCR ha permitido identificarlas como cianobacterias pertenecientes al género *Chroococcidiopsis* (97% de similitud con *Chroococcidiopsis muralis*). Por microscopía de fluorescencia se vio

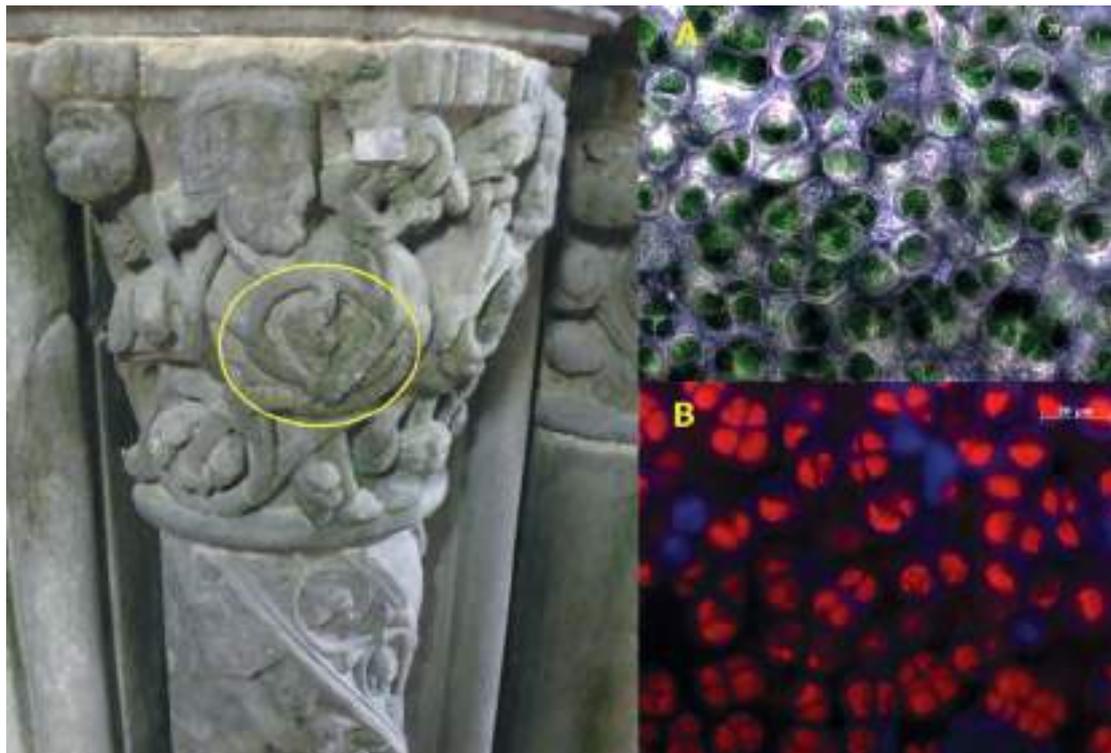
Figura 7. Detalle de pátinas verdes. Observación al microscopio óptico con luz transmitida (A) y de fluorescencia (B) de la zona marcada con un círculo amarillo, que muestra la presencia de células de cianobacterias vivas —color verde en A y rojo en B, debido a la señal de los pigmentos fotosintéticos—.

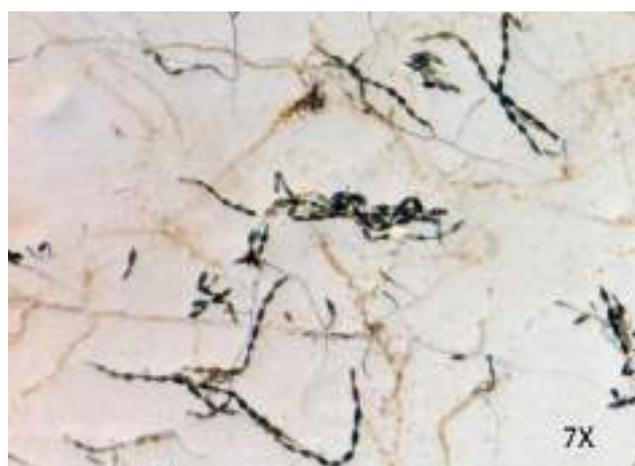
Figura 10. Imagen de microscopía estereoscópica a 7× de cultivo de hongos del género *Alternaria sp* aislado a partir de pátinas verdes.

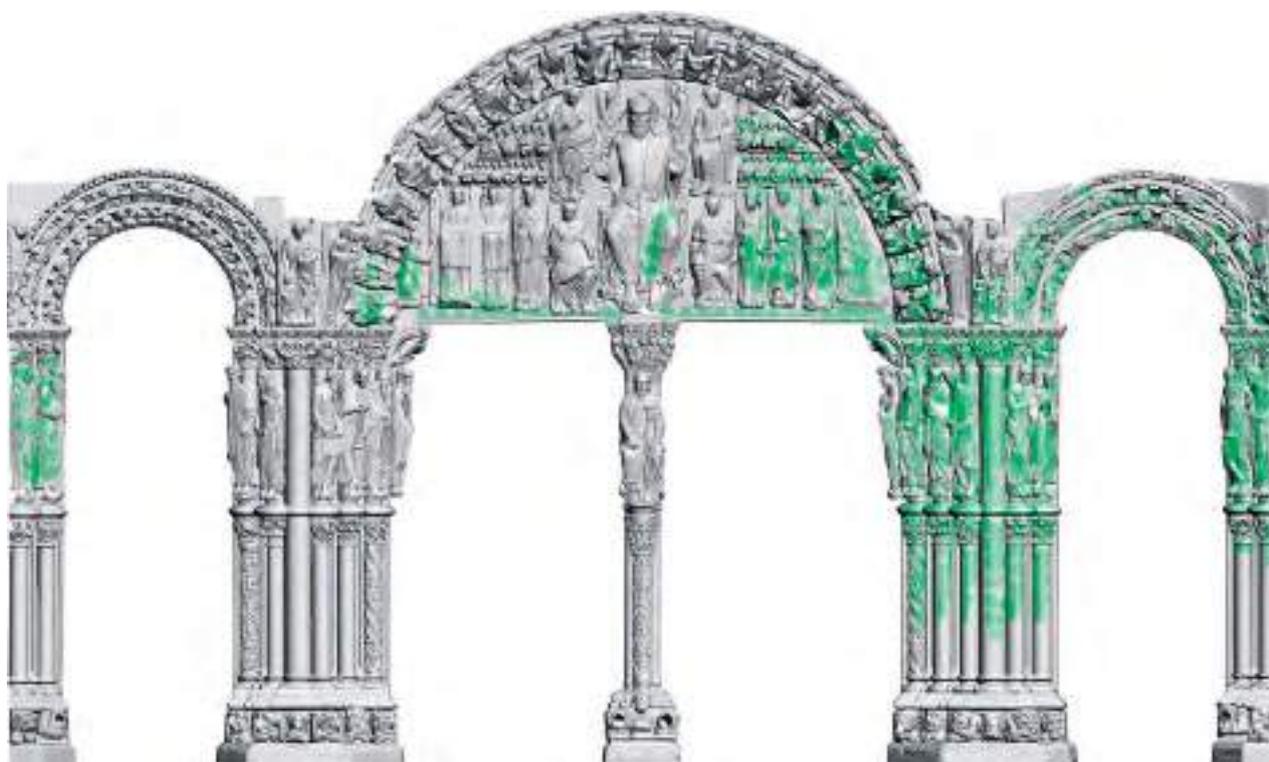
Figura 13. Zonas del conjunto escultórico donde se localizaron pátinas verdes que podrían albergar colonización biológica.

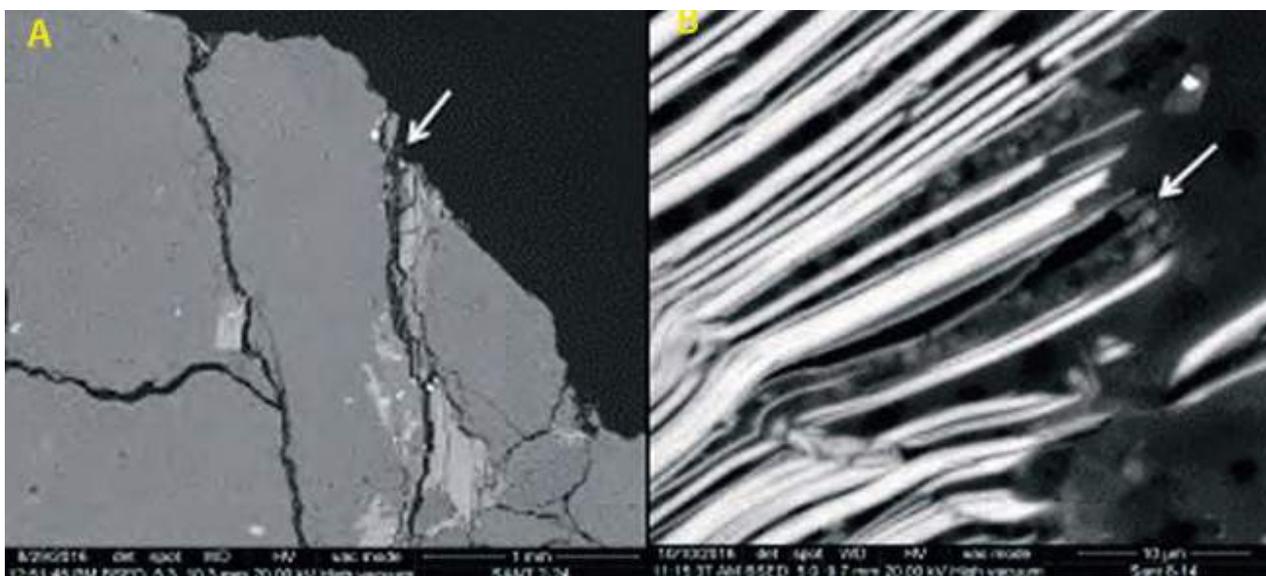
Figura 15. Observación por microscopía de barrido, de muestra preparada para la técnica SEM-BSE (Ríos y Ascaso, 2005), en la que se muestra colonización endolítica de hongos (indicada con una flecha en la imagen A) y cianobacterias (indicada con una flecha en la imagen B).

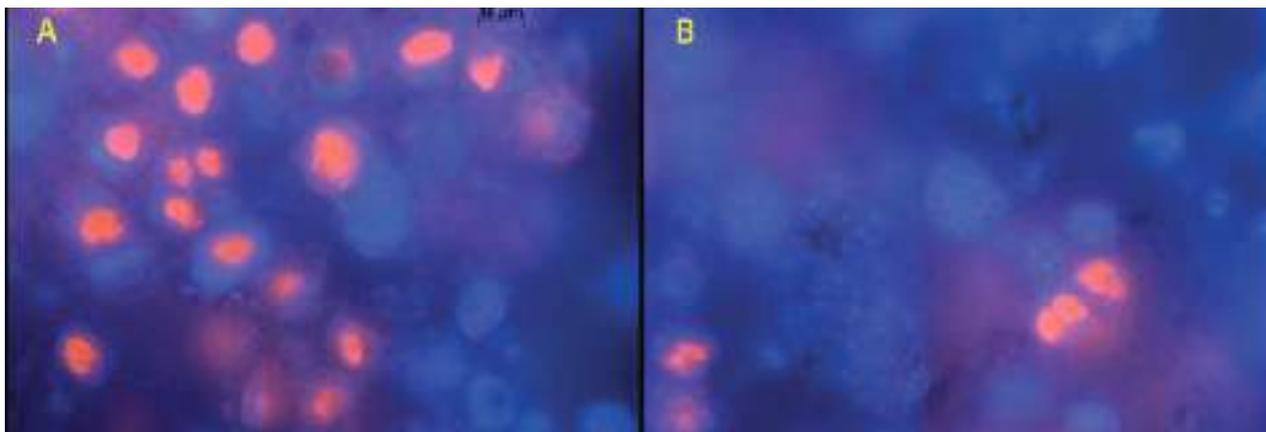
Figura 16. A) Estado de las células de cianobacterias antes del tratamiento. B) Estado de las células de cianobacterias después de aplicar el tratamiento —hay mayoría de células azules—. Observación hecha por microscopía de fluorescencia.

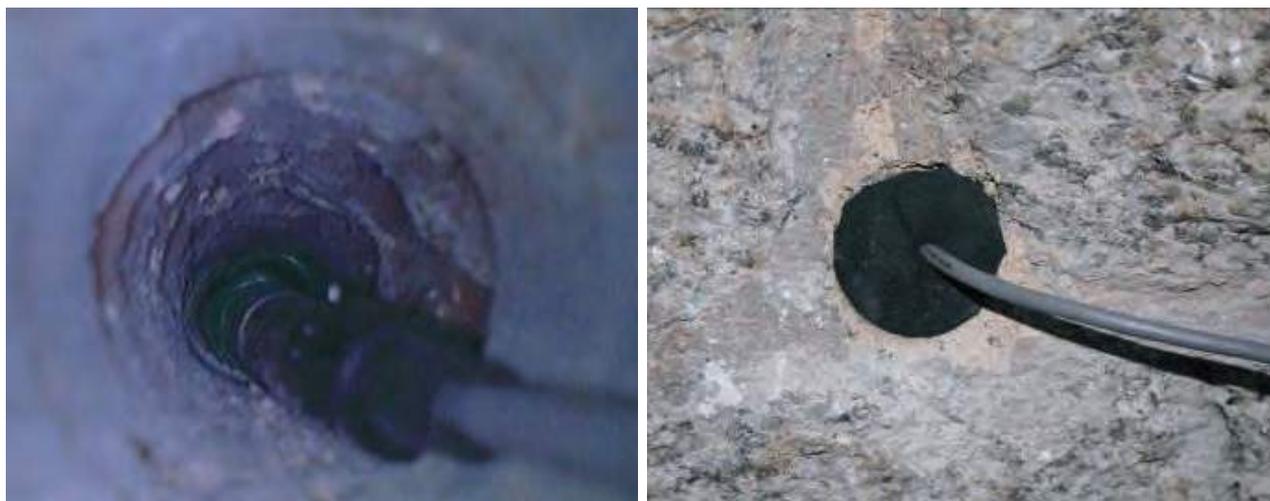
Figura 5. Uno de los puntos de medición en la tribuna.

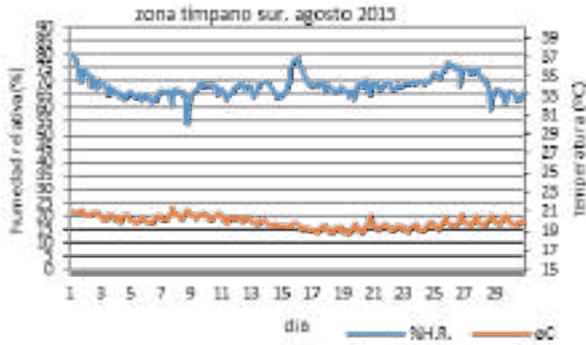
Figura 9. Zona tímpano sur, agosto de 2015.

Temperatura	Humedad relativa
media	19,87	68,32
mínimo	18,65	54,34
máximo	21,41	80,75
desviación estándar	0,59	3,84
rango oscilación	2,75	26,40
cuenta	720	720
porcentaje registro	100	100

Si atendemos a la evolución de las condiciones ambientales de la zona del tímpano en el mes de agosto a lo largo de este periodo, como ejemplo, vemos que las distintas actuaciones realizadas en el Pórtico y en la fachada han repercutido en la evolución de la humedad relativa y en la temperatura de la zona superior del nártex. En 2015 se comenzó con el registro ambiental, tomando este periodo inicial como referencia de las condiciones ambientales antes de las intervenciones en la zona del nártex. El andamio estaba sin compartimentar y los trabajos de restauración todavía no se habían iniciado (fig. 9). En 2016 el andamio estaba compartimentado y los trabajos de restauración y de la fachada del Obradoiro estaban en marcha. Se produjo el cambio de ventanas de la fachada. La falta de cerramiento eficiente durante el cambio de las ventanas propició una elevada influencia de las

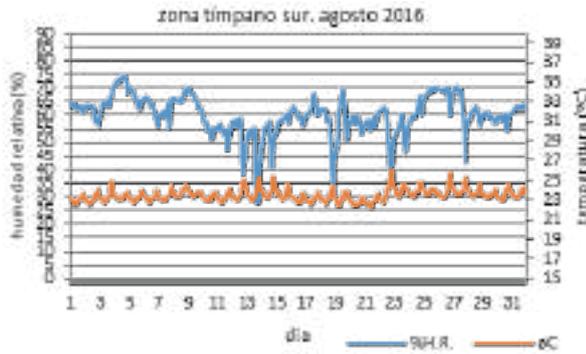
Figura 10. Zona tímpano sur, agosto de 2016.

Temperatura	Humedad relativa
media	23,45	59,82
mínimo	22,22	27,51
máximo	25,89	74,60
desviación estándar	0,59	7,08
rango oscilación	3,67	47,10
cuenta	744	744
porcentaje registro	100	100

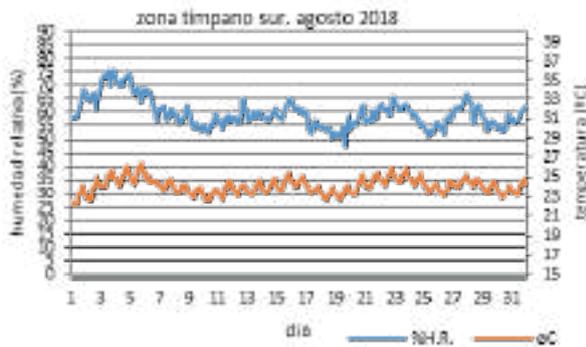
Figura 12. Zona tímpano sur, agosto de 2018.

Temperatura	Humedad relativa
media	24,01	59,58
mínimo	22,02	47,28
máximo	26,43	75,68
desviación estándar	0,76	5,35
rango oscilación	4,41	28,40
cuenta	744	744
porcentaje registro	100	100

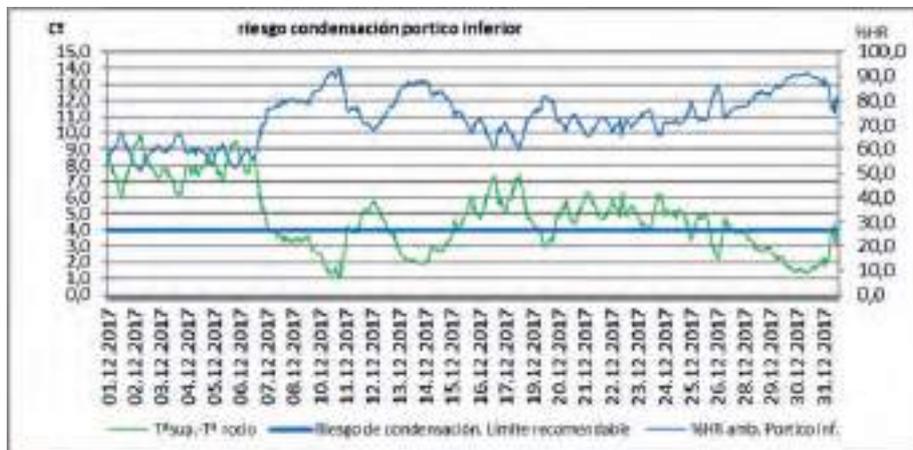
Figura 14. La línea azul continua muestra el límite del riesgo de condensación. La línea verde muestra el riesgo de condensación en la zona inferior del nártex. Esta línea es la representación de la diferencia entre la temperatura de la superficie de la piedra y la temperatura de rocío en esta superficie. Cuanto más cercana al valor 0 se encuentra la línea verde, más probable es la condensación.

humedad del aire. Si analizamos las características del aire exterior y los momentos en los que es mayor el riesgo de condensación, vemos que cuando la temperatura de rocío del aire exterior se iguala con la temperatura superficial de la piedra se producen los momentos de mayor riesgo de condensación (figs. 13 y 14). En la zona alta del nártex el riesgo de condensación es más bajo que en la zona baja.

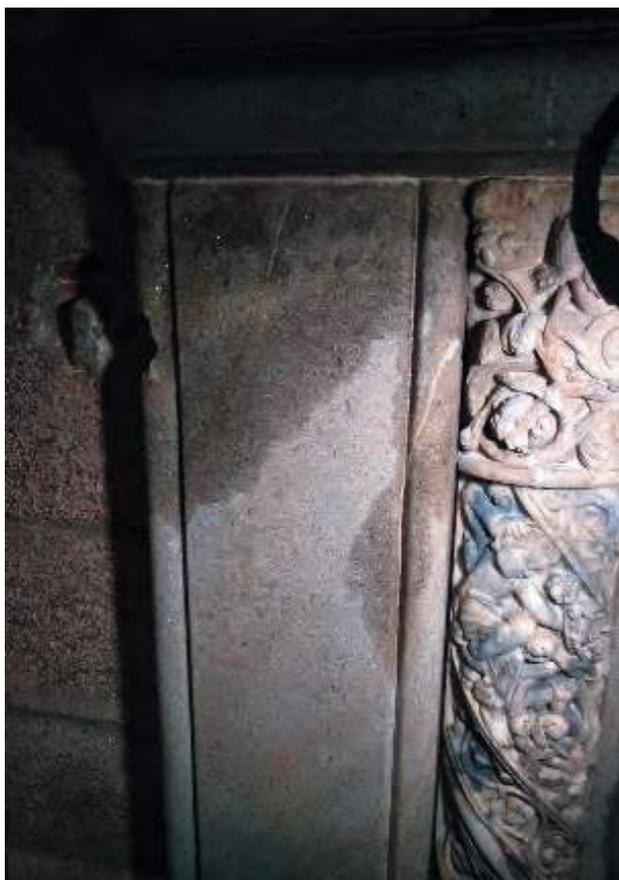
Figura 15. Condensación en la zona baja del nártex.

Para controlar el riesgo de condensación y corroborar el efecto inmediato de la influencia de las condiciones ambientales exteriores en este fenómeno se diseñó un simulador que permitiera prever los momentos de mayor riesgo y poder actuar o tomar medidas durante los procesos de restauración. Como resultado, se constató que la influencia del aire exterior en las variaciones ambientales del nártex era inmediata (fig. 15).

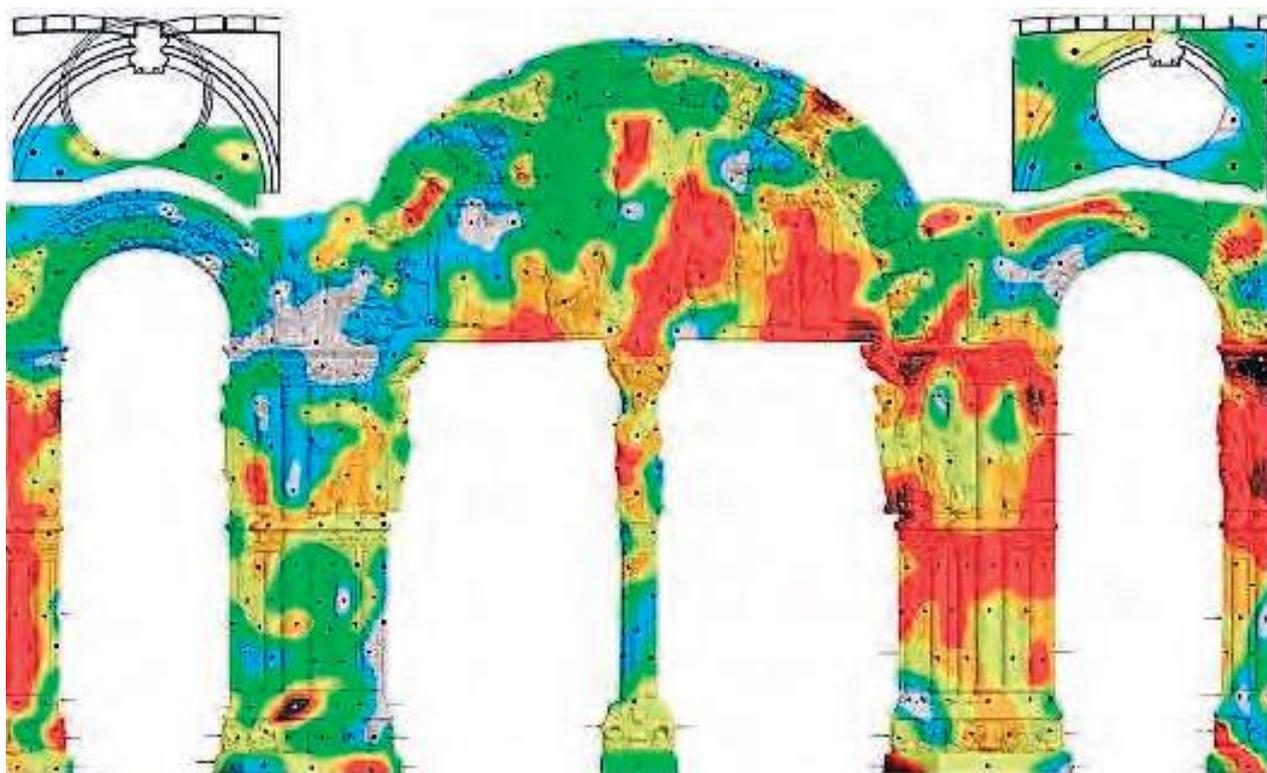
Figura 16. Cartografía de sales. Geoartec 2015.

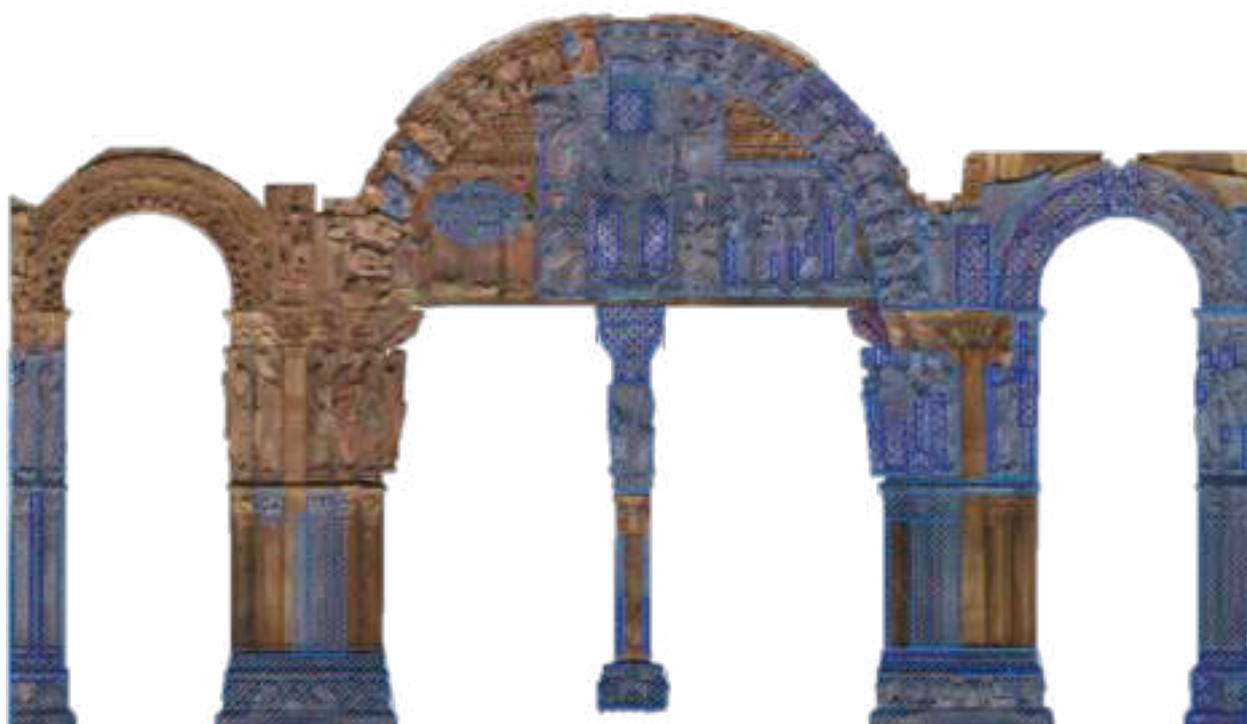
Figura 17. Cartografía de zonas que han sufrido condensación en mayor o menor medida.

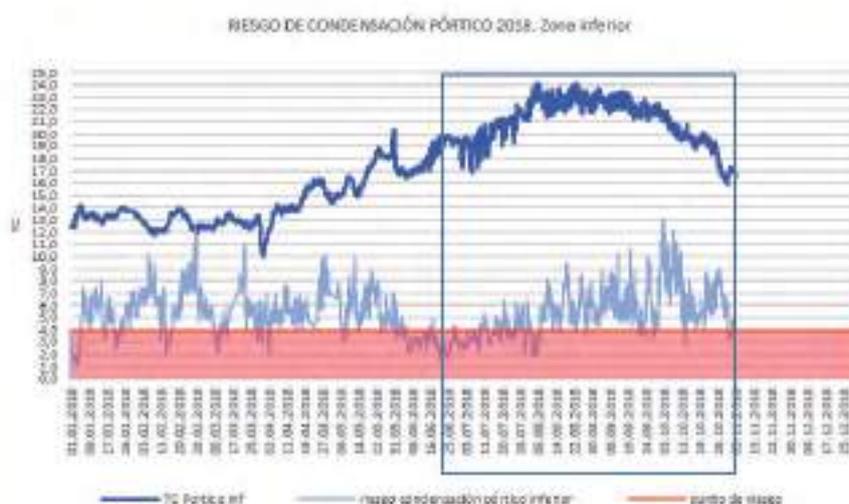
Figura 18. En la zona inferior existen periodos con elevado riesgo de condensación también en la época cálida (rectángulo azul). Zona sombreada en rojo, zona de riesgo de condensación (la línea azul claro se sitúa por debajo de la línea roja de riesgo de condensación).

Los momentos de mayor riesgo de condensación en la zona inferior del nártex se producen a lo largo de todo el año, coincidiendo con las épocas en las que hay más incidencia de vientos de componente suroeste. El riesgo se produce tanto en la época fría como en la época cálida (fig. 18). La solución a este problema pasa por elevar la temperatura de la piedra por encima de la temperatura de rocío en los meses fríos. En estos meses bastaría con mantener la temperatura de la piedra por encima de 16 °C para evitar la condensación hasta el mes de mayo. Mantener la temperatura de la piedra por encima de 16 °C en la zona inferior, durante la época fría, implica aislar la zona del nártex. Sin embargo, mantenerla en la zona superior es menos complicado. En la época cálida, elevar la temperatura por encima de la temperatura de rocío puede ocasionar un

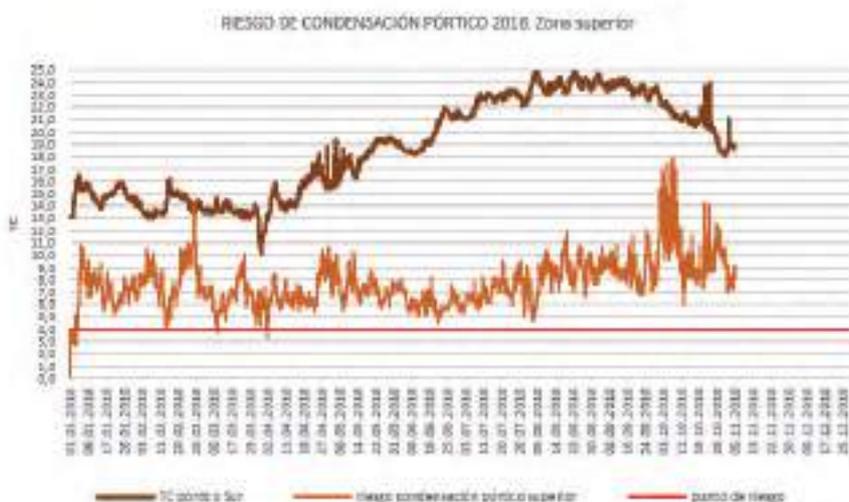
Figura 19. Riesgo de condensación en la zona superior del nártex. Zona sombreada en rojo. Los momentos de riesgo son muy inferiores a los que se producen en la zona inferior.

En la zona superior del nártex el riesgo de condensación es menor que en la zona inferior y está controlado debido a la estratificación de la temperatura. Esto permite mantener una temperatura más elevada en la zona superior, lo que aleja el riesgo de condensación (fig. 19).

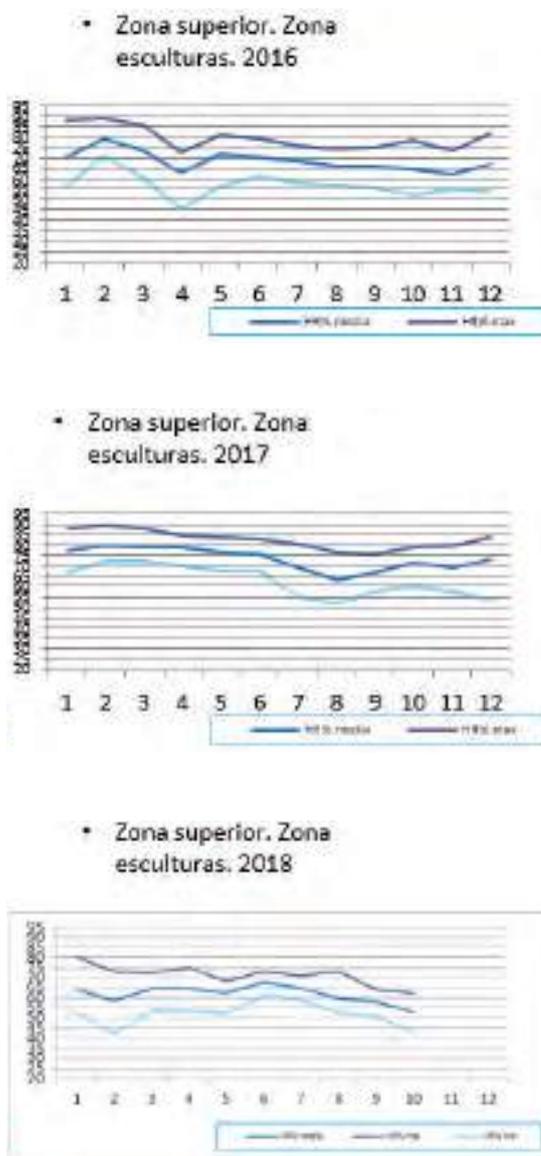
Figura 20. Evolución de la humedad relativa media en la zona superior del nártex a lo largo del periodo de restauración.

A lo largo del periodo de restauración se fue trabajando para establecer unas condiciones ambientales lo más adecuadas posible. Se establecieron unos márgenes de trabajo de temperatura y humedad relativa. Con ello se buscó mantener estables las sales y los materiales orgánicos empleados en la restauración y no favorecer la colonización biológica. En la sucesión de gráficos de humedad relativa media anual vemos cómo al final del periodo de restauración se llegó a unas condiciones más cercanas a las consignas establecidas. Esto corrobora que las actuaciones realizadas para el seguimiento y el control ambiental son adecuadas (fig. 20).

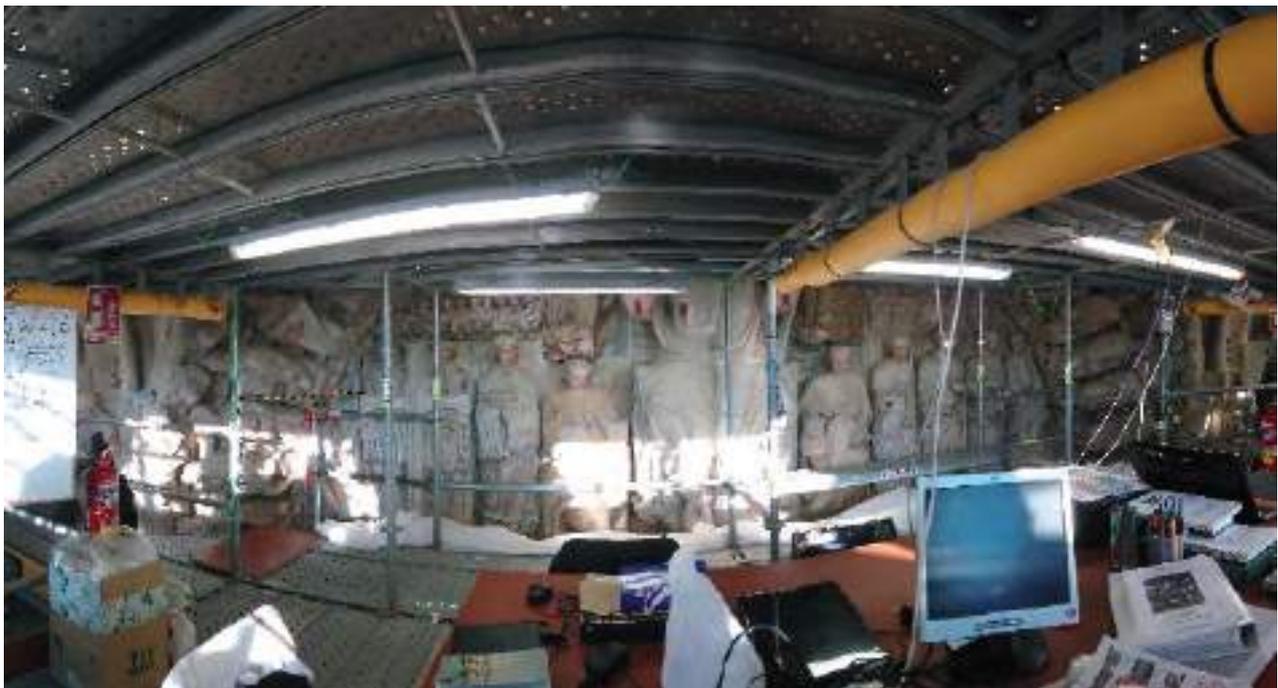
Figura 22. Insolación directa sobre las esculturas a las 18 h.

del tímpano y las zonas bajas. Dependiendo de la época del año, esta insolación se presenta con distinto ángulo y permanece más o menos tiempo. Durante los estudios previos se realizó una cartografía de insolación acumulada a lo largo del año (fig. 21) que muestra ciertas lagunas debidas a la presencia del andamio y que se hacen evidentes una vez quitado este (fig. 22). El efecto de

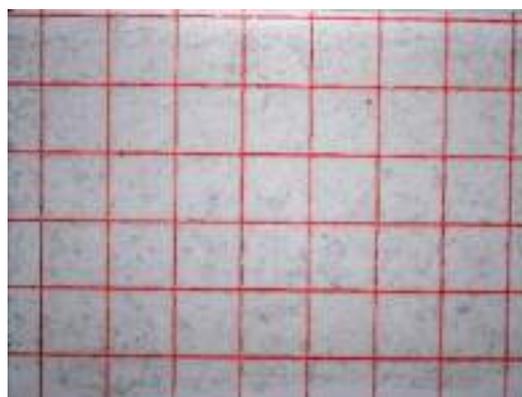
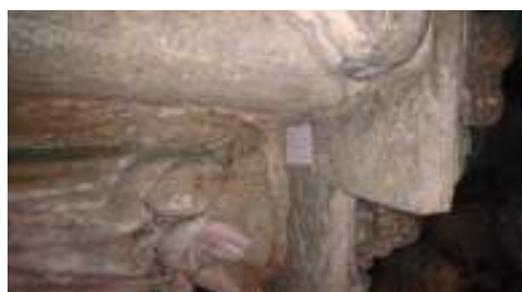
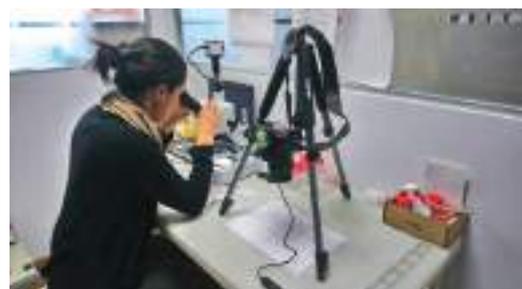
Figura 24. Arriba, partículas acumuladas en dos meses. Centro, posicionado del indicador de partículas depositadas. Abajo, análisis de la información de los indicadores de deposición de partículas.

A la hora de determinar cuándo es necesario realizar una limpieza de las superficies es importante contar con la información del tipo de partículas que se depositan y el ritmo de deposición. Conociendo el tipo de partículas se puede localizar el origen y tomar medidas para minimizar su presencia. Conociendo el ritmo de deposición se pueden realizar programaciones de la limpieza. Para obtener información sobre estos aspectos se ha comenzado a trabajar en un método de revisión basado en el estudio de la deposición por unidad de superficie. Este sistema pasivo (fig. 24) nos dará la información necesaria para programar y decidir actuaciones de mantenimiento como limpieza, influencia de las obras, influencia de las visitas, etc.

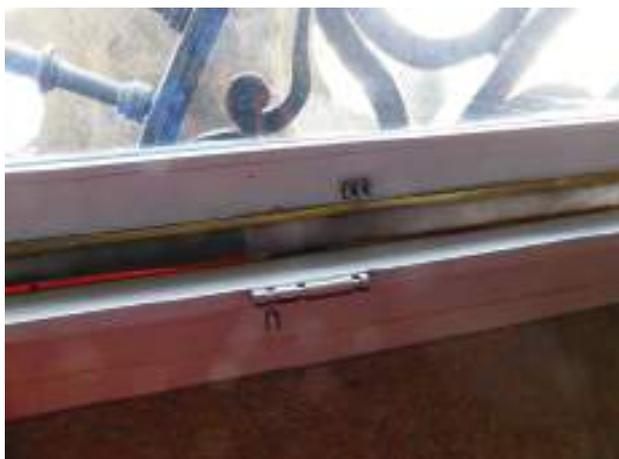
Figura 4. Filtro ventana.

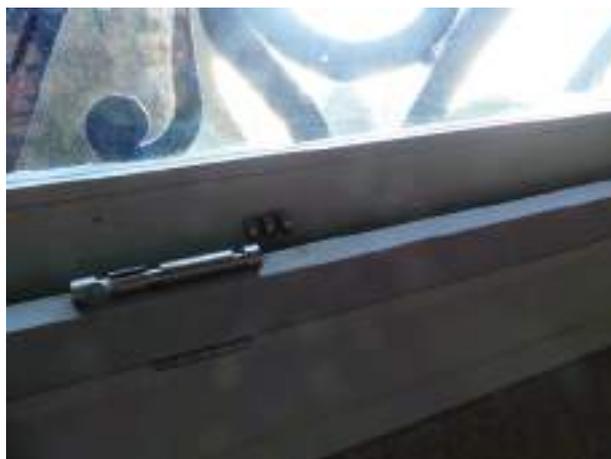
Figura 5. Deflector ventana.
