La restauración del Pórtico de la Gloria

Catedral de Santiago de Compostela

Documentación, estudios y conservación

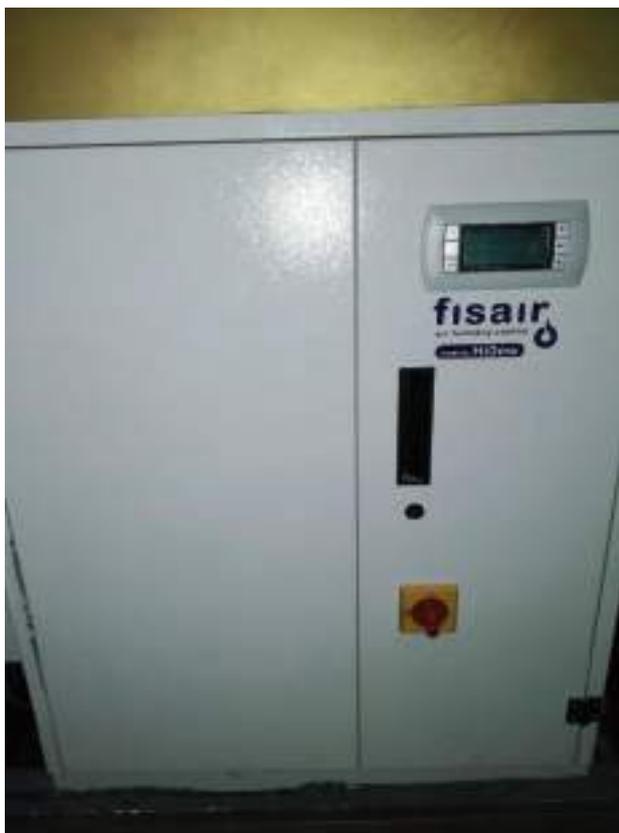
Figura 6. Deshumificadores.

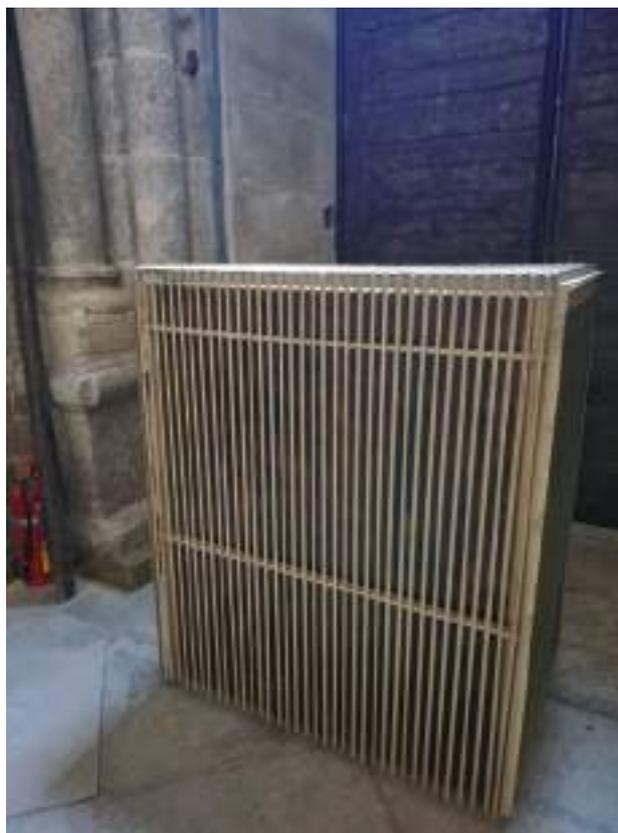
Figura 7. Deshumificador forrado.

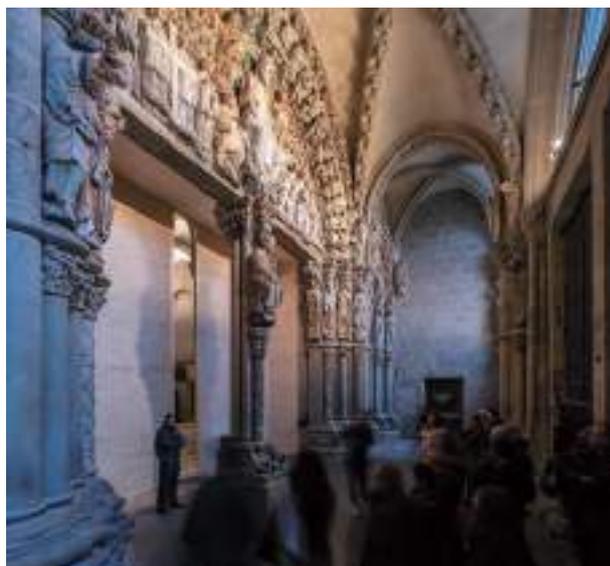
Figura 10. Cierre vista interior.

La suciedad es un factor de riesgo para la conservación del conjunto escultórico y especialmente de sus policromías, aumentando la higroscopicidad y favoreciendo el asentamiento de la colonización biológica. Como medida de prevención, se ha decidido hacer un encapsulado provisional de madera que separa el nártex de la nave central (figs. 10 y 11). El cierre permite la visita del Pórtico desde el Palacio de Xelmírez, entrando por la plaza del Obradoiro de una manera ordenada y cumpliendo unas normas de acceso (fig. 12).

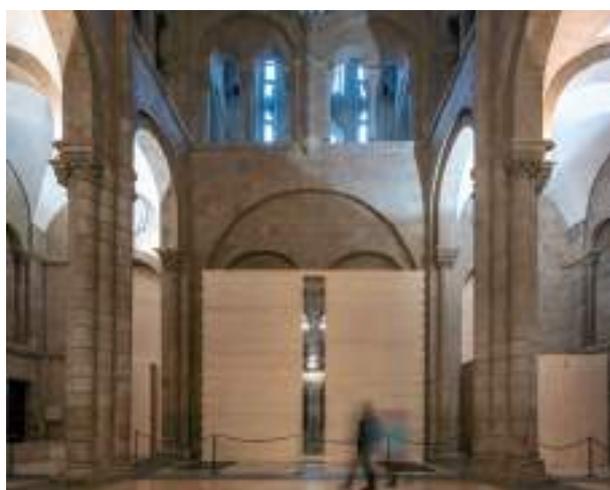
Figura 11. Cierre vista exterior.

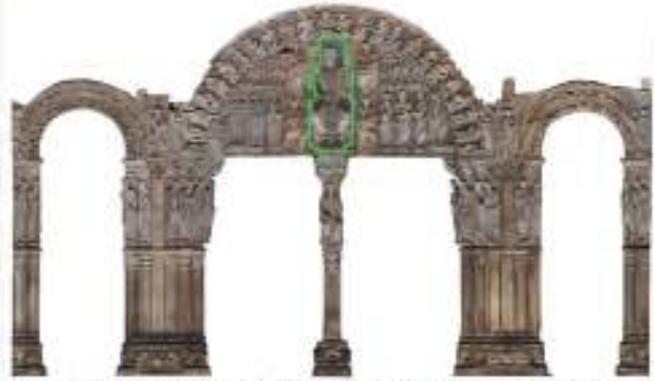
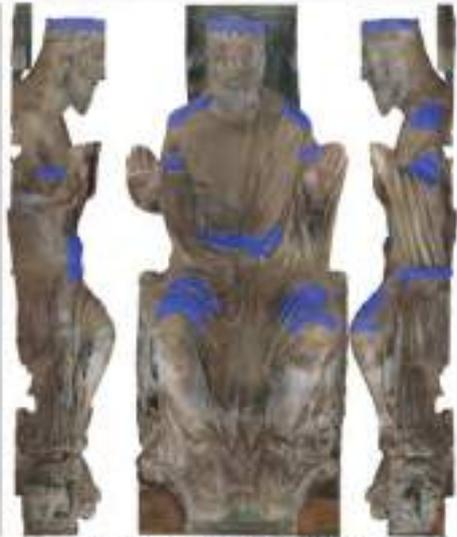
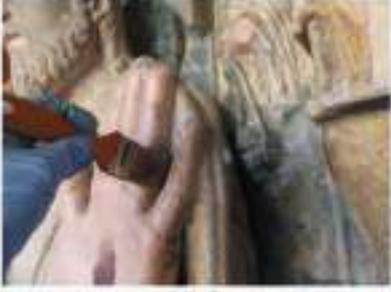
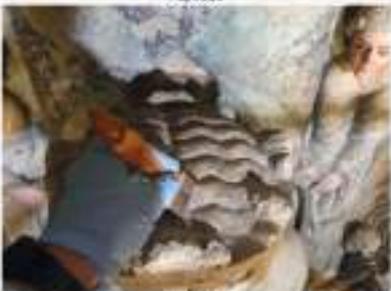
Figura 14. Ficha resumen de mantenimiento del Pórtico de la Gloria.

Estado de conservación	Buena adhesión de la policromía. No hay colonización biológica. Depósitos de polvo superficial insignificantes.

Mantenimiento	Fixación general y aspirado general.		
Fotos mantenimiento

Zonas de riesgo	Sin incidencias.

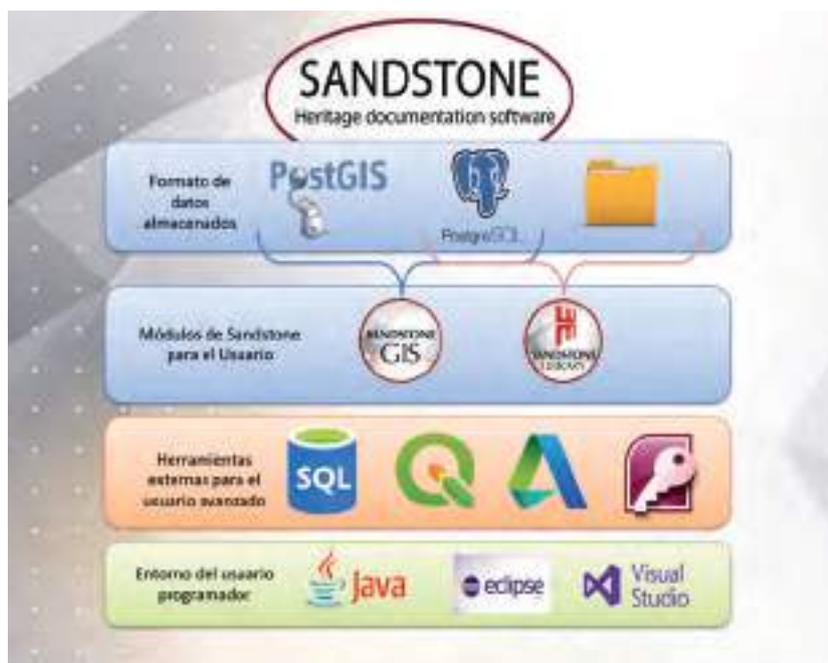
Figura 4. Herramientas utilizadas para gestionar los datos almacenados en función del tipo de usuario.

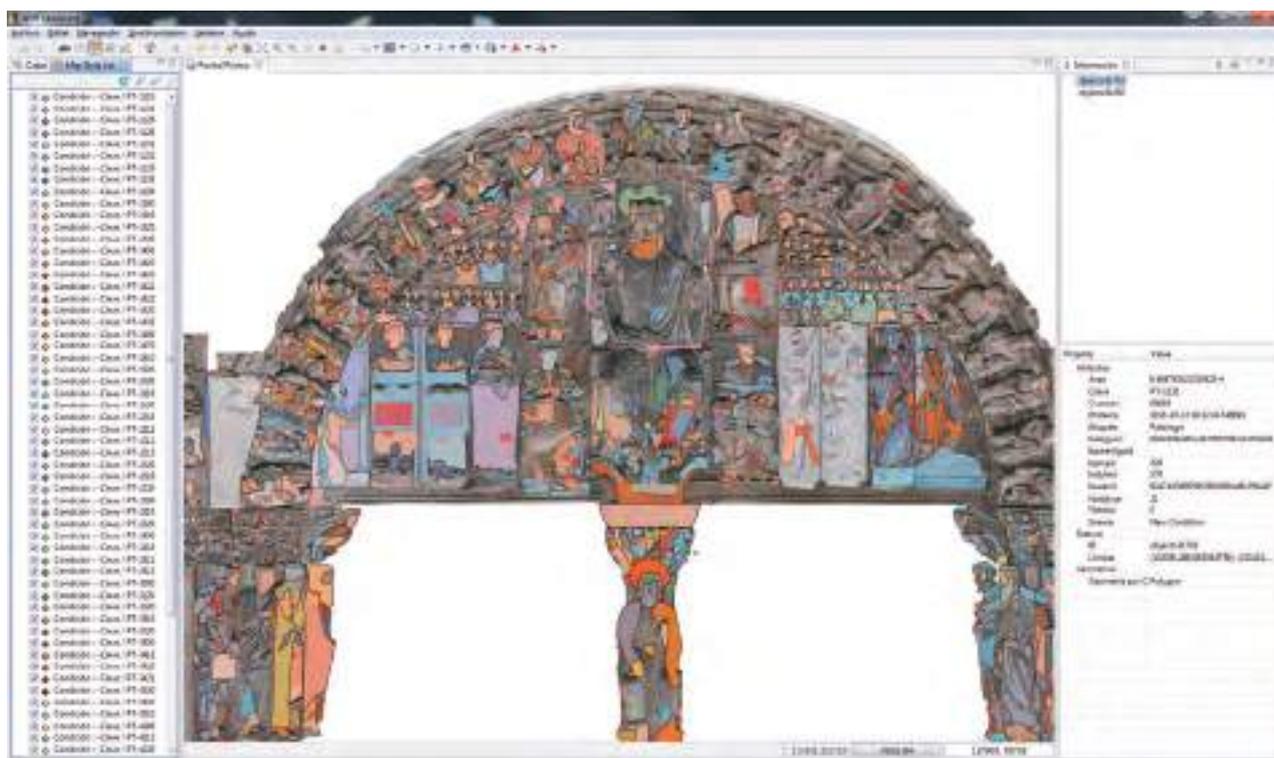
Figura 6. Plano temático según patologías generado visualizado en Sandstone.

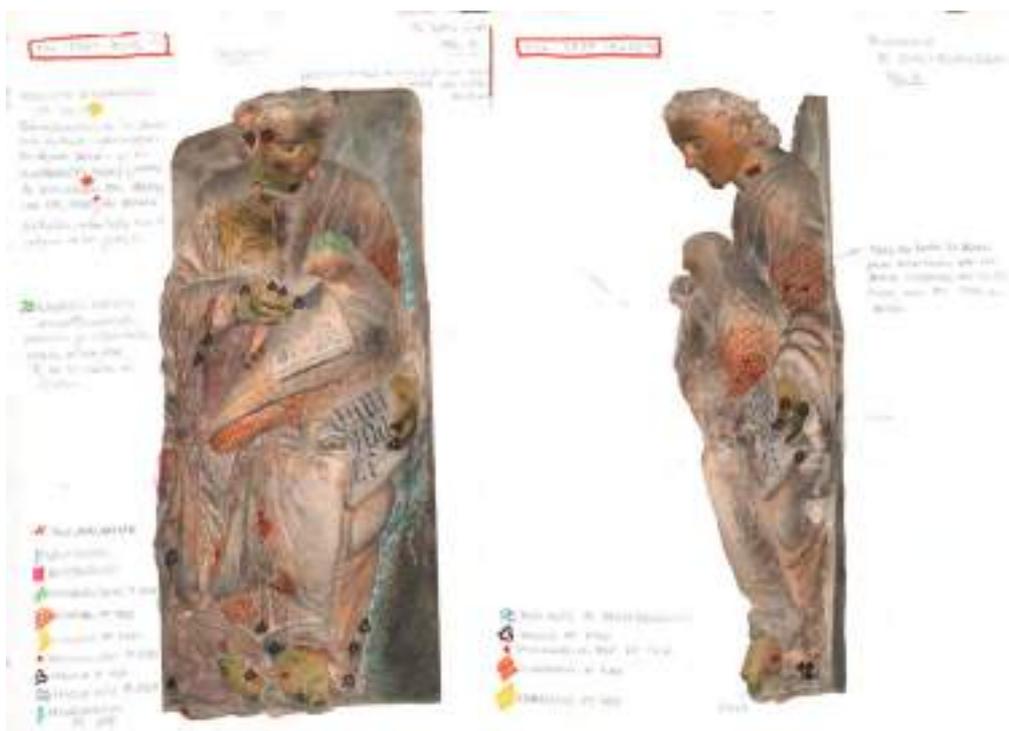
Figura 7. Croquis de campo sobre ortofotos del elemento PT2-TP01-RL05.

2. *Caracterización in situ de los elementos del Pórtico*. El equipo de restauración del Pórtico de la Gloria rellenaba manualmente las fichas de cada uno de los elementos según habían acordado en el equipo (fig. 7). Se utilizaron varias copias en papel para cada elemento.

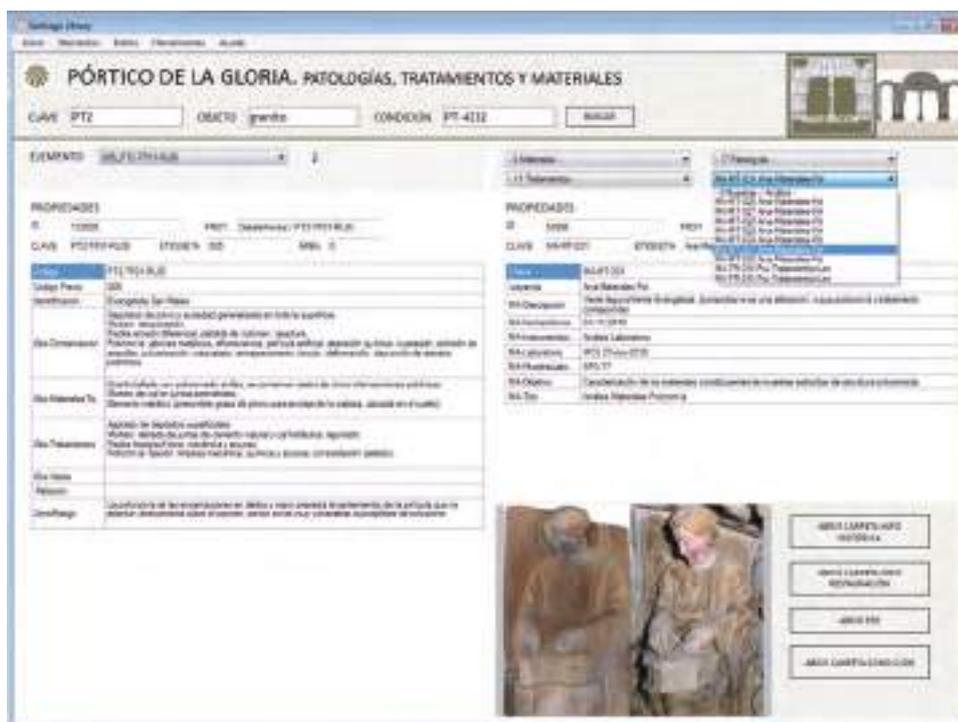
Figura 12. Visor general de la información asociada a un objeto en Santiago Library.

Santiago Library, por su parte, es una aplicación ligera específica que permite la gestión de datos alfanuméricos y espaciales y tiene su entorno personalizado para el trabajo realizado en el Pórtico de

la Gloria. Una vez introducida toda la información geométrica —polígonos—, es la herramienta ideal para gestionar y comprender la inmensa cantidad de datos indexados en el proyecto. Si hacemos un símil con la fotografía, diremos que la interfaz permite al usuario disponer de una visión panorámica del trabajo y le ofrece las herramientas para fijar su atención en cualquier punto e ir adaptando su visión hasta disponer de un potente teleobjetivo que es capaz de discernir los detalles más precisos¹.

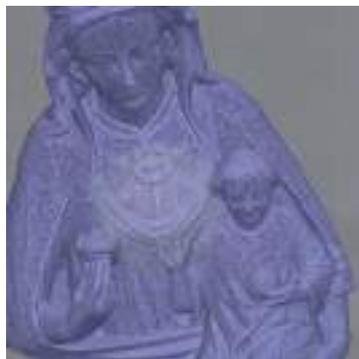
Figura 2. Malla para gemelo digital Virgen Blanca de Vitoria.

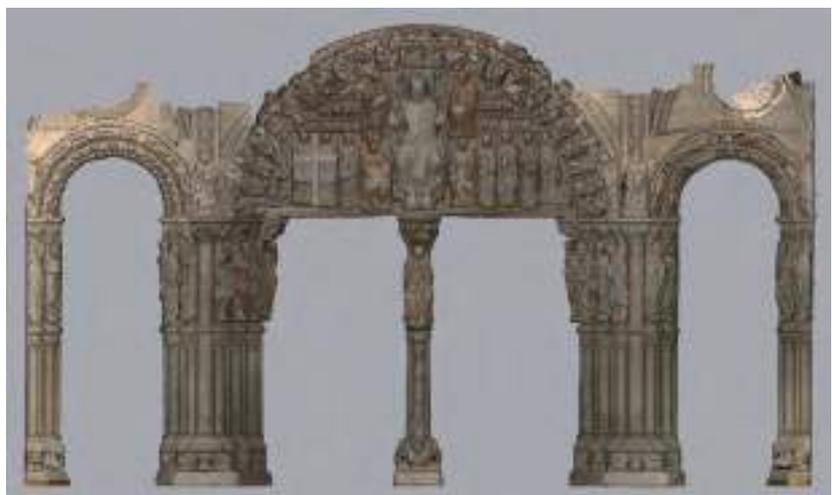
Figura 4. Ortofoto frontal Pórtico de la Gloria.

En las diferentes imágenes de las ortos hemos podido apreciar la gran calidad conseguida (figs. 4, 19, 30, 31, 32 y 35), donde quedan definidos los deterioros, pigmentos, marcas, etc., presentes en el Pórtico.

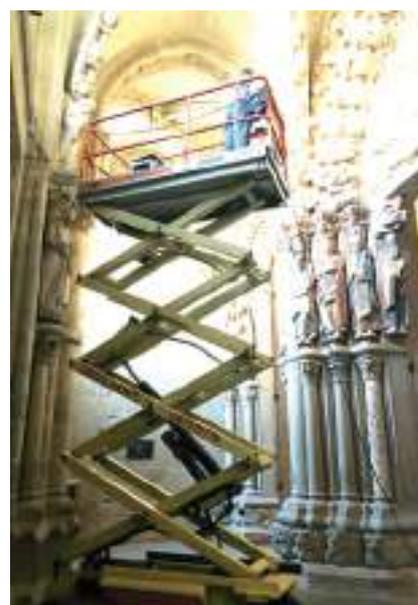
Figura 5. Toma de imágenes con plataforma.

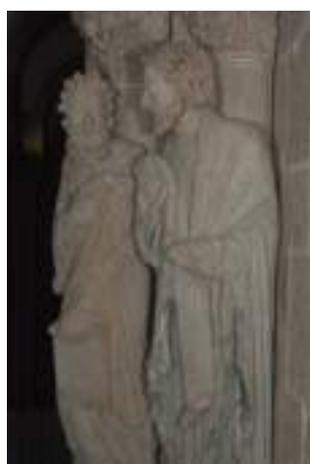
Figura 6. Definición y campo con objetivo de 50 mm.

Para un mejor ajuste de la geometría del trabajo tomamos imágenes con el objetivo de 24 mm. Estas imágenes solo se utilizaron en el ajuste geométrico, pero no intervinieron en la generación de la ortofoto, ya que tienen menor resolución de la solicitada (como puede apreciarse en las figuras 6 y 7).

La apreciación de las imágenes tomadas con el objetivo de 50 mm es: 1 píxel en la orto equivale a 0,4 mm de la imagen real, mientras que con

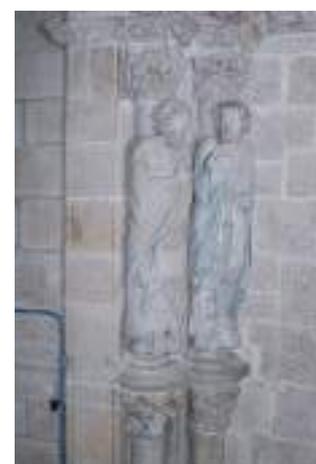
Figura 7. Definición y campo con objetivo de 24 mm.

el objetivo de 24 mm se pasa a: 1 píxel en la orto equivale a 0,7 mm de la imagen real; muy por encima de lo solicitado.

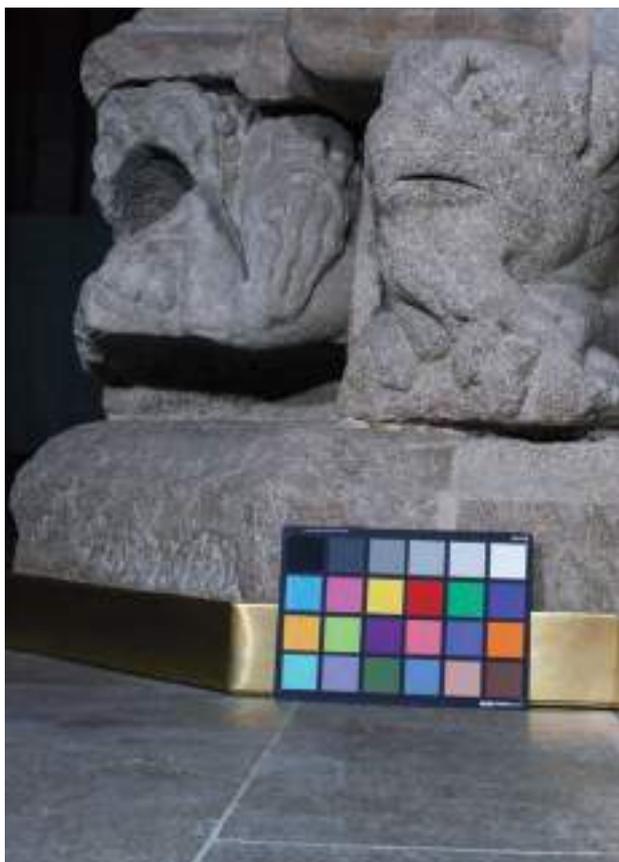
Figura 8. Captura de foto con carta de color.

En los trabajos de patrimonio donde hay pigmentos es imprescindible definir con calidad los colores reales, para lo que se tomaron diversas imágenes con carta de color (figs. 8 y 9), lo que permitió igualar las imágenes registradas.

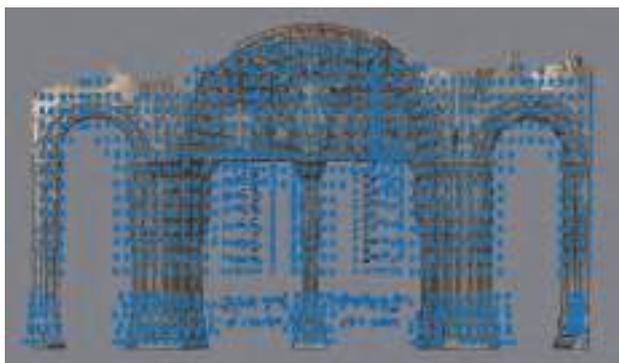
Figura 10. Alzado montaje de fotos en la documentación del alzado principal. Pórtico.

En las figs. 10 y 11 podemos ver el montaje de las fotografías tomadas para el alzado principal del Pórtico, tanto en alzado como en planta. El total de imágenes realizadas fue de 1.500. El total de imágenes para todo el espacio del Pórtico asciende a 2.477, 1.756 realizadas con el objetivo de 50 mm y 721 con el 24 mm.

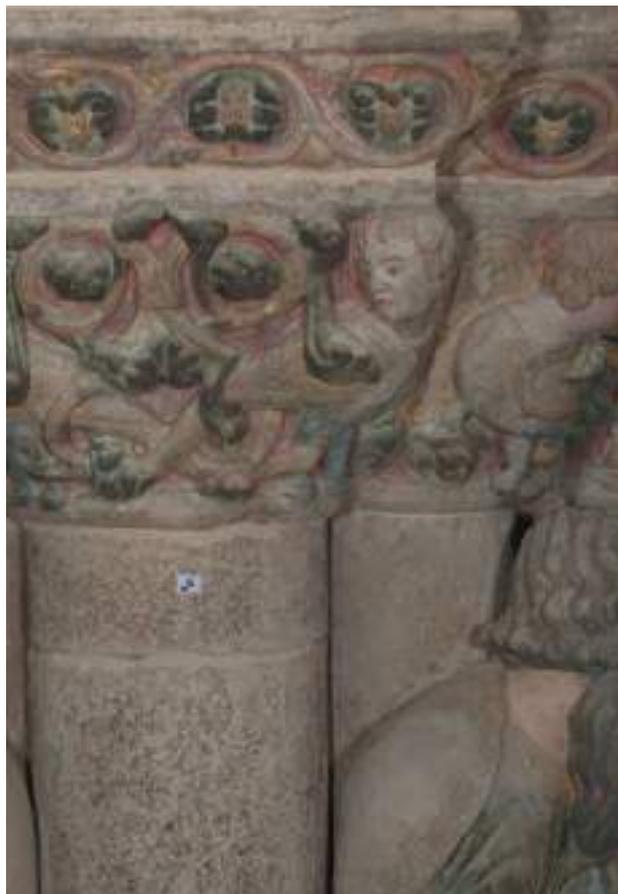
Figura 13. Señales de puntería topográfica.

- Colocación de señales de puntería (fig. 13) y dianas de escáner (fig. 12): Antes de empezar ningún trabajo se dispuso una serie de señales de puntería distribuidas por los cuatro alzados del Pórtico y cinco dianas de escáner.

Las primeras son unas dianas circulares, numeradas, que el *software* de fotogrametría reconoce de forma automática. Se colocaron de forma que cumplieran dos objetivos:

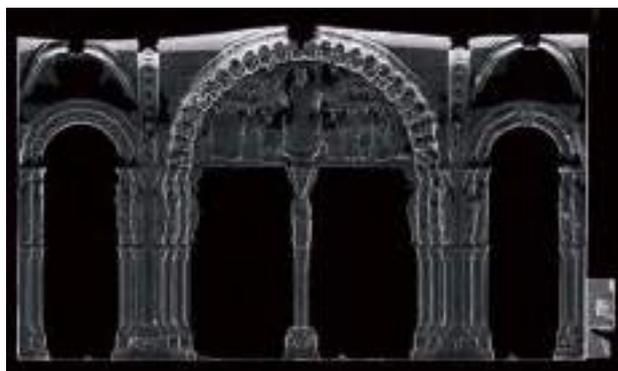
Figura 18. Alzado Pórtico seccionando la nube de escáner.

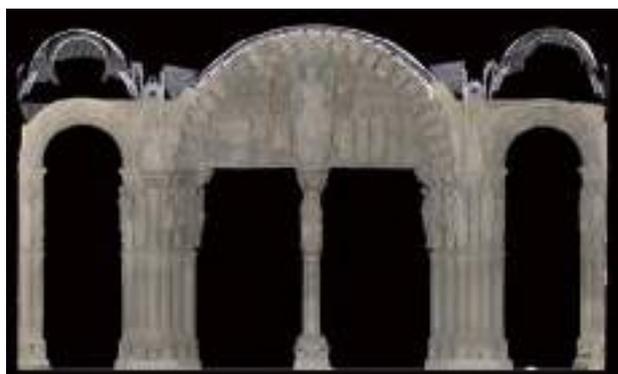
Figura 19. Inserción de la ortofoto en la nube de escáner.

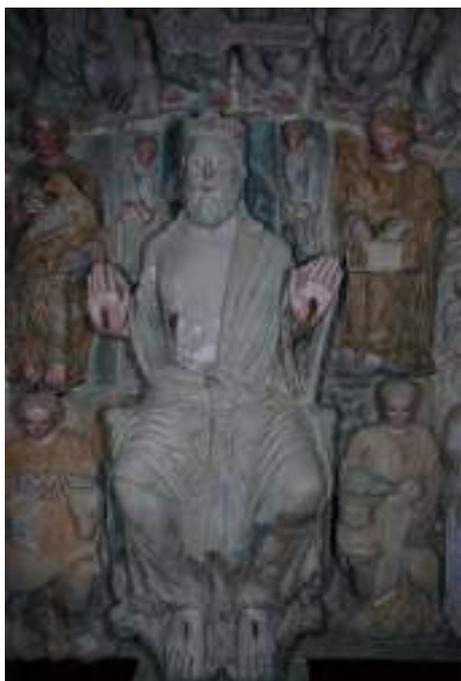
Figura 20. Imagen obtenida con la cámara Canon Eos 5D.

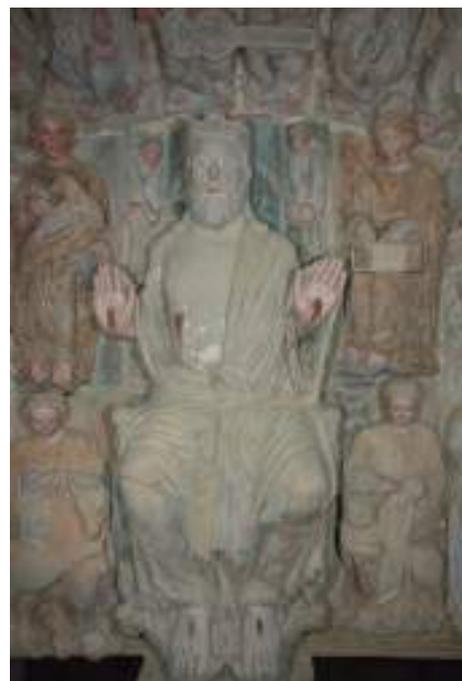
Figura 21. Misma imagen tras el proceso de revelado RAW.

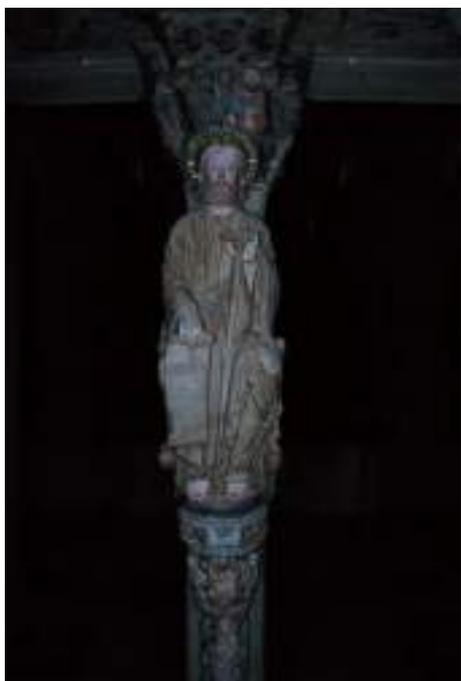
Figura 22. Imagen directa de cámara.

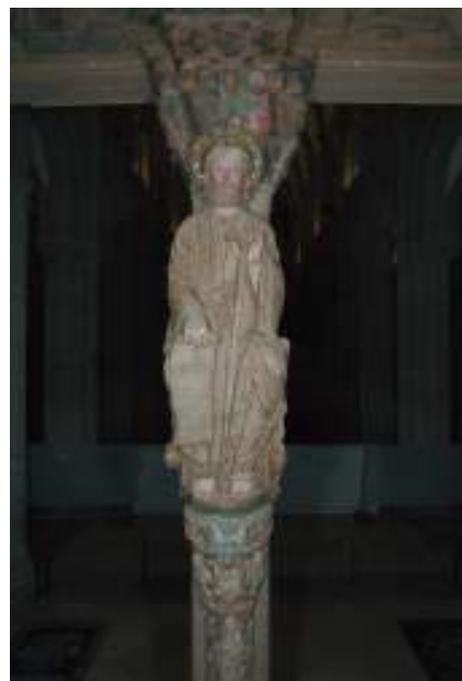
Figura 23. Imagen tras revelado RAW,

— *Revelado o edición RAW*: Ya se ha hecho mención de la importancia del color en este trabajo, por lo que resulta imprescindible tratar las imágenes registradas; es lo que se conoce como revelado RAW de las imágenes.

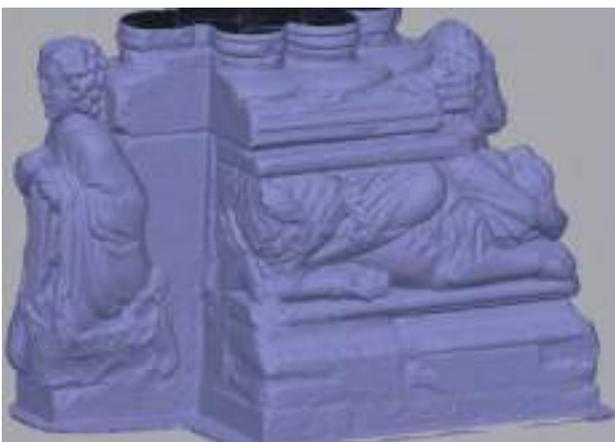
Figura 28. Malla apoyo columna central.

- *Mallado o triangulación.* Partiendo de la nube densa de puntos, el programa los une con triángulos, generando una malla. Puede ser 2,5 D o bajorrelieve si el resultado que deseamos es una orto o 3D cuando el resultado final deseado sea un modelo tridimensional del objeto (figs. 28, 29).

Para conseguir el mallado de este elemento tuvimos que partir la columna en cinco fragmentos (figs. 28, 29, 43, 44 y 45) porque el equipo informático no fue capaz de obtener resultados hasta realizar esta partición. Una vez generados podemos unir estas mallas en una sola.

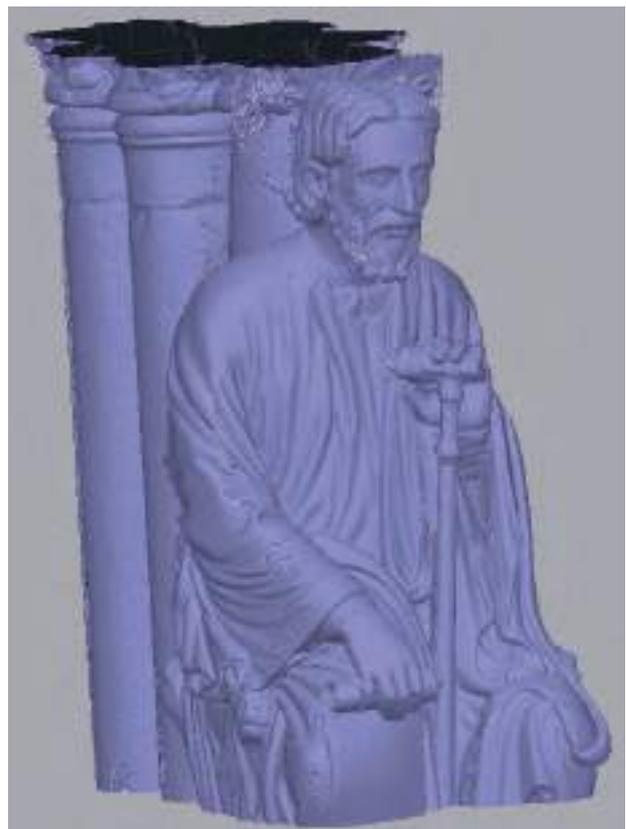
Figura 29. Malla Santiago Apóstol.

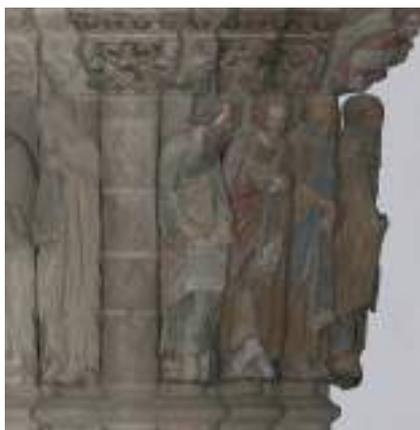
Figura 30. Detalle ortofoto proyección frontal.

En la figura 4 vemos el resultado final de la orto del alzado principal del Pórtico y en las figuras 30, 31 y 32 podemos ver las generadas para definir los laterales del arco central, donde las figuras no quedarían bien definidas con la proyección en alzado. Por su importancia se realizaron ortos de estas zonas a 45° y a 90°, consiguiendo así una mejor definición de las esculturas de la zona abocinada del arco que tienen una gran calidad pictórica.

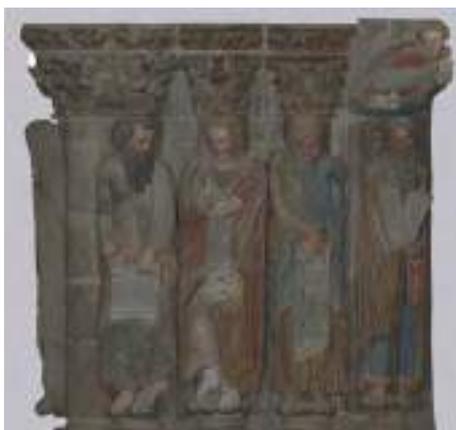
Figura 31. Mismo detalle en proyección a 45°.

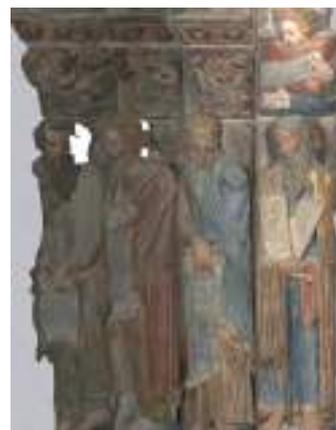
Figura 32. Detalle proyectado a 90°.

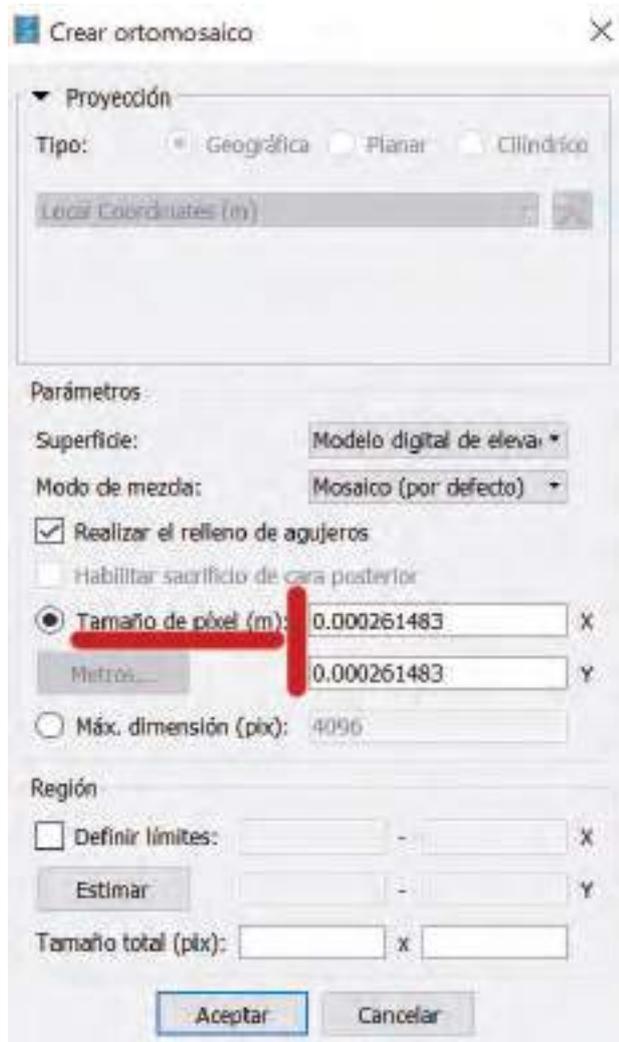
Figura 33. Apreciación conseguida.

En primer lugar, vemos que el propio *software* realiza un estudio de las calidades gráficas conseguidas en la ortofoto (fig. 33), indicando que el tamaño del píxel es de 0,00026 mm; es decir, en cada píxel de la orto apreciamos tres décimas de milímetro —recordemos que la apreciación del ojo humano es de dos décimas—.

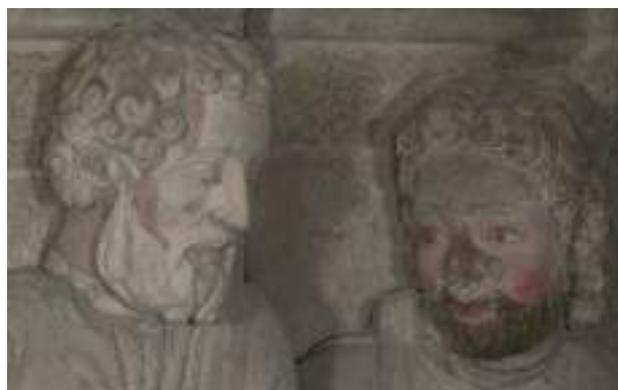
Figura 35. Detalle calidad de la ortoimagen.

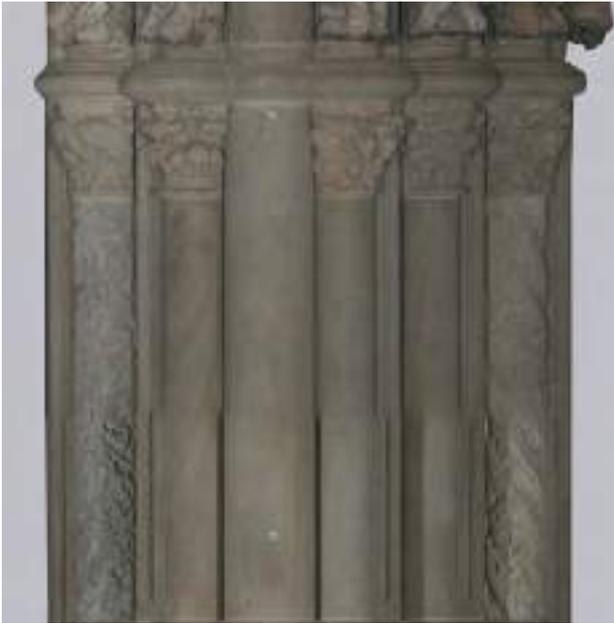
— A la vista de la figura 36 parece como si se hubiera producido un mal ajuste del modelo en las columnas del alzado, pero analizado más de cerca se puede comprobar que las verticales de las columnas están perfectamente alineadas y que el problema es de sombras. Vimos que las imágenes se tomaron desde una plataforma con los focos a ambos lados de la cámara, pero las zonas bajas se fotografiaron con trípode desde el suelo, dejando los focos fijos en los extremos de cada columna y moviendo la cámara a lo largo y alto de dicho elemento.

Hemos tenido dos métodos distintos de iluminación, lo que causa diferentes sombras en el objeto, produciendo el efecto de discontinuidad que se aprecia.

Figura 36. Columnas con diferente iluminación.

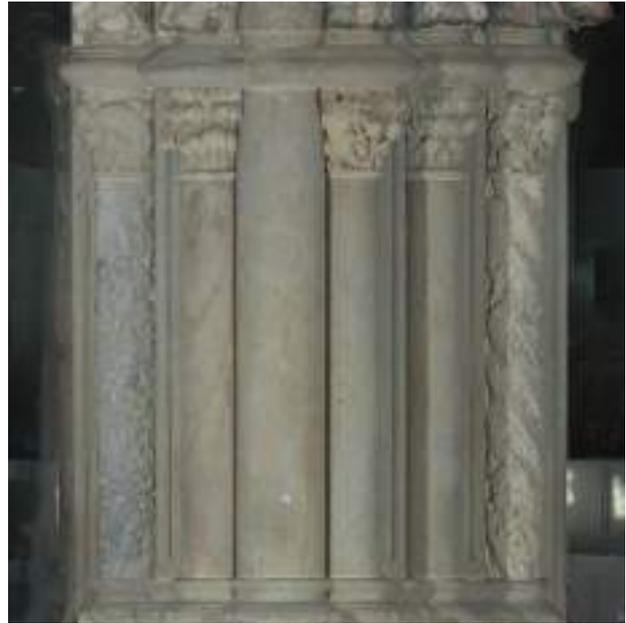
Figura 37. Columnas con iluminación uniforme.

Geoméricamente está todo correcto, no es más que un defecto estético. Para corregirlo bastó con utilizar en estas zonas las imágenes de 24 mm tomadas con la misma iluminación que las superiores (fig. 37), aunque tienen un poco menos de definición.

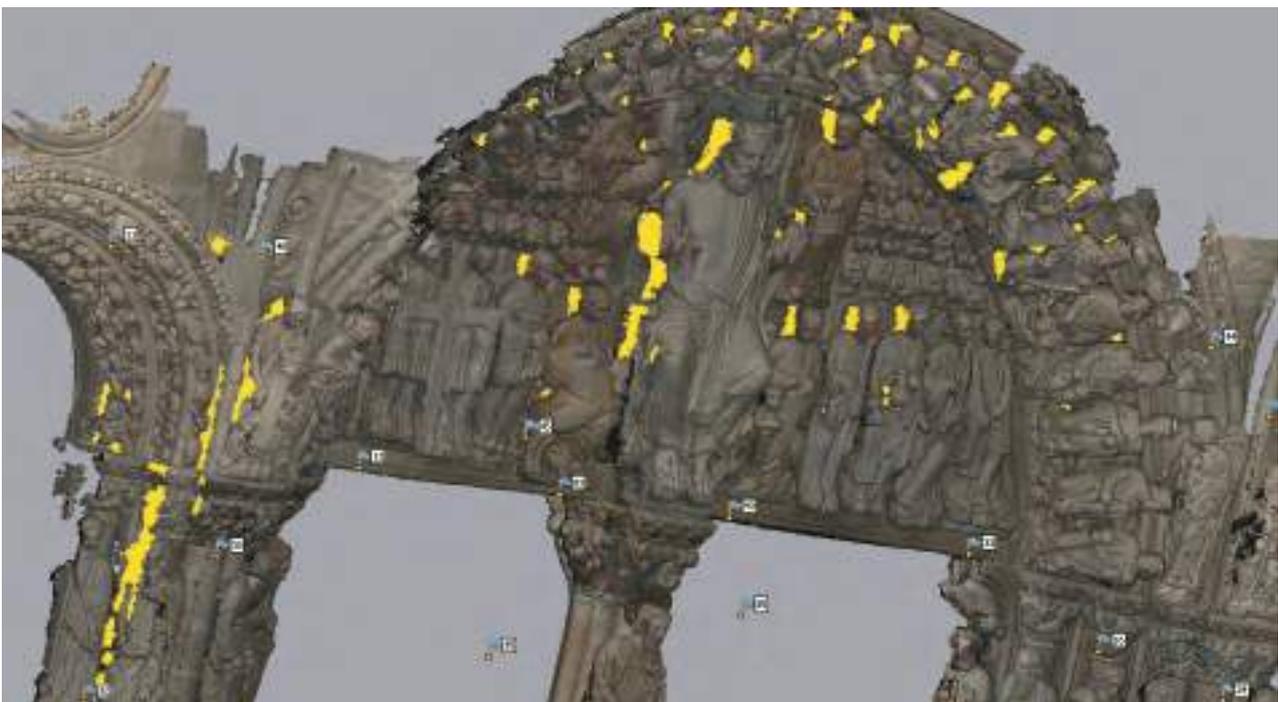
- Modelo 3D. A pesar de que el resultado perseguido es una ortofoto, se ha obtenido un modelo 3D del Pórtico, con muchas zonas ocultas (fig. 38), ya que la metodología de trabajo ha sido la adecuada para obtener un modelo 2D y no un 3D. Ya hablamos al principio de la dificultad de obtener un modelo 3D de todo el Pórtico por el gran número de zonas de difícil acceso para ser fotografiadas. Si aún así se pretendiera obtener un

Figura 38. Ocultaciones 3D.

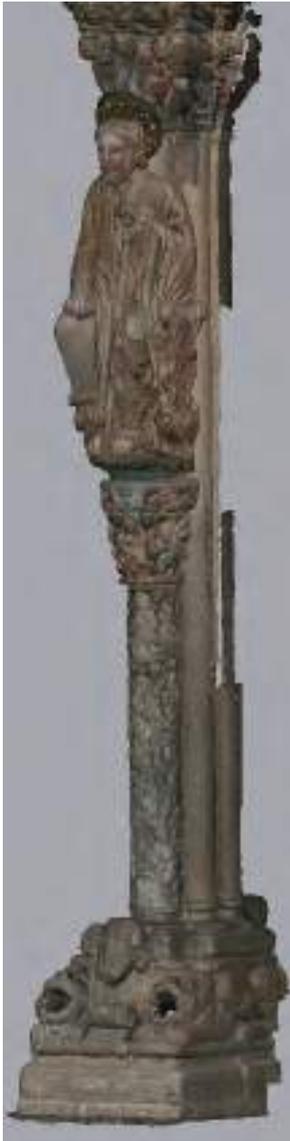
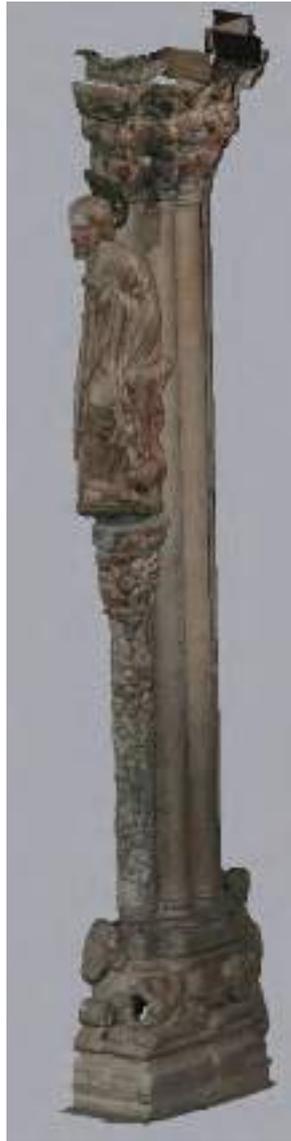
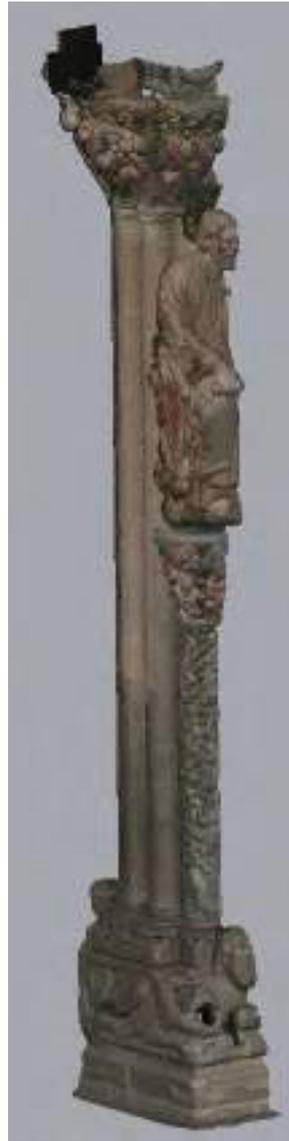
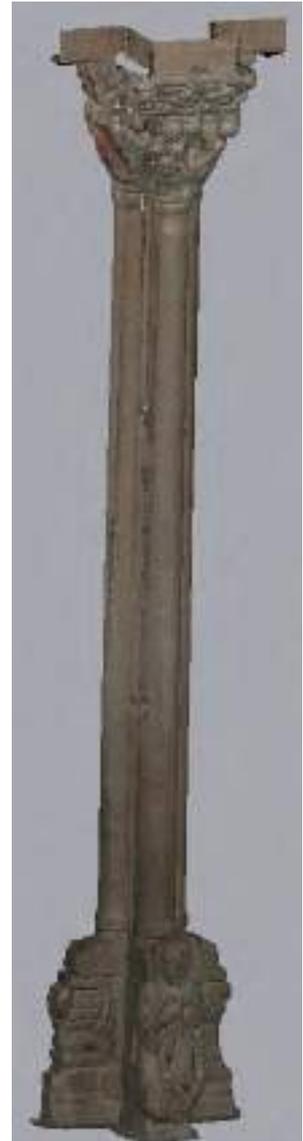
Figura 39.
Columna 3D frente.

Figura 40.
Columna 3D derecha.

Figura 41.
Columna 3D izquierda.

Figura 42.
Columna 3D trasera.

Para tener un Gemelo Digital hay que generar una nube densa de puntos de alta definición. Con los ordenadores que hay en el Gabinete no fue posible obtener el modelo de toda la columna, por lo que hubo que partirla en fragmentos y generar los cuatro alzados por separado (figs. 39, 40, 41 y 42), y una vez generados estos cuatro modelos se pudieron unir en un único modelo y mover con dificultad la columna completa.

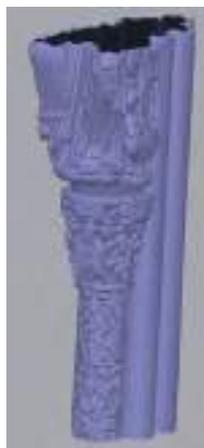
Figura 44.
Malla columna
3D_2.
