INTERVENCIÓN ARQUEOLÓGICA EN EL SOLAR ANEJO AL HOSPITAL DE PEREGRINOS DE RIVERO (AVILÉS): OCUPACIÓN BAJOMEDIEVAL, VESTIGIOS DEL HOSPITAL Y URBANISMO MODERNO

Patricia Suárez Manjón y Alejandro García Álvarez-Busto

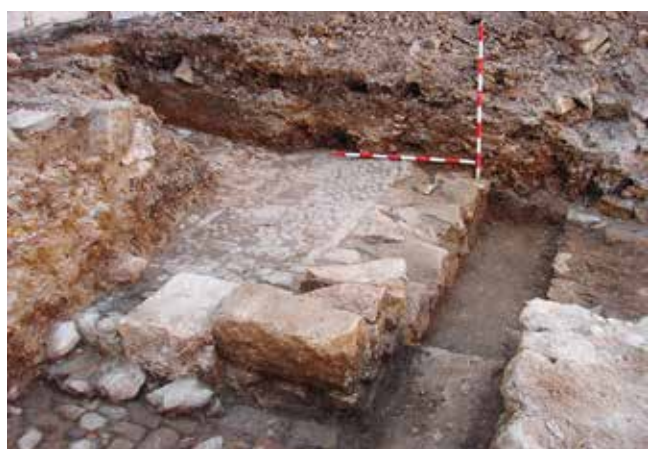
FIGURA 4: Empeдрado 1.

La primera de ellas es el pavimento identificado como empedrado 1 (UE 1-37), delimitado por el muro 1 (UEM 1-9) por el este y sur, y que forma un ángulo recto en esquina, donde se disponen unos sillares escuadrados (Figura 4). El que cierra la esquina es un bloque de caliza de 30 por 40 centímetros de cuidada factura, y que cuenta con un entalle de forma cuadrangular donde se localizó un clavo de hierro. Esto hace pensar en la existencia de un apeo de madera que sostendría una estructura elevada, y permite plantear la identificación de esta unidad constructiva como un murete de cierre de un cuerpo de soportales similares a los existentes en algunos tramos de la calle Rivero. Asimismo, se procedió a la excavación de una pequeña cata de 60 cm de lado para ver la relación de este pavimento con la fachada actual del inmueble, constatándose que el empedrado se encontraba cortado por la construcción de la misma.

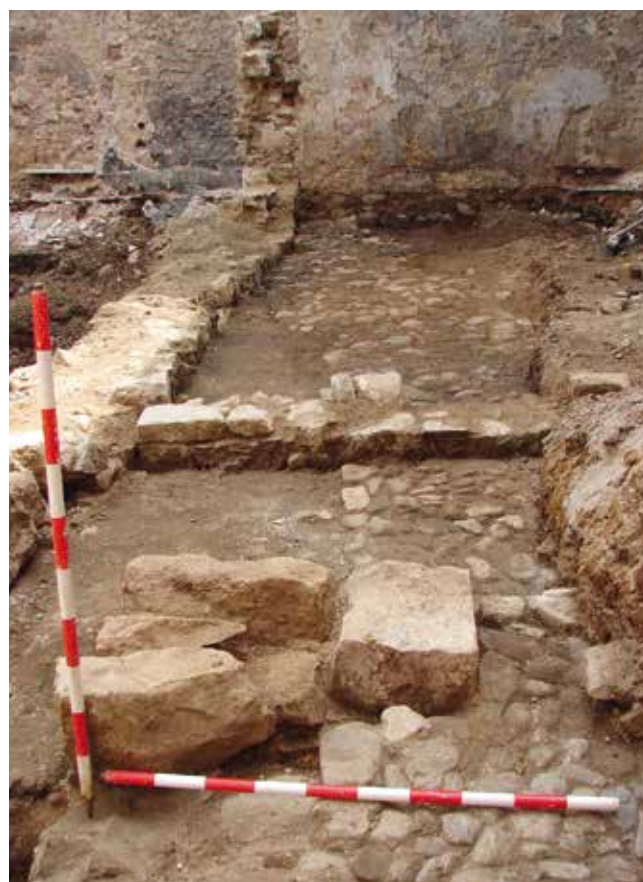
FIGURA 5: Vista hacia el sur de los empedrados 2 y 3.

hacia el sur. Los cantos que conforman éste, denominado empedrado 2 (UE 2-7), mantienen una disposición más irregular y son ligeramente mayores. Además, en los laterales norte y sur se dispone un encintado de bloques rectangulares que definen el espacio del mismo. Este tramo empedrado está limitado al norte por la esquina del murete de cierre del empedrado 1 (UEM 1-9) y al sur por un muro (UEM 2-9) de 48 cm de anchura formado por bloques trabados con arena de color blanquecino (Figura 5).

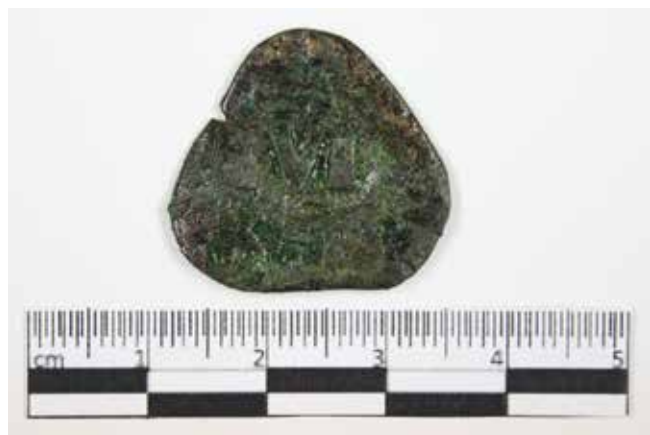
FIGURA 6: Moneda con resello localizada entre los cantos del empedrado 2.

Durante las labores de desmontaje de este tramo de pavimento empedrado se localizó entre los cantos del mismo una moneda con resello. El estudio numismático² de la misma permite aproximar su cronología entre 1636 y 1651, aunque su deficiente estado de conservación hace que no se pueda conocer con exactitud el valor y fecha original de la pieza³. En todo caso, el resello con la cifra VI en números romanos indica que fue resellada en 1636 o en 1641/42, probablemente en la ceca de Madrid. En 1651 se imponen nuevos resellos en guarismos árabes que no aparecen en esta moneda, por lo que no se puede descartar que fuera extraviada en ese intervalo de tiempo, aportando así una cronología bastante precisa para la datación de la construcción del empedrado (Figura 6).

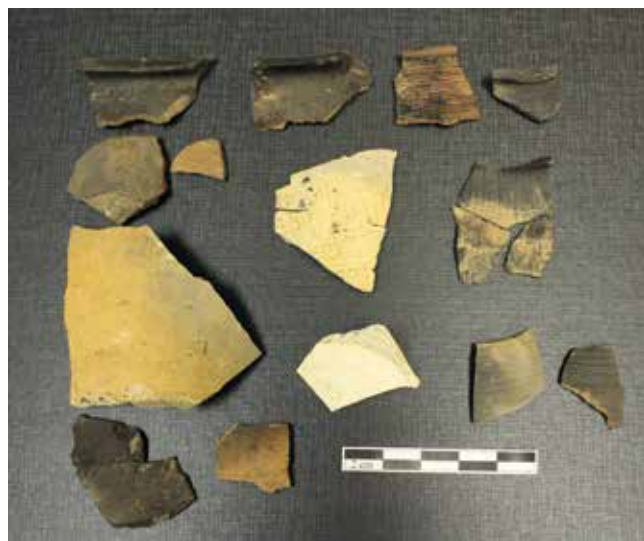
FIGURA 7: Lote de cerámicas bajomedievales localizadas en las estructuras excavadas en la arcilla geológica.

Por debajo de los depósitos de base de los pavimentos empedrados se localizó también el nivel de arcilla geológica (UE 2-22), que ya se había registrado en la excavación de la trinchera arqueológica. No obstante, en este sector fueron detectados algunos elementos de interés arqueológico que no habían sido documentados en la excavación de la trinchera. Nos referimos a una serie de huellas en la arcilla que indicaban la existencia de estructuras excavadas en la misma en forma de hoyos de poste, cubetas y hoyos de gran diámetro que se pudo caracterizar como un horizonte de ocupación bajomedieval por algunos fragmentos de cerámica localizada en parte de los hoyos excavados⁵ (Figura 7).

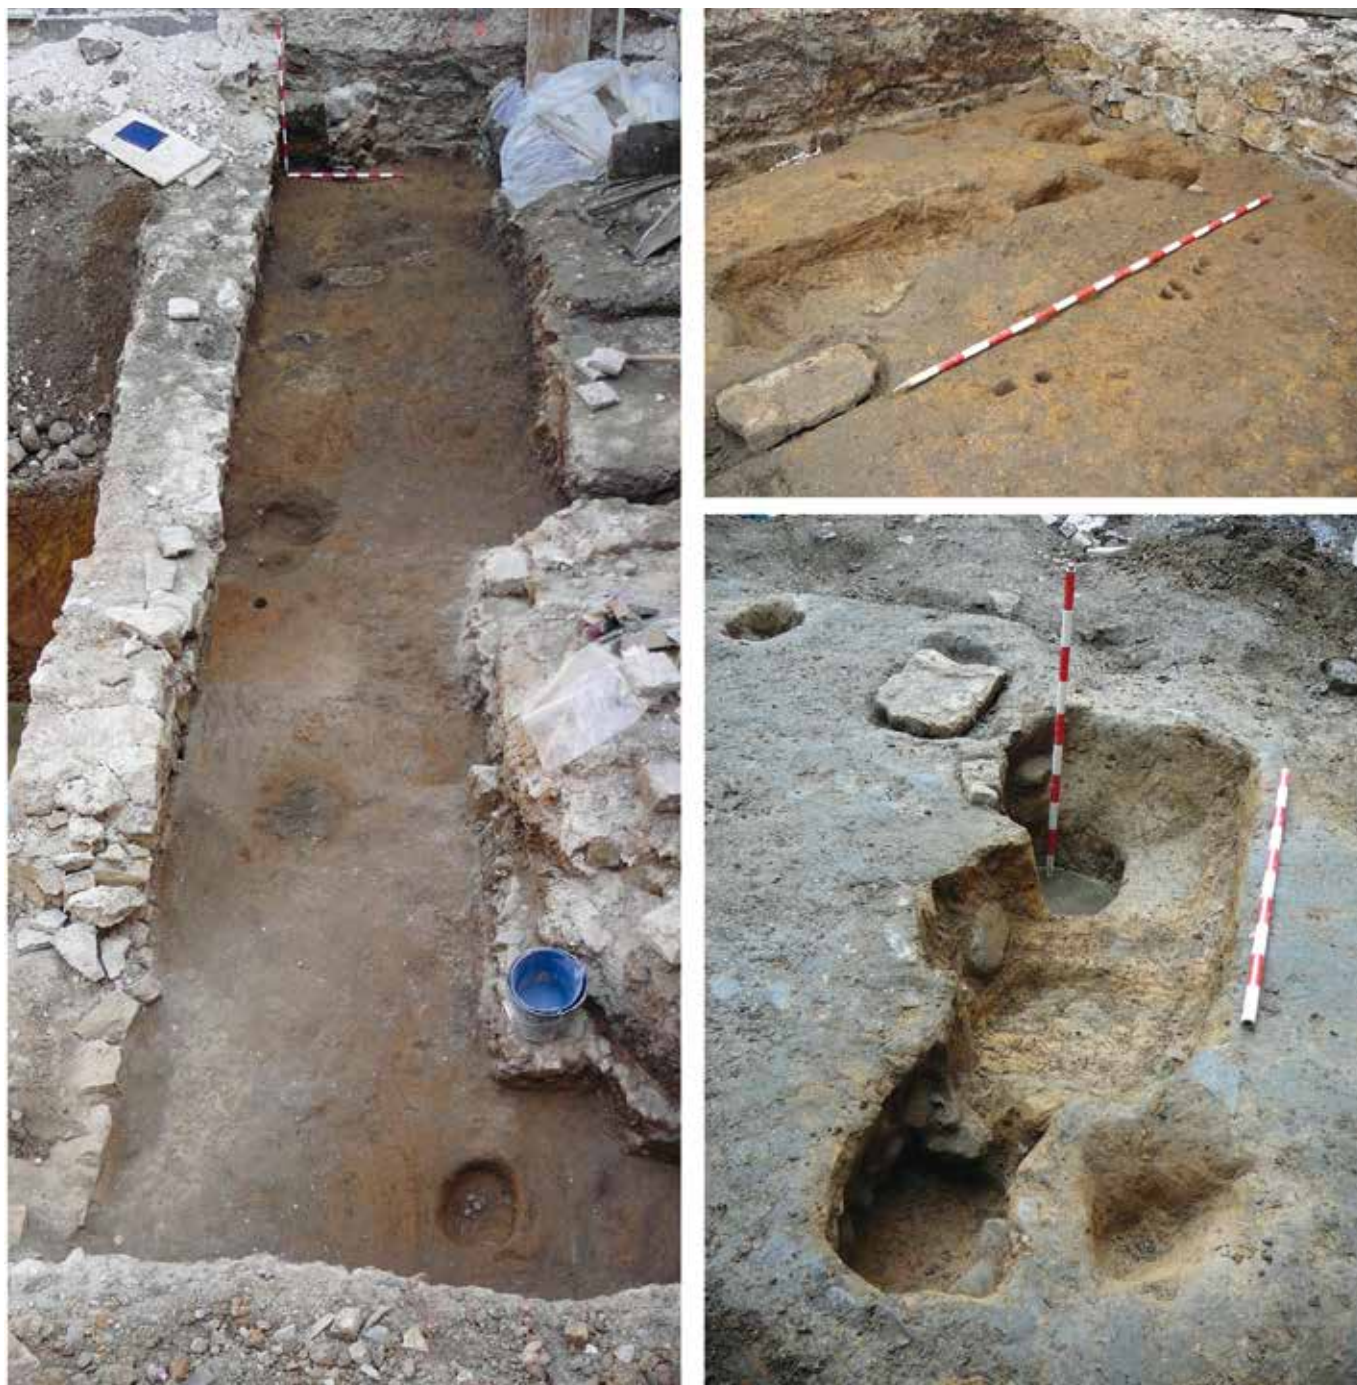
FIGURA 9: Fotos de las estructuras y cortes del nivel de ocupación bajomedieval.

en los depósitos de relleno asociados a la construcción del edificio del siglo XIX, el pavimento de cantos identificado como empedrado 3 (UE 3-8), un fragmento de empedrado por debajo del anterior con canaleta de desagüe central (UE 3-9) –que tiene correspondencia con el localizado en el sector 2–, y el nivel de arcilla geológica (UE 3-54) en el que se dispone un complejo conjunto de estructuras excavadas en él: grandes cubetas y hoyos de poste de diferente tamaño. Algunos de estos hoyos presentan un diámetro muy reducido y se encuentran alineados, por lo que parece verosímil su interpretación como las huellas de las fijaciones verticales de estaqueras, vallas, u otro tipo de cerramientos vegetales verticales vinculados a las construcciones. También hay que señalar la presencia de algunas losas planas dispuestas sobre la arcilla, y que pudieron servir como soportes de pies derechos de madera (Figura 9).

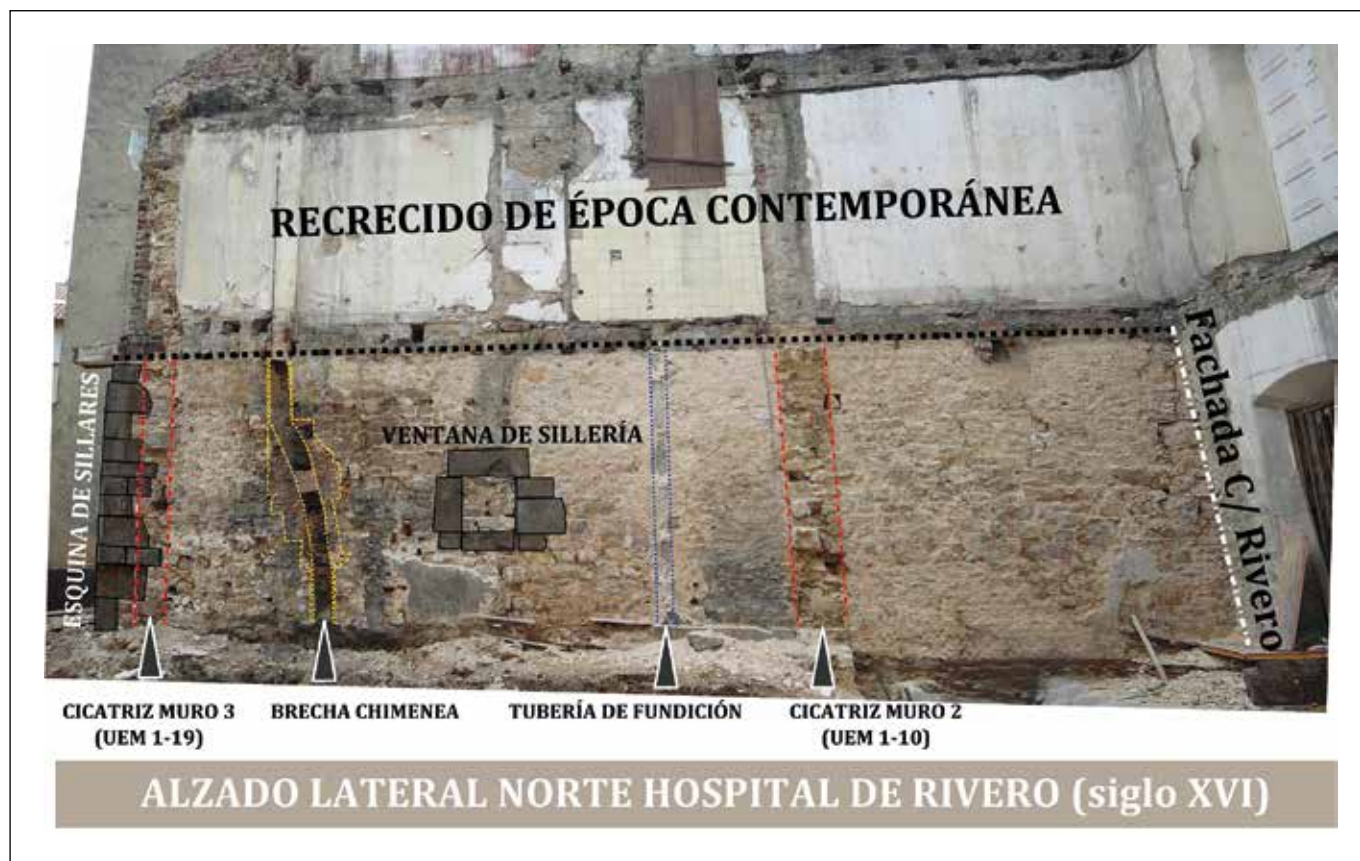
FIGURA II: Fotointerpretación del alzado identificado como perteneciente al antiguo hospital de peregrinos de Rivero.

Para determinar con exactitud las características constructivas de este antiguo cerramiento se procedió a la retirada de la carga que enlucía la pared, revelándose como un paramento de mampostería concertada trabada con mortero de cal y arena. Se extrajeron dos pequeñas muestras pétreas del recerco de la ventana y del esquinale de sillería, y que fueron caracterizadas como arenisca moteada de La Grandiella⁶, un material pétreo procedente del entorno de Avilés –las canteras se sitúan a 1,5 km de distancia en línea de aire de la calle Rivero–, empleado frecuentemente en construcciones históricas de la ciudad. Entre ellas se encuentra la iglesia de los Padres Franciscanos, cuya capilla de los Ángeles fue construida en 1499 a expensas también de don Pedro Solís (Carrizo, Alonso y Esbert, 2011: 38; Marín Valdés, 1981: 103-104). El lienzo conservado del hospital presenta algunas alteraciones fruto de la construcción de la vivienda del siglo XIX, tales como las cicatrices dejadas por el enjarje de los muros identificados en planta como muro 2 (UEM 1-10) y muro 3 (UEM 1-19), la apertura de una brecha para la instalación del tiro de una chimenea de ladrillo (en el sector del paramento situado entre el esquinale de sillería y el vano), o la instalación de una bajante de tubería de fundición, situado entre la ventana y la cicatriz del muro 2 (Figura 11).
