Roncesvalles

Hospital y santuario en el Camino de Santiago

Serie: APROXIMACIONES N°7

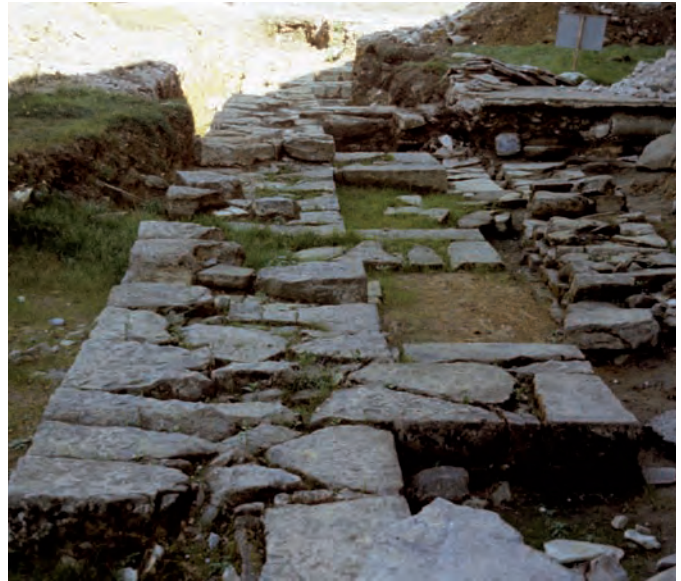
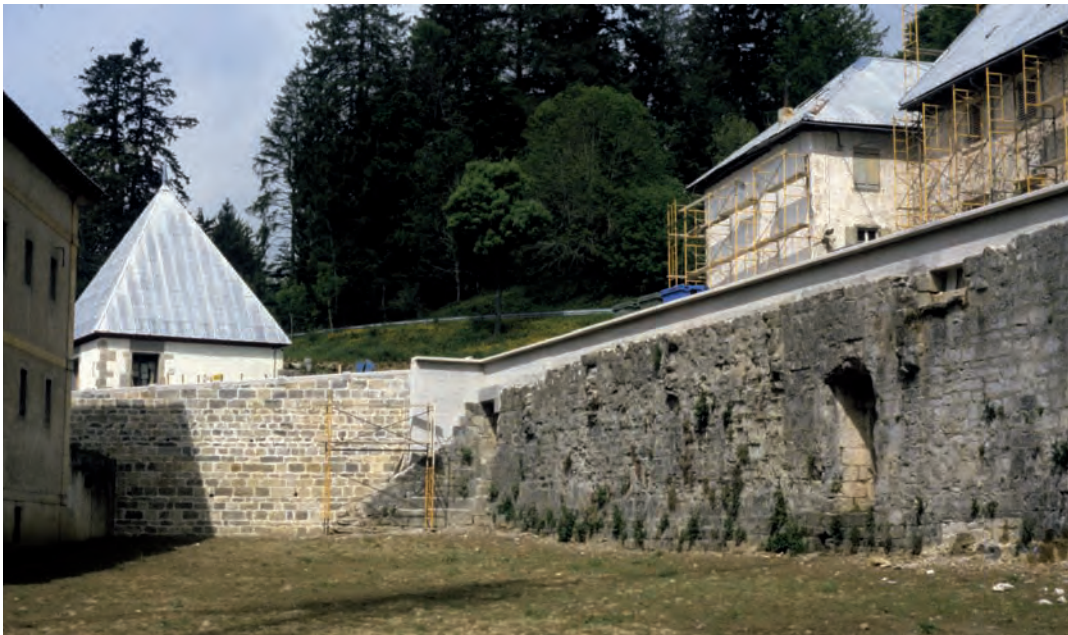
*Muros de la Caritat descubiertos
en las excavaciones delante
de la casa de beneficiados y en
el jardín frente a la iglesia.* ►

*Muro de la Caritat:
detalle de la puerta* ▼

XII, coinciden en su estructura. El palacio real también es semejante en la disposición de la puerta, que en el episcopal en cambio no ocupa el centro del muro. El modo como quedan achaflanadas las ménsulas y el vano de la puerta se ve en Navarra hacia 1200, por lo que proponemos para la Caritat una ejecución cercana al cambio de siglo. Sería, en consecuencia, el "hospital nuevo" del que habla la donación de Sancho el Fuerte del año 1203.

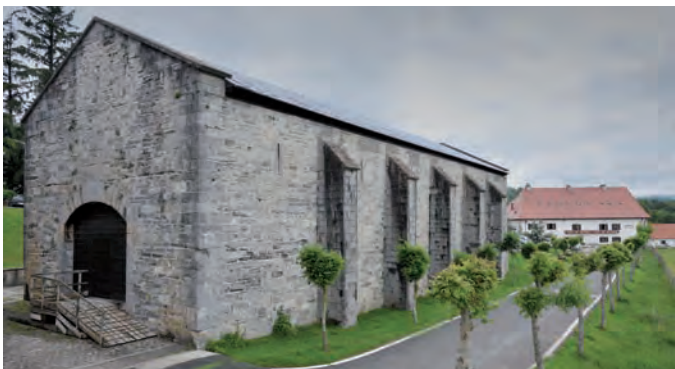
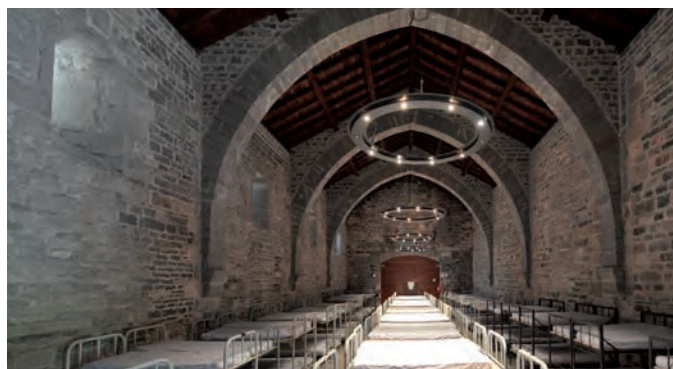
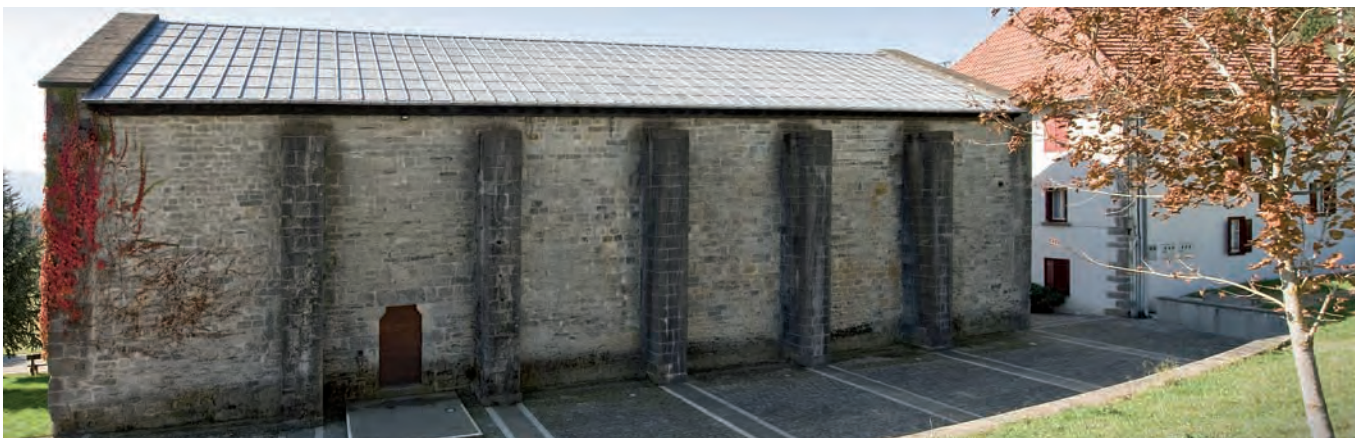
El estado actual de la fábrica es el resultado de una intervención restauradora llevada a cabo en los años finales del siglo XX, que ha recuperado la amplia nave única cubierta con armadura de madera sobre arcos transversales. Desaparecidos, como hemos visto, los arcos originales, se habían mantenido ménsulas bilobuladas y varias dovelas que daban cuenta de sus arranques. Ha sido posible recuperar el perfil siguiendo la curvatura que marcaban los escasos elementos existentes. Los arcos están respaldados por potentes contrafuertes (quedaban a la vista dos en el muro norte y uno en el sur). Entre cada tramo así constituido se abren aspilleras, que eran reconocibles pese a la apertura tardía de vanos anárquicamente repartidos, adaptados a las sucesivas distribuciones de espacios posmedievales. Se accede a través de una gran puerta con arco rebajado situada

en la fachada occidental, que había sido tapiada y modificada. Dispone de una segunda puerta adintelada en el segundo tramo de la fachada septentrional.

No han sido identificadas hasta ahora referencias documentales medievales que podamos relacionar con seguridad con Itzandeguía. A partir del siglo XVI se ha venido utilizando como pajar, caballeriza, vivienda de los criados del hospital y, finalmente en el siglo XIX, como residencia para carabineros. Ya en el XX sirvió de establo y granero en su planta baja y para habitación en las superiores (ya entonces tenía recrecidos los muros). En 1903, con motivo de una reconstrucción de las viviendas, derribaron tres grandes arcos interiores que habían perdurado de la construcción original.

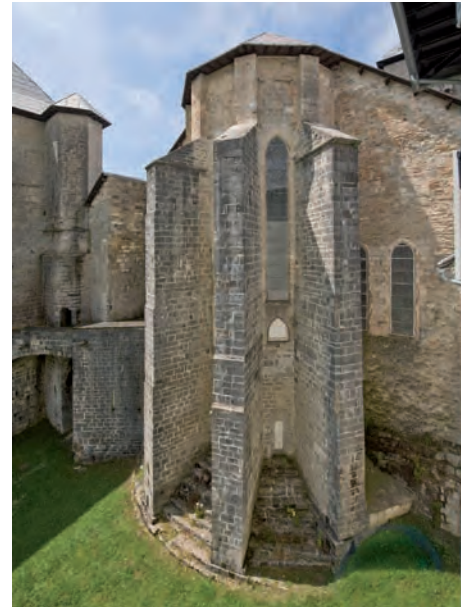
*Santa María de
Roncesvalles:
exterior de la cabecera*

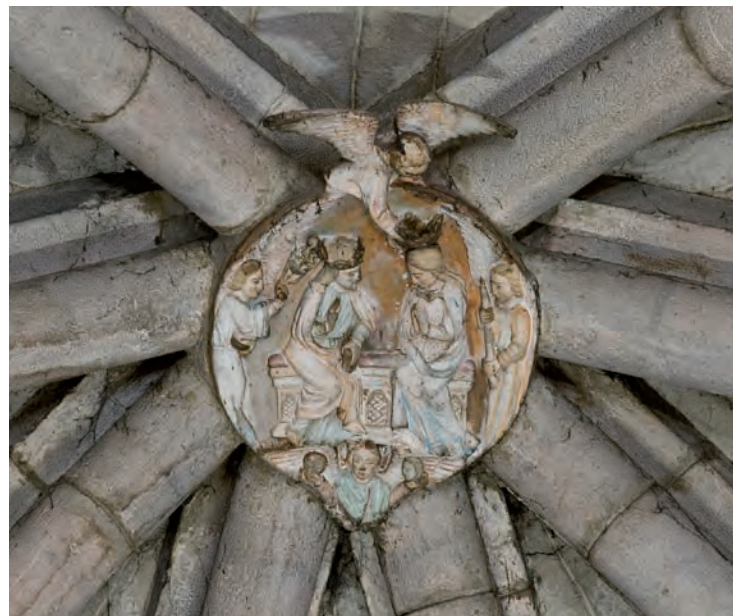
Clave de bóveda de la capilla mayor

encima de los cuales se abren rosetones con arquillos apuntados en orla. Buena parte del trasdós de los rosetones es tangente a los plementos de las bóvedas, sin que existan arcos formareles o moldura de contacto, indicio de antigüedad. Dos tramos de bóvedas sexpartitas y uno de ocho nervios que confluyen en la clave sobre la embocadura del ábside cubren la nave mayor.

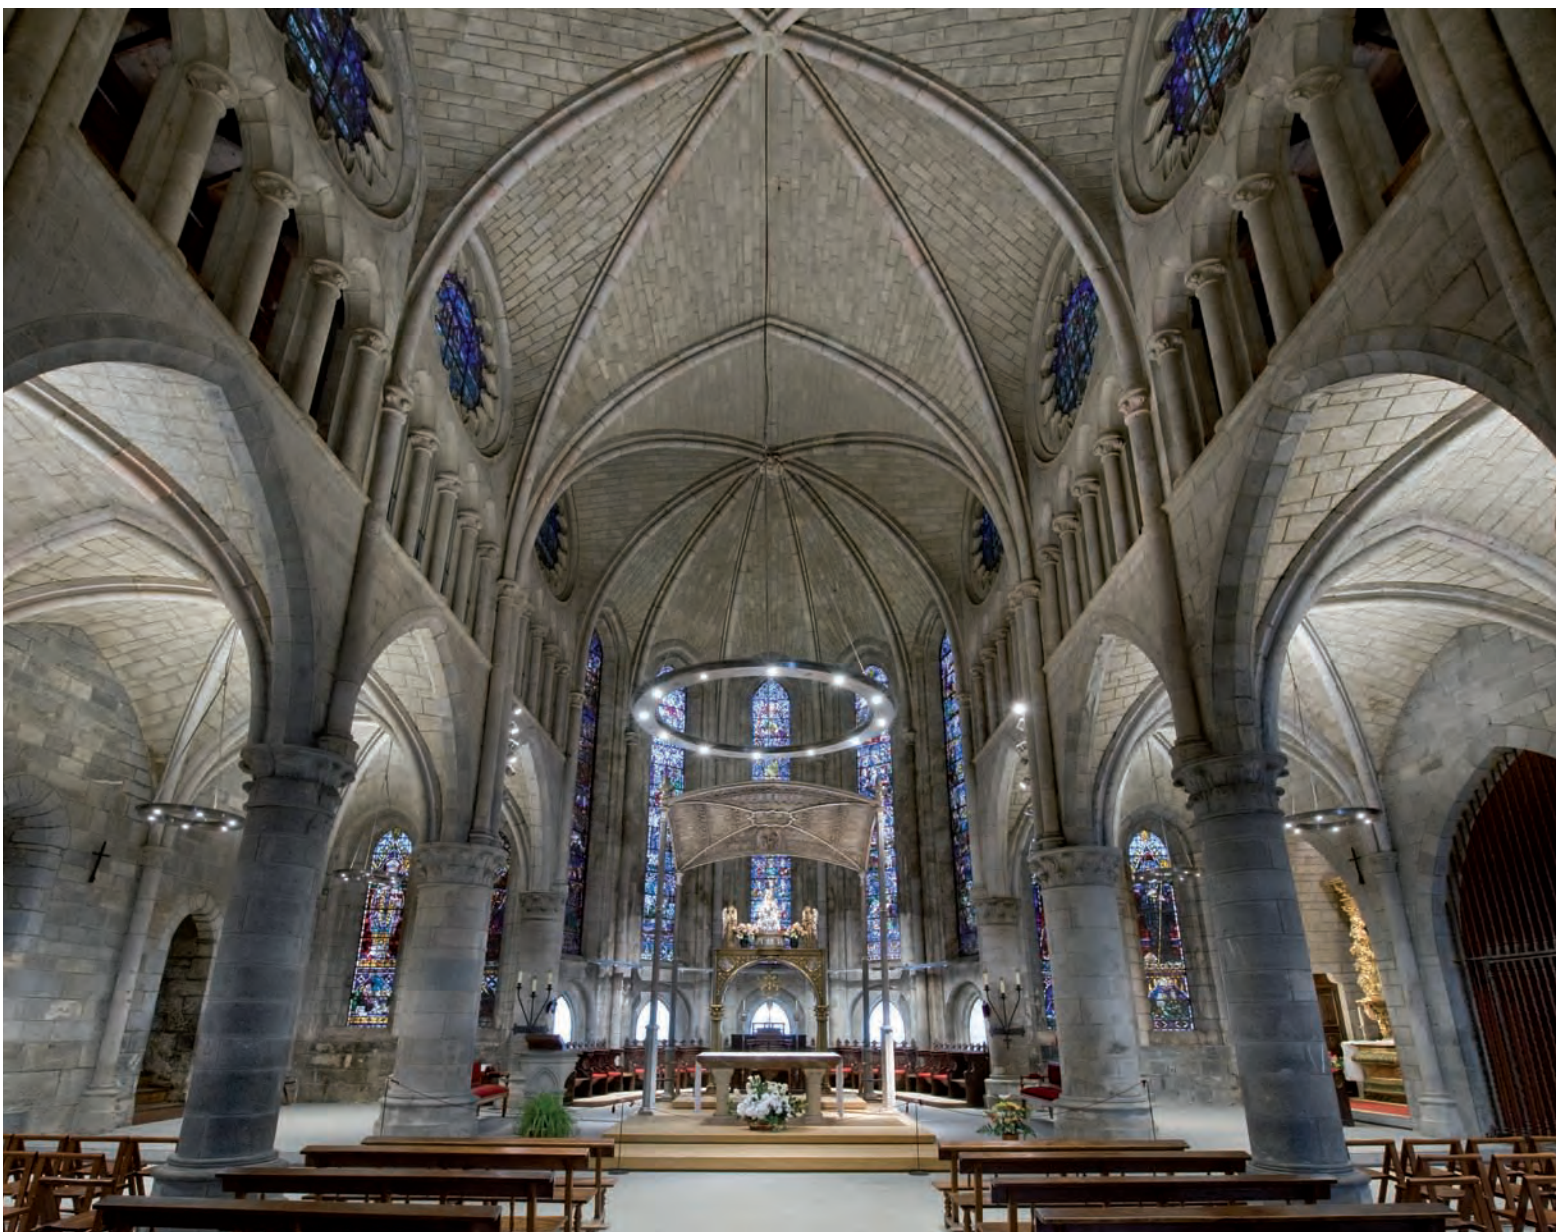
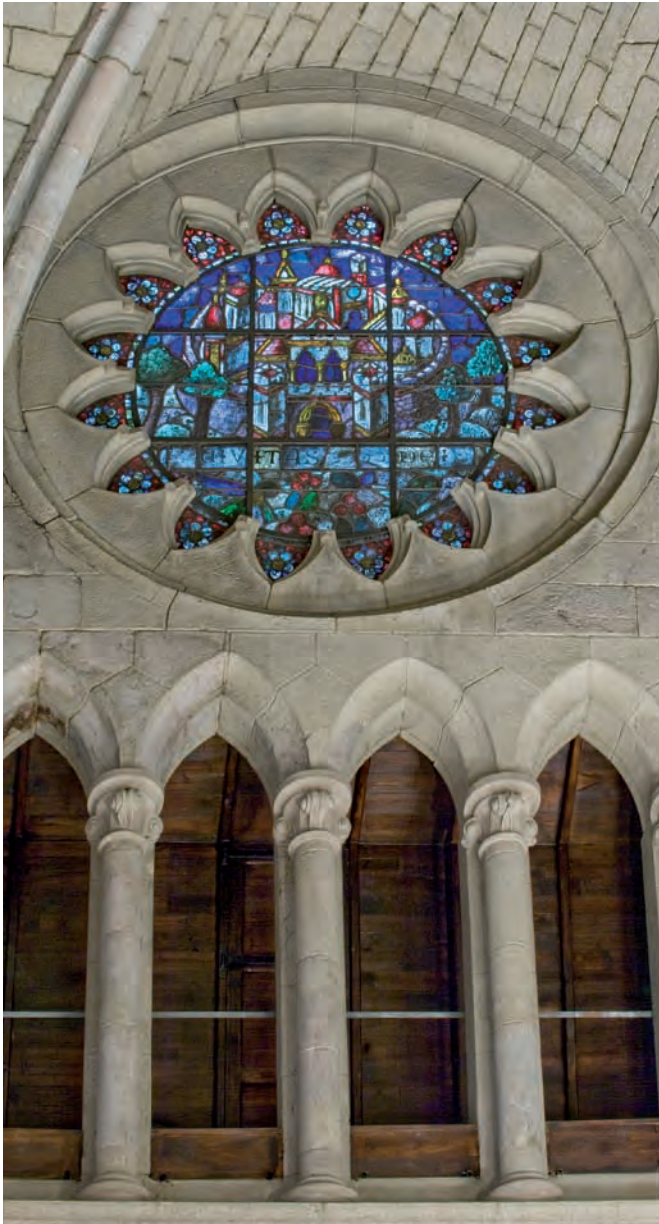
*Triforio y rosetón.
Arbotantes sobre la nave meridional*

De notable interés es la solución adoptada para la elevación de la nave central. Sobre los arcos de separación vemos un triforio constituido por cuatro arquillos asimismo apuntados, con capiteles del mismo repertorio empleado en las grandes columnas,

Los bateaguas que se ven por el exterior bajo los rosetones y en los contrafuertes indican que originalmente los triforios quedaban bajo las cubiertas de carpintería cuyos faldones, con pendiente no muy pronunciada, bajaban hacia la parte inferior de los arbotantes, a descansar en apoyos todavía reconocibles.

La combinación arco-triforio-rosetón deriva de la primera elevación de Notre Dame de París. Simplifica la solución allí adoptada de arco-triforio-rosetón-ventanal. Como se ha dicho, existen arbotantes sobre las naves laterales, que vienen a recibir los empujes

de las bóvedas más o menos a la altura del centro de los rosetones. Estos arbotantes dibujan una ligera curvatura y han quedado a la vista tras las recientes intervenciones en las cubiertas, por debajo de los enormes faldones a dos aguas sin escalonar que hoy protegen la iglesia. En las iglesias coetáneas de los alrededores de París, hay en ocasiones contrafuertes coronados por remates piramidales (Champagne-sur-Oise), mientras en otros (Saint-Vaast d'Angicourt) se prolonga la pendiente de manera continua hasta una moldura bateaguas en el extremo exterior, como al parecer sucedía en Roncesvalles.

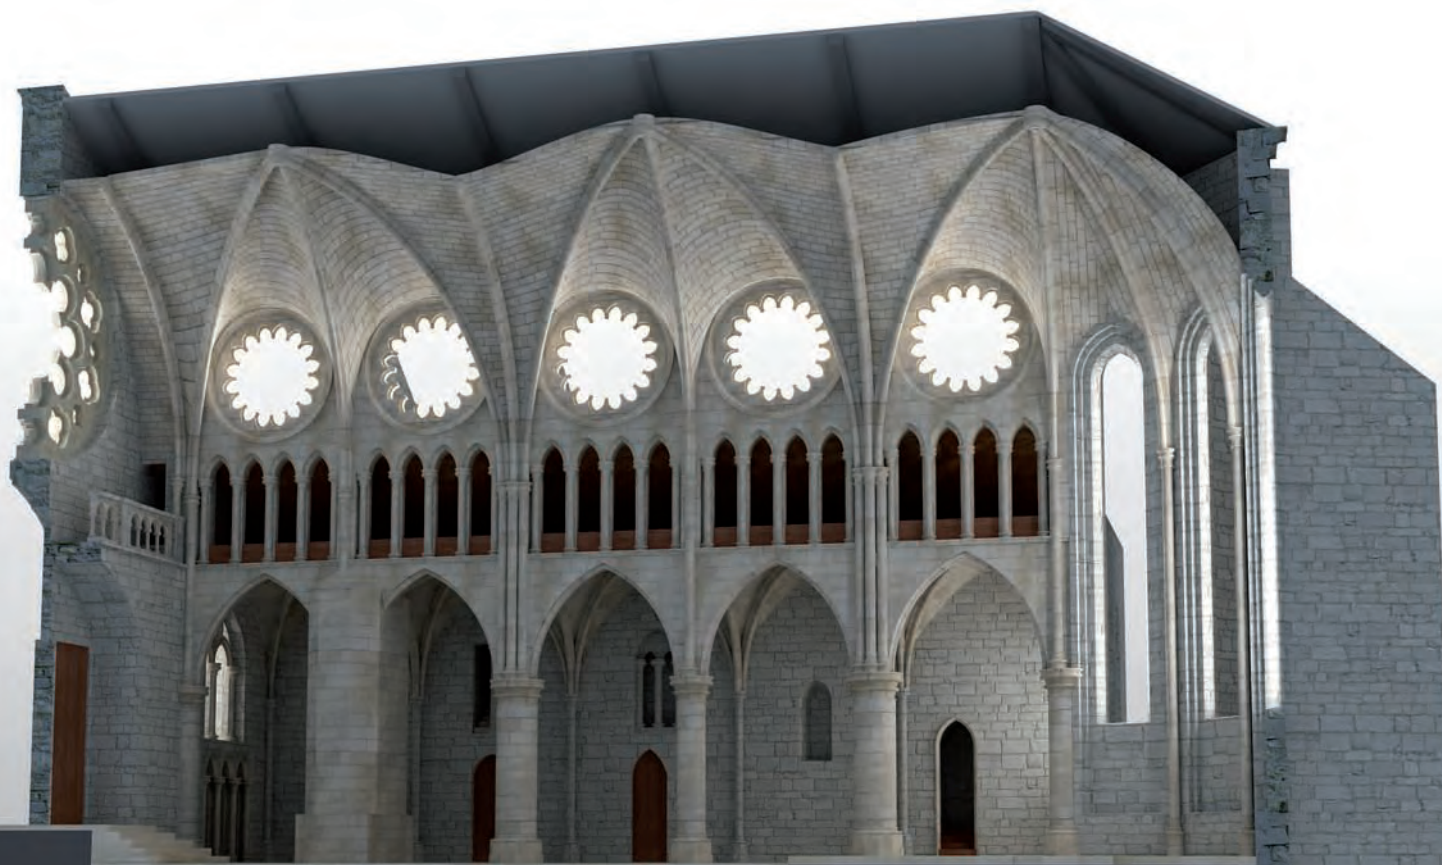
*Sección longitudinal
de iglesia y cripta*

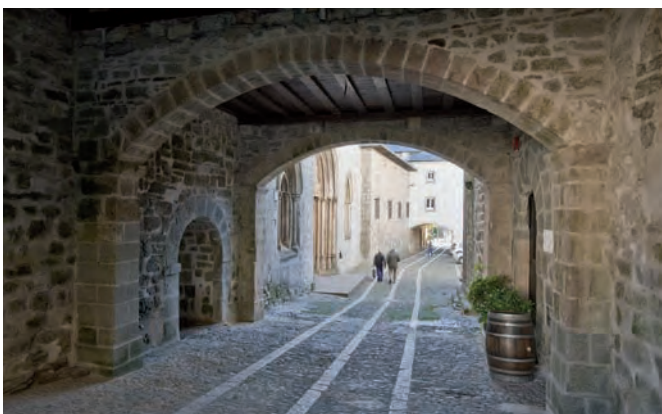
Torre y paso hacia la iglesia

La torre fue añadida sobre el primer tramo a los pies de la nave del evangelio. El modo como el enorme arco que constituye el lateral meridional de la misma tapa parte del rosetón correspondiente y el recrecimiento inarmónico del primer soporte de la nave prueban que no estaba prevista desde el principio. Presenta planta cuadrada que en alzado se resuelve en un alto cuerpo conectado con la fachada y otro superior que aloja las campanas. En el interior se suceden tres niveles. El inferior está formado en tres de sus lados por sólidos arcos apuntados dispuestos a la altura de los arbotantes de la iglesia. Sobre él, una estancia, hoy sin suelo, cubierta por bóveda de crucería cuyos nervios presentan sección achaflanada sobre ménsulas facetadas y en la clave una cruz de remates trebolados en la que está inscrita una crucecita de Roncesvalles (culminada en báculo espiraliforme). Por encima aparece el piso superior, el campanario propiamente dicho, al que se accede por escalera de piedra en el muro oriental. En cada una de las cuatro caras del piso de campanas existe una pareja de matacanes, sólo parcialmente reconstruidos. Entre ellos fueron abiertos amplios vanos de medio punto. Por tanto, a la finalidad propia de la torre de campanas se añade un uso militar. Esta circunstancia y la aparición de ménsulas facetadas, que se desarrollan con distintas variantes en la arquitectura navarra a partir de la introducción del Gótico Radiante, llevan a concluir que la torre fue edificada en un período de los siglos XIV y XV en que primaran las motivaciones defensivas. Esto sucedió con mayor virulencia a mediados del siglo XV, a causa de la guerra civil entre beamonteses y agramonteses. El cuidado con que fueron dotadas las saeteras de los matacanes con orificios redondos para el empleo de armas de fuego permite concluir su realización en el siglo XV. No tendría razón de ser en las primeras décadas, por la paz vivida durante los reinados de Carlos III y su hija Blanca. De modo que la torre debió de realizarse a mediados del siglo XV o hasta los primeros años del XVI. Aunque la sección de los nervios podría hacernos pensar en fechas anteriores, no hemos de olvidar que en espacios puramente funcionales, como el de la torre, no siempre se esmeraban en la molduración.

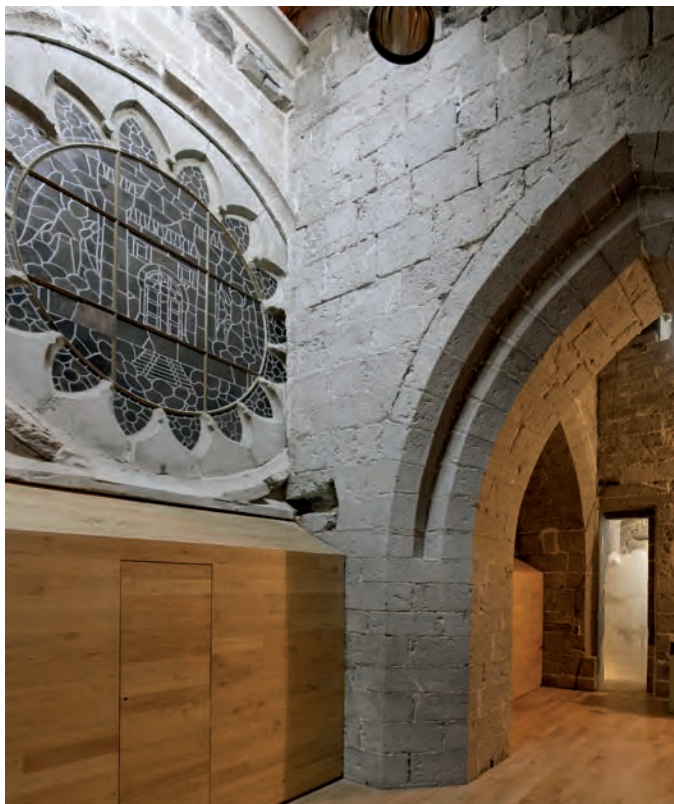
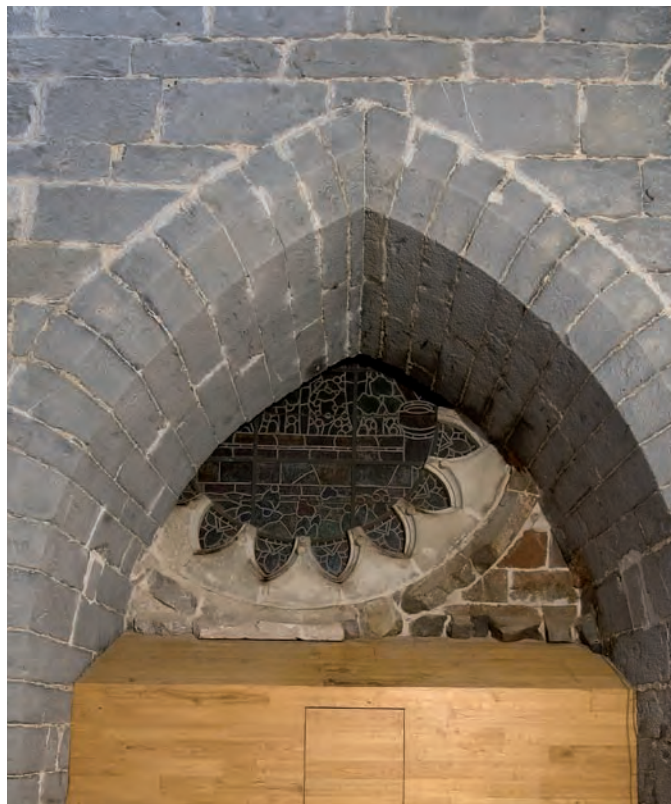
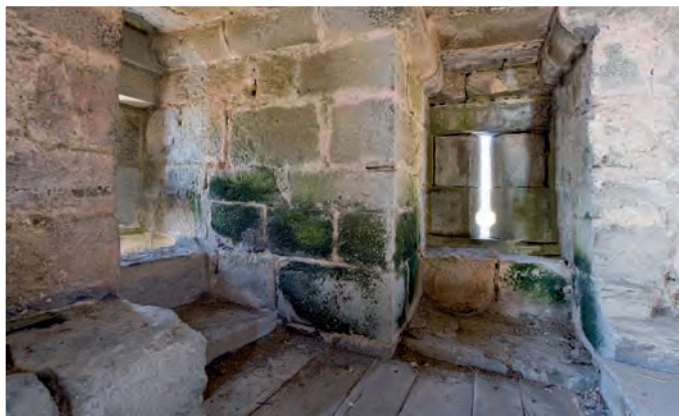
▲ Rosetones afectados por la construcción de la torre

◀ Matacanes vistos desde el interior de la torre

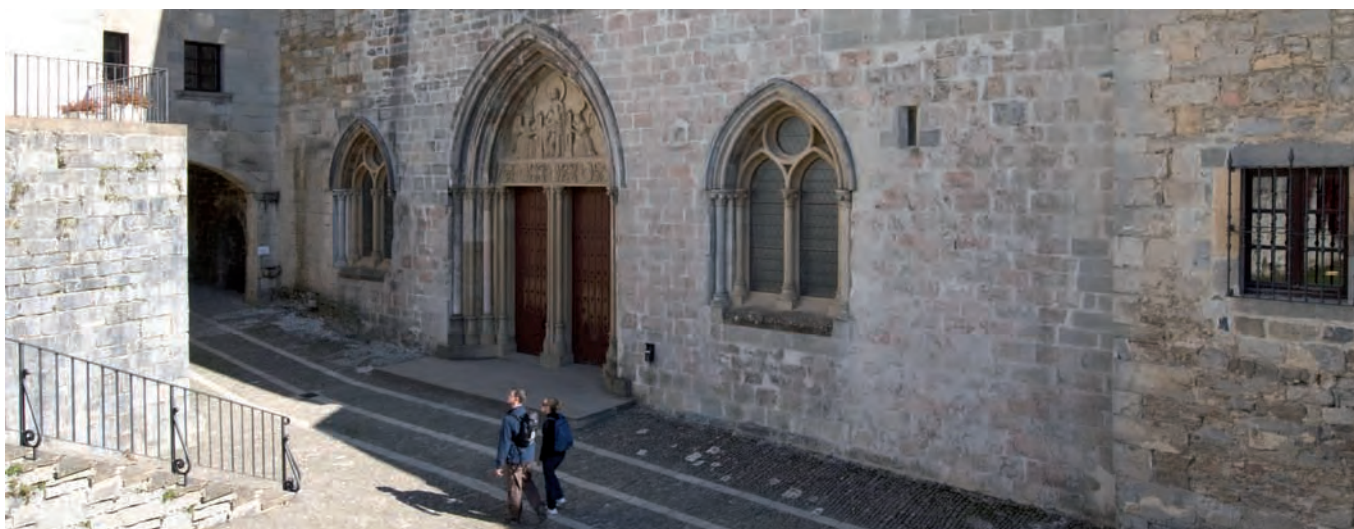
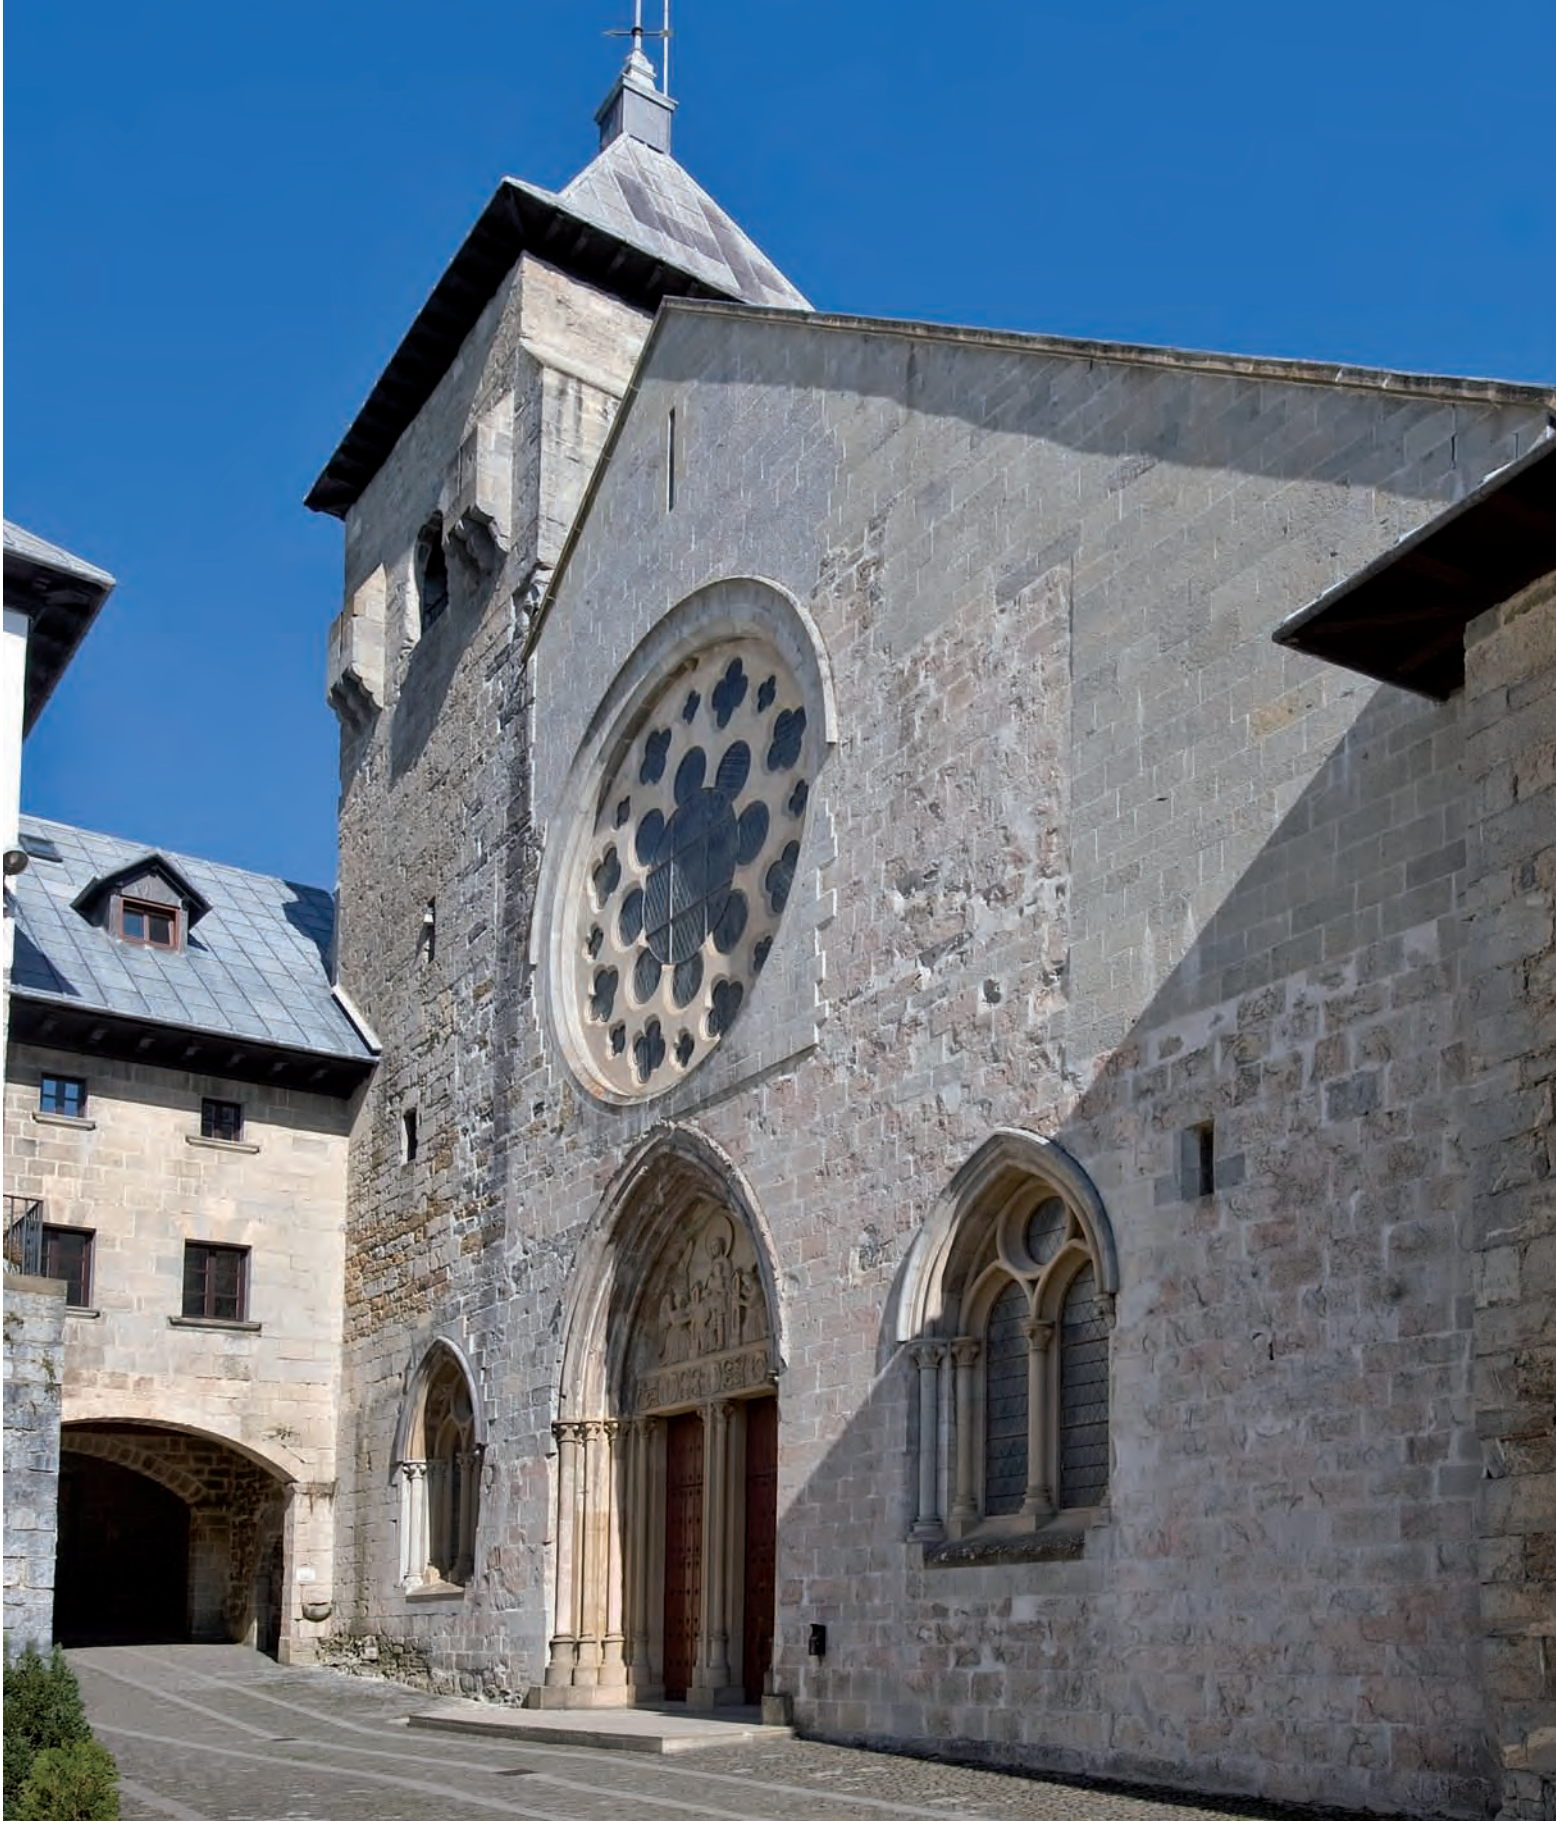
Fachada occidental de la iglesia de Santa María

Ningún elemento del templo ha resultado tan alterado como la fachada. Hoy en día se nos presenta desarrollada en altura con dos cuerpos y un pequeño remate en piñón. Ocupa el centro del primero la portada de arco apuntado con triple arquivolta moldurada que descansa en delgadas columnas de fuste cilíndrico sobre basa, rematadas en capiteles nuevos que pretenden imitar la flora del interior. El arco encierra un tímpano totalmente inventado, que presenta a la Virgen sedente con el Niño, enmarcada por ángeles arrodillados de alas exuberantes. Bajo la escena se extiende un dintel con relieves neogóticos alusivos a la Virgen. El tímpano descansa en un parteluz moderno con columnas adosadas siguiendo el ritmo de las jambas. Flanquean la portada dos ventanales dobles apuntados con óculo y sus correspondientes arcos moldurados y columnillas similares a las ya descritas de la puerta. El segundo cuerpo lo constituye un gigantesco y fantástico rosetón de tracería y vidrieras modernas. Por último, un piñón perforado por pequeña ventana apuntada culmina la fachada. De las fotografías conservadas previas a la restauración de 1939 podemos alcanzar varias conclusiones. Primero, que el cuerpo inferior de la fachada respondía a una versión simplificada de la

tradicional tipología gótica de portada tripartita, con escasa ornamentación, cuyos vanos apuntados laterales fueron sustituidos en el siglo XVII por óculos moldurados que no borraron totalmente la huella de los primitivos. La portada principal se conservaba en muy mal estado, destruidas las jambas y ocupado el tímpano por una ventana. Sólo el arco con su molduraje daba idea de lo que pudo haber sido el diseño original. El segundo cuerpo contaba con un único ventanal apuntado de modestas dimensiones, que permitía la iluminación interior de la iglesia. Este ventanal fue introducido por el arquitecto Poudez en 1792, al parecer en el lugar de un óculo de tamaño moderado. Sobre esta ventana se interrumpía el muro con un simple alero que daba paso al tejado. Para terminar con la descripción del aspecto antiguo de la fachada, debemos hacer notar la presencia de cuatro orificios situados sobre la portada que parecen indicar la existencia en el pasado de un pórtico. Frente a la pobre impresión que causa la vista occidental, la cabecera impresiona por la plasticidad de los cuatro enormes contrafuertes que refuerzan los cinco paños del ábside y de las gradas que envuelven la cripta.

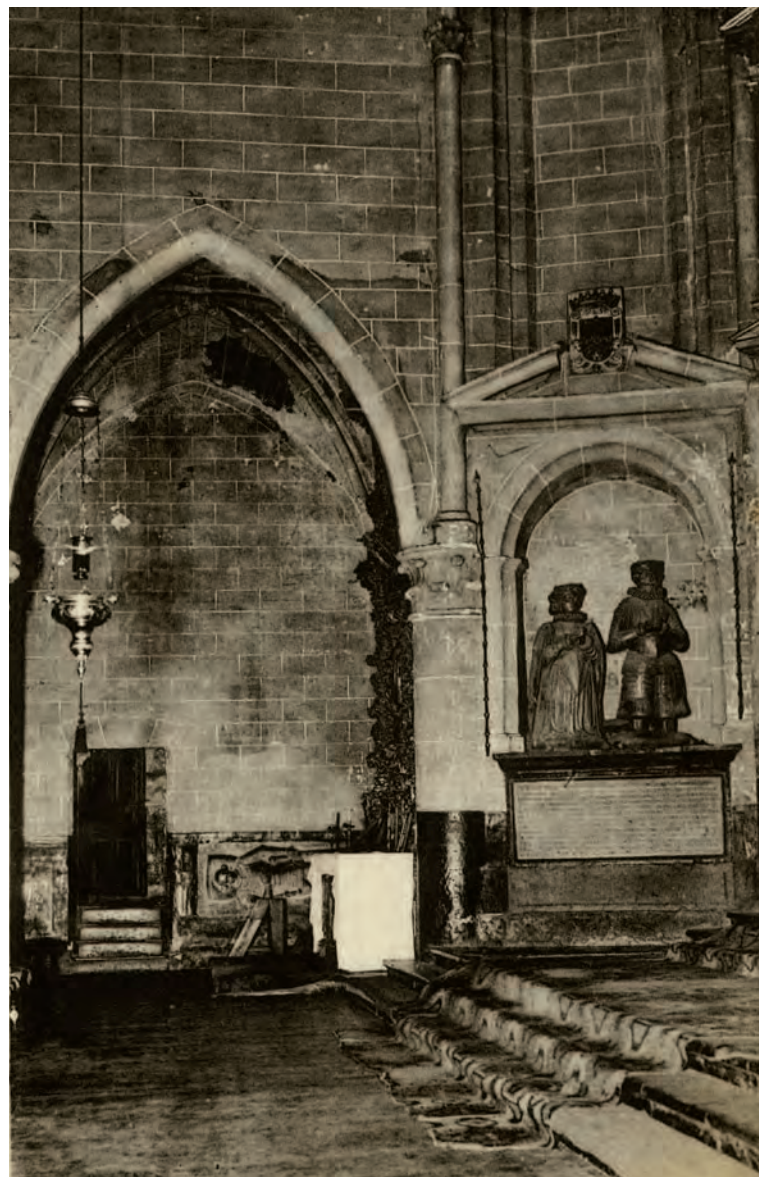
Interior del presbiterio antes de la intervención de 1939-1944

Las obras fueron llevadas a cabo por Jerónimo de Buega, maestro mayor de cantería con quien también debió de colaborar Gabriel de Azcaga, y se prolongaron de 1622 a 1627. Mediante fotos antiguas y descripciones (particularmente la de Ibarra publicada en 1934) podemos concluir que la remodelación consistió en un refuerzo y enmascaramiento de la fábrica primitiva. Los soportes cilíndricos de la nave central se envolvieron hasta alcanzar

sección cruciforme, rematados por capiteles toscanos. Triforio y rosetones fueron cegados, aunque al parecer el añadido permitía intuir su disposición original. El templo se cubrió con bóveda de medio cañón con lunetos. El ábside con el tramo que le precede, separado del resto de la nave por una reja, fue la zona menos afectada. Se mantuvo la bóveda gótica y sus apeos de baquetones y pilares circulares. En cuanto a los vanos absidales, se tabicaron en su totalidad los dos extremos, recibiendo en la parte inferior sendas capillas (ocupadas por el nuevo sepulcro de Sancho VII y su esposa la del lado del evangelio, y por un altar el de la epístola). De las otras tres ventanas, a causa de la colocación del nuevo retablo sólo permanecieron abiertas en su parte superior las que flanquean el paño central del ábside. Según Ibarra, recibieron pequeñas vidrieras coloreadas. El primer tramo de arcos de separación de naves, que quedaba incluido dentro del recinto separado por la reja, mantuvo su carácter gótico.

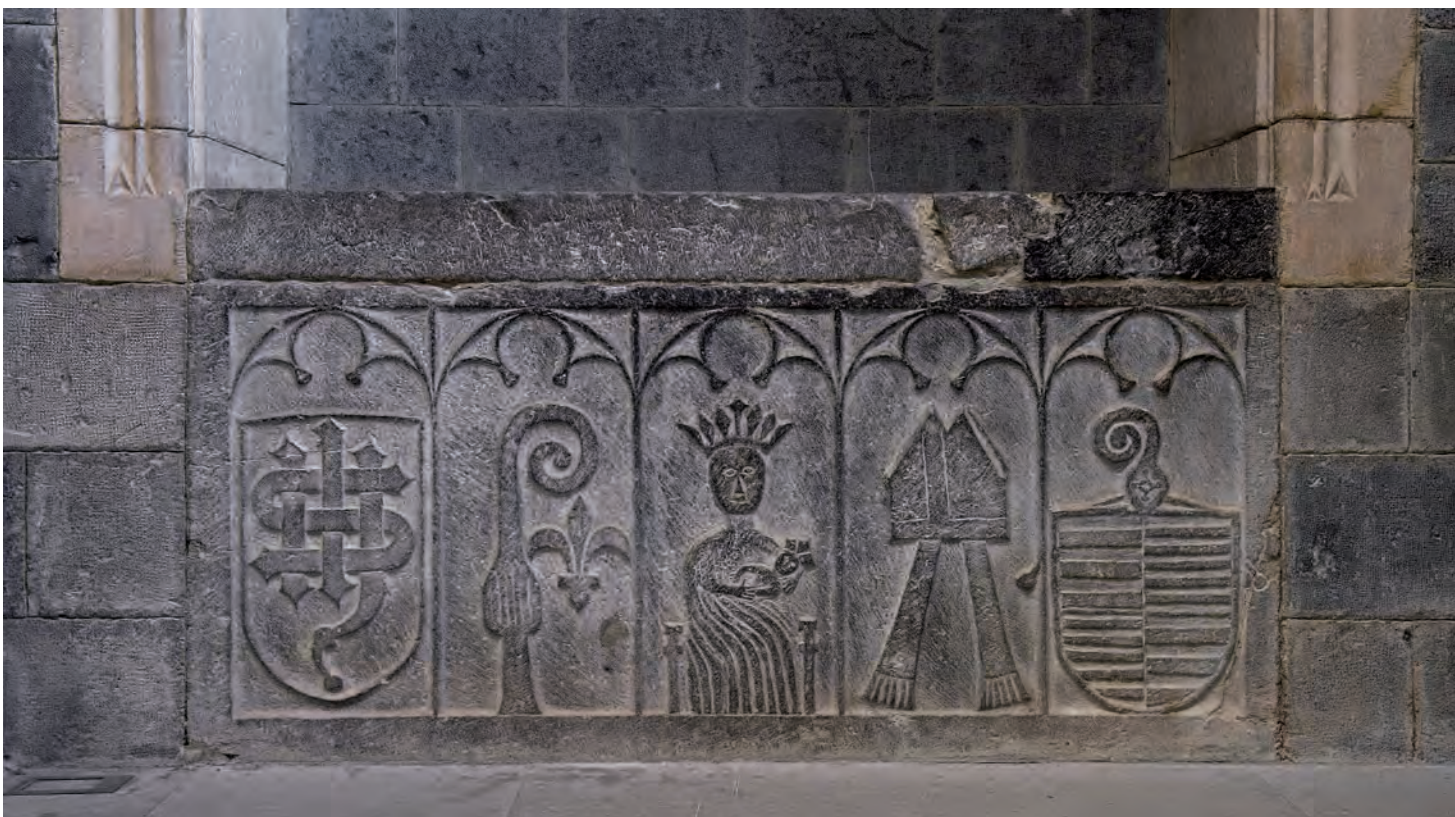
Sepulcro Egüés

También en el siglo XX fueron incorporados a la iglesia elementos artísticos procedentes de otros ámbitos, como el sepulcro tardogótico que hoy se encuentra en el tramo occidental del muro sur. Se viene identificando con el del prior Juan de Egüés (1457-1500). Anteriormente estuvo colocado junto a uno de los contrafuertes de la cabecera. Su frente muestra toscos relieves que representan a la Virgen con el Niño, las armas del difunto, el anagrama IHS, una mitra y un báculo con la flor de lis.

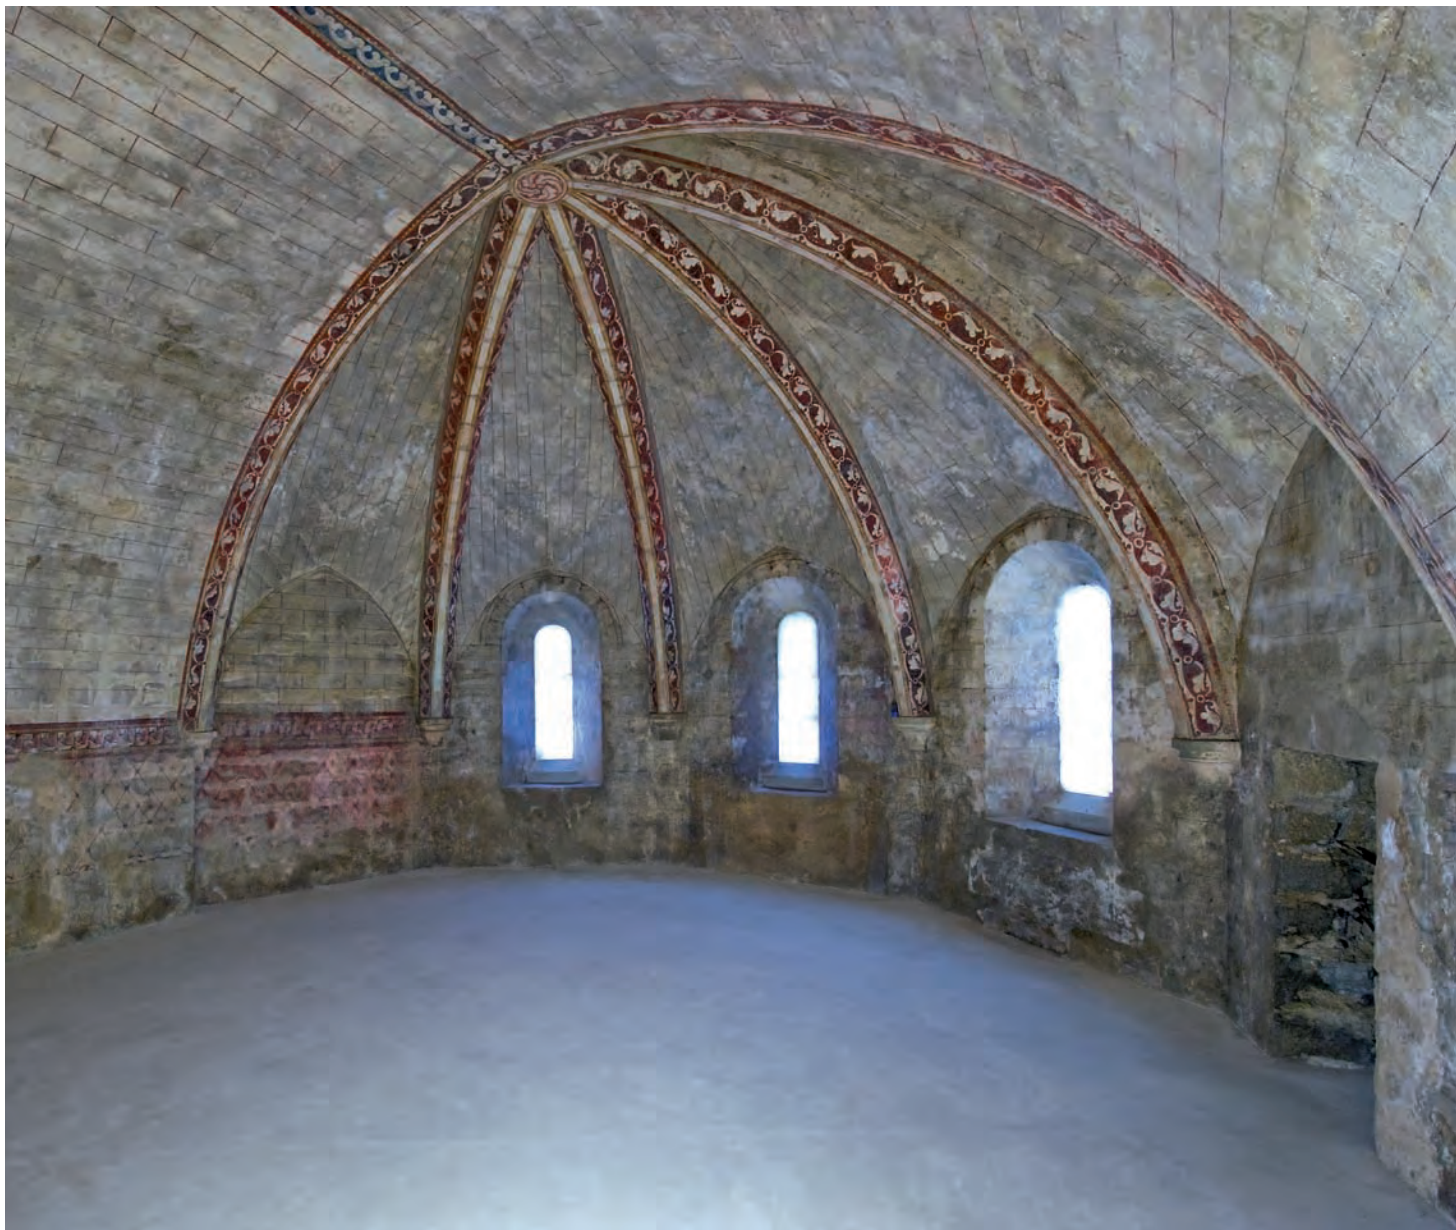
La cripta y sus pinturas

El desnivel del terreno obligó a la construcción de una cripta bajo la cabecera. Su escasa utilización a lo largo de los últimos siglos ha favorecido la conservación en un estado aceptable de las pinturas murales que la decoraron desde su origen. Estamos, por ello, ante un extraño superviviente de tiempos antiguos en el tan modificado conjunto canonical y ante el único espacio medieval navarro que conserva en su integridad el revestimiento pictórico mural con que fue dotado por quienes lo idearon.

El aspecto más destacable es la existencia del revestimiento pictórico que recubre muros y bóvedas casi en su totalidad. Predominan seis colores: blanco, amarillo, azul, gris y dos tonalidades de rojo. Se constata su deterioro. Por ejemplo, las bandas con roleos foliados de los nervios muestran fondo azulado en algunas partes bajas frente al rojo intenso de su parte superior. En algunos motivos existió un intento de representar volumetría mediante sombreados de color, en su mayor parte desaparecidos.

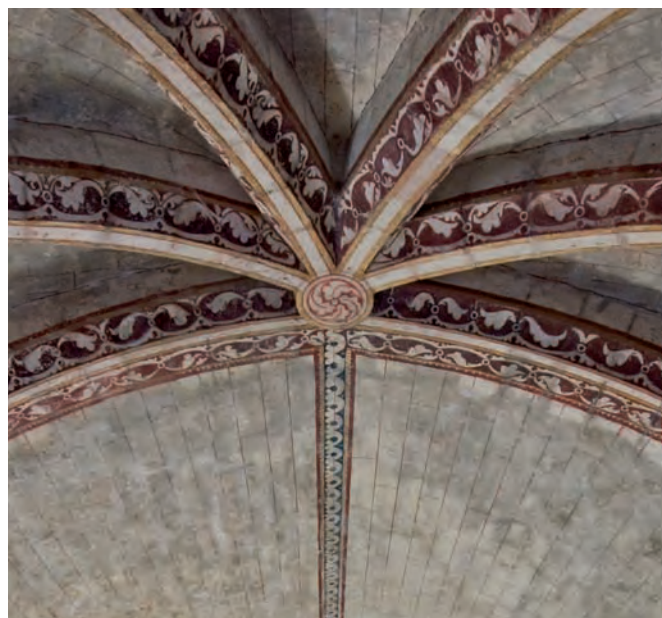
Detalle de la decoración pintada: clave y nervios

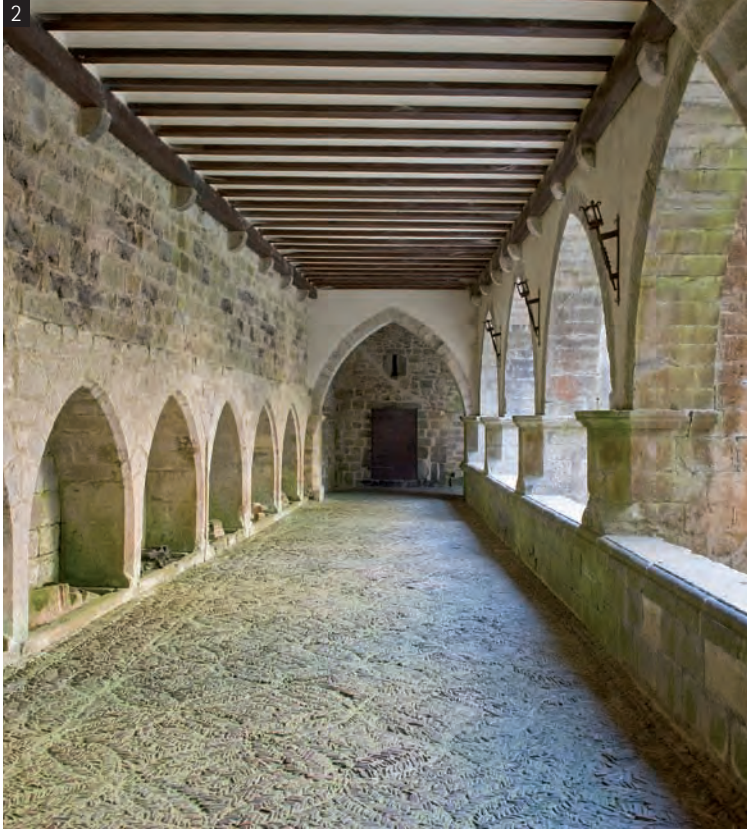
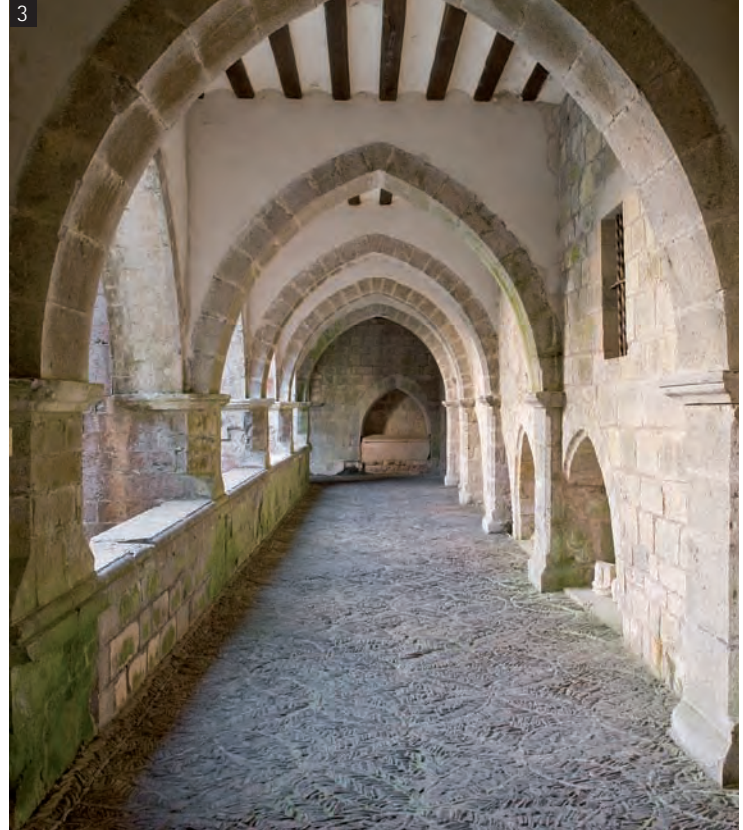
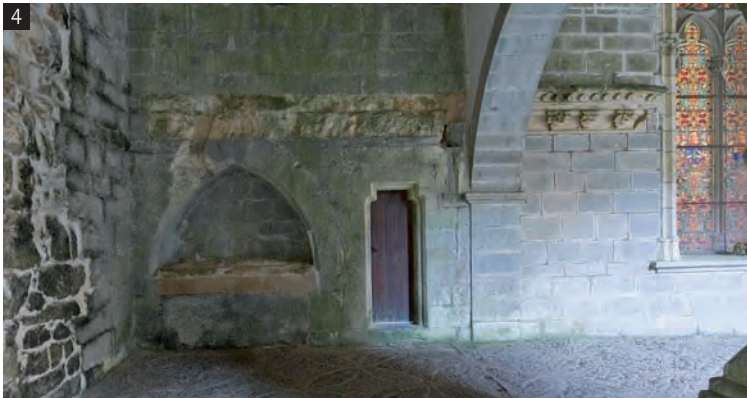
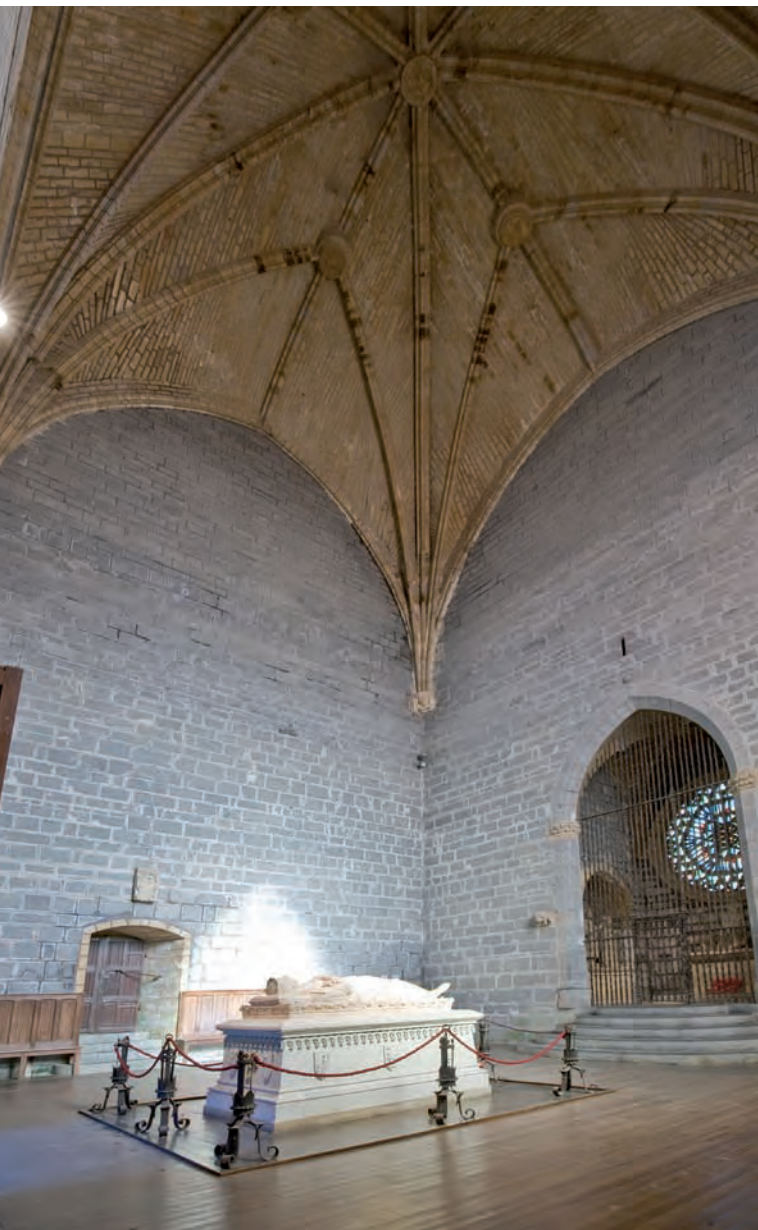
- 1 *Galería oriental del claustro*
- 2 *Galería occidental*
- 3 *Galería meridional*
- 4 *Ángulo nororiental*

En efecto, las pandas occidental y meridional disponen a lo largo de las paredes de arcosolios apuntados de tamaño uniforme que fueron utilizados como sepulcros, como era habitual en los claustros medievales. En el muro septentrional y en los extremos del oriental existen también arcos de distintas dimensiones. Junto a la puerta de acceso a la escalera de la sobrebóveda de San Agustín se localiza la lápida sepulcral del caballero Fernando de Ayanz (†1393). El pavimento barroco de guijarros y ladrillos de las galerías claustrales dibuja cuadrifolios. Las crujeas se cubren con forjado de vigas de madera reforzado en los ángulos y en el lado sur por potentes arcos transversales, a excepción del lado oriental, donde Ansoleaga alzó una bóveda neogótica.
