Roncesvalles

Hospital y santuario en el Camino de Santiago

Serie: APROXIMACIONES N°7

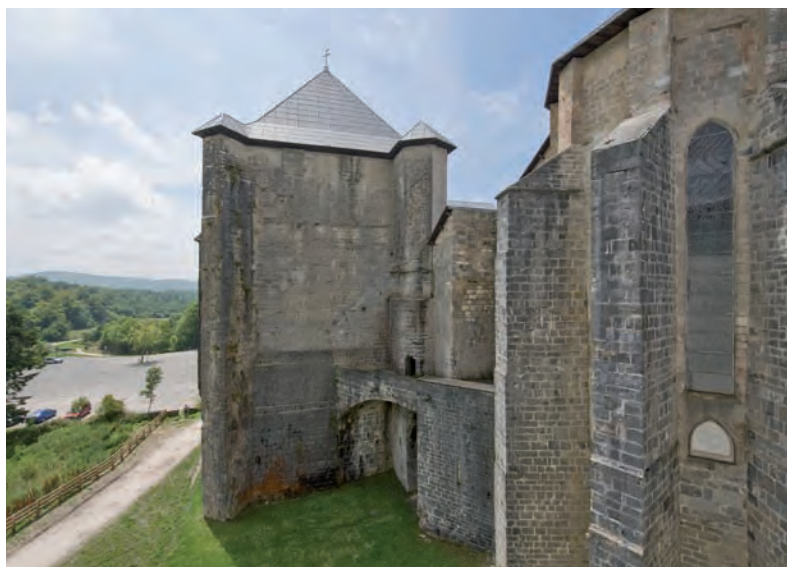
Interior y exterior de la capilla de San Agustín

Se trata de una construcción aproximadamente cuadrada de notables dimensiones (12,49 x 12,15 m de lado y 21 de altura). Cuenta con contrafuertes diagonales en las esquinas de la fachada oriental, en cuyo centro sobresale unos cuatro metros un cuerpo destinado a alojar dos hornacinas con arco apuntado y un altar central. En el vértice del nicho meridional aparece un escudo

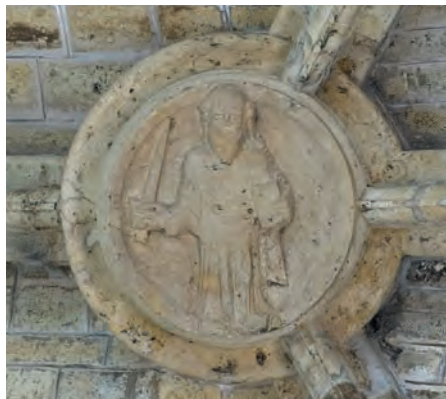
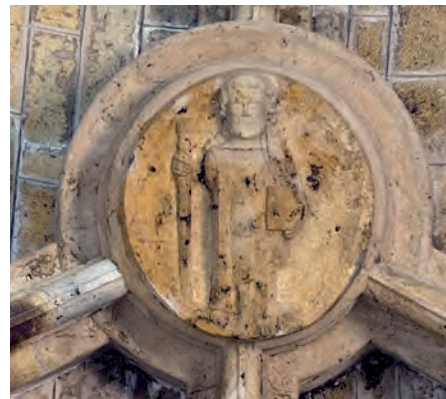
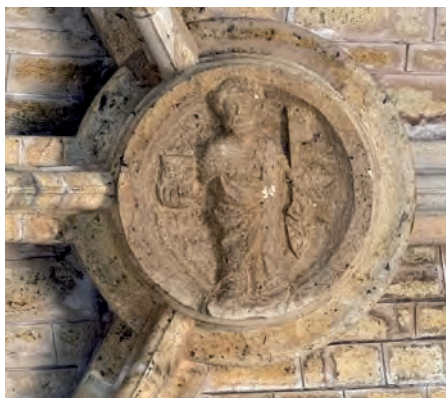
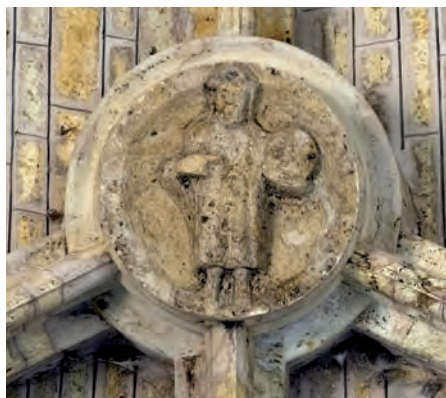
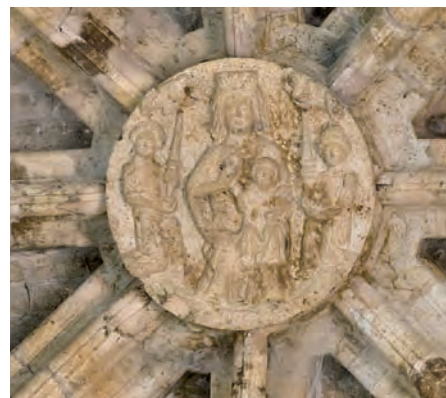
Vista de conjunto de la bóveda y detalle de las claves

El amplio espacio de la capilla de San Agustín fue cubierto con bóveda de terceletes. Preside la clave central la representación de la Virgen María lactante con el Niño Jesús entre ángeles portadores de velas; el marcado estriado de las superficies hace sospechar una intervención restauradora; las claves secundarias muestran a

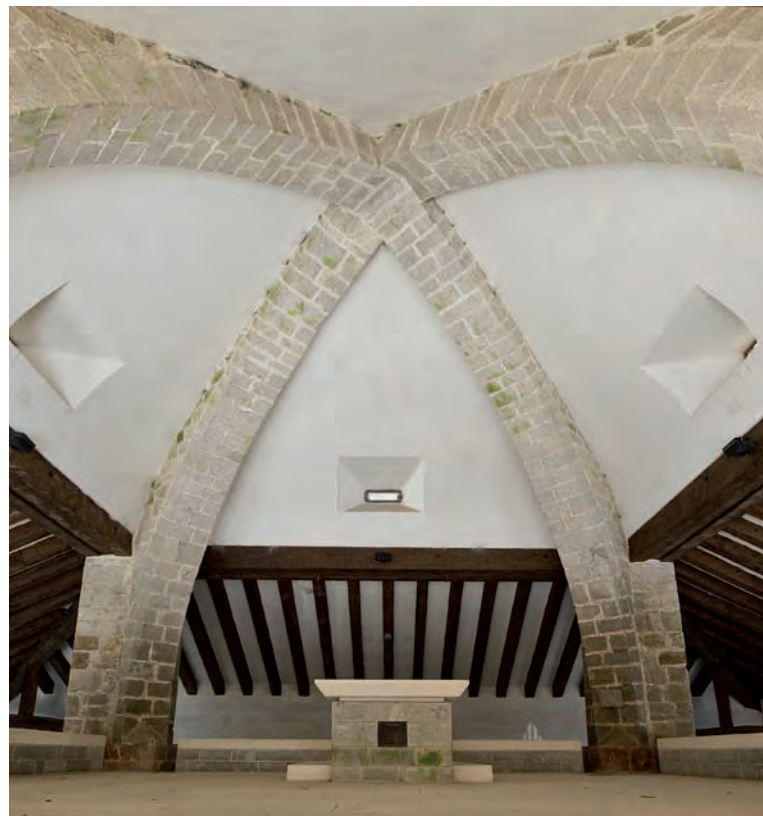
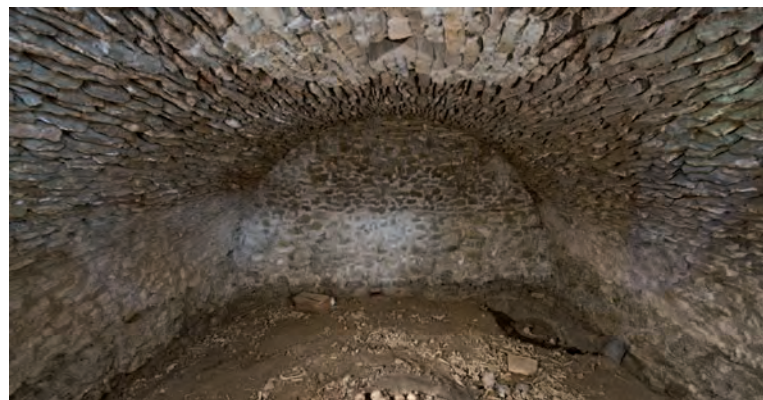
Vistas interiores y sección de la capilla del Espíritu Santo y su carnario

El núcleo central está constituido por un pozo de mampostería de 8,80 x 8,60 metros de lado y profundidad comprobada de 9 m (supuesta de 12), cuyas paredes sobresalen aproximadamente 1,50 m por encima del nivel del suelo. Se cubre con tosca bóveda de medio cañón realizada con el mismo aparejo. Sobre él se alza la capilla propiamente dicha, formada por el entrecruzamiento de dos potentes arcos apuntados de sección rectangular que culminan a 6,79 m. Ambos arcos descansan en cuatro sólidos pilares emplazados en los ángulos y no generan contrafuertes. El arquitecto restaurador apreció que primero se edificó el arco NO/SE completo y luego el SO/NE en dos mitades hasta apoyar en el anterior. La capilla aparece en la actualidad abierta en sus frentes, ya que Pons Sorolla pensó, como antes había hecho Fuentes, que los muros que la cerraban, "alzados con mampostería y barro o morteros pétreos con armadura de madera que apoya en los esquinales, incluso rompiendo algún sillar" según la memoria de intervención, habían sido añadidos, por lo que los suprimió. Dispone en su centro de un altar, como también contaban las fuentes antiguas (ciertos viajeros del siglo XVIII lo confundían con la sepultura de Roldán).

En torno a este núcleo se organiza un cierre de arcadas de medio punto sobre pilares con moldura marcando la línea de imposta. Está separado del pozo y capilla por ánditos de entre 3,30 y 3,80 m. El enlucido oculta el aparejo, pero se advierten cadenas de sillares en los ángulos, con apariencia más moderna que medieval. Los frentes norte y sur, de unos 16 m de lado, presentan siete arcos de luces variables entre 1,40 y 1,50 m. que incluyen muretes hasta media altura y reja en el resto. El oriental es macizo, mientras que el occidental ofrece dos vanos liberados de muro y cerrados con reja (1,65 y 1,70 m) entre dos con murete al norte y cuatro al sur. La cubierta, hasta la intervención de 1978, era continua a cuatro aguas. Actualmente se interrumpe a media altura formando dos faldones diferenciados en cada cara separados por un murete en que se han abierto orificios rectangulares. La cubierta interior va sostenida por vigas de madera a la vista en un entramado de carpintería popular que Pons Sorolla quiso semejante al existente antes de su intervención. En la cúspide, hoy como hace ochocientos cincuenta años, vemos una cruz de piedra. En distintas zonas de la capilla encontramos restos de pinturas y esculturas de época medieval.

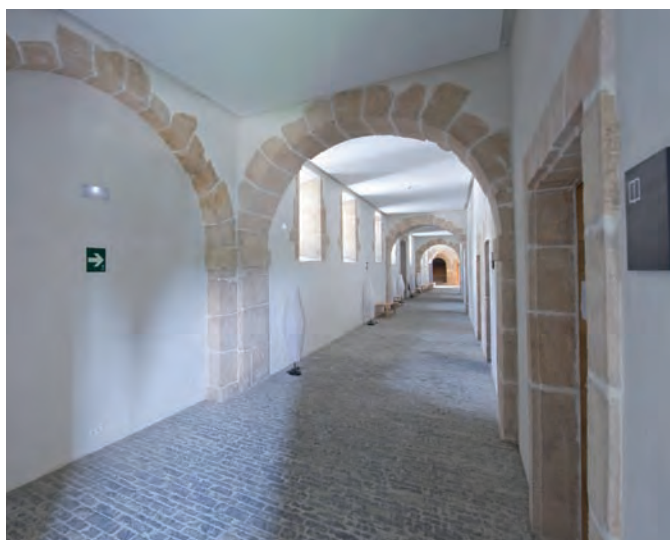
Vistas de la galería interna de comunicación del hospital nuevo

mantener el destino inicialmente previsto adaptado a los tiempos actuales. En vez de hospital, se ha diseñado un albergue dotado de dormitorios comunes repartidos en camaretas, comedores y cocinas, salas de estar y lavandería, etc. Una lectura apropiada de las tradiciones arquitectónicas de Roncesvalles ha permitido recuperar el gran pasillo de circulación a cubierto en planta baja.

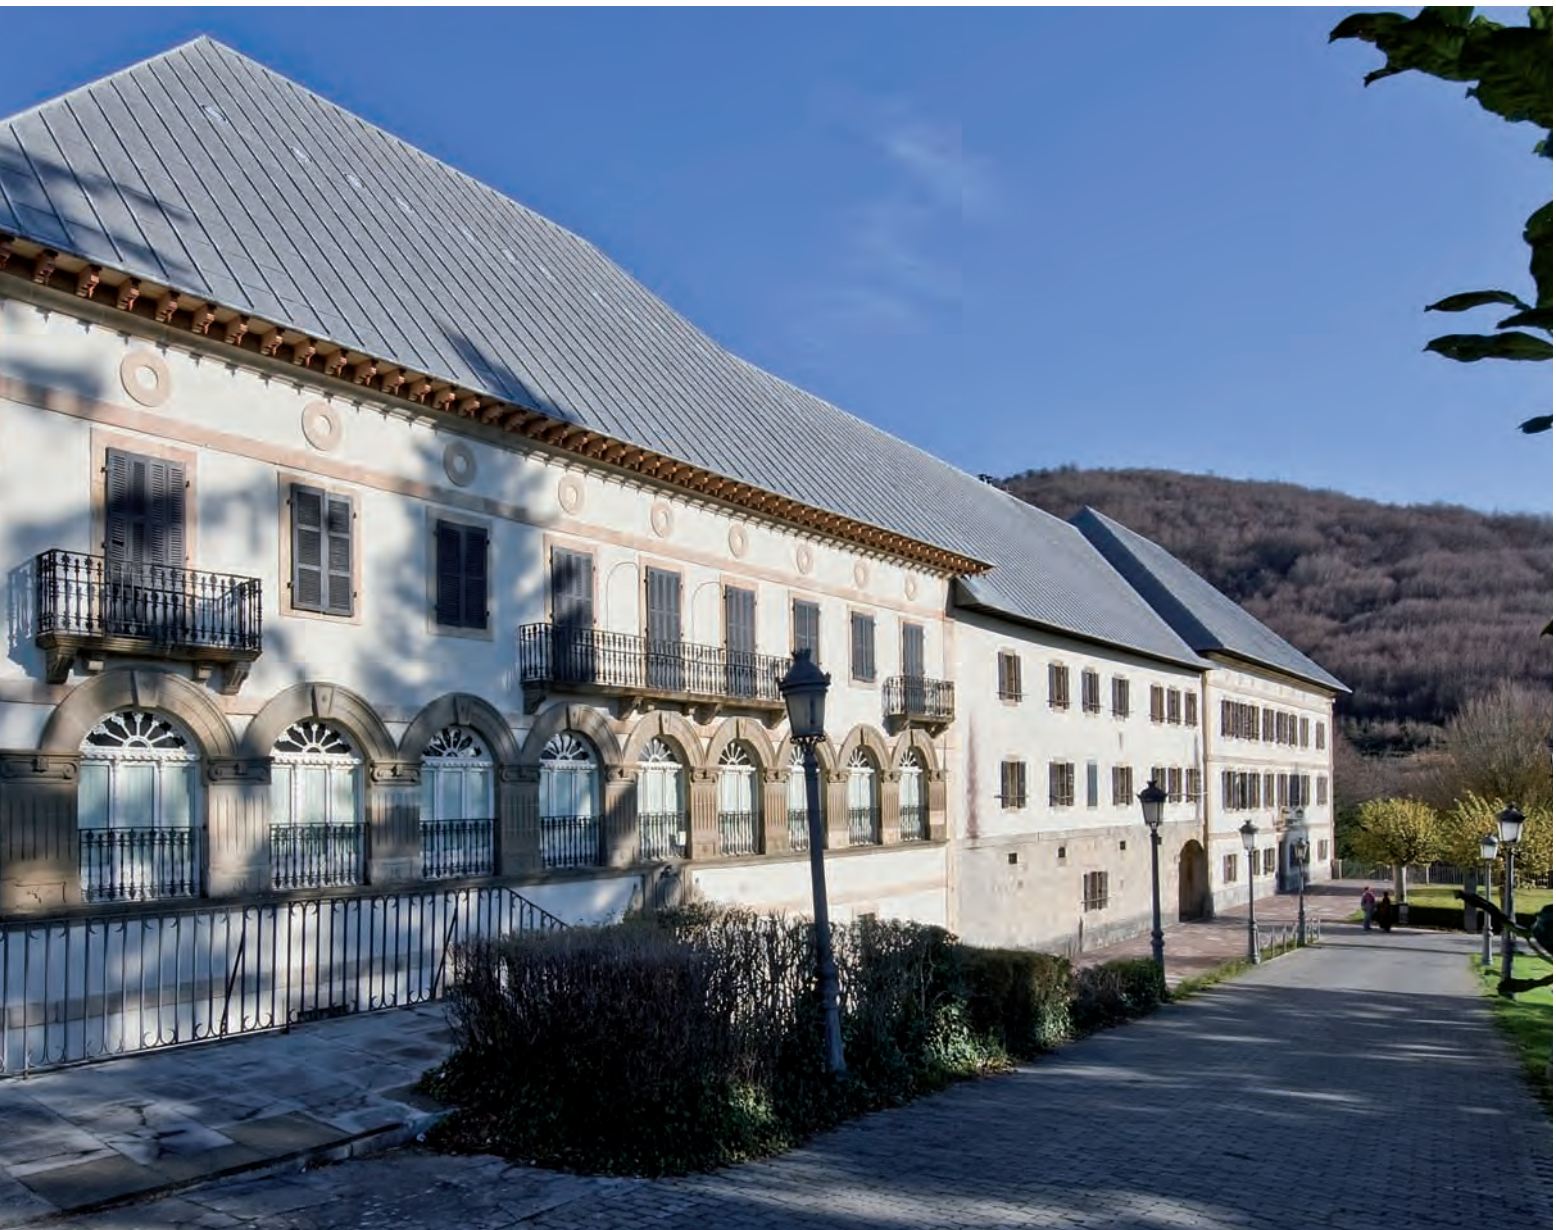
*Biblioteca (actual museo)
y casa prioral: fachada meridional*

Los tres edificios adosados forman un ala de manifiesta horizontalidad. La casa prioral consta de tres cuerpos de ventanas adinteladas con enmarques planos separados por impostas horizontales lisas y un cuarto cuerpo, de menor altura, bajo la cornisa, con enmarques circulares a eje con las ventanas. Dentro de la simplicidad general, la entrada adintelada ofrece mayor decorativismo, con el escudo de la Colegiata orlado por guiraldas neoclásicas sobre una moldura prominente. El edificio contiguo, algo más bajo, se desarrolla igualmente en tres cuerpos de ventanas adinteladas. En el inferior, de sillar, se abre un gran arco rebajado por donde discurre el paso hacia la iglesia. Finalmente la fachada de la

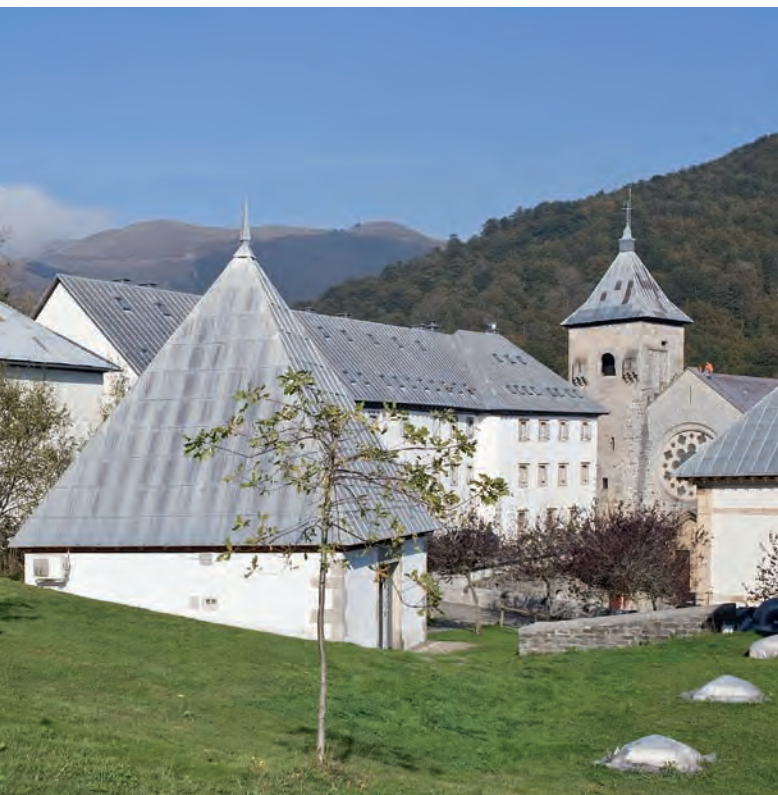
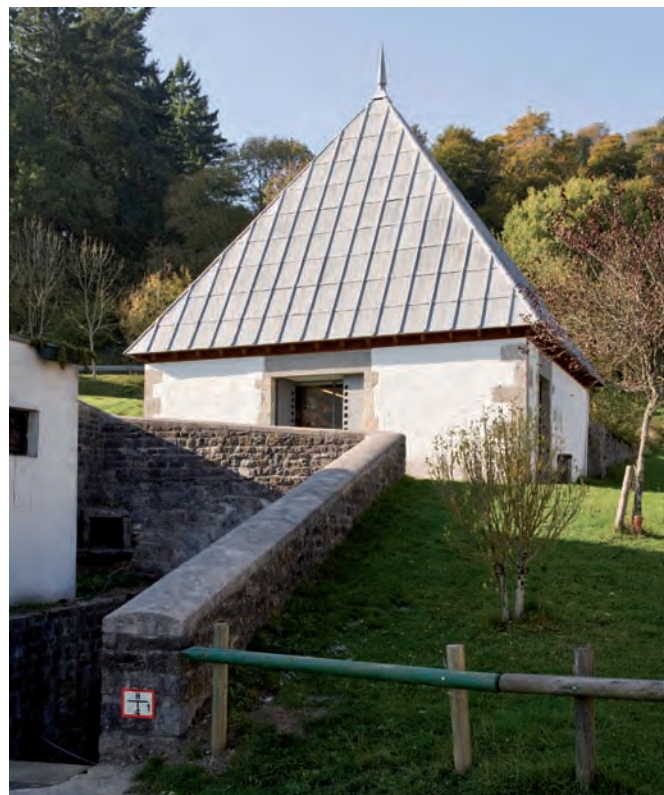
◀ *Posada*

▼ *Antiguo molino*

a Francia". El edificio ha llegado hasta nosotros con su denominación original. A comienzos del siglo XIX fue renovado el viejo caserón muy dañado tras la Gerra de la Convención. Se levantó un inmueble de marcada horizontalidad dentro de la tipología de las casas de la zona. Todos sus vanos son rectangulares y con enmarque de sillar, material éste que se utiliza prácticamente en todo el desarrollo de la fachada principal, que es la meridional (afrentada con el camino que viene desde Pamplona). En ella se aprovechan como elemento decorativo dos placas de la primitiva construcción en las que se labró el escudo de la Colegiata y "año 1612" entre motivos decorativos. De planta rectangular, se cubre con un tejado a tres aguas de tejas planas. La distribución interior

El molino está situado al Oeste de la biblioteca. El antiguo fue declarado en ruinas en 1789, de modo que encargaron la construcción de uno nuevo a Marichalar y Poudez, cuyas obras se prolongaron durante la década de 1790. De planta cuadrada, ha sufrido sucesivas remodelaciones. En 1930 su tejado fue cubierto con tablilla a la manera tradicional del valle y previo permiso de la Diputación, dada la prohibición que existía por entonces para este material debido al riesgo de incendios. Décadas después fue habilitado para aseos públicos y más tarde para oficina de turis-

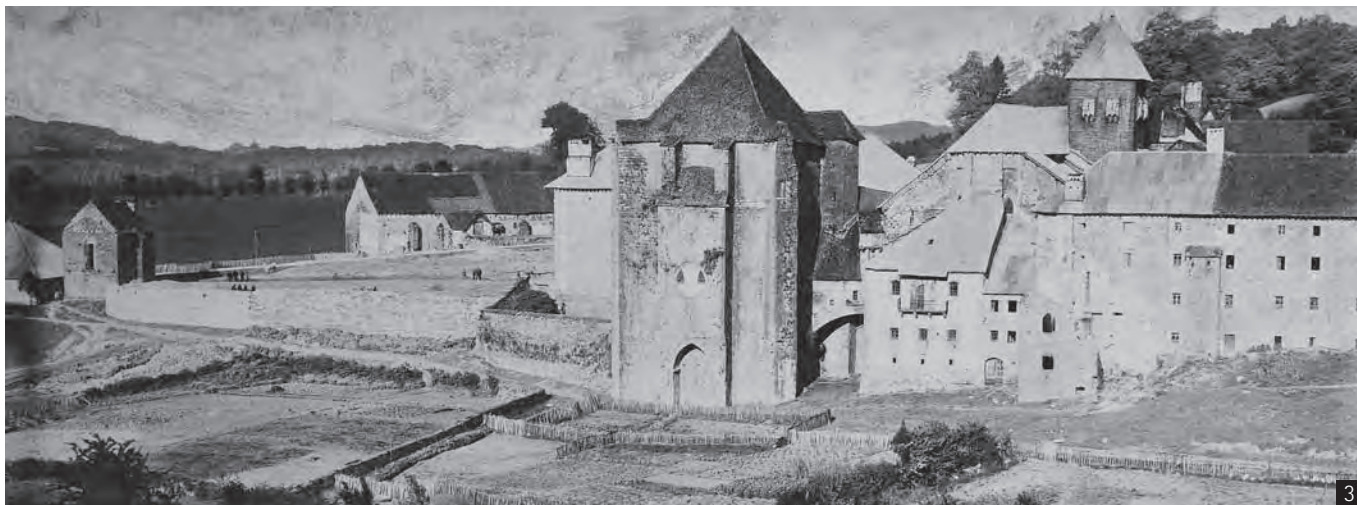
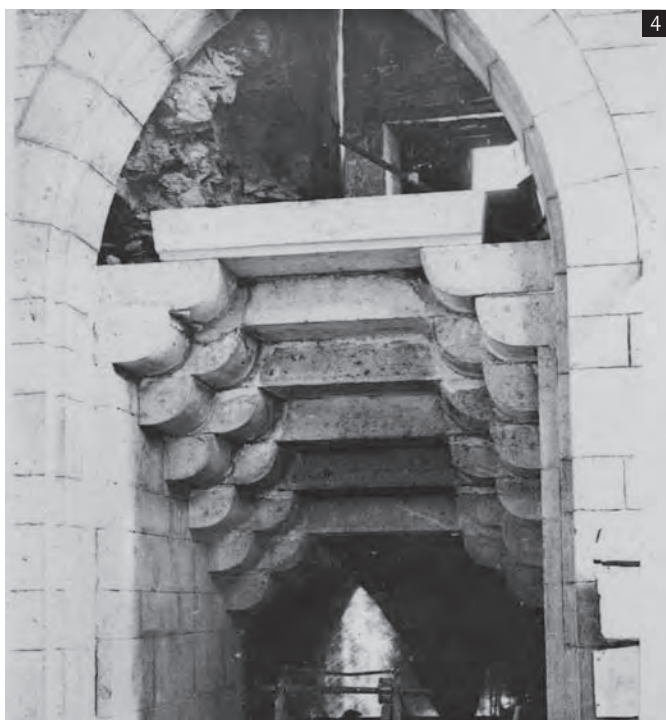
1 2 *La iglesia colegial en obras. (1939-1945).*

3 *Edificios adosados al ábside de la iglesia, demolidos en 1945*

4 *Nueva escalera de acceso al claustro*

La destrucción de añadidos en busca de la unidad de estilo le llevó a derribar dos edificios adosados a la cabecera de la iglesia para dejar a la vista los contrafuertes y las ventanas del ábside. Uno de los inmuebles demolidos alojaba la sacristía que daba servicio a la iglesia y a la capilla de San Agustín. Esta decisión obligó a construir una nueva sacristía en el paso cubierto que comunicaba Roncesvalles con el nuevo hospital. Esta obra se realizó en 1945.

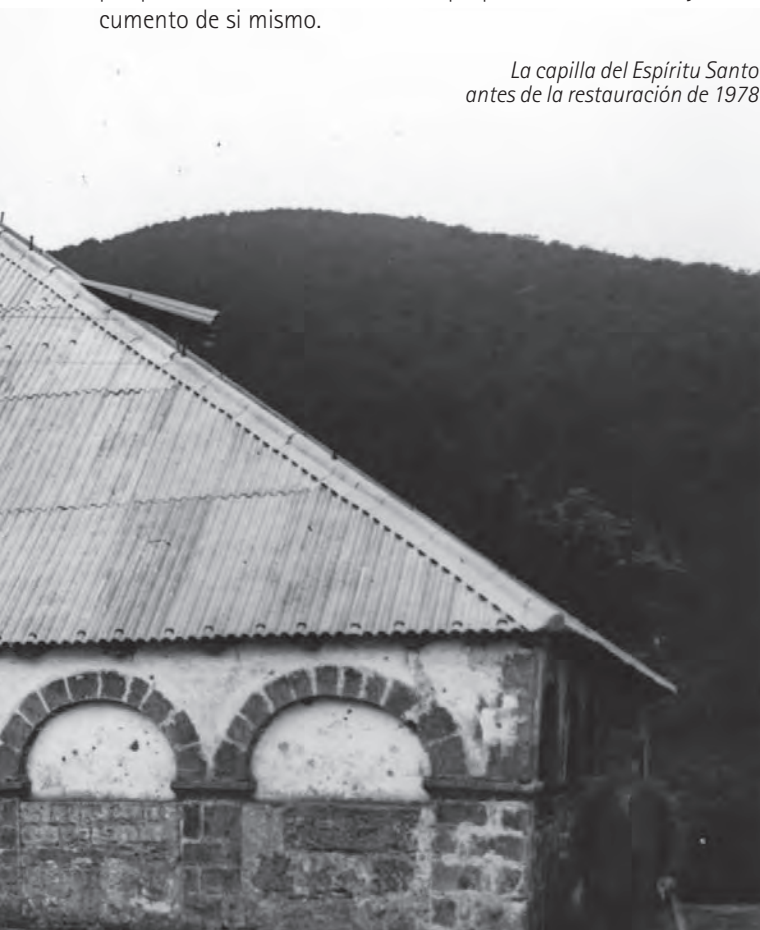
*La capilla del Espíritu Santo
antes de la restauración de 1978*

En el ya citado artículo de Torres Balbás, su autor hacía la siguiente recomendación: *En la capilla del Espíritu Santo debe hacerse una exploración cuidadosa de muros y bóvedas, al mismo tiempo que se desmonta la cubierta de chapa ondulada y se ve si quedan restos de la primitiva.* Pese a la prudencia exigida por el maestro, la capilla del Espíritu Santo se desmontó casi por completo sin que haya quedado memoria de los resultados de aquella intervención. Desconocemos los datos que pudo suministrar aquella profunda y radical actuación. No hemos encontrado noticia de las excavaciones arqueológicas que se tuvieron que realizar ni de los restos

de pintura que presumiblemente pudieron aparecer. Ignoramos, así mismo, el motivo que empujó al arquitecto a modificar el histórico perfil de su tejado. Para su estudio, hoy sólo nos queda una secuencia de imágenes, la memoria del proyecto publicada en la revista Príncipe de Viana, y los planos del estado previo a la intervención y, como no, los restos del monumento. No hay que olvidar que la restauración de un monumento es, por lo general, una ocasión inmejorable para profundizar en su conocimiento, porque, entre otras cuestiones, el propio edificio es el mejor documento de sí mismo.

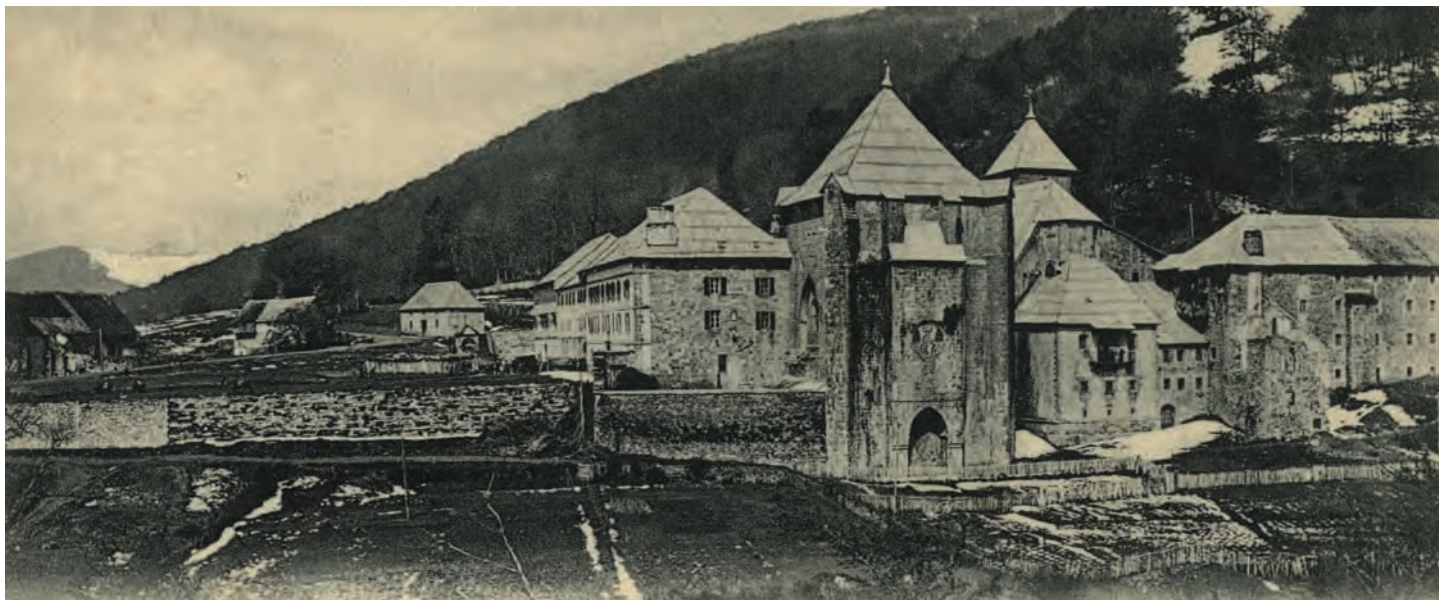
*Un proyecto ambicioso.
La restauración de los tejados*

En tiempos no muy lejanos, el clima determinaba la forma del tejado y el territorio proporcionaba la materia prima para ejecutarlo. En Roncesvalles, donde se producen abundantes nevadas, el clima impuso vertientes de gran inclinación, de 40 a 50°, y la cubierta a cuatro aguas. En lo que respecta al material de cubrición, el medio geográfico sancionó que fueran de tablilla todas las cubiertas de Burguete y Roncesvalles.

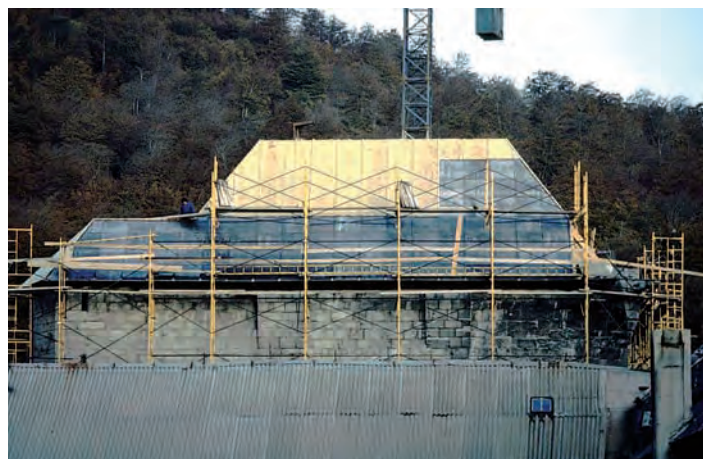
El tejado de la capilla de San Agustín, en restauración 1983

En 1982, la Institución Príncipe de Viana, dirigida a la sazón por el arquitecto Fernando Redón Huici, promovió una intervención a gran escala: la restauración de los arruinados tejados de todo el conjunto hospitalario. La mejor medida para conservar un monumento es restaurar sus cubiertas. El plan era ambicioso ya que afectaba a más de 10.000 m² de cubiertas. Aquella campaña, que todavía no se puede dar por concluida, dio comienzo con la restauración de la cubierta de la capilla de San Agustín.

El proyecto de restauración se ha dividido en fases, tanto por motivos económicos como por ser una forma de trabajo que permite observar y corregir errores. Esta primera fase se centra en la cubier-

ta de la capilla de San Agustín. La cubierta de dicha capilla es de chapa ondulada de cinc sostenida por una singular estructura de madera. Da la sensación de ser una cubierta provisional, aunque su provisionalidad tenga ya más de un siglo. Existen varios elementos que parecen indicar que la torre fue desmochada: escalera truncada, gárgola por encima del alero, ménsulas, contrafuertes, supuestos cadalsos, etc. El conocimiento de estos elementos, ocultos o inaccesibles, resulta imprescindible para la elaboración de un proyecto definitivo. Dado que no podrán ser estudiados hasta que se desmantele la cubierta actual, siempre hablaremos de un proyecto susceptible de ser variado y concretado.

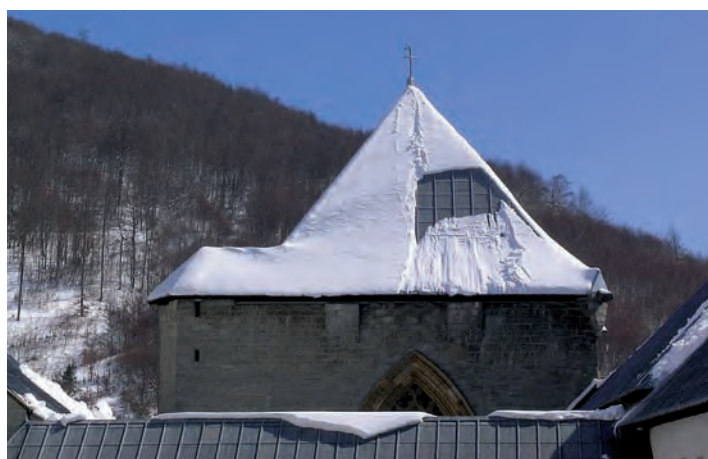
El tejado de la capilla de San Agustín, restaurado

Para ello se dismanteló la techumbre de cinc y la deteriorada estructura de madera que la sostenía. Se construyó una nueva armadura de madera de abeto y el cinc se sustituyó por una lámina de plomo de 2 mm de espesor, en chapas de 1,00 x 1,65 m., engatilladas entre sí de forma que puedan moverse libremente y soportar sin ningún problema las dilataciones. El plomo se colocó sobre un tablero antihumedad de 22 mm. de espesor y los engatillados se realizaron sobre rastreles de 5 x 5 cm. que siguen la línea de máxima pendiente.

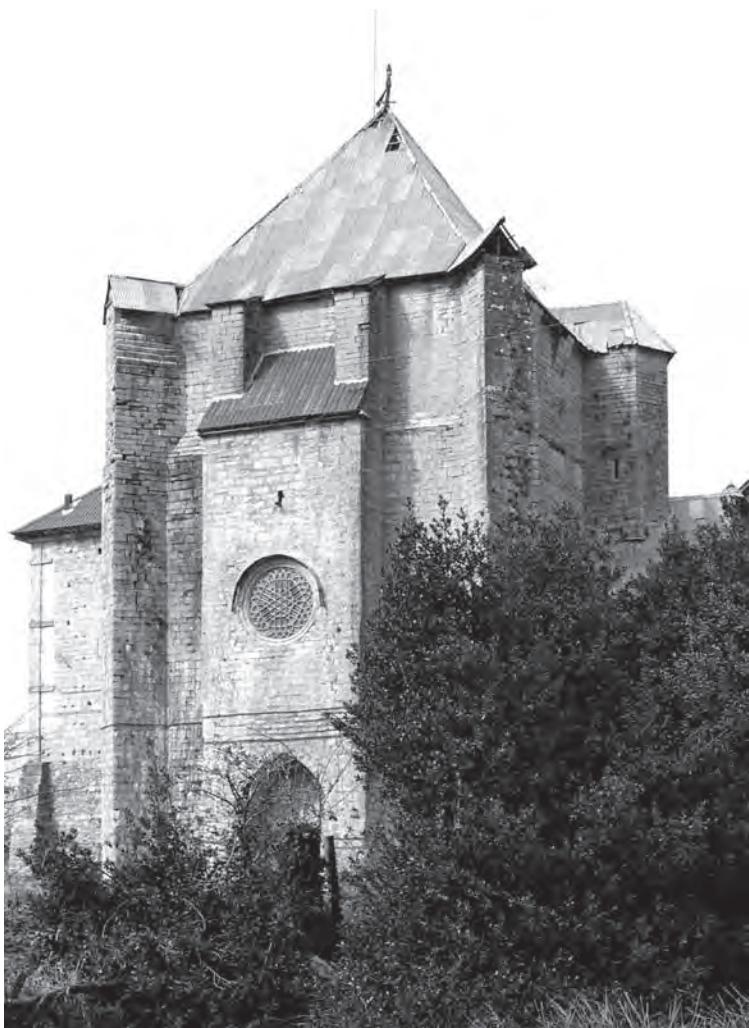
La capilla de san Agustín antes de su restauración en 1982

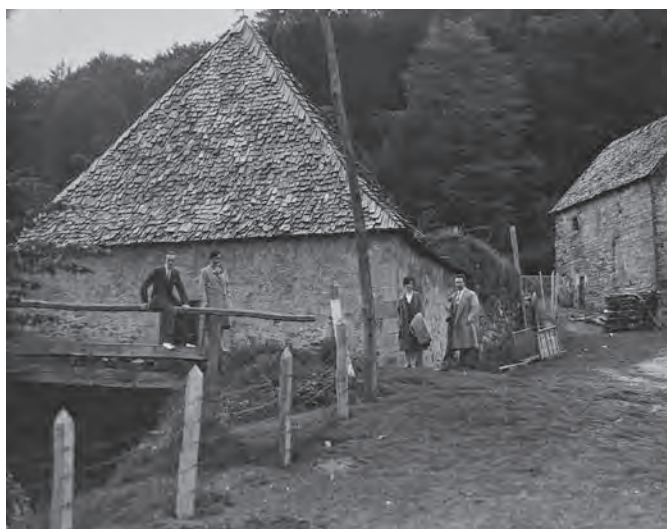
La oficina de turismo

Cuando todos los tejados de Roncesvalles lucían chapas de cinc, en 1930, el antiguo molino fue cubierto con tablilla de haya para mantener memoria de las antiguas cubiertas vascas. En 1968 se retiró la cubierta de tablilla, y la caseta del molino se cubrió con un forjado plano de hormigón para construir en su interior aseos públicos.

En 1988, el Gobierno de Navarra consideró oportuno abrir una oficina de turismo en Roncesvalles. La oficina se ubicó en los restos del antiguo molino. Con este nuevo uso se recuperaba un edificio para Roncesvalles y se mejoraba notablemente su entorno. La construcción de la cubierta restableció el aspecto original del edificio cuya silueta volvió a formar parte de la del conjunto monumental. Se recuperó el volumen primitivo y su interior se adecuó al nuevo uso. La nueva oficina se cubrió con una singular estructura vista de madera que se revistió con la ya tradicional chapa de plomo.

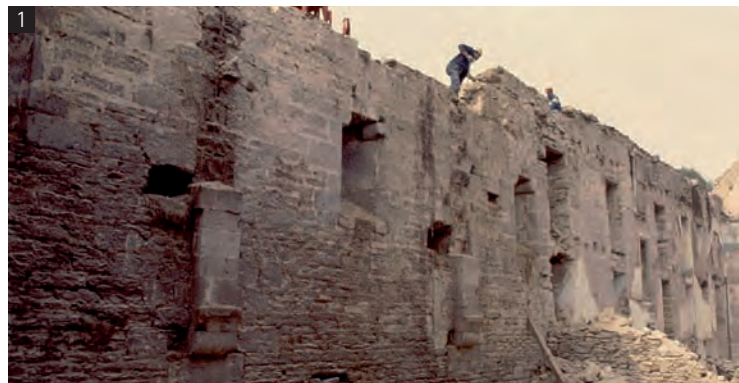
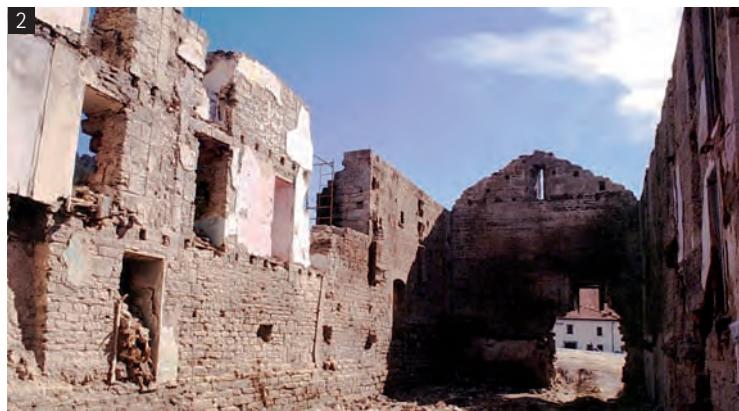
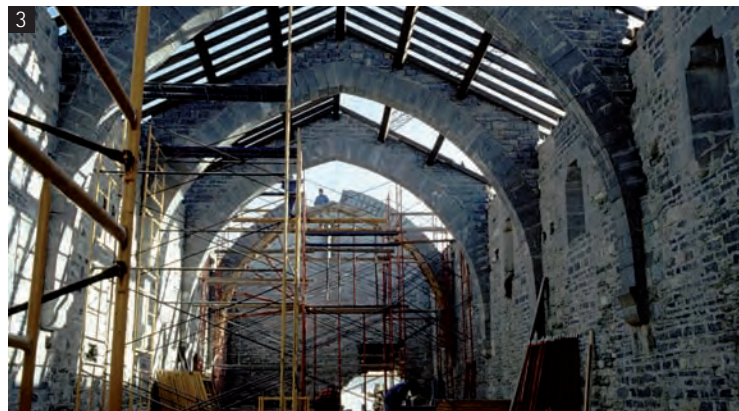
Restauración de Itzandegia. 1989-1993

- 1 *Desmontado de recercados*
- 2 *Los restos originales*
- 3 *Reconstrucción los arcos transversales*
- 4 *Estado actual del interior.*

Para conocer y comprender el edificio hubo que eliminar las excrecencias históricas que se habían ido acumulando en el monumento. Se desmontaron todos los añadidos que carecían de interés y deformaban su imagen. Se desarmó la cubierta y se derribaron muros y forjados que transformaban el espacio interior. Se descubrieron los cimentos y arranques de todos los contrafuertes. Una vez identificados, se consolidaron todos los elementos que

Con la seguridad de saber ante qué tipo de edificio nos encontramos, se completaron los muros y se reconstruyeron aquellos elementos singulares desaparecidos o mutilados -contrafuertes, saeteras, ménsulas y arranque de arcos- cuya existencia, forma y ubicación estaba documentada por el propio edificio. Tomando como modelo los elementos que permanecían intactos, se reconstruyeron las tres ventanas saeteras desaparecidas del muro meridional y se repusieron las ménsulas que faltaban de los arcos transversales.

Por último, entre diciembre de 1992 y agosto de 1993, para completar la restauración del espacio interior del edificio, se reconstruyeron los arcos transversales apuntados y la nave se cubrió con estructura vista de madera. Sobre la tabla se colocó un aislante térmico, tablero y, como material de cubrición, láminas de plomo. La disposición en contra terreno del inmueble permitió la división horizontal del espacio interior. Por debajo del piso de la sala se excavó un sótano para alojar instalaciones y aseos para los peregrinos. Se dotó al edificio de calefacción por aire caliente, cuyos conductos discurren por dos pasillos perimetrales del sótano. La caldera, con su chimenea, se situó en la vivienda vecina.

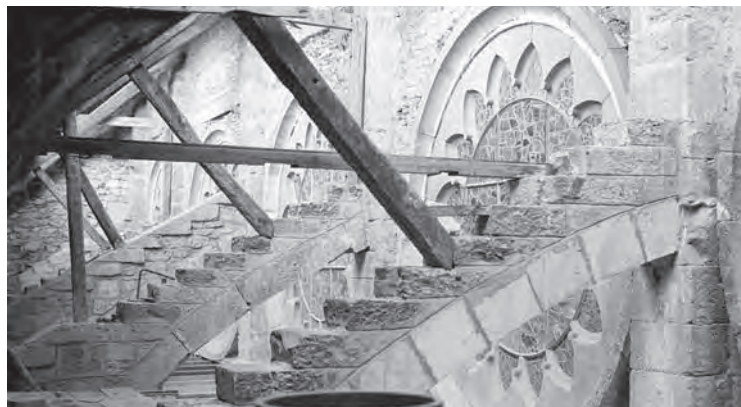
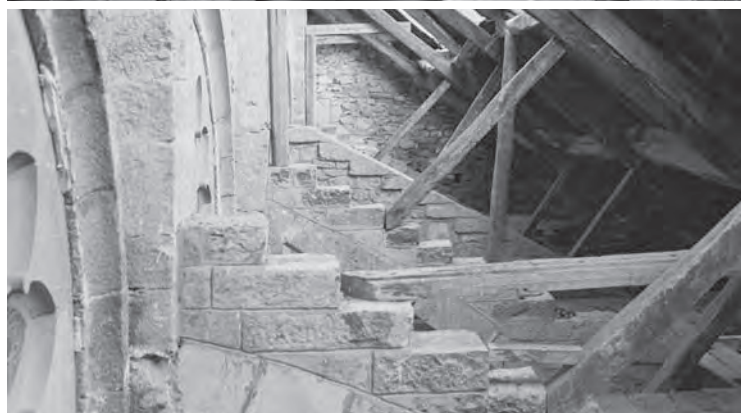
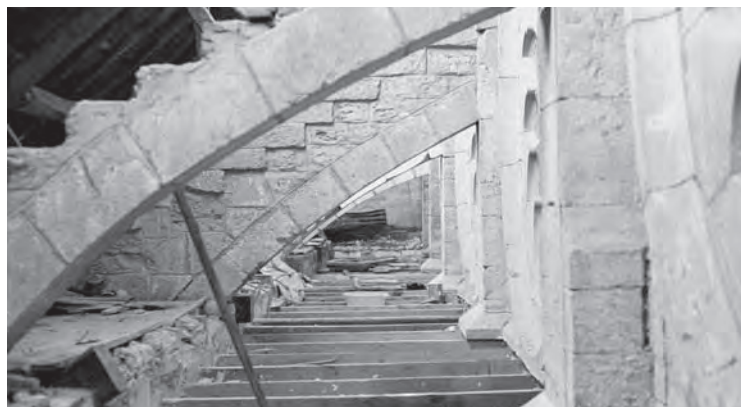
Al exterior presentaba una enorme cubierta a dos aguas, recubierta con chapas onduladas de cinc, que cobijaba, junto a las tres naves del templo, la sacristía y el ala norte del sobreclaustro. El cinc ocultaba arbotantes y rosetones que en la construcción original quedaban al exterior, ya que a través de las ventanas circulares se iluminaba la nave mayor. Algún arbotante conservaba todavía su perfil original, si bien la mayoría habían sido consolidados sin ninguna consideración estética. Aunque todos los rosetones se corresponden con los originales, su tracería es de nueva factura y solamente algunas piezas del guardapolvo pertenecen a la fábrica primitiva. El resto se había rehecho con mortero de cemento en la restauración de Onofre Larumbe.

Por los elementos que se conservaban en su posición original -un tramo de cornisa, todos los rosetones, arbotantes, contrafuertes y bateaguas- y las marcas halladas en muros y arbotantes, se pudo deducir que la cubierta original, la del siglo XIII, ofrecía una disposición escalonada. La nave central, más alta que sus colaterales, estuvo cubierta por un tejado a dos aguas, posiblemente recubierto de tablillas de haya; los rosetones quedaban al descubierto; y un bateaguas que discurre por debajo de los rosetones nos indica el punto de arranque de los tejados de las naves laterales. Una vez más el monumento era el mejor documento de sí mismo.

*Estado inicial de la cubierta:
rosetones y arbotantes*

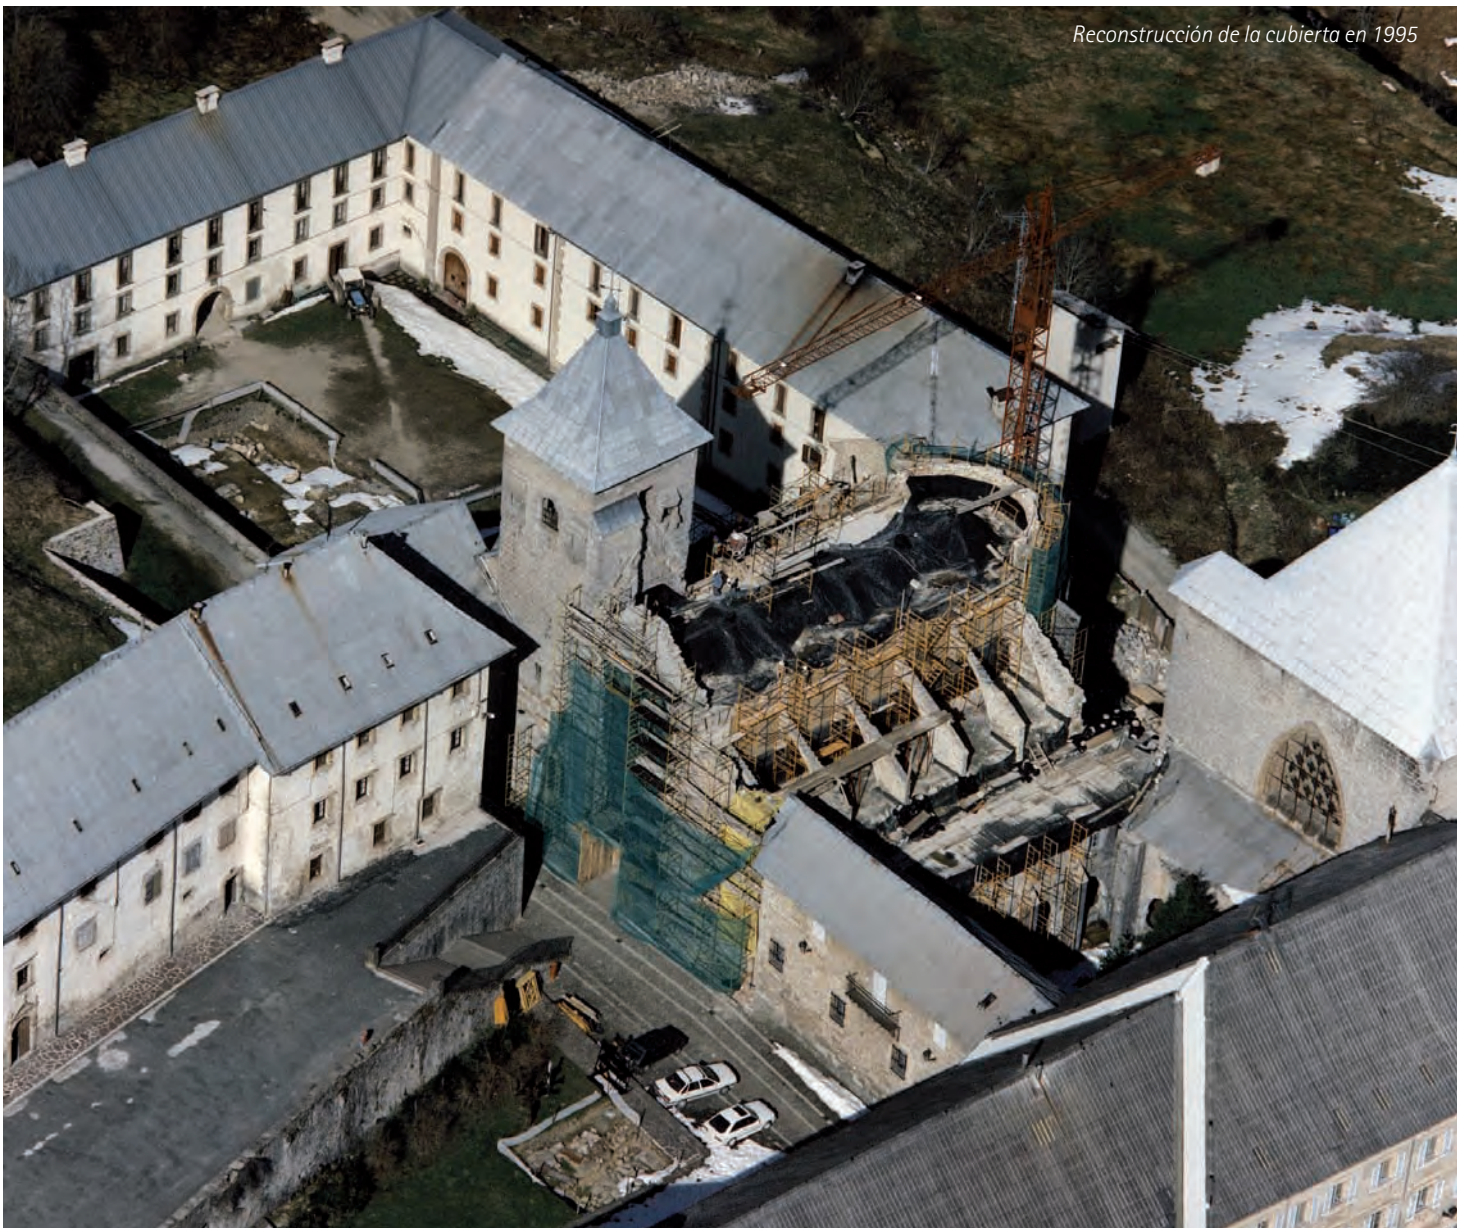
Reconstrucción de la cubierta en 1995

Con todos los datos en la mano se tomó la decisión de sustituir la cubierta existente por otra, de perfil y aspecto similar, que asumiera todas las adiciones y transformaciones que había sufrido la

iglesia a lo largo de su dilatada existencia y que, además, resolviera satisfactoriamente los comprometidos encuentros con los faldones de los tejados contiguos. La nueva techumbre, compuesta por estructura de madera de abeto laminada, tablero aislante y chapa de plomo, mantiene el perfil exterior de la antigua cubierta y permite contemplar desde su interior la envolvente medieval del templo del siglo XIII tal y como ha llegado hasta nosotros. Con esta nueva estructura se ha creado un único y gran espacio bajo cubierta que se ilumina cenitalmente por ojos de buey dispuestos en la parte superior de los faldones de la cubierta, con el fin de que puedan apreciarse desde el interior del templo las vidrieras policromadas que cierran los rosetones.

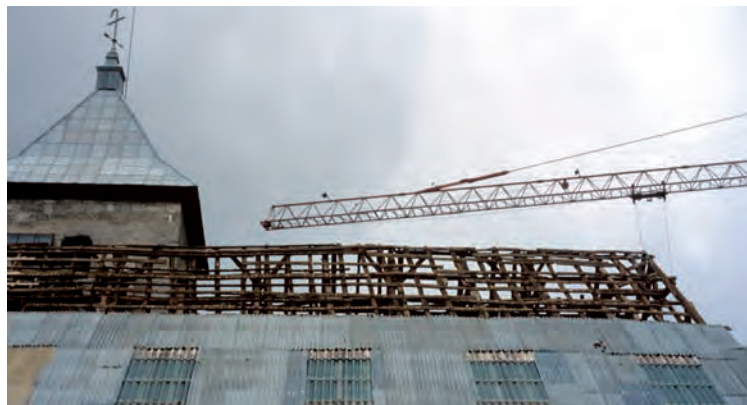
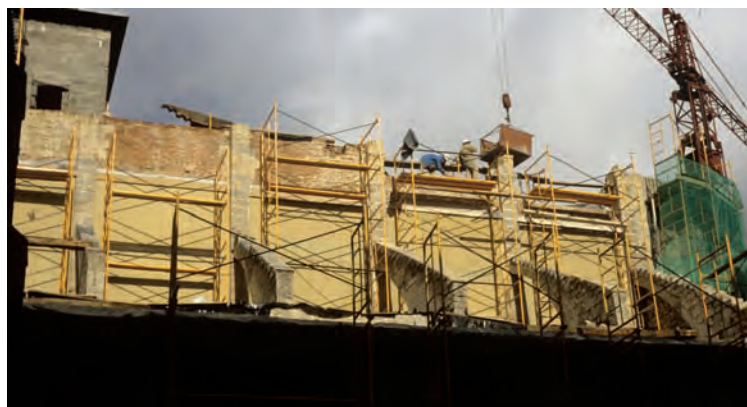
La restauración de las cubiertas de la iglesia colegial. 1994-1998

Para conseguir ese espacio único y diáfano hubo que desescombrar la bajo cubierta y demoler aquellas piezas arruinadas, auténticas excrecencias, que habían quedado en desuso y degradaban el monumento: dependencias construidas entre arbotantes para dotar a la Colegiata de almacenes y habitaciones en otro tiempo necesarios. También fue preciso desmontar los recrecidos levantados tanto sobre los muros de la nave central -documentados por restos de cornisas- como los practicados en los perimetrales de la iglesia, y eliminar el techo del sobreclaustro septentrional para que desde dicho sobreclaustro se pudiera contemplar el, hasta entonces desconocido, exterior de la iglesia medieval con sus muros, rosetones y arbotantes. Para completar la continuidad espacial se modificó parte del trazado de la escalera que baja a la iglesia y el arranque de la escalera que sube a la torre de campanas. Antes de realizar estos trabajos se retiró el órgano y se almacenó su tubería sonora a la espera de su posterior reubicación.

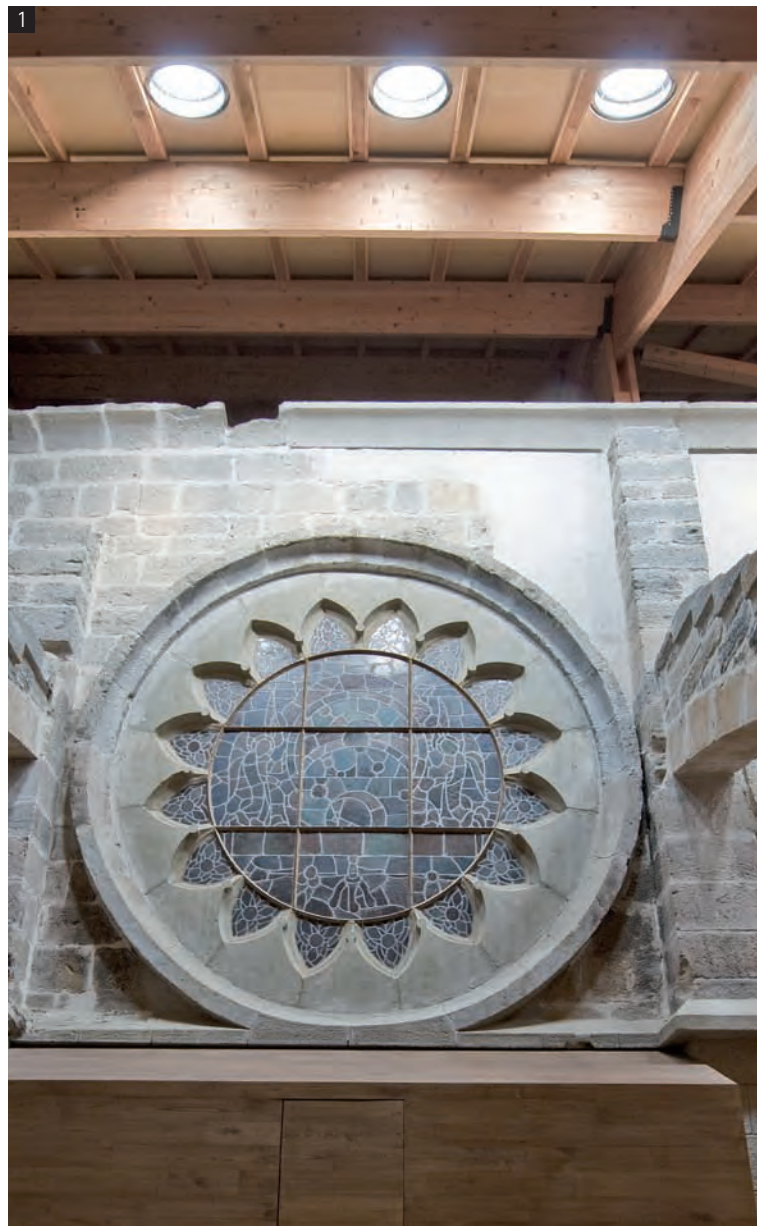
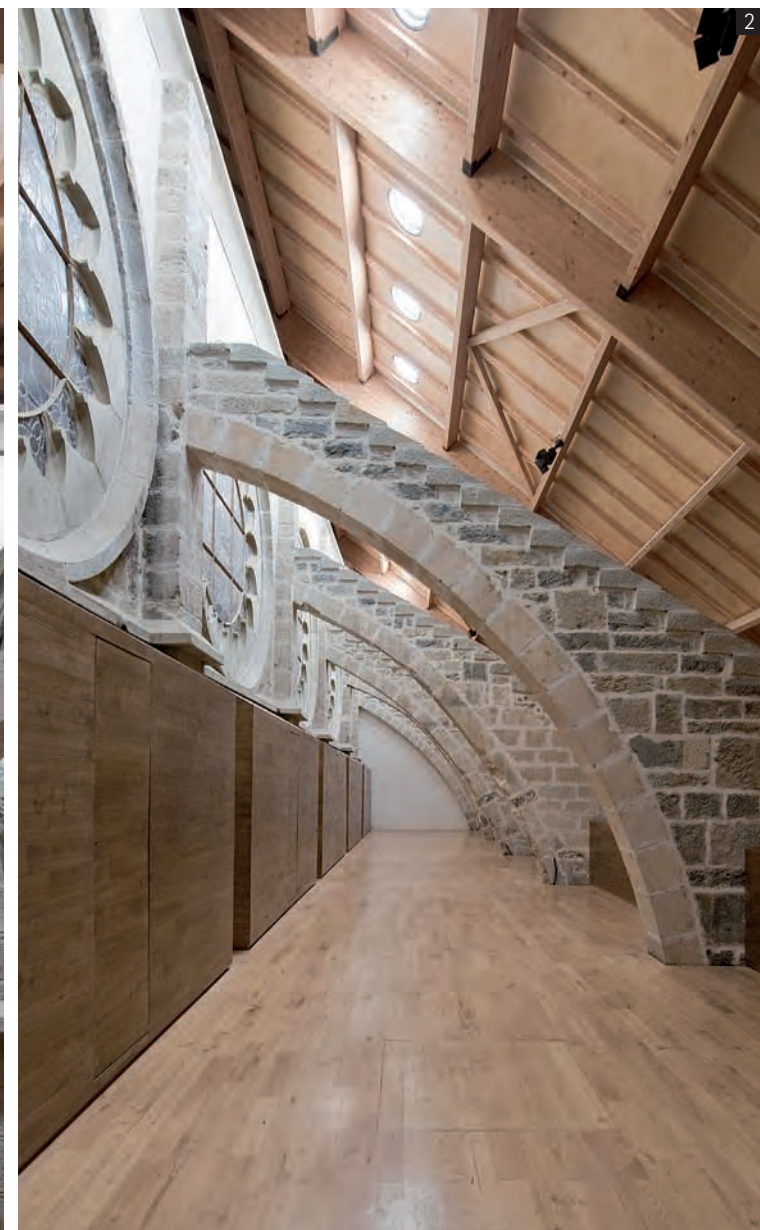
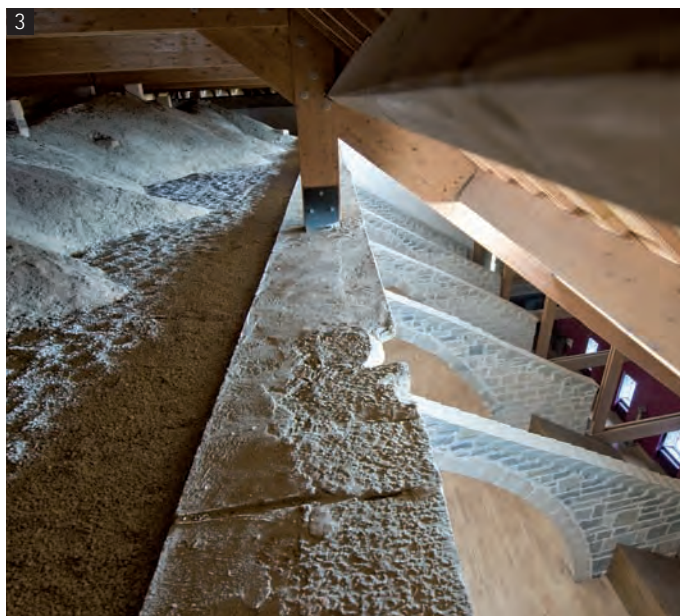
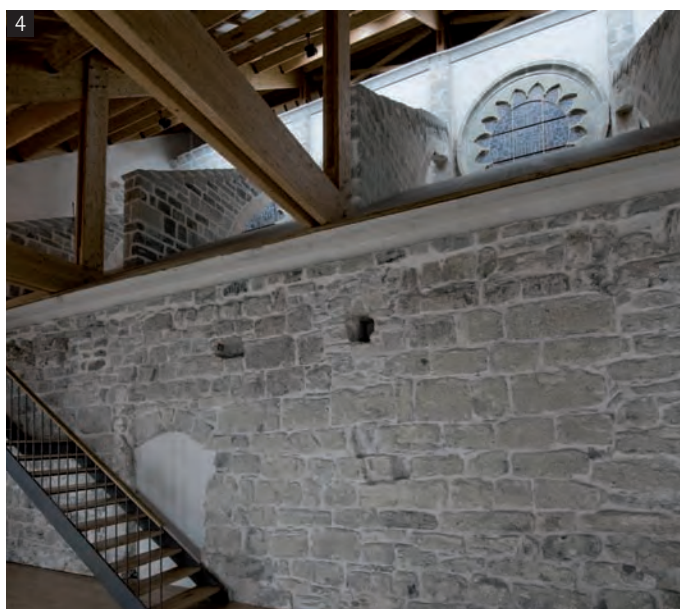
La restauración de las cubiertas de la iglesia colegial. 1994-1998

- 1 *Cornisa, ojos de buey y rosetón*
- 2 *Conato de las cubiertas primitivas*
- 3 *Vista de los arbotantes desde el trasdós de las bóvedas de la nave mayor*
- 4 *Acondicionamiento bajo cubierta*

Tras la restauración de los tejados que, como se ha visto, resolvía los problemas de estanqueidad y configuraba la imagen exterior del monumento, se organizó el gran espacio interior de bajo cubierta con la intención de incorporarlo a la visita guiada de la Colegiata. Puesto que no se habían reconstruido los faldones de los tejados de las naves laterales, para documentar e insinuar su trazado se optó por construir un conato de las cubiertas primitivas. Para cerrar el triforio, sin menoscabo de su percepción desde el interior de la iglesia, se colocaron unas "cajas" de madera que, además de satisfacer la necesidad compositiva expuesta, señalan el inicio de la cubierta de la nave lateral. Estas "cajas", adosadas al muro de la iglesia, arrancan del mismo bateaguas que daba

inicio a las cubiertas originales e insinúan la pendiente que tuvieron sus faldones. Estos conatos de cubierta se truncan para dejar un amplio espacio de exposición y paso para los visitantes, y continúan, a modo de antepecho protector, hasta alcanzar una cornisa recreada. Como ya se ha comentado, este ámbito se iluminó mediante ojos de buey situados en la parte superior de ambos faldones del tejado.

Al proyectar la nueva cubierta, se buscó que los dos grandes faldones tuvieran pendiente uniforme, sin quiebros ni puntos de inflexión. El nuevo perfil afectó al remate de la fachada principal, obra de los años cuarenta del pasado siglo, que se desmontó parcialmente para adaptarla a la nueva pendiente. Se cegaron huecos, se relabraron sillares para conseguir una textura uniforme, se desmontó parte de la fachada de fábrica de sillarejo y se levantó en su lugar fábrica de sillería de piedra caliza. Todo ello se remató con una sencilla albardilla de piedra. La intervención en la fachada se completó con un tratamiento sobre la piedra arenisca del rosetón, para fundirlo con el resto de la fábrica.
