Roncesvalles

Hospital y santuario en el Camino de Santiago

Serie: APROXIMACIONES N°7

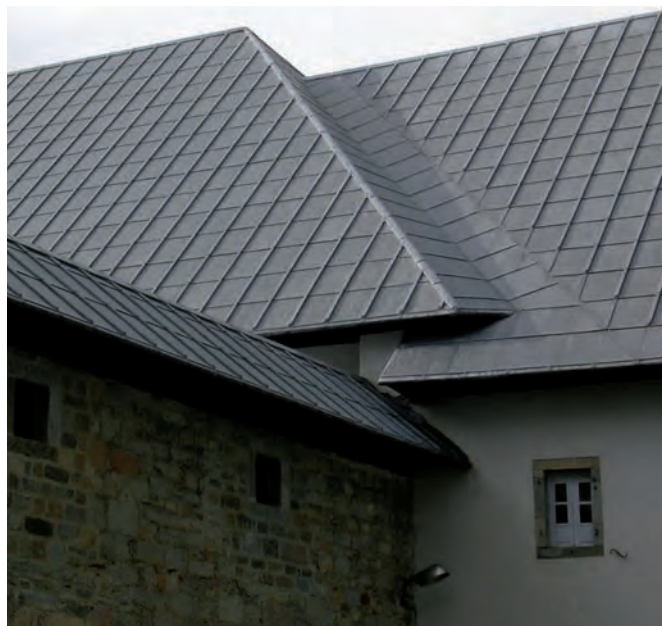
Vista de los encuentros de los distintos tejados

Tras desmontar los tejados de placas de fibrocemento dispuestas sobre una precaria armadura de roble, se construyó una nueva cubierta de madera laminada de abeto, tablero aislante y chapa de plomo. El espacio bajo cubierta se iluminó mediante ojos de buey situados en el faldón meridional, similares a los dispuestos en los tejados de la iglesia colegial. La restauración resolvió el complicado encuentro de los tejados de edificios contiguos dando mayor anchura a las limahoyas.

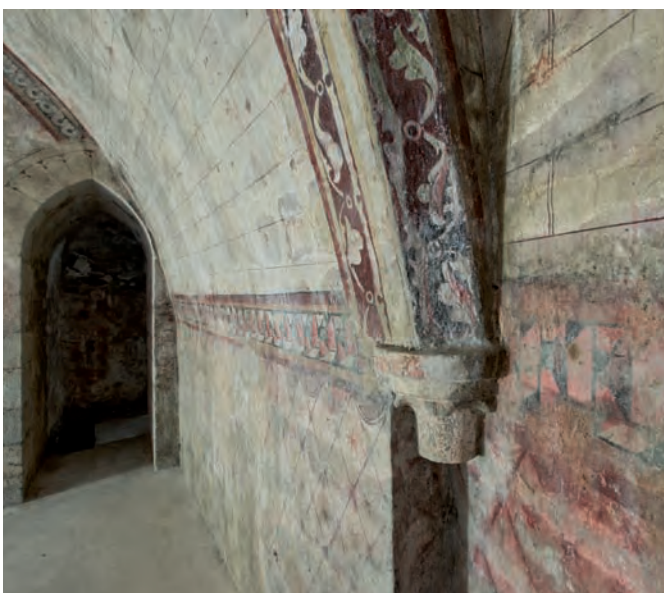
Las humedades producidas por capilaridad se eliminaron con la construcción de una solera ventilada. Para combatir las filtraciones procedentes del exterior se rejuntaron muros y contrafuertes. En este caso, el foco de las filtraciones estaba localizado en la pieza adosada a la cripta. Este espacio, cubierto por una bóveda de sillería, tenía al exterior una cubierta plana sin impermeabilizar donde se acumulaba la nieve y el agua de lluvia. Para solucionar este problema, sobre la bóveda se construyó una cubierta plana ventilada e impermeabilizada que se protegió con un pavimento flotante de losas de piedra. Las condensaciones se mitigaron con la creación de distintas circulaciones de aire.

En cuanto a las actuaciones que se realizaron para poner en valor la cripta como espacio arquitectónico, estuvieron dirigidas a crear un ambiente propicio para su contemplación. Para ello se tuvo especial cuidado en el tratamiento del acceso a la cripta como preámbulo a la contemplación de la pieza mejor conservada de la iglesia del siglo XIII. A la cripta se accede a través de una angosta escalera emparedada en el muro del Evangelio. El aspecto arcaico de la escalera favorecía esta aproximación, por lo que se decidió mantenerlo intacto. Por cuestiones de seguridad y sin alterar su carácter se repararon los peldaños, se instalaron dos discretos puntos de luz, y se colocó un sencillo pasamanos. Esta mínima actuación en la escalera está en consonancia con la intervención realizada en las pinturas de la cripta que, como se ha dicho, no superó los límites de una limpieza de paramentos, la consolidación de los morteros, la fijación de las pinturas y la realización de reintegraciones puntuales que han potenciado la arquitectura de la pieza.

Junto a la restauración de las pinturas hay que reseñar las acciones llevadas a cabo para crear las condiciones adecuadas tanto para su conservación como para su contemplación. Las condiciones para su conservación se consiguieron eliminando las causas que habían favorecido su deterioro. Éstas eran simples y bien conocidas: filtraciones de agua, humedades por capilaridad y condensaciones. Todas ellas actuaban de forma negativa sobre las pinturas.

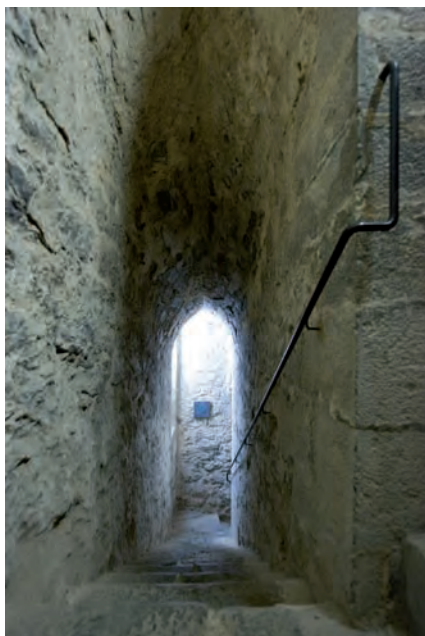
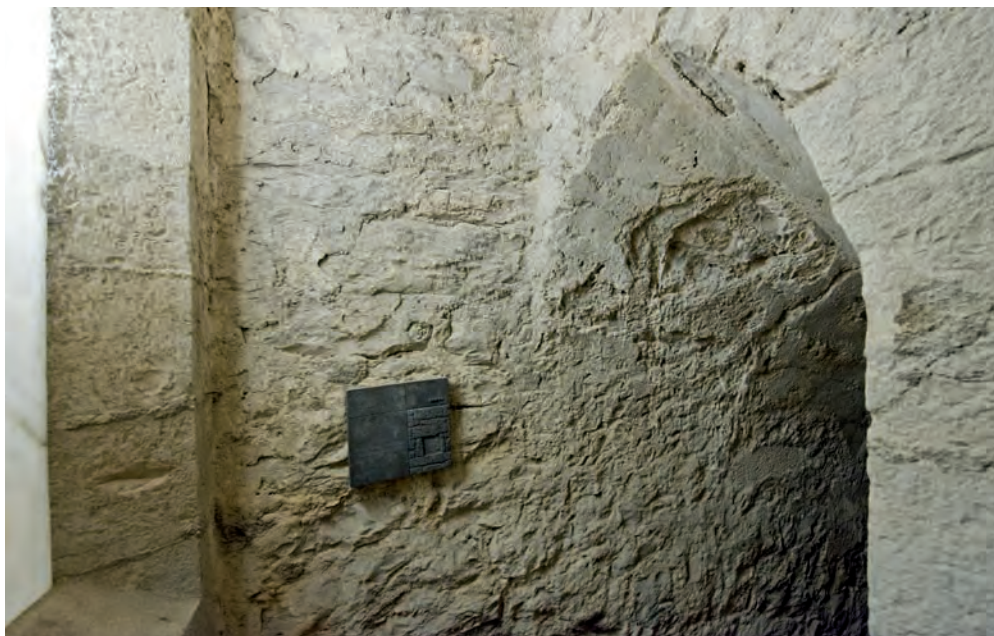
Restauración de la cripta. 1999-2000

La cripta iluminada con luz artificial ►

Escalera de acceso a la cripta ▼

Se huyó de la restauración espectáculo para llevar a cabo una restauración sugerida por el propio monumento. La restauración se limitó a conservar lo existente para que la intervención fuese creíble. La escalera de acceso se mantuvo en penumbra para que al llegar a la cripta, ésta se pudiera contemplar con la escasa luz natural que se filtra a través de los alabastros que se colocaron en las ventanas. Con la misma intención se dispuso un pavimento continuo, neutro, de yeso endurecido con dextrina, que guarda más relación con el pavimento que no tuvo la cripta, que con un nuevo enlosado. Para facilitar la visita, la cripta se iluminó tenuemente desde un prisma de alabastro con dos tubos fluorescentes en su interior.

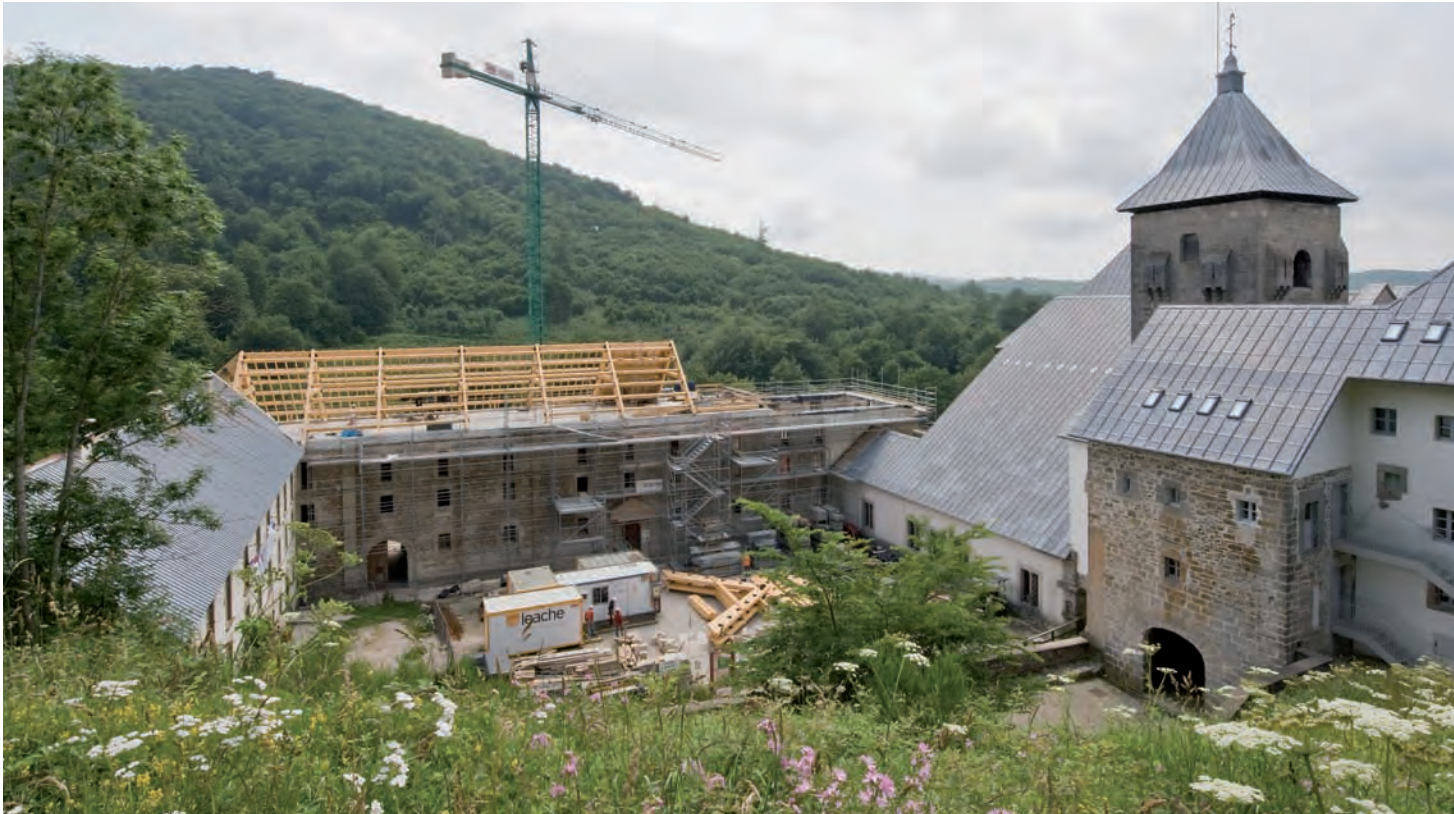
Fase del acondicionamiento de los tejados en el año 2009

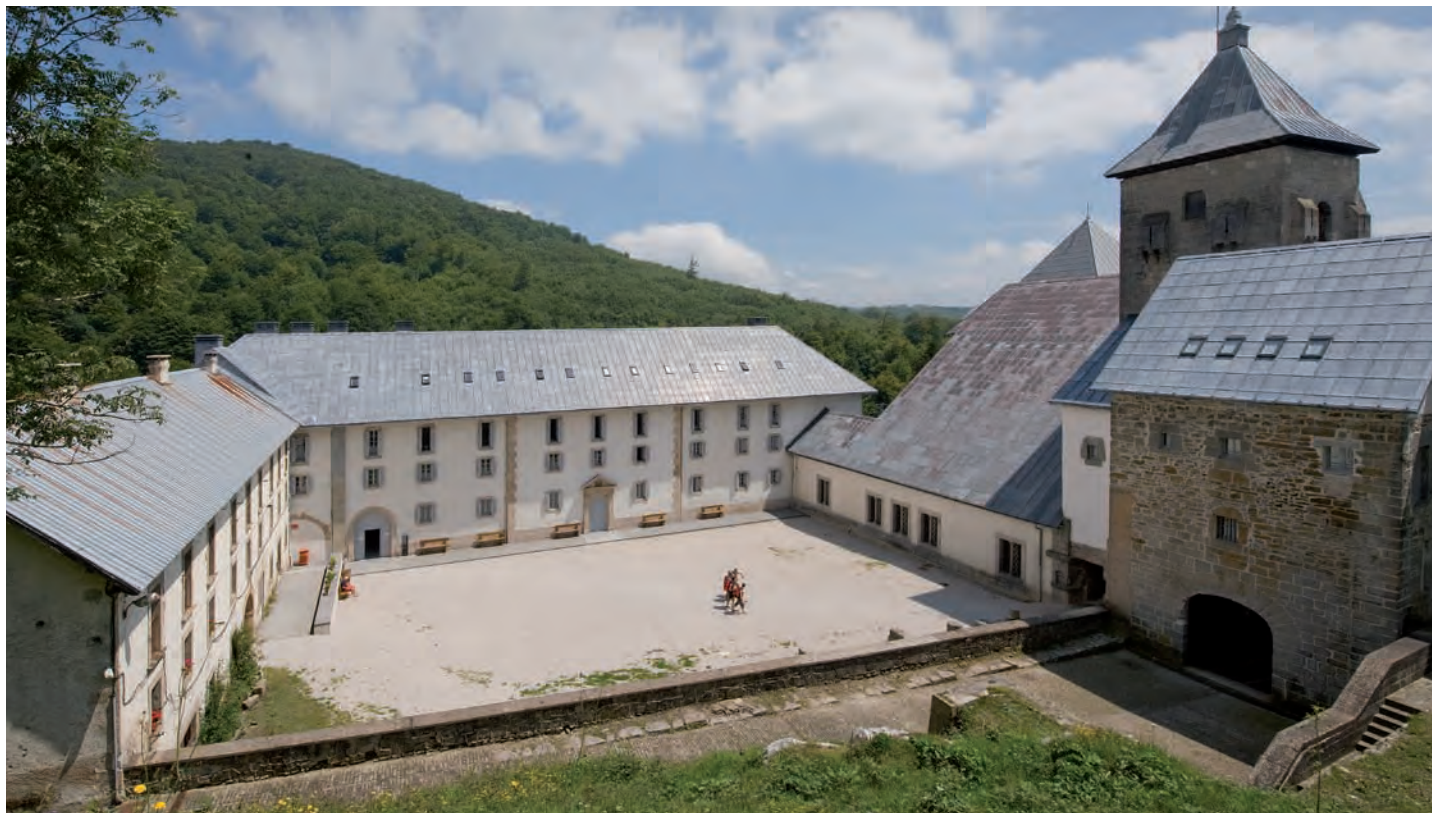
La restauración se dividió en tres fases: derribos, restauración estructural y adecuación del edificio como albergue. Desde el punto de vista estructural se han mantenido los muros de carga del viejo edificio que se consolidaron para soportar los nuevos forjados de hormigón, reconstruidos para cumplir con la normativa vigente. La estructura de cubierta es de madera laminada y, como ya es habitual en Roncesvalles, se ha recubierto de plomo.

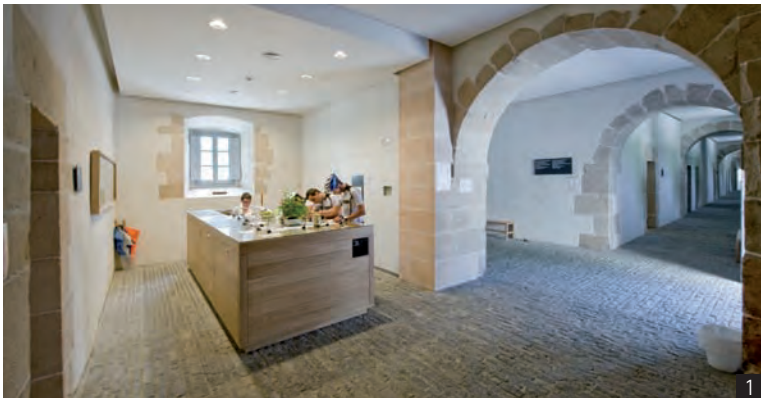
1 Paso común y recepción del peregrino

Tal vez sea el momento de recordar que lo que resultó más atractivo de los restos encontrados, fue el corredor de planta baja que, como si de una calle cubierta se tratara, daba acceso a las distintas viviendas y dependencias del edificio hospitalario. El proyecto ha recuperado este paso a cubierto y las distintas comunicaciones que el proyecto de Poudez proponía.

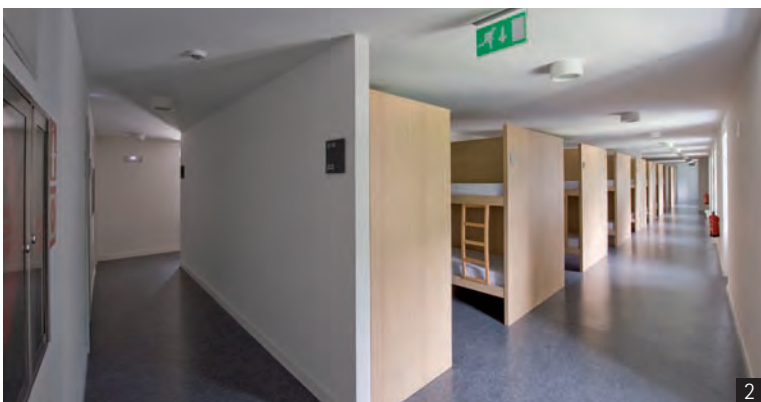
2 Dormitorio de la planta primera

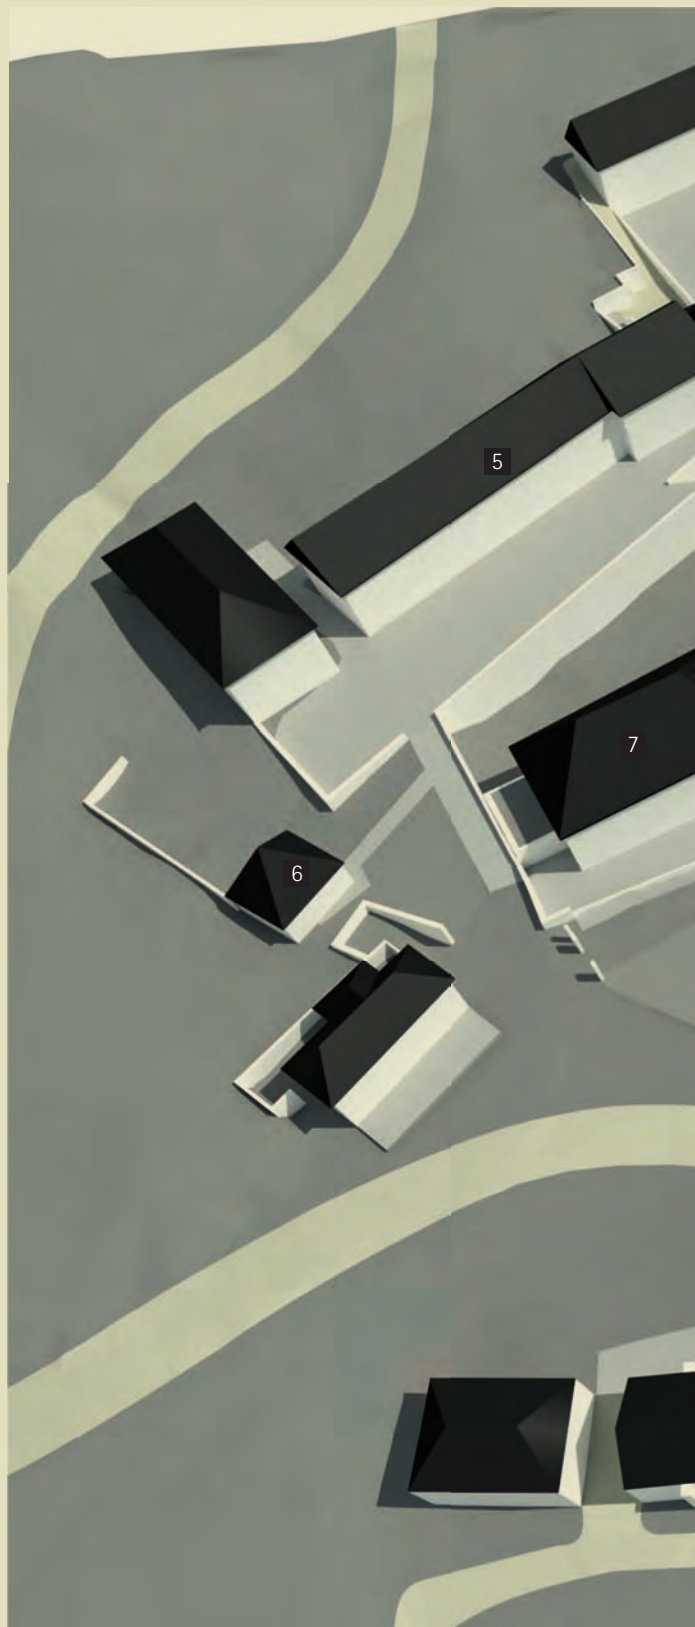
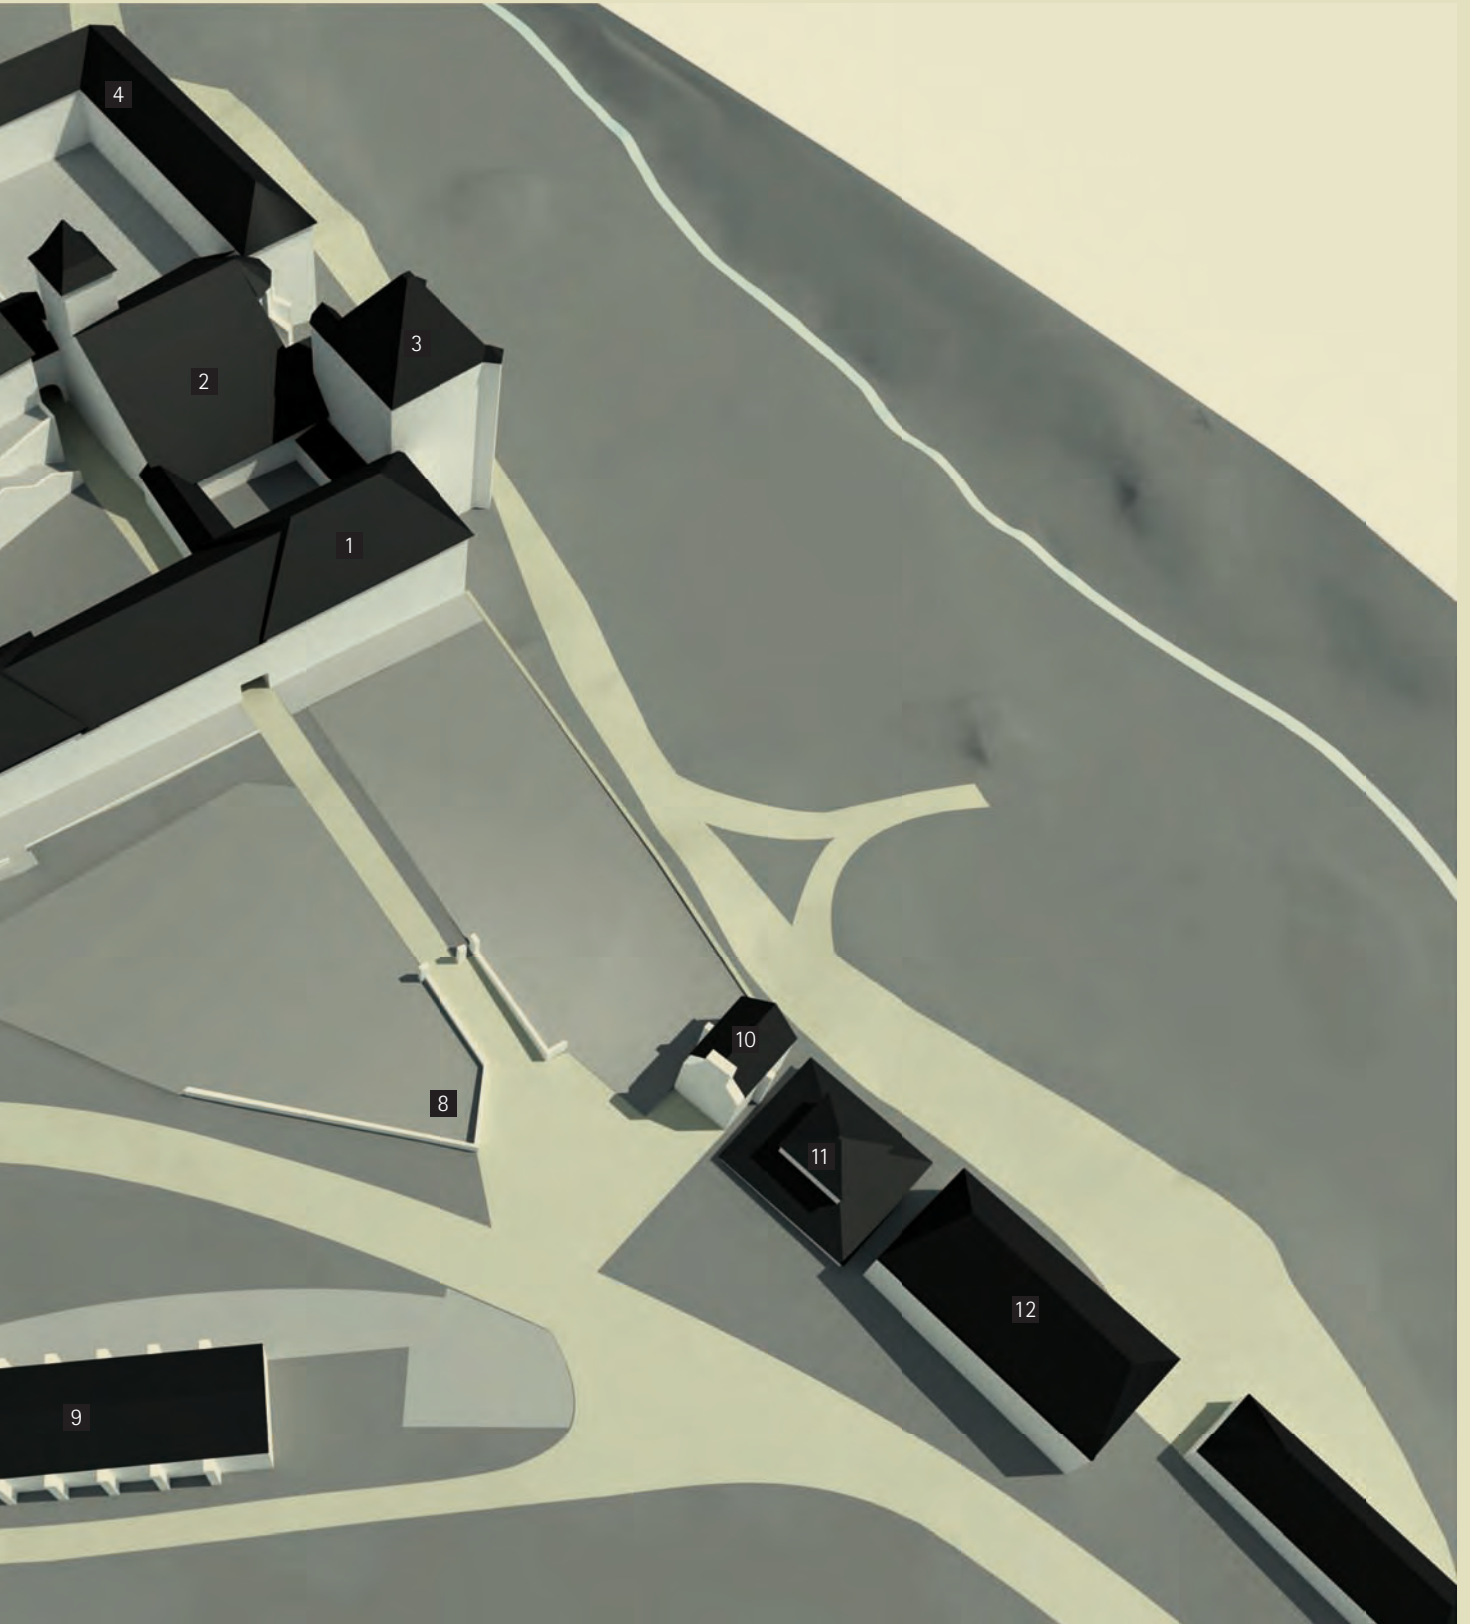
Mapa de distribución de dependencias

- 1 Casa prioral
- 2 Iglesia de Santa María
- 3 Capilla de San Agustín
- 4 Hospital nuevo (actual albergue de peregrinos)
- 5 Viviendas de los beneficiados
- 6 Molino (actual oficina de turismo)
- 7 Biblioteca y museo
- 8 Monumento a la Batalla de Roncesvalles
- 9 Itzandeguía
- 10 Capilla de Santiago
- 11 Capilla del Espíritu Santo
- 12 Posada
