CUADERNOS DE ESTUDIOS GALLEGOS, LXVI  
Núm. 132 (enero-diciembre 2019), págs. 237-283  
ISSN: 0210-847X  
<https://doi.org/10.3989/ceg.2019.132.08>

## EL CIMBORRIO DE LA CATEDRAL DE SANTIAGO A TRAVÉS DE LOS SIGLOS

RAMÓN J. YZQUIERDO PERRÍN  
Universidade da Coruña  
ORCID iD: <http://orcid.org/0000-0003-2691-5084>

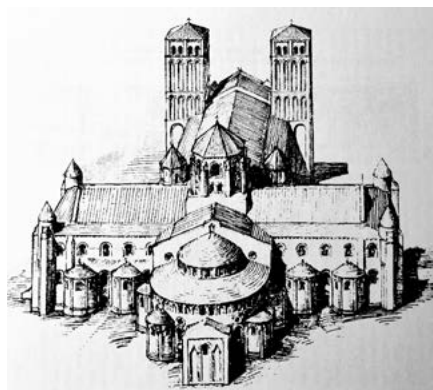
Fig. 1. Reconstitución de la catedral románica desde la cabecera, según K. J. Conant.

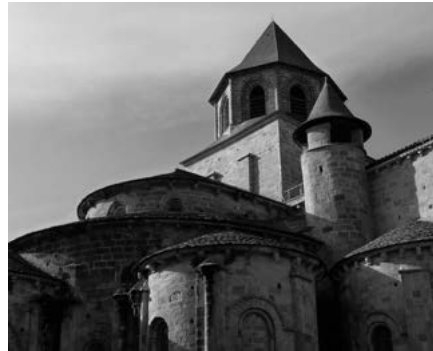
Fig. 3. Exterior del cimborrio de san Pedro de Beaulieu. (Imagen extraída de: <https://es.wikipedia.org/wiki/Beaulieu-sur-Dordogne>)

Loarre tiene por el interior estructura cupuliforme y pasa de la planta cuadrada a la circular mediante trompas cónicas; por el exterior, tal bóveda queda dentro de un cubo octogonal con refuerzos angulares en los paños que se corresponden con las trompas. Por su parte, en Beaulieu

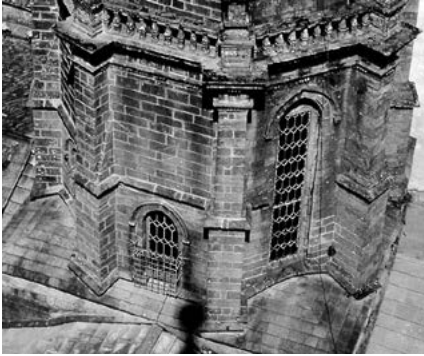
Fig. 4. Exterior del cimborrio de la catedral de Santiago antes de la restauración realizada entre 2016 y 2018. Esquinales reforzados y sus dos tipos de ventanas. (Archivo J. Ocaña).

se pasa de la inicial planta cuadrada a un octógono irregular mediante unas ambiguas pechinas que apean una estructura cupuliforme con un pequeño hueco al medio de los lados mayores; por el exterior, queda dentro de un cubo rematado por un cuerpo octogonal con ventanas en cada lado y cubierta piramidal. (Fig. 4)

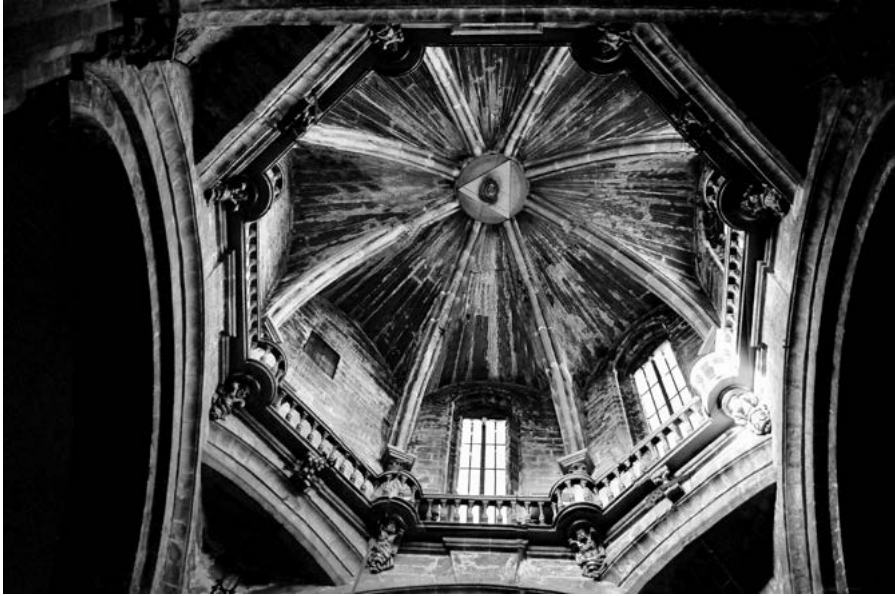
Fig. 6. Conjunto interior del cimborrio gótico y de su bóveda sin el artilugio para el balanceo del Botafumeiro. (Elaboración del Archivo J. Ocaña).

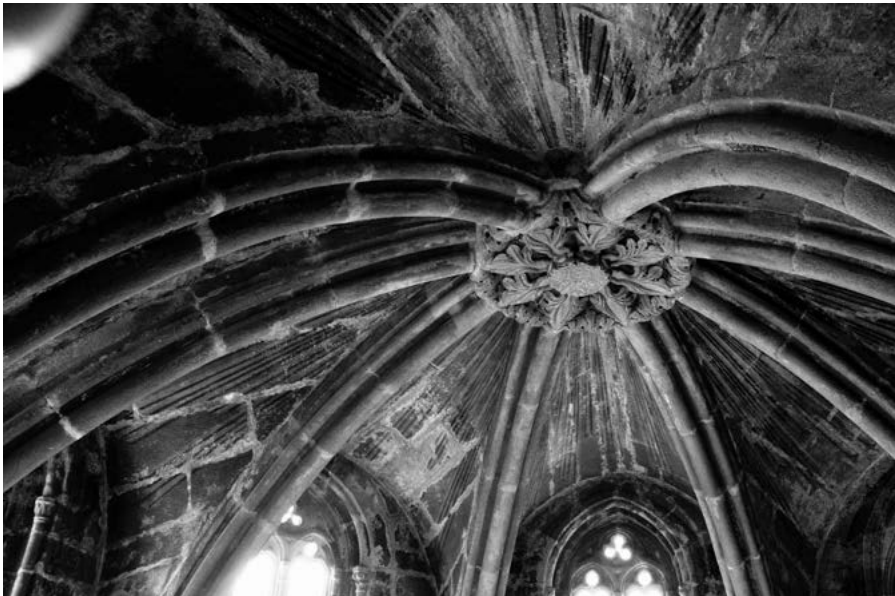
Fig. 7. Bóveda gótica del cimborrio catedralicio con su clave, recuperada durante la restauración de 2016-2018. (Archivo R. Yzquierdo).

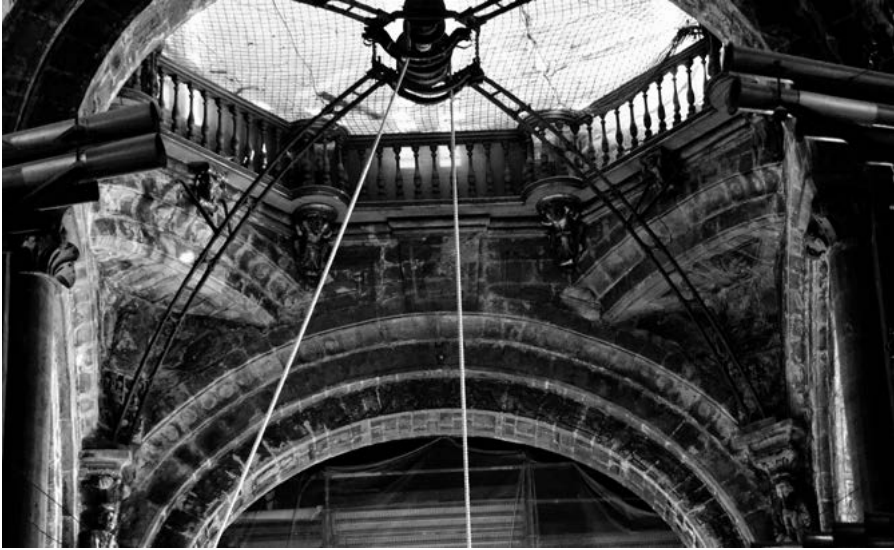
Fig. 8. Trompas del cimborrio gótico y arco de acceso a la capilla mayor. (Archivo R. Yzquierdo).

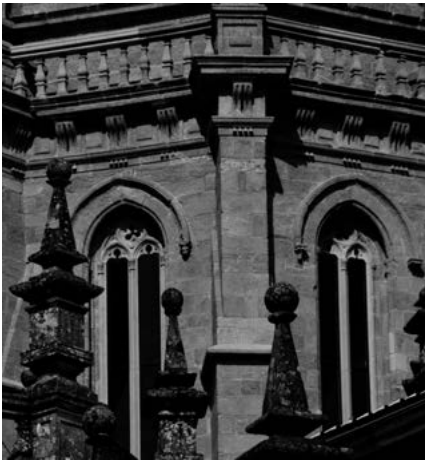
Fig. 9. Ventanales góticos del cimborrio de la catedral restaurados entre 2016-2018. (Archivo R. Yzquierdo).

*temporales de viento y agua del suroeste, típicos de la región.* Es una hipótesis, pero no la única posible. La diferencia en la altura de las ventanas no se observa en ningún otro cimborrio gótico construido en el siglo XV y si se compara con el de la catedral de Ourense, edificado poco después, u otros de diversos lugares de la península lo que se respeta en todos es la altura homogénea de sus ventanas que, con cierta frecuencia, se superponen en dos cuerpos<sup>46</sup>. Tal vez éste era el proyecto inicial de Santiago, un tambor con doble cuerpo de ventanas pero, por circunstancias que ignoramos, al tiempo que se levantaba el tambor ese proyecto se abandonó y se sustituyó por

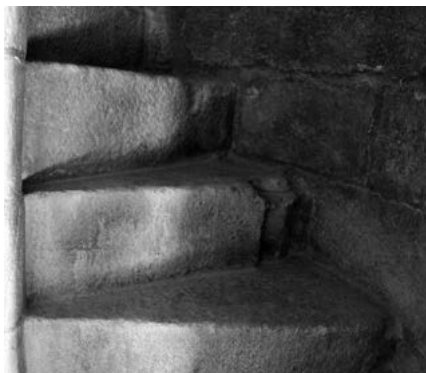
Fig. 10. Escalera de acceso a la cubierta del cimborrio y escalón con basa gótica en su extremo derecho. (Archivo R. Yzquierdo).

En el lado noroeste del octógono del cimborrio no hay ventana, por lo que se figuró una con pintura en el interior. Su ausencia se debe a que en ese punto se sitúa la mencionada escalera de husillo cuyo primer tramo pudo pertenecer al primigenio cimborrio románico y, el hueco que hoy se abre sobre el crucero catedralicio<sup>47</sup>, pudo servir de acceso a la estancia que había sobre su bóveda. Cuando se construyó el cimborrio gótico la escalera se prolongó hasta alcanzar el nivel de su cubierta y para uno de sus escalones se aprovechó una pieza que, en la esquina que toca con el cilindro en que se desarrolla, tiene labrada una basa gótica. Posteriormente, al levantarse sobre el conjunto medieval la cúpula barroca que remata el cimborrio catedralicio, la escalera de husillo se envolvió exteriormente en un cuerpo rectangular que en su parte alta tiene labrado el escudo del arzobispo Pedro Carrillo<sup>48</sup>, (1655-1667), época en la que el cimborrio adquirió su volumen y aspecto actuales. (Fig. 10)

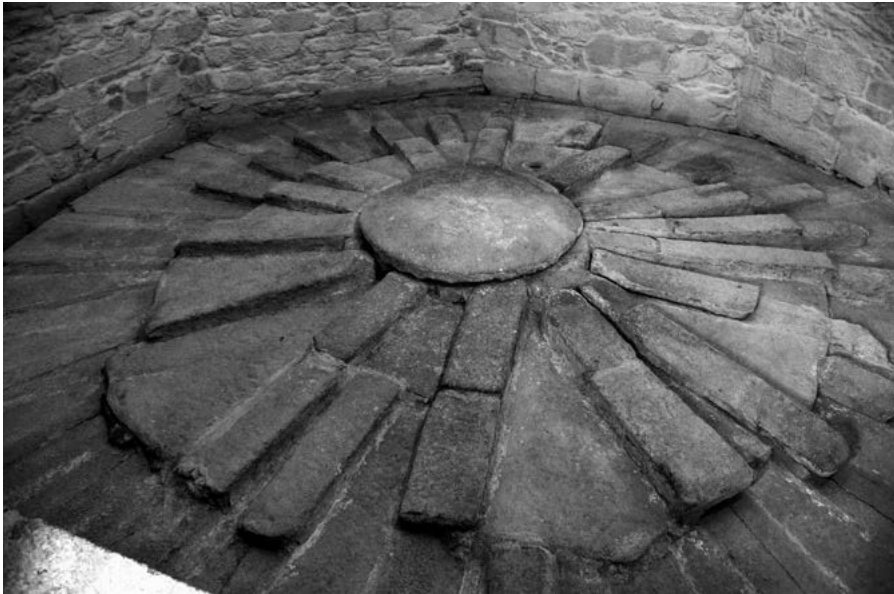
Fig. 11. Cubierta pétreo del cimborrio gótico recuperada durante la restauración realizada entre 2016-2018. (Archivo R. Yzquierdo).

*se ha recuperado la altura y forma originales de todos los ventanales, que tenían su base embebida en un relleno añadido con la intención de aumentar la inclinación de la cubierta de la base cuadrangular, y con ello la velocidad de evacuación de las aguas... Antes del citado relleno, que estuvo cubierto con teja y que conllevaba el inconveniente de ocultar parcialmente los ventanales, se labraron en los enlosados primitivos unos surcos que debían, en teoría, ayudar a la evacuación. En los trabajos actuales se han encontrado restos suficientes para la correcta interpretación y restauración de estos singulares ventanales. (Fig. 11)*

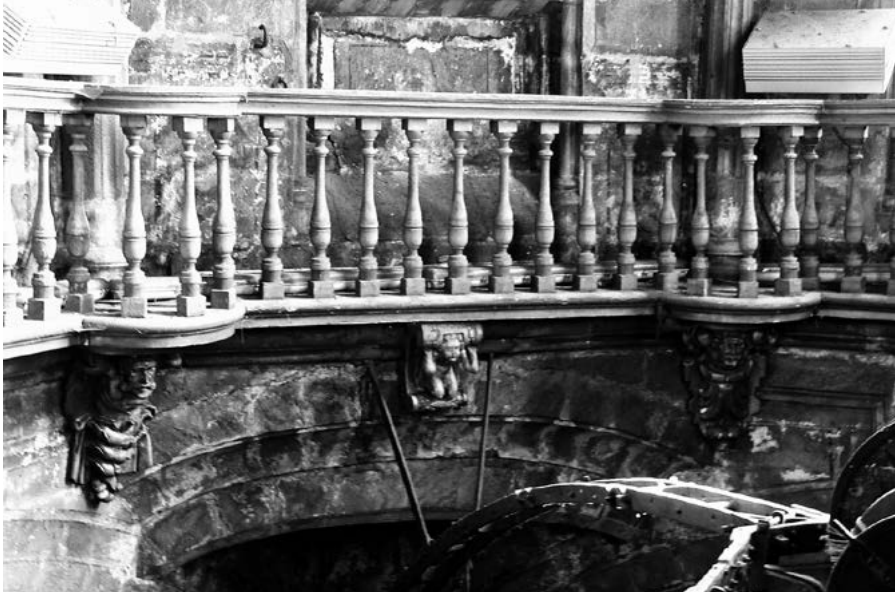
Fig. 13. Balconcillo barroco en el arranque del cimborrio. Tras sus balaustres se ven las basas de las columnas del interior del cimborrio y parte baja cegada de una de sus ventanas. (Foto gentileza de Javier Alonso de la Peña).

Aunque no consta en los documentos citados y comentados estimo que entonces pudieron producirse otras alteraciones en la estructura interior del cimborrio que no se han tenido en cuenta. El *corredor o balaustrada de yerro o otra materia conveniente alrededor del cimborrio*, mencionado en el punto cuatro, si llegó a colocarse se sustituyó con ocasión de las intervenciones barrocas por un balconcillo de madera que se apoya en el bocel que corre alrededor del perímetro interior del cimborrio, por encima de los arcos y trompas que lo sustentan. En los ángulos y al medio de cada lado del octógono se encuentran unas ménsulas con tenantes que ayudan a sostenerlo. En los primeros se forman pequeños balconcillos semi-circulares que dejan expedito el paso al levantarse en cada uno una columna. Balaustres, también de madera, sostienen una barandilla quitamiedos. La totalidad de esta estructura barroca<sup>69</sup>, colocada en 1766, dorada en su momento, está podrida y hoy resulta imposible caminar por tan singular mirador.

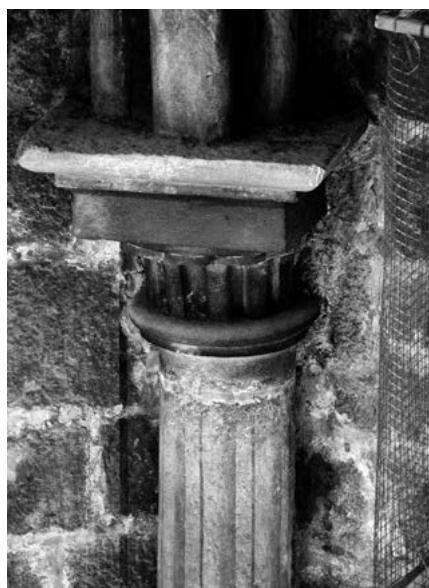
Fig. 14. Detalle de una de las columnas del interior del cimborrio y de su capitel. (Archivo R. Yzquierdo).

Como acabo de decir, en los ángulos interiores del cimborrio se levantan columnas de fuste liso cuyas basas oculta, casi por completo, el maderamen del referido balconcillo pero su deterioro permite ver en ciertos puntos el remate de algunas y la alternancia de boceles con escocia intermedia perfilada por filetes. Se trata, pues, de basas de tipo ático que nada tienen que ver con las góticas de las columnillas labradas en las aristas interiores de las ventanas del propio cimborrio. Por su parte, los fustes de las columnas, adosados y parcialmente embebidos en el muro, o eso semejan, no parece, en ningún caso, que sus tambores se integren en las hiladas del aparejo del muro y, al menos en una, los sillares en que se labró su fuste se embutieron en el paramento cortando su despiece. Ciertamente tanto la suciedad como las sucesivas capas de pintura que cubren estos fustes, en los que trazan unas estrías verticales, dificultan profundizar en este aspecto que considero significativo. Rematan los fustes unos peculiares capiteles y entre ambos elementos se labró un vigoroso collarín. (Fig. 14)

Si las columnas y sus basas difieren radicalmente de las soluciones góticas utilizadas en las ventanas del propio cimborrio, las diferencias son todavía mayores en sus capiteles. Los de las ventanas son esbeltos, con un par de órdenes de estilizadas hojas, rematados con volutas, al menos algunos, y breve cimacio. Los de las columnas de los ángulos son de vaso corto, estriado con corte en segmento de círculo como remate de algunas de tan esquemáticas “hojas”. Encima de ellos se colocó un prisma de piedra, de duras aristas, sobre el que se dispuso un cimacio en cuarto bocel del que emergen los nervios de la bóveda. Tales elementos no eran desconocidos para Juan Bautista Celma, quien en los púlpitos de la catedral compostelana<sup>70</sup>, fechados en el último tercio del siglo XVI, empleó en algunas columnas de su colaña fustes estriados sobre basas áticas y, encima de las cabezas de los telamones

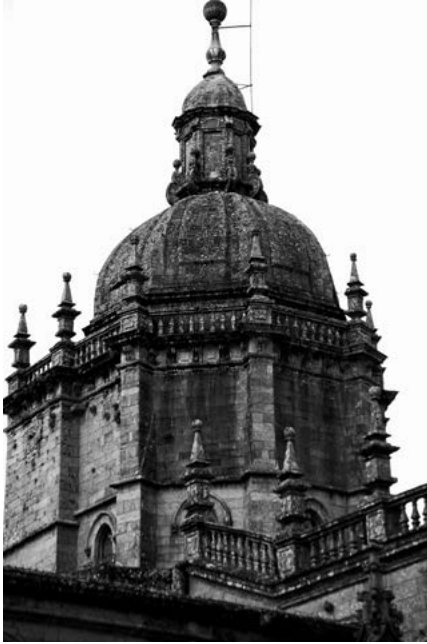
Fig. 15. Conjunto exterior del cimborrio y de su cúpula antes de la restauración de 2016-2018. (Archivo R. Yzquierdo).

*habían empleado para remediar este defecto, aunque sin gran resultado. Por fin, se adoptó el de vestir la antigua cúpula, disfrazándola según el gusto de la época, cubriéndola con una sobrecúpula y coronándola con una ciega linterna. (Fig. 15)*

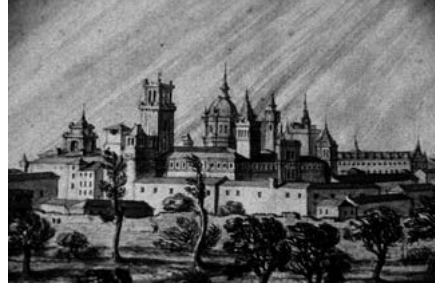
Fig. 16. Detalle de la catedral compostelana en la vista de Santiago de Pier María Baldi, 1669. (Archivo R. Yzquierdo).

de Monforte, son las únicas de Galicia que permanecen con su media naranja vista; todas las demás, la envuelven con tambores y la cubren con tejas curvas. (Fig. 16)

Si se considera que en las obras proyectadas por Vega y Verdugo para la cabecera de la catedral, realizadas a mediados del siglo XVII, trabajó Peña de Toro es presumible que este arquitecto sea también el autor de la cúpula. Entre ésta y los ventanales del cimborrio gótico, se desarrolla un entablamento barroco con ménsulas, distribuidas como si fueran triglifos, incluso con gotas en su parte inferior, que encuadran metopas cuadrangulares; las ménsulas se adaptan también al remate de los contrafuertes, aunque en ellos se suprimen las metopas. Encima del entablamento se levanta una balaustrada que, sobre los contrafuertes, genera un pináculo como los del resto de la cabecera catedralicia y tras ella queda un impracticable balconcillo. Como dije anteriormente la escalera de husillo que sube hasta la cubierta del cimborrio gótico se mantuvo y su exterior se regularizó con unos muros rectos. En la parte alta del lado occidental se labró el escudo heráldico del arzobispo compostelano Pedro Carrillo y Acuña<sup>77</sup>, quien gobernó la diócesis entre 1655 y 1667.

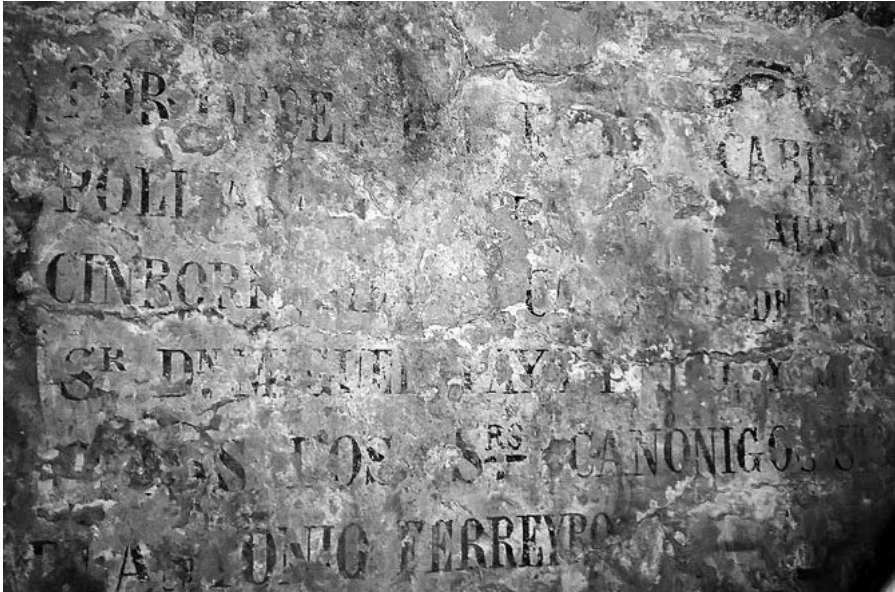
Fig. 18. Epígrafe relativo a la restauración de las pinturas del cimborrio en 1878-1879. Cortesía de su descubridor, arquitecto Javier Alonso de la Peña.

De esta olvidada intervención quedó, bajo una de las ventanas del cimborrio, un epígrafe<sup>91</sup> pintado que se retiró durante la restauración realizada en él a partir de 2016. La entrada de agua y condensaciones que se producían en esta parte afectaron seriamente a su conservación por lo que es sólo parcialmente legible. Se llega a leer: *Por orden del Cabildo Metro/politano.../ cimborrio.../ Sr. Dn. Miguel Payá y Rico y... /los srs. Canónigos de esta santa iglesia (?)/dn. Antonio Ferreyro... A pesar de sus amplias lagunas es evidente que recuerda la intervención impulsada por el arzobispo Payá, de acuerdo con el cabildo metropolitano, y entre sus miembros se menciona a Antonio López Ferreiro, aunque el primer apellido “López” no aparece, en beneficio del segundo: “Ferreiro”, escrito: “Ferreyro”*. Los autores a quienes se encargaron las pinturas que entonces se realizaron en el interior del cimborrio y, consiguientemente, de este epígrafe fueron Gerardo Brocos, Victoriano Fraga y Santiago Ruy que trabajaron desde noviembre de 1878 hasta marzo de 1879. (Fig. 18)

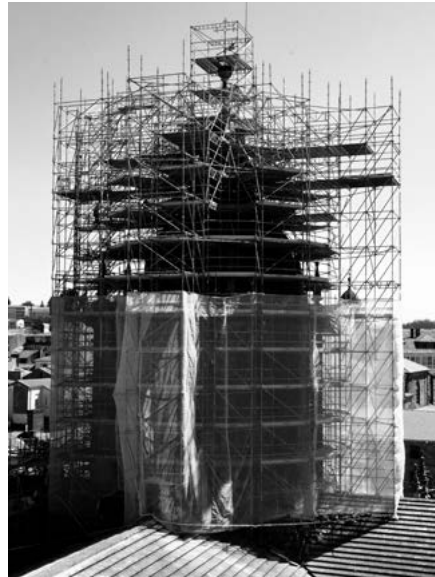
Fig. 19. Espectacular andamio para la restauración exterior del cimborrio entre 2016-2018. (Archivo R. Yzquierdo).

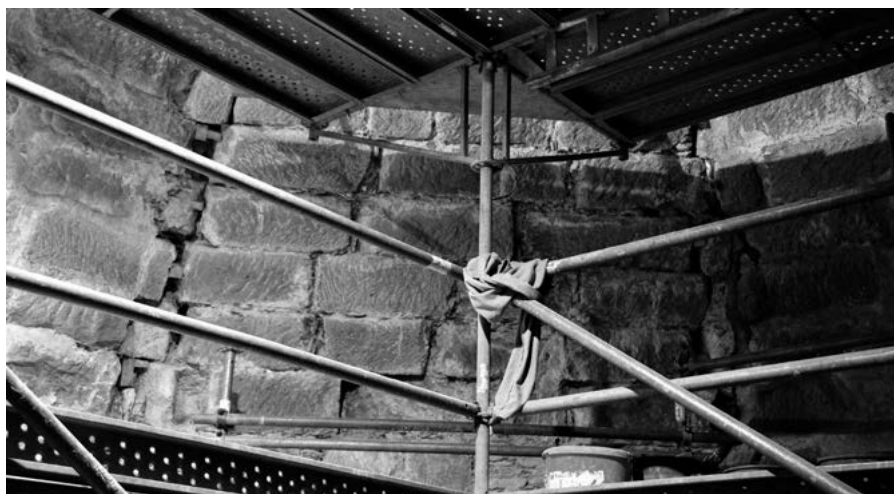
Fig. 20. Detalle del interior de la cúpula del cimborrio en el curso de la restauración de 2016-2018. (Archivo R. Yzquierdo).

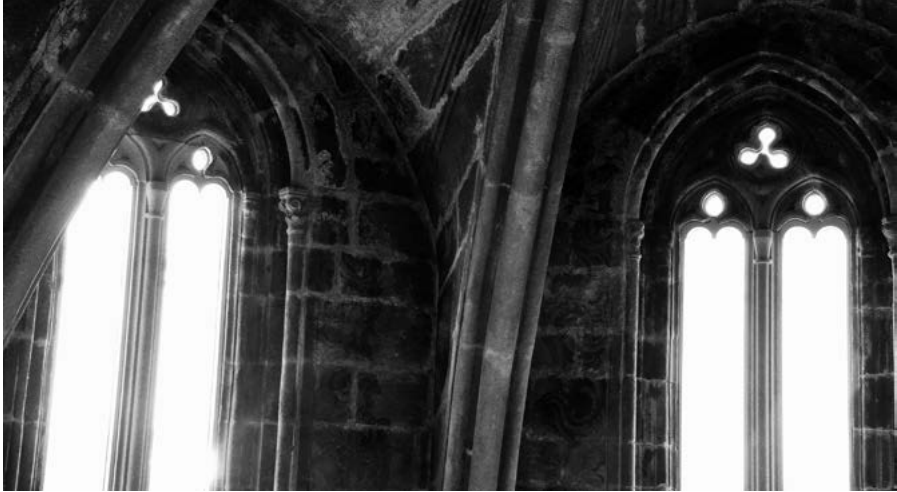
Fig. 21. Detalle del interior del cimborrio gótico con dos de sus ventanales restaurados en 2018. (Archivo R. Yzquierdo).

La intervención a la que se refieren los párrafos anteriores, sin duda la de mayor envergadura desde la efectuada en el siglo XVII, ha recuperado en su conjunto las antiguas fábricas<sup>107</sup>. De la románica, se han puesto en valor los refuerzos en ángulo levantados sobre los pilares del crucero y bóvedas, aunque es probable que se ampliaran cuando se realizaron los cimborrios gótico y barroco. De la intervención del siglo XV se han recuperado sus ventanales amainelados, con los trabajados remates que cobijan los arcos de las ventanas. Al tiempo se ha constatado que los ventanales bajos, abiertos en los flancos sur, suroeste y oeste, no fueron modificados, sino que la diferente altura de estos con los restantes pudo obedecer a un cambio en el proyecto gótico original, lo que pone término a un largo debate. Al retirar del centro de la bóveda el disco de madera en el que se había pintado el ojo de la Divinidad, se recuperó la excepcional clave gótica, a la que se mutiló su pinjante al estorbar para la colocación del mencionado disco de madera. (Fig. 21) , (Fig. 22) (Fig. 23) (Fig. 24)

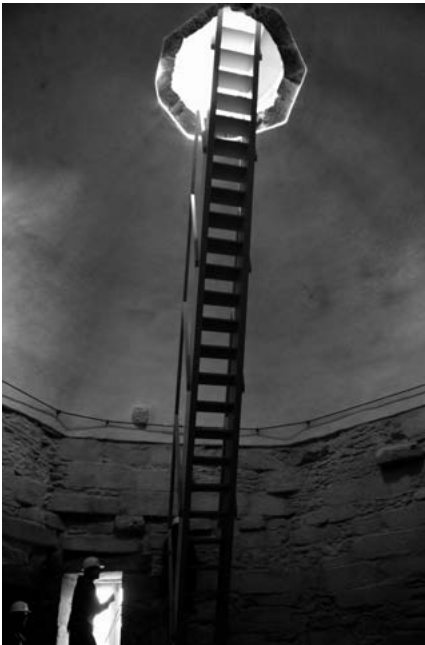
Fig. 22. Interior de la cúpula del cimborrio y escalera de acceso a su linterna tras la restauración de 2018. (Archivo R. Yzquierdo).

se representa una figura que parece Santiago peregrino. Desde un pequeño hueco que se abre en el arranque de la cúpula barroca, se repuso la escalera de madera que permite acceder al interior de la linterna, en la que al abrirse sus ventanas y colocarse en su base una tarima de madera se ha logrado no solo mejorar la ventilación e iluminación de la cúpula, sino descubrir un inédito y magnífico mirador sobre la propia catedral y su entorno. Su cupulín y pináculo de remate también se mejoraron al reponer aquellas piezas que el tiempo y las grapas de hierro habían fragmentado. En la cúpula se han cerrado sus múltiples grietas y faltas de materiales que permitían el paso del agua, se ha recebado el interior con mortero y se ha colocado un tirante en su base para tratar de amortiguar sus movimientos y evitar nuevos deterioros. El trabajo realizado es magnífico y garantiza la conservación de un conjunto singular por su esbeltez y su carácter simbólico.

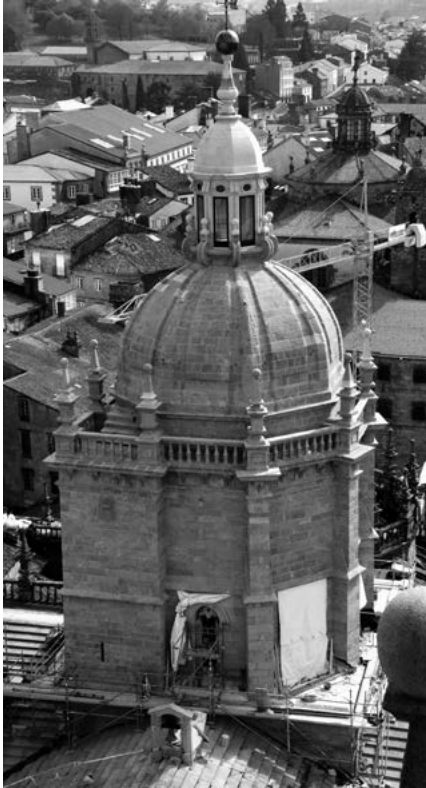
Fig. 24. Conjunto de la cúpula y cimborrio de la catedral después de la restauración de 2018. (Archivo R. Yzquierdo).
